## 課題に素直に向き合い配慮する

長崎県土木施工管理技士会  
松本建設株式会社

災害発生時の緊急避難道に指定された経路に存在する深底橋は、橋長87.5mの3径間PCポステンT桁橋である。

- (1) 工事名：雲仙グリーンロード2期地区  
橋梁耐震補強工事
- (2) 発注者：長崎県島原振興局
- (3) 工事場所：長崎県島原市有明町
- (4) 工期：平成23年9月13日～  
平成24年1月20日

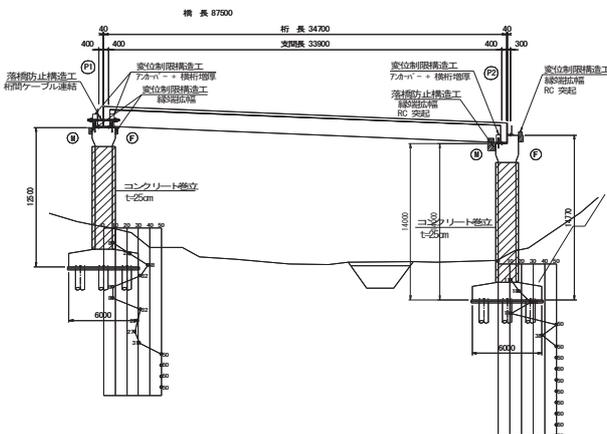
図-1 側面図

緊急避難道に指定された事で、本橋が災害により倒壊し避難困難な状況を招かない様に、P1橋脚・P2橋脚2本の耐震補強を目的とした工事です。(図-1)

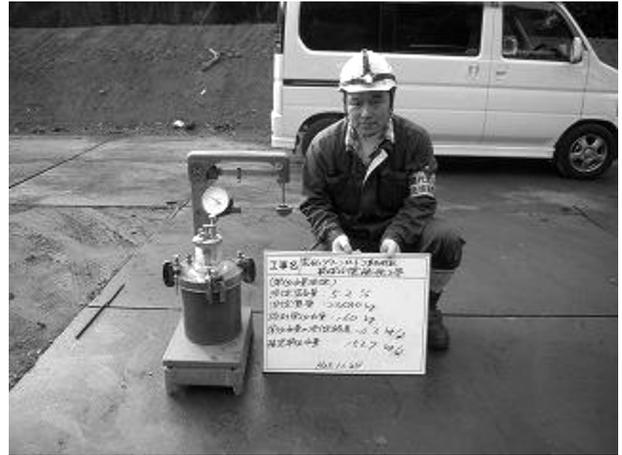
図-2 単位水量測定

2-①に対して、まず、工事施工箇所の着手前の事前調査を実施しました。今回の工事は橋梁下部の橋脚工事であり、橋脚上部は通常交通のままでの施工を余儀なくされ振動によるコンクリート構造物への影響が心配された。加えて、橋脚耐震補強（コンクリート巻立）の施工厚25cmと薄くひび割れ発生抑制対策として、まず打ち込むコンクリートの品質の状態を把握しました。生コンクリートは単位水量が大きくなると材料分離抵抗性が低下します。何より、乾燥収縮が増加しひび割れの要因となります。当日打ち込む生コンクリートの単位水量を測定し基準（175kg/m<sup>3</sup>以下）を確認して合格した材料のみを使用する事で、ひび割れ発生の抑制に繋がりました。（図-2）

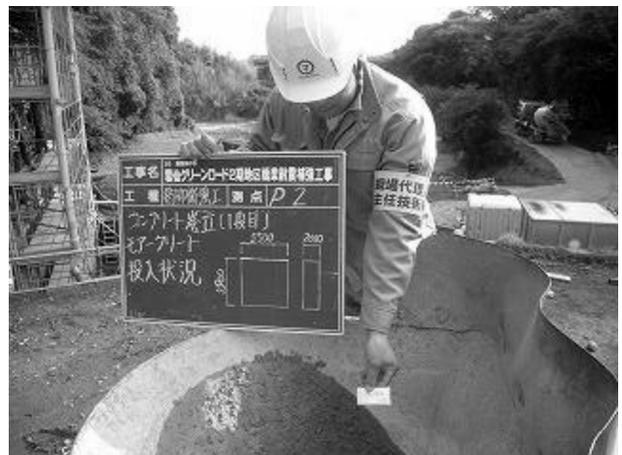
図-3 コンクリート分離低減剤投入  
（※コンクリート分離低減剤入りの生コンクリートは試験練りによる、基準の確認後に使用しました。）

次に、コンクリート打設時の材料分離によるひび割れ発生の抑制として、NETIS新技術情報提供システムに登録されている、コンクリート分離低減剤を打ち込む生コンクリートが現場に到着後、

アジテータ車内部に直接投入（0.8/m<sup>3</sup>）し、ブリージング（分離）を低減して不遊水やエア、レイタンスなどの上昇根幹を抑え、ひび割れの発生を低減しました。また、非常に短い時間で生コンクリートを均一な材料にするため、水和熱を抑制し収縮ひずみを均等に小さくすることで、さらなる、ひび割れ発生の低減・抑制を実施しました。（図-3）

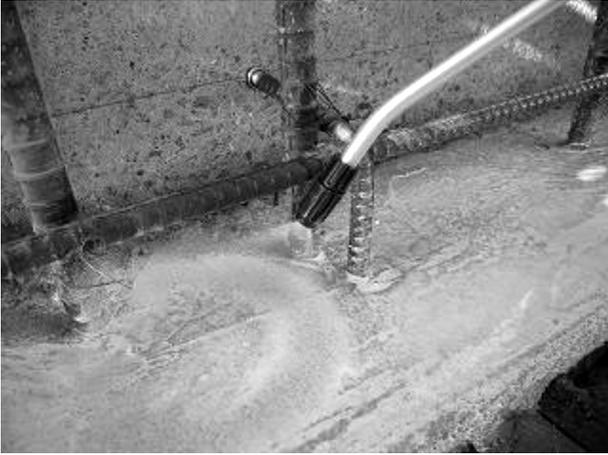
図-4 レイタンス処理剤散布

今回は、コンクリート打継面の処理に着目し、NETIS新技術情報提供システムに登録されている、ブリード・ボンド工法の優れたレイタンス処理剤を使用する事で、打設したコンクリートの表面に特殊合成樹脂エマルジョンを散布（図-4）し、ブリージング水と共にコンクリート中に引き込ませ表層部にポリマーコンクリート層を形成させ、打設したコンクリート表面の急激な水分の乾

乾燥を防ぎ、乾燥収縮によるひび割れの抑制に効果を上げた。この他、コンクリート打継面の洗い出し処理は必要無いので、現場内を流れている河川の水質汚濁が発生せず地球環境保全に努める事が出来ました。

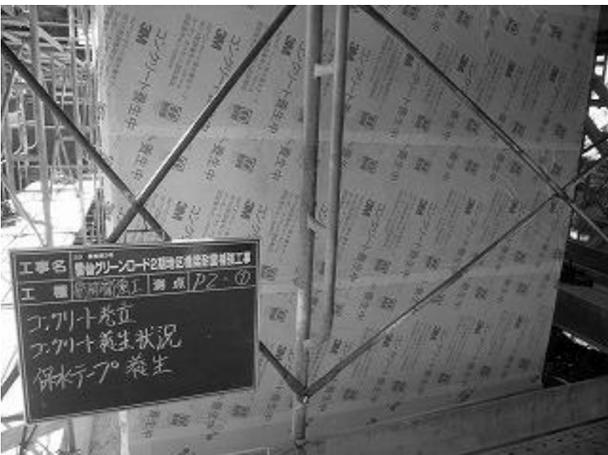
図-5 コンクリート保水養生テープ

そして、コンクリートが構造材料として所定の機能を発揮するには、打設後十分に硬化するまでの一定期間、適切な温度と湿度のもと養生される事が理想です。この養生期間中にはセメントの水和反応が十分に進行して、緻密な組織が形成される様、コンクリートの乾燥を抑えるため、NETIS 新技術情報提供システムに登録されている、コンクリート保水養生テープ（図-5）を使用する事で、コンクリート表面を保水テープで覆い大気中への水分拡散や早期表面乾燥を防止し、ひび割れ発生の抑制を行いました。

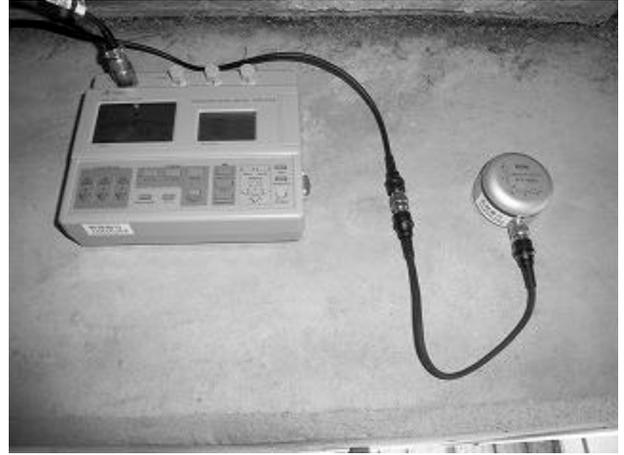
図-6 振動調査

橋梁上部の常時通行による振動の影響が耐震補強後のP1橋脚・P2橋脚に有るのか、振動レベル計測器を設置し振動調査（図-6）を実施。

結果、最大で震度2の揺れが橋脚に伝わる事が判明しましたが、施工後ひび割れの観測を続けておりますが、ひび割れ発生は少なく構造上問題となるひび割れは存在しません。

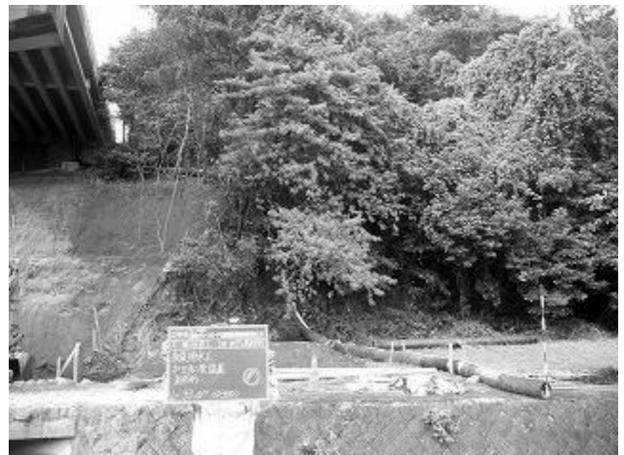
図-7 仮設排水誘導管

②既設のP1・P2橋脚部にはA1橋台・A2橋台からの排水路が通っています。コンクリート巻立施工に先立ち撤去した際の排水路の行方を考慮しなければならなかった。

2-②に対しては、P1橋脚・P2橋脚部の既設排水路を撤去すると床掘部に排水が直接流れ込み、枠組み足場設置後の地盤を不安定にする事から、撤去後の排水を暗渠管φ300の発注者側支給品使用承諾を受けて、排水路を接続し山林側へ迂回誘導させ、床掘部への流れ込みを防止災害防止に努めました。（図-7）

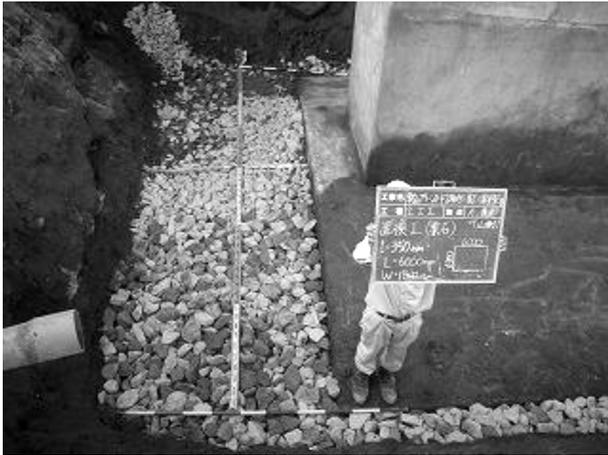
図-8 軟弱地盤層栗石置換工

③P2橋脚側土工（床掘）時、P1橋脚とP2橋脚の間を流れる河川底より床掘面が低くなる事で、湧水による地盤の緩みを確認。床掘面には枠組み足場の設置を行うため、不安定地盤のままでの足場組立は行えなかった。

2-③に対して、P2橋脚の土工（床掘完了高）がP1橋脚とP2橋脚の間を流れる河川底より低くなり、湧水が発生しポンプによる排水を行った

ものの、水の作用による軟弱地盤の改善は図れないので、床掘面の脆弱地盤層を取り除き、枠組み足場設置に備え栗石による置換工（図-8）にする事により、強固な地盤へと改良を行い、工事期間中は安定した作業環境の提供が出来、枠組み足場設置後の足場部材の変形などの異常は確認されず、工事は安全に進捗して行きました。

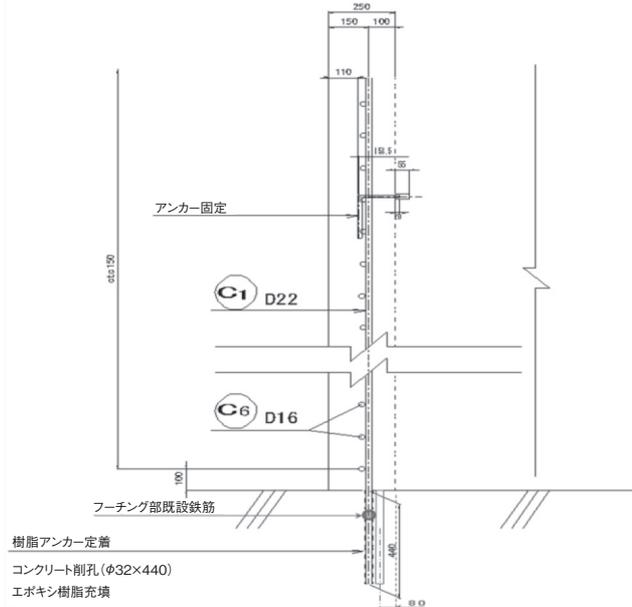
図-9 あと施工アンカー削孔位置

④ P1橋脚・P2橋脚のあと施工アンカー施工に先立ち、鉄筋探査により既設橋脚の配筋状況を確認しましたが、P2橋脚のフーチング部既設配筋が影響をおよぼすのが確認され、削孔位置の変更を余儀なくされた。

2-④に対して、超音波鉄筋探査事前調査で、P2橋脚側の既設フーチングに配筋されている鉄筋が耐震補強のあと施工アンカーの設計位置と重なる事実が判明しました。

P2橋脚の外側の被り厚を確保する事で、発注者からの承諾を受け、既存するフーチング配筋を傷つける事のない既設P2橋脚から80mmの位置に、

あと施工アンカーを削孔し問題をいち早く解決しました。（図-9）

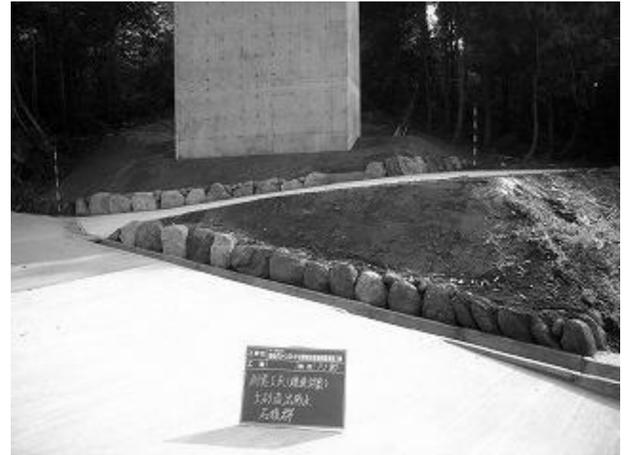
図-10 土砂流出防止石積群

⑤ P1橋脚とP2橋脚の間に河川があります。埋戻し後の法面土羽部から土砂が流出し水質の汚濁を招かない様に、自然環境保全に努める必要があった。

2-⑤に対して、橋脚耐震補強（コンクリート巻立）完了後、土工（埋戻し）にて法面部を土羽の整形のみで行った場合、少量の雨水でも土砂がP1橋脚・P2橋脚の間を流れている河川へ流出し水質汚濁を招きますので、石積群を橋脚の周囲に積み土砂の流出を抑える事で、地域自然環境保全、更に言えば私達が住むこの緑豊かな地球の自然を守る一歩に繋げる事が出来ました。（図-10）
