I. 技術論文

PC 栈橋上部工のはさみ込み施工について

東京土木施工管理技士会
あおみ建設株式会社

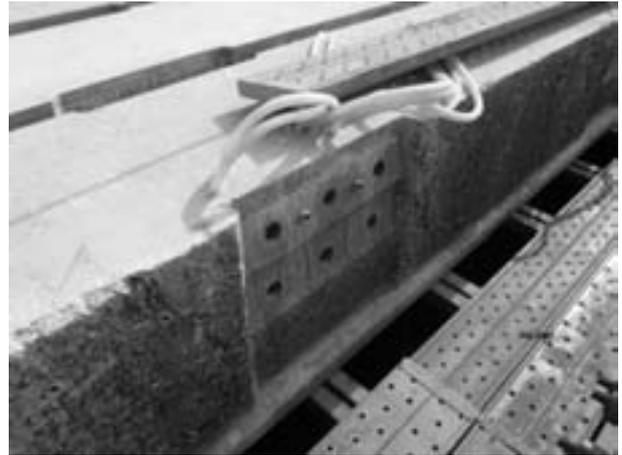
図-9 切欠き部形状

切欠きは、間詰部のPCケーブル挿入部にシーすを取り付けるためのものであり通常、中桁には設けるが、端部の桁には設けない。少しでも緊張スペースを確保するため、中桁同様に切欠き部を30mm設けた。

これに伴い、30mmの切欠きによるグリッド筋(定着金具補強筋)のかぶり確保についての検討を行った。

PCケーブル挿入部のグリッド筋がスターラップの外側になってしまうのでかぶりが不足する。

そこでPC桁製作に使用するコンクリートの設

計強度が $50\text{N}/\text{mm}^2$ であることを考慮し、グリッド筋のサイズを変更することとした。

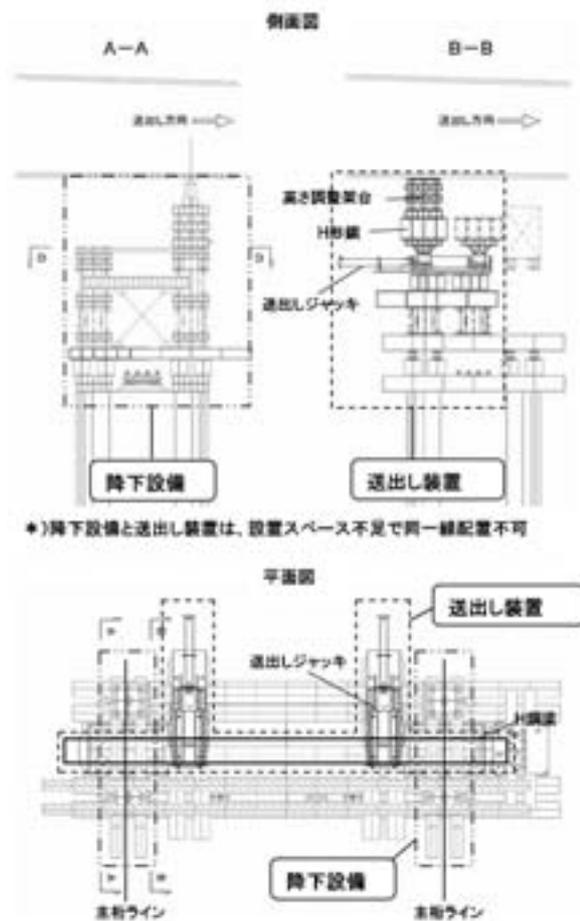
図-10 送出し装置と降下設備

また、従来は桁直下に降下装置と送出し装置は配置するが、橋脚上のスペースが不足するため同一線上に配置することができない。設置スペース確保のため、送出し装置を桁内側に位置をずらし

て配置し、その上に張り出したH形鋼上に桁が載る構造とした。この配置により送出し装置と降下設備が干渉せずに作業性を損なうことなく施工可能となった。(図-10)

そのため、狭い橋脚上に設置可能で解体・搬出を考えた構造とするべく、それぞれに独立した鉛直ジャッキと水平ジャッキを組み合わせた送出し装置とした。(図-9) ジャッキ以外の送出し装置の部材は、細かく分割出来るような組み合わせとするため桁受け金具とH形鋼により構成した。脚上の狭いスペース間に仮置きできるようにして、送出し装置の高さ調整時に作業用足場として使えるように部材の配置を行った。

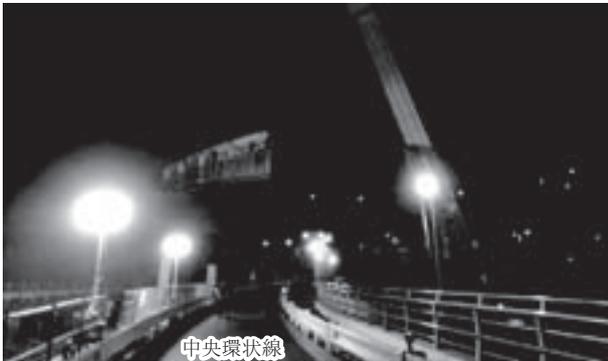
図-6 既設桁撤去(夜間全面通行止め)

クレーンの能力、作業条件を考慮し、主桁1本当たり3ブロックにガス切断しながら500tオールテレーンで吊り上げ、施工ヤード内に撤去した。この際、以下の交通規制を行った。

合流車線…迂回路+夜間全面通行止め

本線 … 1回約2分の一次全面通行止め
(車両台数の減少する23時以降)

一次全面通行止め規制は本線が赤信号になるタイミングで開始し、当該作業および安全確認後速やかに規制解除することで一般車両の通行に支障なく行うことができた。(図-6)

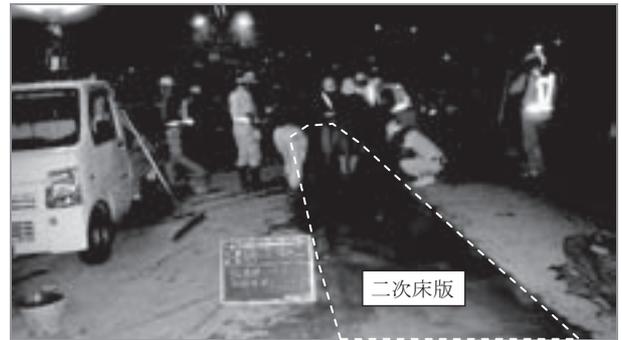
図-12 二次床版コンクリート打設

- (6) 既設床版と新設床版を接続する床版二次コンクリートの施工は接続部の片側道路が供用下で行うこととなる。このため交通量調査および振動計測を実施し、交通量および振動が減少する夜間22時以降に打設する計画とした。加えてコンクリートの配合を普通コンクリートから膨張材を添加した超速硬コンクリートに変更することで強度発現を早め、道路供用下での影響を最小限にした。打設作業は移動式コンクリートプラント（ジェットコンクリートモビル車）3台で行う計画とし、使用材料とモビル車を作業帯内に配備し、1台（2.5m³）ずつ作業箇所に誘導した。接続部の最大打ち込み量は15m³で、表面は金コテで数回入念に仕上げ、皮膜養生剤を散布、硬化確認後は養生マット+シート敷設と散水で湿潤状態を保持し、結果ひびわれのない良好な仕上がりを得ることができた。（図-12）

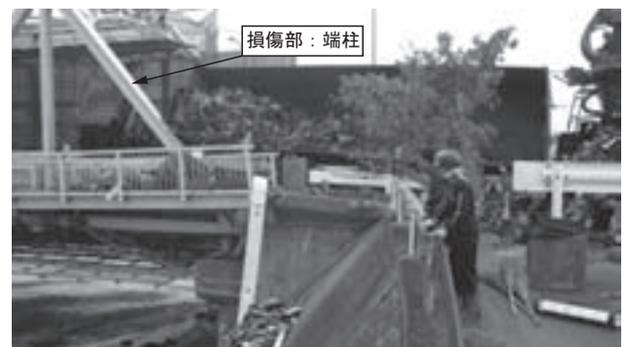
図-2 事故発生状況

衣浦大橋は、図-1 に示すように一般国道247号の路線にあり、高浜市と半田市の衣浦港を跨ぐ重交通箇所にある橋梁である。平成23年11月18日に大型トレーラーが横転し、端柱を損傷させる事故が発生した(図-2)。トラス橋では端柱が損傷すると構造的に不安定になるため、その端柱の取替え工事を行った。

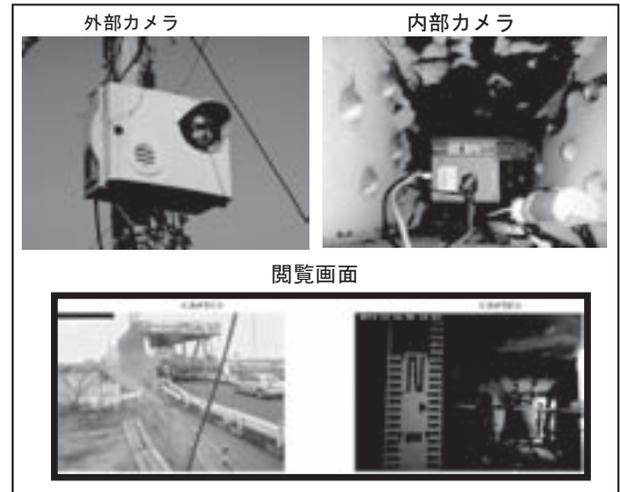
図-5 モニターカメラでの監視状況

ターカメラの設置を提案した。図-5に示すように外部と内部にカメラを設置して、遠景および損傷部材内部の映像を24時間30秒刻みで撮影した。この画像をインターネットにて閲覧可能な状態にし、損傷部材の異常を常時監視できるようにした。

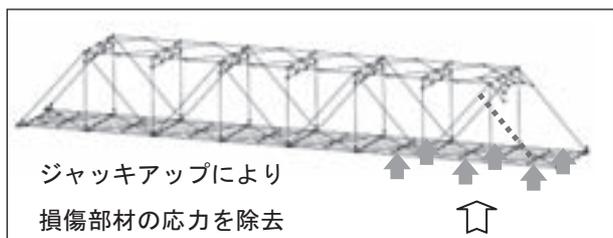
図-6 ジャッキアップ位置図

るために、橋梁を下から支持することにした。本橋はトラス橋であるため、ひとつでも部材が無い状態になると構造的に不安定になり橋梁全体の崩壊に繋がる可能性がある。この方法は、取替え時に一時的に部材が無い状態になるため、部材が無くてもトラス橋全体が不安定にならないように支持する必要がある。図-6に示すように端支点から3格点の6箇所をジャッキアップにより支持した。

そこで、損傷部材に発生している応力を除去す

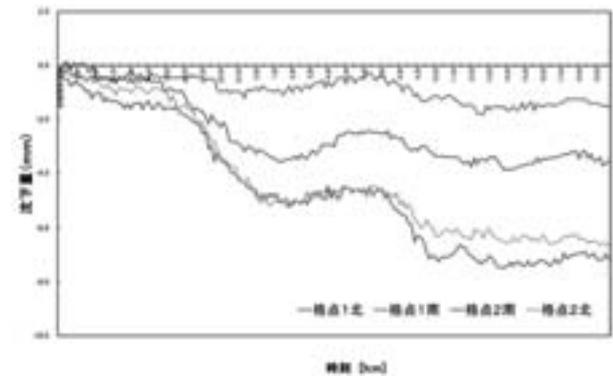
図-13 沈下量の時系列

想定したように図-13に示すように盛土の沈下量が最大7mm程度生じた。しかし、図-14に示すようにジャッキアップシステムによる制御により、トラス橋の高さを約1mmの範囲で保持する

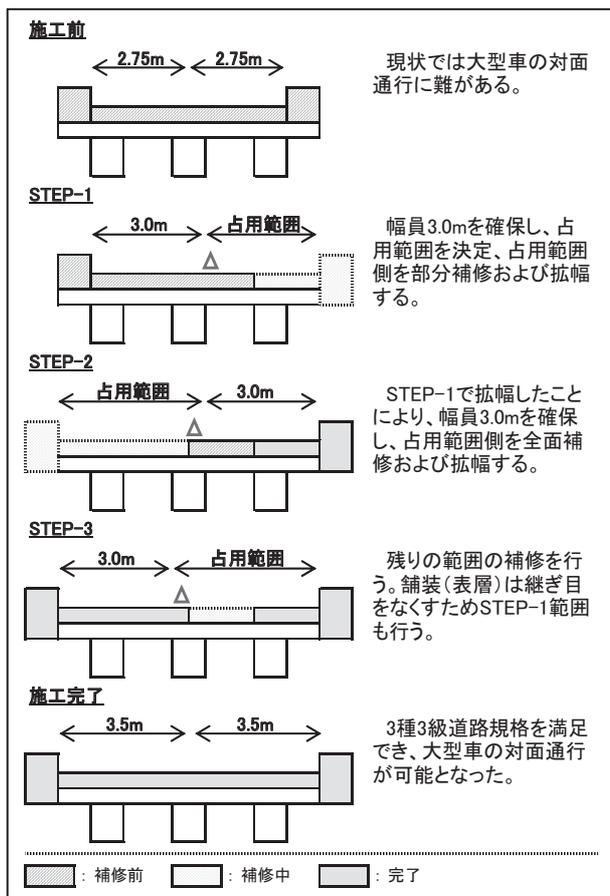
図-9 施工ステップ図

当初計画では現況道路を2区画に分割しての施工であったが、3区画に分割施工することにより、全ステップにおいて大型車が安全に走行可能な車道幅員(3.0m)を確保した。(図-9)

3区画に分割すると舗装の打換えも同じ分割となるが、表層はSTEP-3の施工時にSTEP-1の範囲を行うことで継ぎ目を無くした。

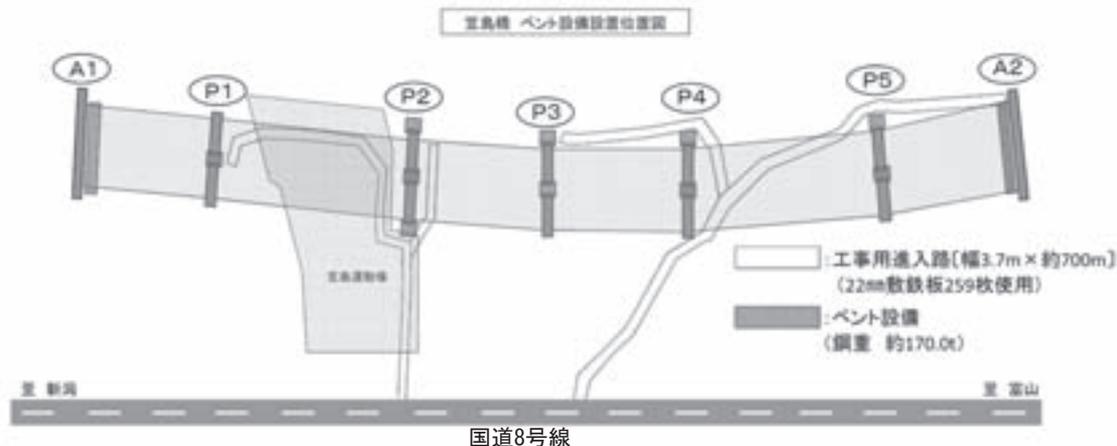
図-3 工事用道路平面図及びペント設置位置

橋面からの資機材の取込みが困難となることから、各橋脚に通じる工事用道路を設置した（図-3参照）。これにより、比較的軟弱な桁下用地へ

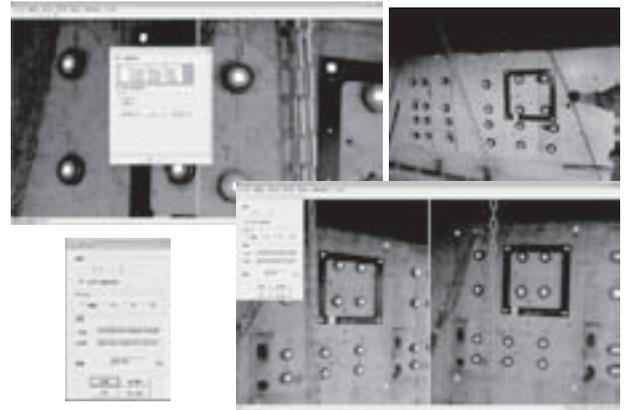
図-9 3次元計測の実施

- ・ 現場で撮影したデジタルカメラの写真データから3次元計測システムを採用することで、3次元座標の抽出を行った。(図-9)
- ・ 抽出した元データのまま、現場→設計→製作へと受け渡しを行い、計測ミス、記入ミスを防ぐことが可能となった。結果、誤作は発生せず計画工程どおりの施工ができた。
- ・ 部材製作前に原寸大の型枠を作成し、事前に現地設置時のシミュレーションを行うことで(図-10)現地での設置方法、および干渉物の有無を

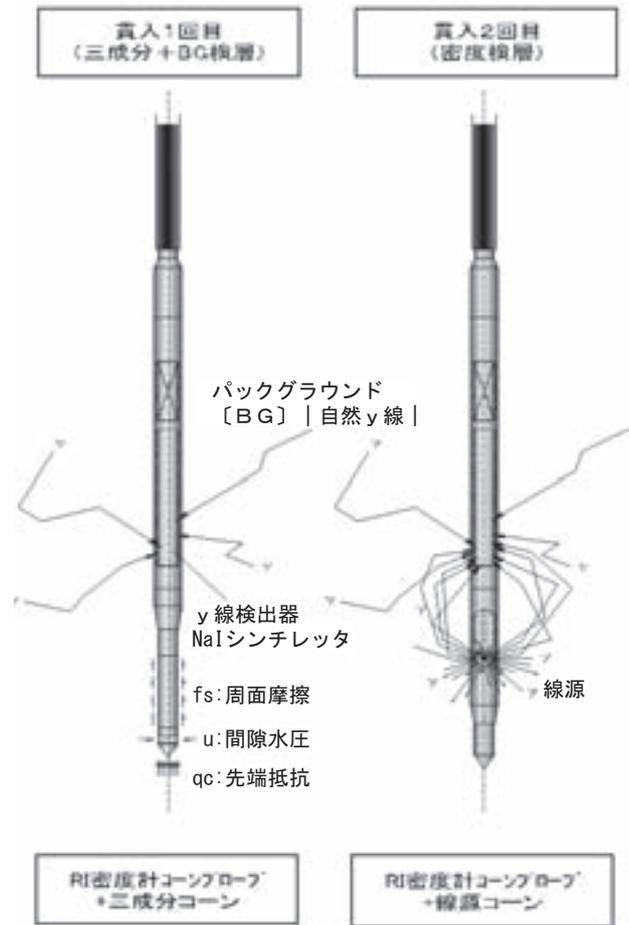
図-1 RI-CPT の概要図

サウンディングに用いた RI-CPT について概要を示す。RI-CPT は図-1 に示すように、電気

式三成分コーン (JGS1435) にガンマ線による湿潤密度計測機能を有したサウンディング試験である。計測項目は、コーン指数 q_t 、間隙水圧 u 、周面摩擦 f_s 、温度、湿潤密度 ρ_w である。土粒子密度 ρ_s が既知の場合、水位下で飽和度 $S_r = 100\%$ の場合間隙比 e を求めることができる。計測は、1～2 cm 毎にできる事から地盤構成や強度、砂や粘土などの性状を正確に把握することが可能である。貫入は 2 回行い、1 回目は三成分コーンと BG 計を貫入し、原位置での q_t 、 f_s 、 u 及び自然状態の放射線量を計測する。2 回目に、ガンマ線密度計を貫入し ρ_w を計測する (図-1)。

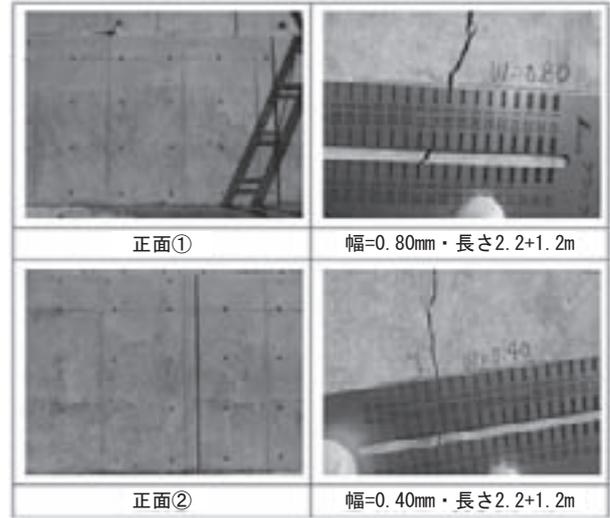
図-6 ひび割れ状況（正面側）

ひび割れは、豎壁部にフーチングから鉛直方向に正面側・背面側にそれぞれ2本ずつ発生しており、ひび割れの幅は0.30~0.80mm、長さ2.60~3.40m（天端含む）の範囲で、比較的ひび割れの大きい特徴を有していた。

図-6に、ひび割れ状況写真を示す。

現地調査と補修・補強指針をもとに、今回のひび割れの主な発生原因を推定すると【セメントの水和熱による】が原因と考えられた。

を与えるものではないと考えるが、ひび割れからの劣化因子は、鉄筋の腐食など構造物の耐久性低下の原因となることから因子の侵入防止の為、処置を講じた方が良いと考えた。よって、追従性のある材料によるエポキシ樹脂注入工法を行った。
作業フロー

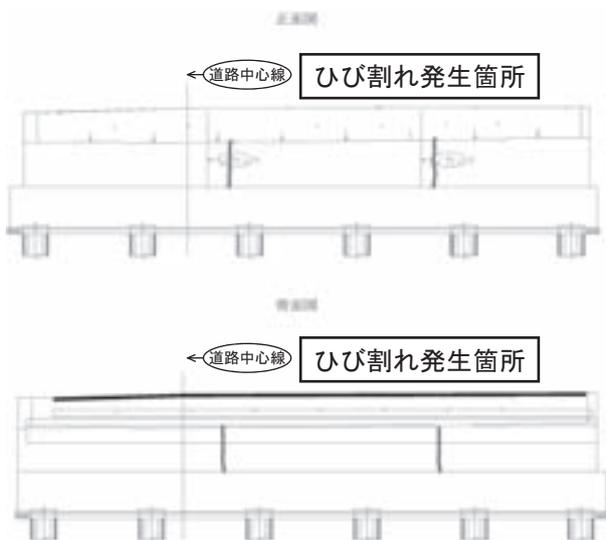
図-5 ひび割れ発生箇所図

ひび割れの発生箇所を図-5に示す。

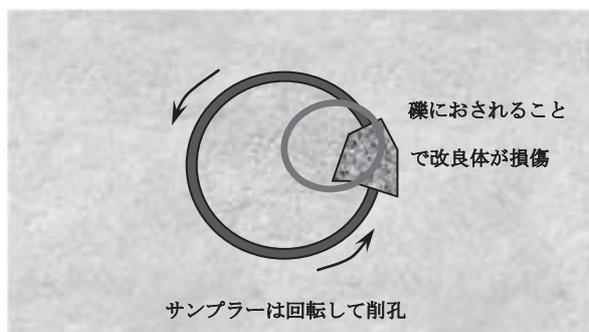
図-5 若材令による採取不良

今回の事後調査ボーリングで採取不能となった砂礫層について考えられた事は、礫層をボーリングによって採取する際、礫と礫の間隙部の改良土（粗砂）の強度が十分発現していない状態で削孔時の応力によって、改良土が破壊された事で σ_7 の一軸圧縮試験用の資料採取が不能となったと考えられました。

上記の事から高炉セメントの特性である初期強度の発現が小さい事も原因の一つとしてこの時点では考えられました。

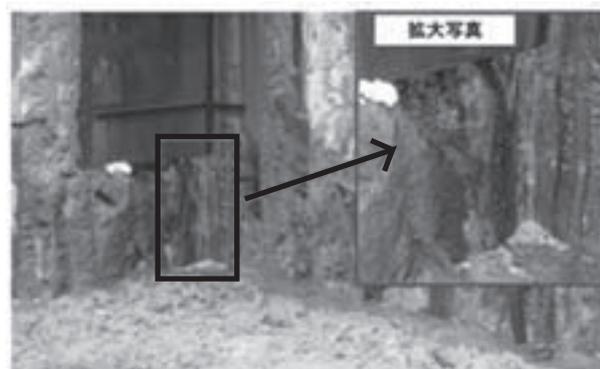
図-6 立坑内地下21m付近 コーナー部漏水状況

立坑掘削完了時、地下20m以深で地中連続壁のソイルセメントの数箇所から漏水が発生していた。

地中連続壁の芯材（H-600×300）のまわり（φ1800）は設計強度0.5N/m²のソイルセメントで覆われているが、そのソイルセメントからの漏水の水量は、最大で約30m³/hあり、水の勢いもあることから、地下20m以深のソイルセメントには、かなりの間隙水圧が作用していると考えられた。

7段目の土留支保工に設置してある切梁（軸力管理の為）の土圧計の値は、漏水量が最大値30m³/hの時は、170tの値を示しており、設計軸力(450t)の37%であった。漏水を薬液注入工（溶液型瞬結タイプ）で止水して漏水量を3m³/h以下にすると、土圧計の値が210t（設計軸力の47%）まで上昇して、再びソイルセメントの別の場所から漏水し、その水量が30m³/hに達すると、土圧計の値が170t付近まで低下するという「もぐら叩き」ような現象を繰り返した。（図-6）

170t)の約40tが水圧によるもので、これがソイルセメントの崩壊を起こしている最大の要因であると考えられた。

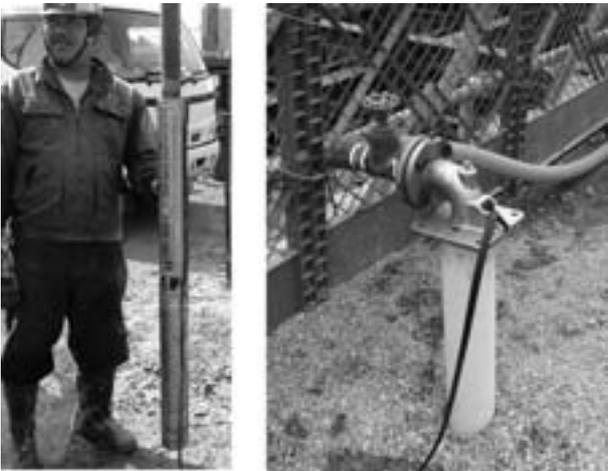
図-8 深井戸用水中ポンプ（左）、減圧井戸完了（右）

深井戸用水中ポンプ1台の揚水能力は、18m³/hであり、計算上必要な2台、その他安全率や故障時の予備を含め、合計4台の減圧井戸を各コーナー部に設置した。

減圧井戸設置工事は、1週間で完了し、2台のポンプによって図-9のように、床付け付近の帯水層の地下水36m³/hを汲み上げた。汲み上げ開

始から2日後には、立坑付近に設置した観測井戸の水位が1.7m下がり、立坑内からの漏水も止まった。

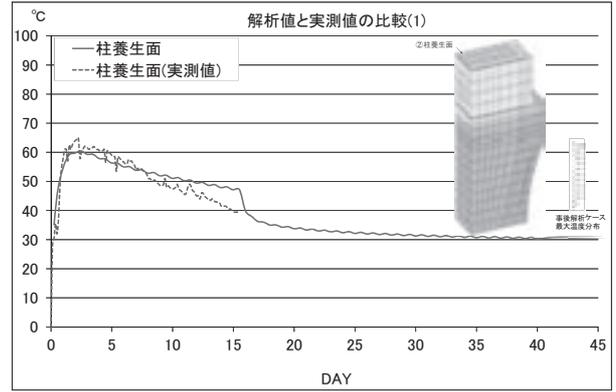
図-9 柱養生面温度の比較

ここでは、図-9にア)柱養生面、図-10にエ)柱型枠側面の発生温度解析値(実線)と計測値(破線)の比較グラフを示す。

現地での温度計測値により、ア)柱養生面(図-9)およびエ)柱型枠側面(図-10)は解析値を概ね再現できたことが分かった。ただし、解析上想定できない通風環境などが生じ、鋼桁温度に解析と計測値に誤差が生じたことも否めないため、解析条件の精度向上は今後の課題といえよう。

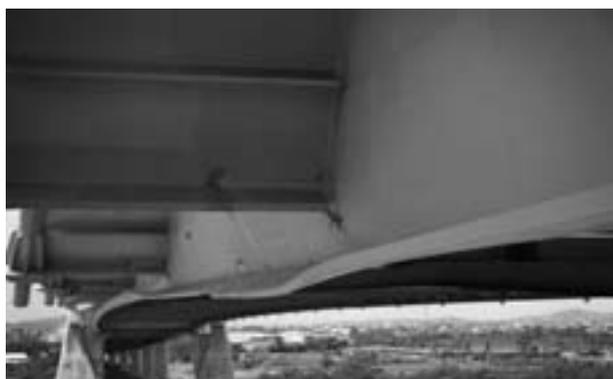
図-4 主桁損傷状況

主桁の下フランジは、船舶が衝突したことにより大きくたわみ、残留変形が残っている状態であった。図-4に主桁損傷状況を示す。腹板は下フランジに引っ張られた形で面外変形した状態であった。ケーブル定着部近傍の腹板は部分的にき裂が生じ、板厚(20mm)程度の板面外へのズレが確認できた(図-5)。主桁内側の補剛材も下フランジに押し上げられた形で座屈していた(図-6)。

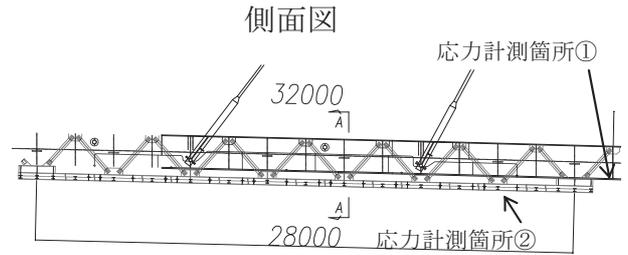
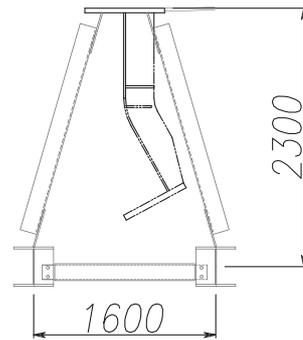
図-8 TBトラス概要(単位:mm)

バイパス補強材は桁下の損傷部分に設置しなければならないため、部材を小さく軽くする必要があった。そこで、H鋼を組み合わせた三角形断面のトラス構造(テンポラリーバイパストラス、以下TBトラス)で補強することとした。図-8にTBトラスの概要を示す。

また、下フランジおよび腹板を切断すると、残置された腹板下側が自由端となり、局部座屈が生じることが懸念された。そのため、損傷部材の切断前に、腹板の自由端になる付近に、水平補剛材を追加し補強した。

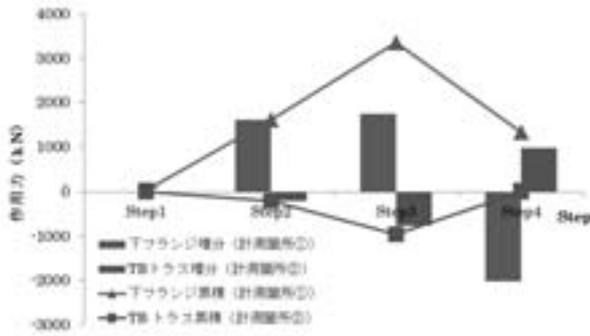
図-13 施工ステップ毎の部材作用力

ンジ、TBトラスの力の変動を示し、折れ線はその累積値を表している。Step 1においてTBトラスは無応力状態であるが、主桁には常時による圧縮力が作用していると考えられる。Step 2、3において、損傷桁切断による応力解放と、新設部材溶接による縮みにより、TBトラスには圧縮、主桁には引張力が作用している。新設された下フランジに最終的に分配された作用力は、溶接による残留応力も含めて約1000kN（応力度として約22N/mm²（下フランジ断面900mm×50mm）であったが、許容応力度内であり問題なかった。以上により、TBトラスが主桁に作用していた圧縮力を受け持ち、十分に機能していたことが確認できる。

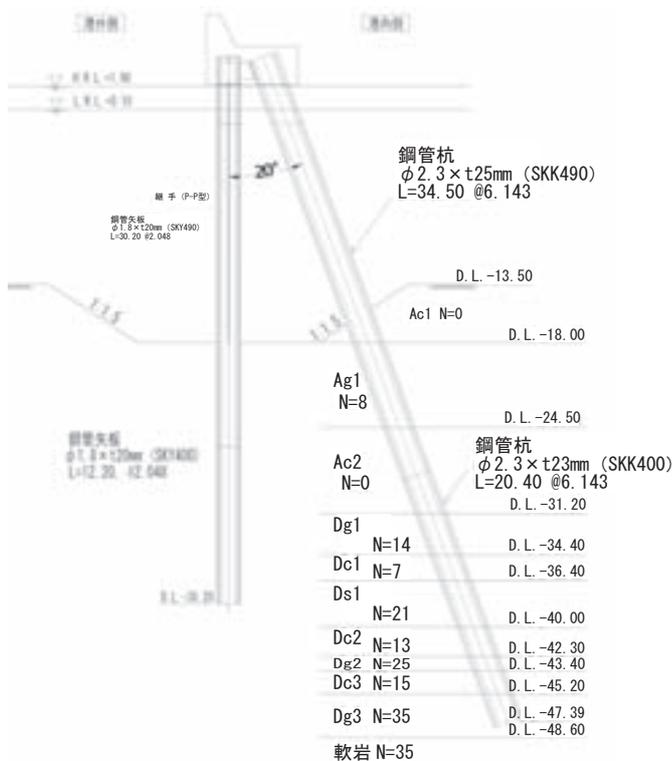
図-3 標準断面図

と大きく、大型の杭打船（1800 t 吊級）と油圧ハンマー（最大打撃エネルギー500KNm）を使用し打設を行った。施工平面図を図-2に、標準断面図を図-3に示す

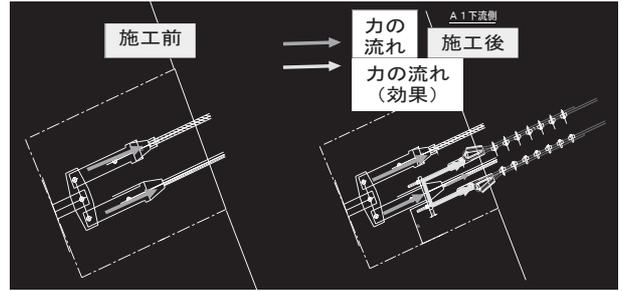
図-2 セーフティーケーブルの設計思想

他の迂回路の確保が困難なこと、河川内に設けた仮設道路が平成24年6月末までしか使用できないことから、早急な補修工法の選定が必要であった。このような制約条件下で安全性を確保できる、補強(セーフティー)ケーブルの追加設置を提案した。本工法は、近い将来の本橋架替の計画に配慮し、①維持管理投資を少なくでき、②腐食したケーブルの活荷重を図-2に示す力を分散させる補助的な役割を果たす特徴を有する。すなわち、暫定供用かつケーブルを簡易的に追加することで現道交通の安全を確保する補強思想である。

セーフティーケーブルは、死荷重に対応する現状の主ケーブルに追加し、活荷重無載荷状態で微少のケーブル張力を導入することで、活荷重のみに抵抗する部材とした。解析結果より、規制する活荷重(4t車の連行、8t車の単独走行)に対し、

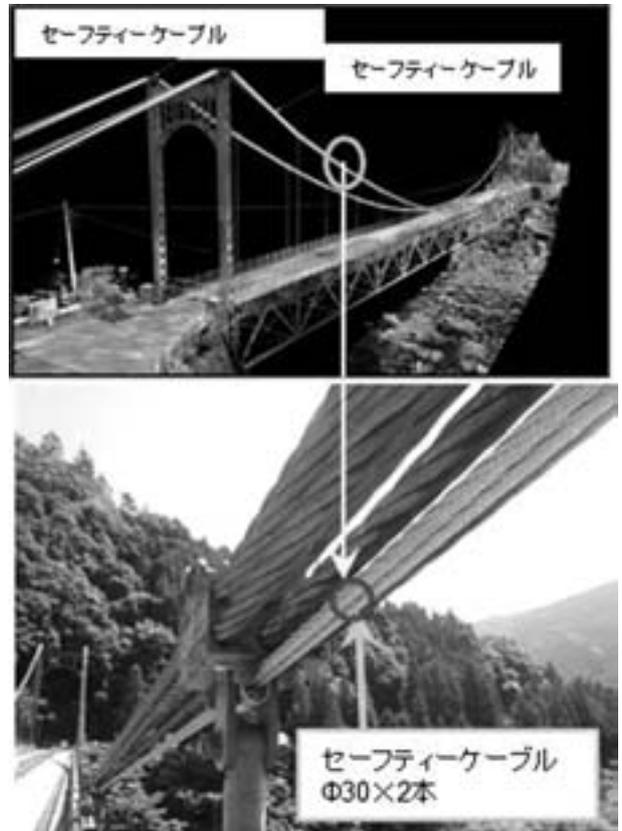
図-3 セーフティーケーブルによる追加対策

腐食ケーブルのバイパス効果を發揮できる荷重耐力を想定し、1本あたり負荷張力80kNと設定した。ケーブルは片側2本とし、上下ケーブルが引張合う構造で不均等荷重係数1.5を加え(80/2×1.5=)60kNとなるよう設計した。具体的には、図-3に示すように、市場性のあるストランドロープ(φ30、7×7)を使用し、既設吊索部の幅62mmを通る最大径としてφ30×2本を配置した。

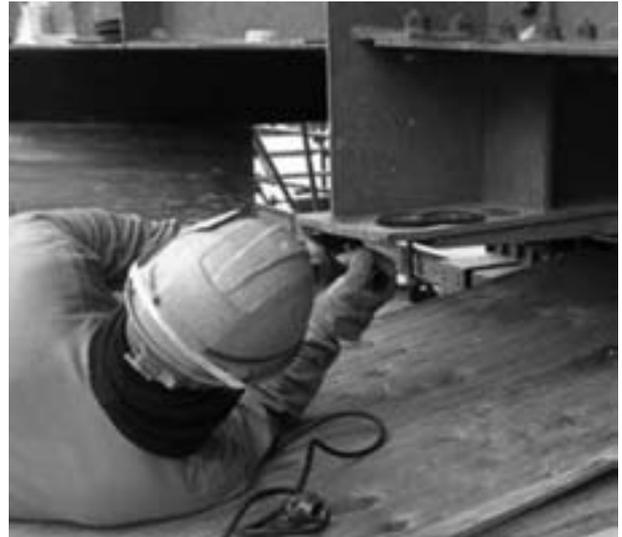
図-8 ソールプレート撤去状況

ガス切断等があるが、今回は主桁下フランジ本体に損傷を与えないようにグラインダーによる撤去方法を採用し、すみ肉溶接ビードだけを削り、ソールプレートを撤去した。図-8に示すように狭い作業スペースの中であったが、作業は1人1日4箇所、2人で計16箇所を2日で完了することができた。

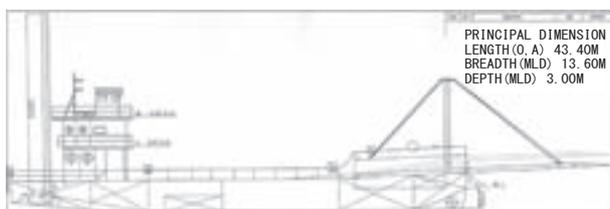
図-1 ランプウェイ台船断面図

- ②特殊なランプウェイ台船（ランプウェイ中央部が上下することにより傾斜をある程度一定に保つことができるタイプ）（図-1、図-2）を使用することで潮の干満に左右されず車両の積込が可能とすることができた。

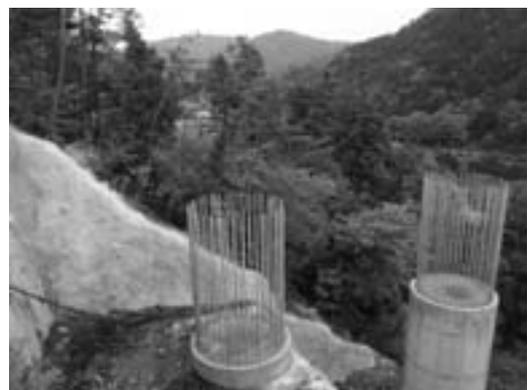
図-2 着手前現場状況写真（起点側より）

- (1) 図-2の写真のようにA1からA2が見通せない程、雑木が生い茂っており、岩山が橋桁に干渉していた。またA1、A2橋台とも崖の地形であり、重機が近接不可能な状況であった。
(2) 本橋梁はポータルラーメン橋で橋脚がマスコンクリートとなる。コンクリートの内部と表面部の温度差によるひび割れや既設コンクリートまたは端横桁等の外部拘束によるひび割れが懸念される。また、橋脚と橋桁の隅角部のひび割れにも注意が必要である。

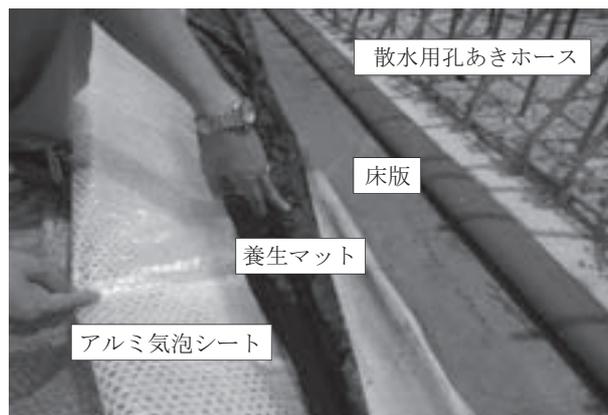
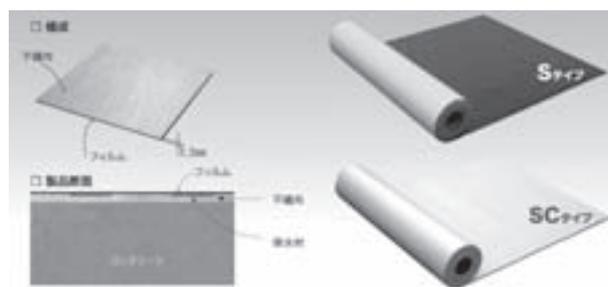
図-4 養生マットの敷設状況および構成

打設日前日に散水および遮光シート養生を行っておき、打設直前までの型枠鋼板の温度上昇を抑制した。打設中は徐々にシートを剥がし、表面温

度計により鋼板温度の計測を行った。目安として打込み時のコンクリート温度の上限である35℃以内となるように管理し、35℃以上となった場合は、鋼板上面に散水をして冷却を行った。
