柱列杭打設工における偏心量精度の確保

広島県土木施工管理技士会
株式会社岡本組
工事部
垣原正法
Masanori Kakihara

工事概要

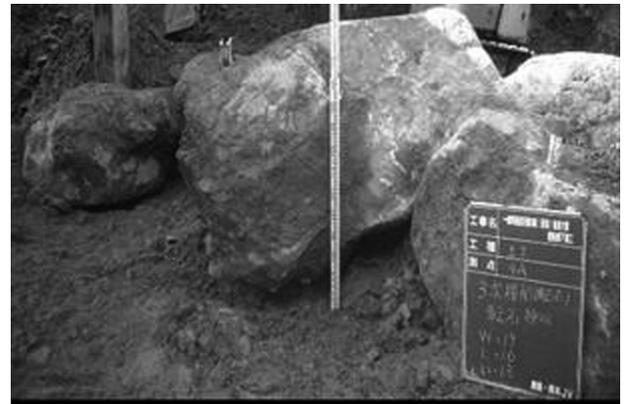
図-1 転石状況

杭打設場所の地形が山中腹の沢部に位置し、ボーリング調査により堆積土砂及び転石が多いことが想定され、実際に4A アンカレイジ準備掘削工において数多くの転石が発見された。(図-

柱列杭の偏心量精度に悪影響を与えた転石は掘削が進み、ある程度根入れがあった為、偏心量精度を確保する事が出来たが、浅い場所から出現した場合、更に確保する事は困難である事が安易に予想される。

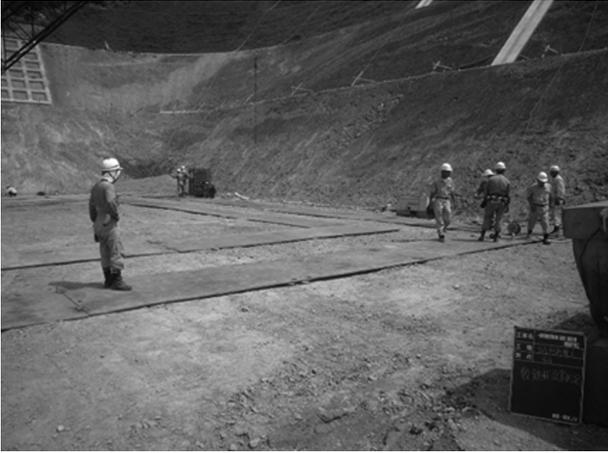
図-2 敷き鉄板養生状況

転石が多い事が想定出来た為、全周回転掘削機と掘削機 (65t クローラークレーン+ハンマークラブ) を併用する SUPER-TOP 工法を採用することとした。今回の施工では作業地盤の表土は、粘性土が非常に強く、雨が降ると緩んで重機・ダンプの運転できない状況であった為、セメント系固化材を使用して地盤を補強し、クローラークレーンが作業を行う範囲に敷き鉄板を敷き詰め、(図-2) さらに各鉄板を溶接して固定し、敷き鉄板に杭位置をマーキングして位置出しを行った。

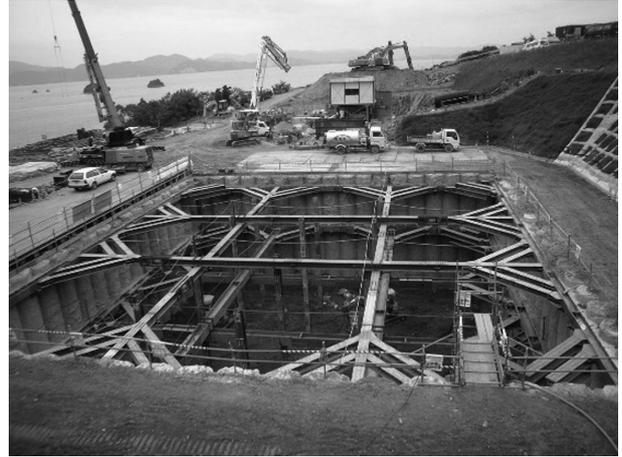
図-5 柱列杭完成全景

以上の方法で柱列杭の偏心量精度の確保ができ、この工種の工期内に収める事が出来た。(図-5)

4A アンカレイジの躯体が地中に埋まる部分の土留壁として、外径φ1,500mmのコンクリート杭を連続して構築した。杭の長さは、掘削深さごとに、L=12.0m46本 L=14.0m12本 L=16.5m20本の3段階に分けて構築した。杭の芯材は、杭の長さにより H-800*300 (L=16.5m)、H-500*300 (L=12.0m)、H-500*300 (L=12.0m) 合計78本の柱列杭の施工を行った。

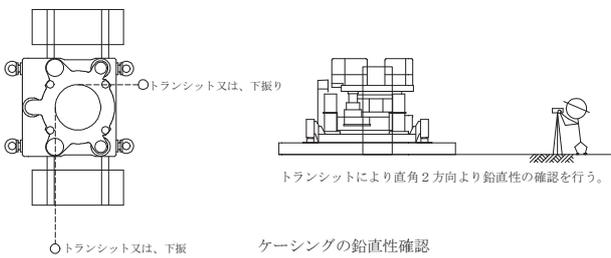
図-3 トランシットによる鉛直度確認

杭の鉛直度を高めるため、2方向からトランシットで建てりを確認しながら施工を行いました。(図-4)

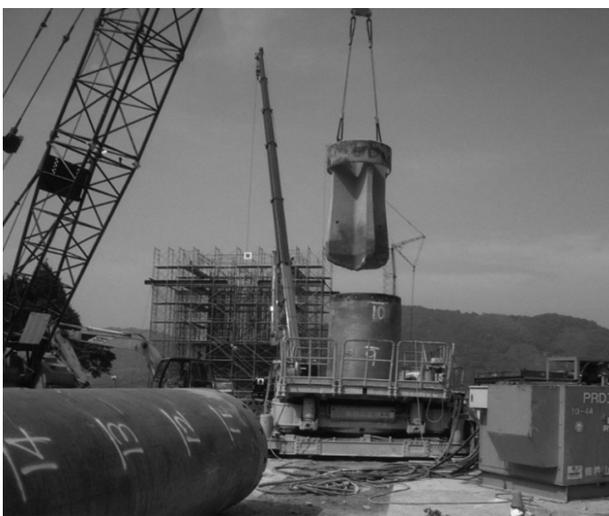
図-4 チゼルによる転石破碎状況

また杭掘削位置に転石(φ2.0m以上)が多く出てきたため、ケーシングカッターにより切削し、チゼルを使用して転石を破碎した。(図-4)

地中の転石に遊びがあり、ケーシングカッターが転石をうまく捉える事が出来ず、ケーシング内に転石を取り込む事も出来なかった。最終的には、ケーシングのビットが破損してしまい、ケーシングを引き抜いてビットを交換せざるを得ない状況も2回生じてしまった。その内の2回目のケーシング引き抜き時に4A アンカレイジ躯体側の地山が少し崩落してしまい、躯体施工時にはみ出したコンクリート杭をブレイカーで斫らなくてはいけないという余分な作業が発生してしまいました。
