施工計画

下路トラス橋における衝突損傷部材の取替え工事

日本橋梁建設土木施工管理技士会

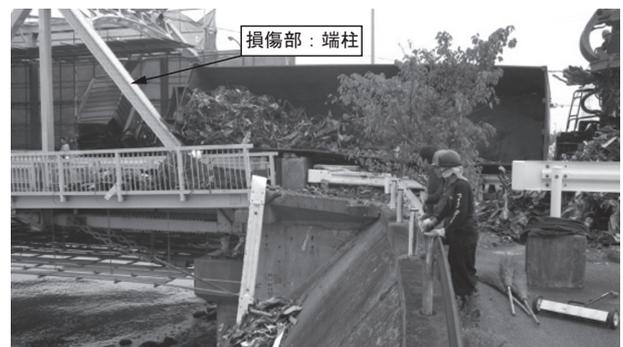
図-2 事故発生状況

衣浦大橋は、図-1に示すように一般国道247号の路線にあり、高浜市と半田市の衣浦港を跨ぐ重交通箇所にある橋梁である。平成23年11月18日に大型トレーラーが横転し、端柱を損傷させる事故が発生した(図-2)。トラス橋では端柱が損傷すると構造的に不安定になるため、その端柱の取替え工事を行った。

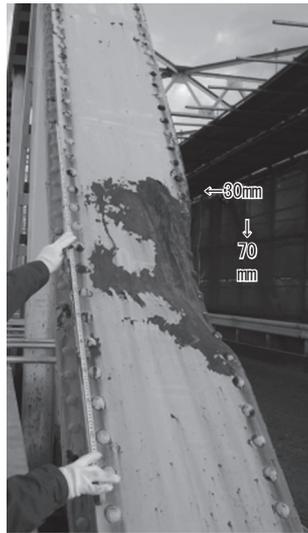
図-3 損傷状況

端柱損傷後直ちに変形を計測した結果、図-3に示すように端柱が全体にねじれながら車両進行直角方向に約30mm、車両進行方向に約70mm変形していた。

損傷部の詳細調査を実施したところ、支点上ガセット（支点と端柱を接合する部材）が面外方向に約20mm変形していたため、支点直上部分より端柱上部までの約8mの部材を取替える必要があった。

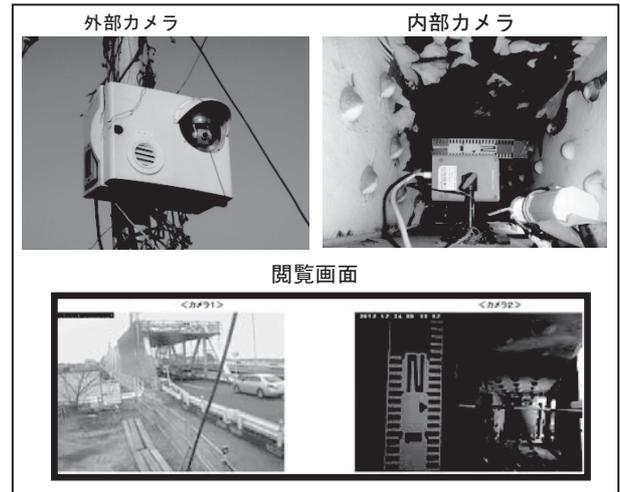
図-5 モニターカメラでの監視状況

ターカメラの設置を提案した。図-5に示すように外部と内部にカメラを設置して、遠景および損傷部材内部の映像を24時間30秒刻みで撮影した。この画像をインターネットにて閲覧可能な状態にし、損傷部材の異常を常時監視できるようにした。

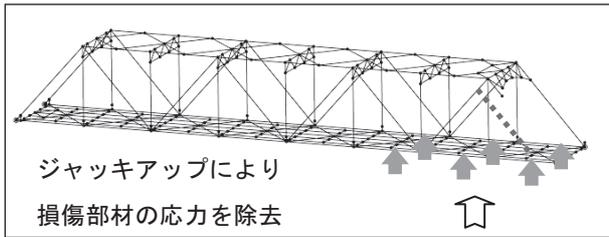
図-6 ジャッキアップ位置図

るために、橋梁を下から支持することにした。本橋はトラス橋であるため、ひとつでも部材が無い状態になると構造的に不安定になり橋梁全体の崩壊に繋がる可能性がある。この方法は、取替え時に一時的に部材が無い状態になるため、部材が無くてもトラス橋全体が不安定にならないように支持する必要がある。図-6に示すように端支点から3格点の6箇所をジャッキアップにより支持した。

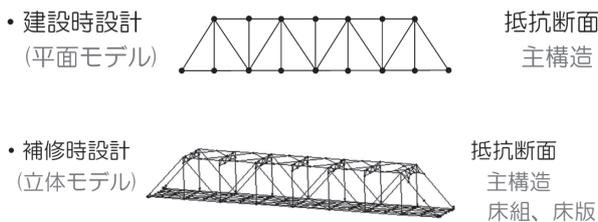
図-7 解析モデル

応力を除去するためのジャッキアップ反力は図-7に示すモデルで算出した。一般的に直線のトラス橋の設計は、縦桁や床版を考慮しない主構造のみが荷重に対して抵抗すると仮定した平面モデルで行うことが多い。しかし、ジャッキアップ反力を算出するためには、端柱部材に発生している

部材力を正しく評価する必要がある。このため、部材のモデル化にあたっては、縦桁や床版等の剛性の評価を正確に行い、実構造に近いモデルにより解析を行うことが重要になる。今回の反力の算出では、図-7に示す立体モデルにより、縦桁断面に床版剛性を考慮した合成断面としてモデル化した。

図-15示すように路面上のレベル計測およびトラス橋の主構および床版コンクリートのひずみ計測を行い、取替え前後での変化が無いことを確認し、各部材に施工による残留応力が生じていないことを確認した。また、縦桁と床版を考慮した解析のモデル化の妥当性も確認することができた。

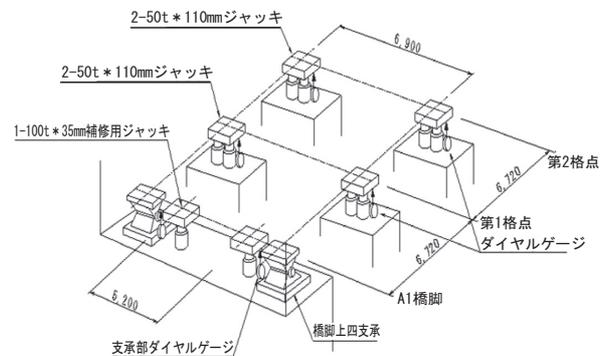
図-9 ジャッキアップシステム図

そこで、図-9に示すジャッキアップシステムを構築し、支持点の高さを自動制御させた。支持点の鉛直変位量を自動計測し、沈下量が1mmを超えた場合はジャッキを自動制御し、支持点の高さを元の位置に戻し、トラス橋の形状(高さ)を維持させるようにした。鉛直変位の計測は、6点の高さを同時に計測する必要があったため、図-10に示すようにレーザー計測器を用いて水平方向

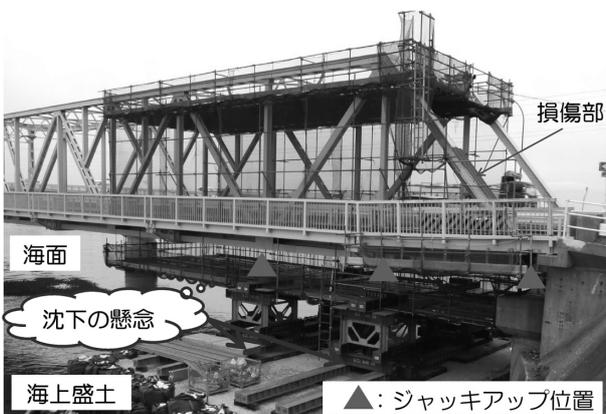
図-8 ジャッキアップ方法

図-8に示すようにジャッキアップ位置は海上となるため、海上に築堤した盛土上に架台を設置する必要があった。支持点は多点となるため、盛土の沈下によりその高さが変化すると各支点の反力が変化し、取替え部材の応力が除去することができなくなる懸念された。

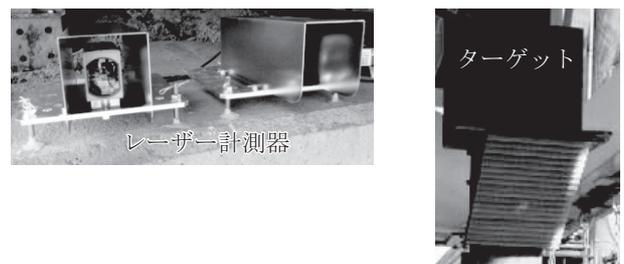
図-10 変位計測システム

から鉛直変位の計測が可能なシステムを採用した。

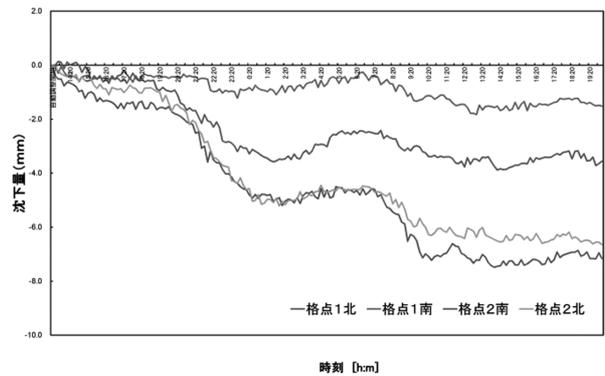
図-13 沈下量の時系列

想定したように図-13に示すように盛土の沈下量が最大7mm程度生じた。しかし、図-14に示すようにジャッキアップシステムによる制御により、トラス橋の高さを約1mmの範囲で保持する
