木杭基礎の打設方法の改善

新潟県土木施工管理技士会
株式会社室岡林業
現場代理人
中 村 一 明
Kazuaki Nakamura

- (1) 工 事 名：だいにちスローライフビレッジ建設工事

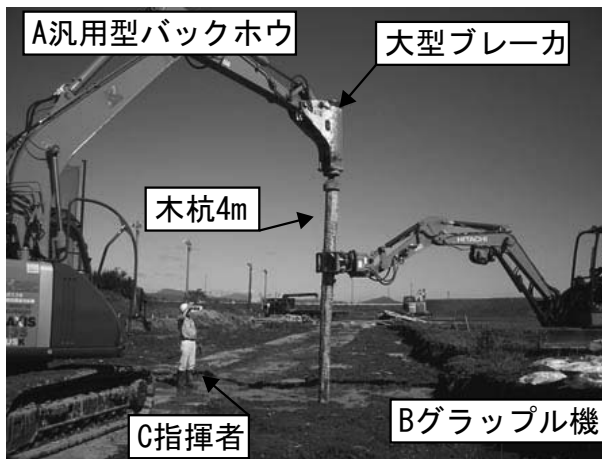
図-2 木杭の打設状況

打設作業延べ日数は38日間で、木杭（スギ杭）を汎用重機による直接打撃方式により打設した。（表-1、図-2）

A	大型ブレーカを装着したバックホウ 0.5 m ³ 型
B	杭を掴み打設位置へ据付けるグラップル機
C	指揮者

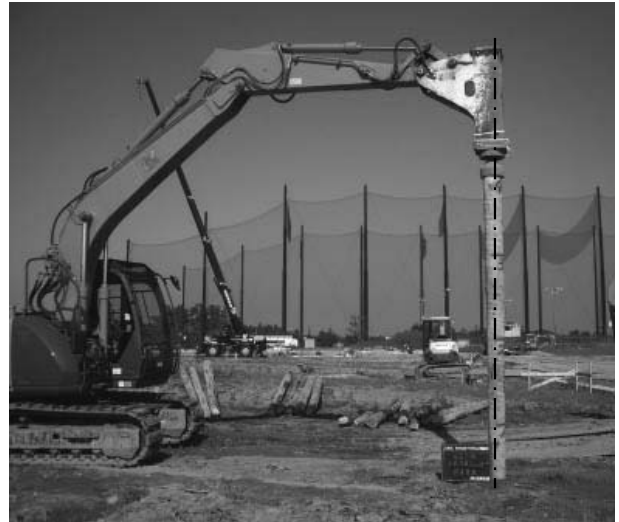
図-4 木杭とブレーカの鉛直性が確保された状態

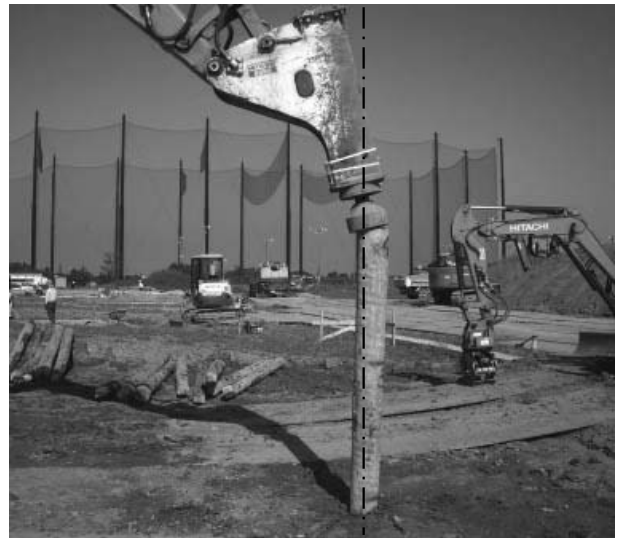
図-5 鉛直性が確保されていない状態

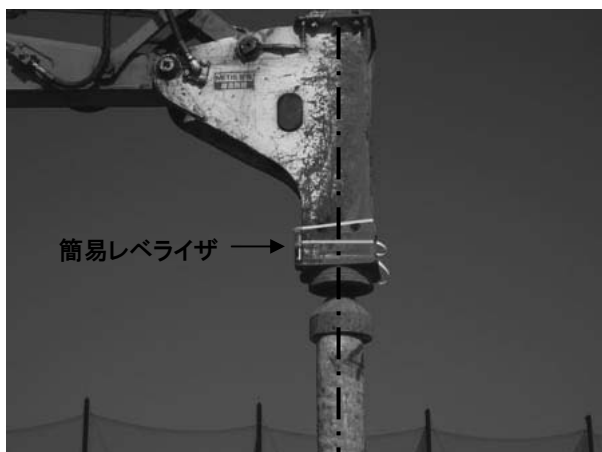
図-9 簡易レベライザ装着後の鉛直補正

簡易レベライザを取付け、オペレータに視認性を確認し、いままでの経験に頼っていた鉛直性の感覚補正などを行ったのち、簡易レベライザを目安にした打設作業を再開した。

簡易レベライザ装着による日打設本数を比較すると、装着前に比べて21%向上させることができた。（表-3）重機オペなどへのヒアリングでは、特定のオペや技能に左右されず視認できることから、木杭頭部へのヘッドセットの時間と調整が短時間でかつスムーズに打撃作業へ入れることなどを聴取できた。
