保全工事におけるデジタルカメラ 3次元計測技術の適用について

日本橋梁建設土木施工管理技士会
 横河工事株式会社

- (1) 工事名：阪和自動車道
 湯屋谷橋（上り線）耐震補強工事
- (2) 発注者：西日本高速道路株式会社
 関西支社

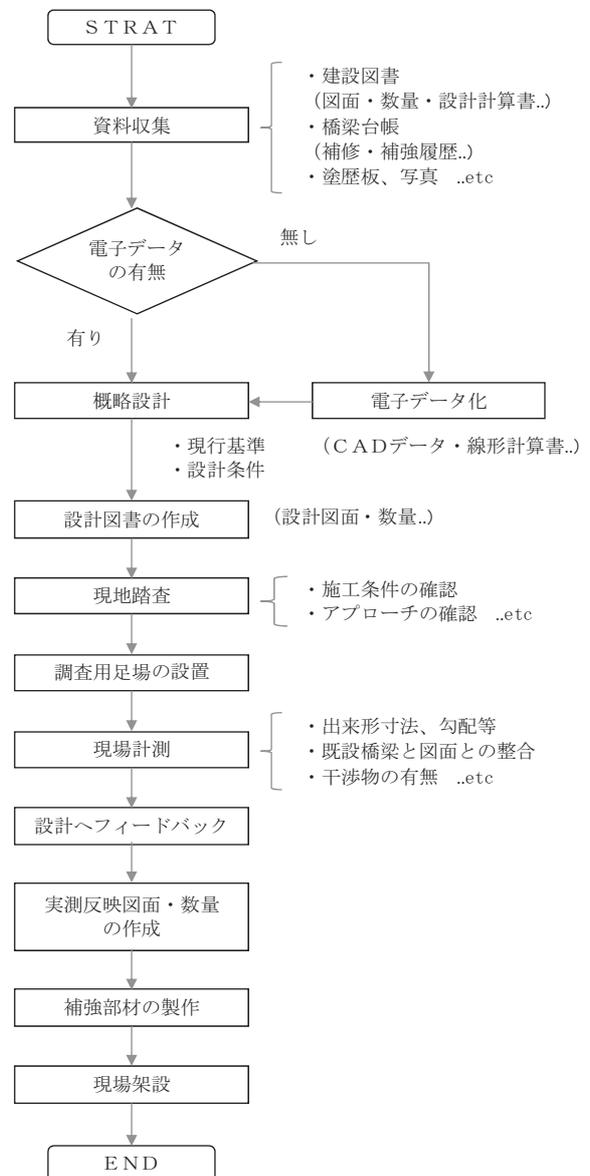
図-1 保全工事における工事全体の流れ

近年、橋梁をはじめとする土木構造物の老朽化に伴い補修・補強を含めた保全工事による長寿命化対策が進められている。保全工事では新設工事と違い、部材を既設構造物に合わせて製作・架設するため、事前に建設時図面等の資料から設計値を確認した上で、調査用足場を設置して詳細な現場実測を行い、製作図面に反映させる必要がある。

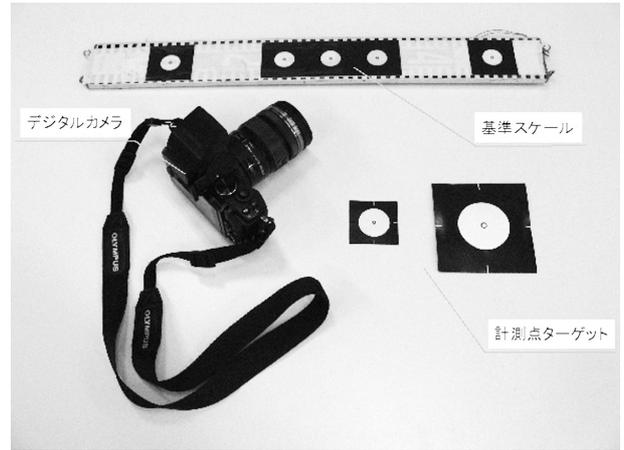
図-3 計測に必要な道具

デジタルカメラ計測では最低限以下に示す3つの道具があれば計測可能である。

- ・デジタルカメラ
- ・基準となる尺度を定義するための基準スケール
- ・計測点ターゲット

また、計測点ターゲットは計測位置をより明確に特定するために補助的に必要なものであり、ターゲットが無い部分でも塗装の劣化部など特徴を捉える事ができれば計測点として追加することも可能である。図-4、5にシステムの操作フローと現場での計測状況写真を示す。

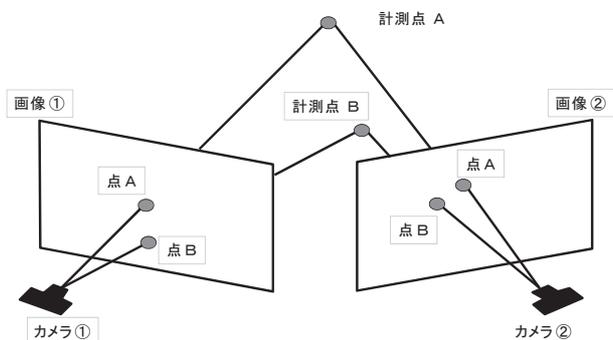
図-2 カメラを使った3次元座標特定のイメージ

デジタルカメラ3次元計測とは、デジタルカメラで撮影した2枚以上の画像データをもとに被写体が各画像に写る画像座標およびカメラの位置・姿勢からその点の3次元位置座標 (X, Y, Z) を算出することができるシステムである。カメラを使った3次元座標特定のイメージを図-2に示す。

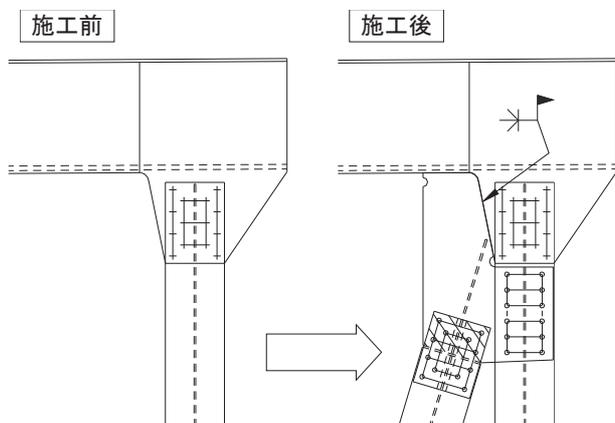
図-6 既設ガセット拡幅イメージ

- ①施工内容：斜材追加に伴う既設ガセットの拡幅現場溶接
- ②計測内容：既設ガセット及び周辺部材の外形状計測
(撮影距離：約1m、撮影範囲：1×2m)
- ③問題点：現場溶接により既設ガセット及び上弦材と取合う構造であるため、既設部材の外形状を正確に図面に反映する必要があった。

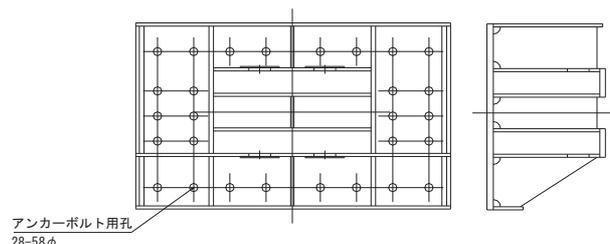
図-7 下部工ブラケット図

- ①施工内容：下部工ブラケットの取付け
- ②計測内容：アンカーボルト配置座標計測
(撮影距離：約3m、撮影範囲：2×3m)
- ③問題点：レベル2地震に対する耐震補強用の制震ダンパー下部工ブラケットなどは反力が大きいため、下部工に定着するアンカーボルト本数が多い(本事例では28本使用)。そのため、座標計測に手間がかかり計測誤差も生じやすい。

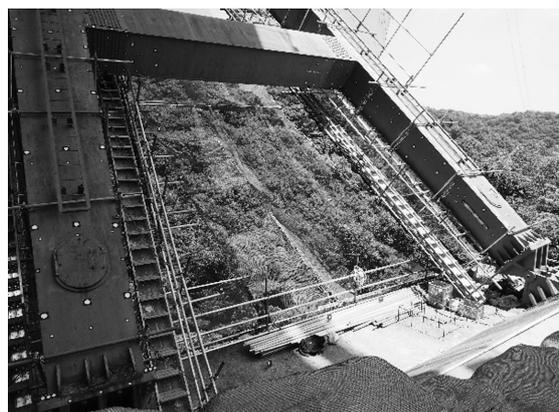
図-8 現場カメラ計測状況(方杖基部)

- ①施工内容：レベル2地震に対する方杖基部のアップリフト対策補強
- ②計測内容：左右の方杖脚柱の相対関係
(撮影距離：約10m、撮影範囲：15×15m)
- ③問題点：本補強構造は左右の脚柱間に補強水

平梁を渡し、上下フランジ面の添接板で取合う構造である。既設脚柱は隅角部から基部にかけて間隔がハの字に広がると共に、箱断面の寸法が小さくなっている。これらの3次元的变化を考慮した上で計測を行う必要があった。

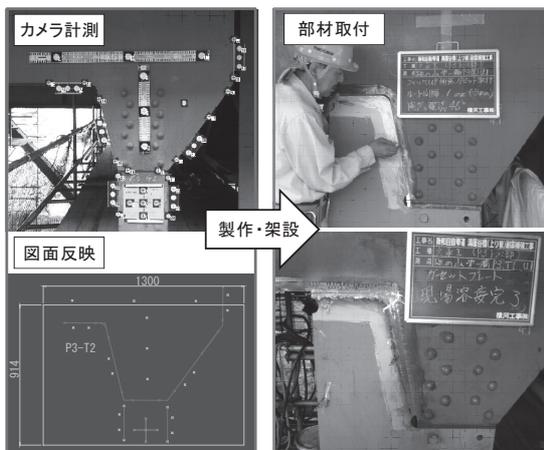
図-10 カメラ計測結果（既設ガセット形状）

カメラ計測結果を図面に反映し部材を製作した結果、ルート間隔1mmで問題なく施工することができた。

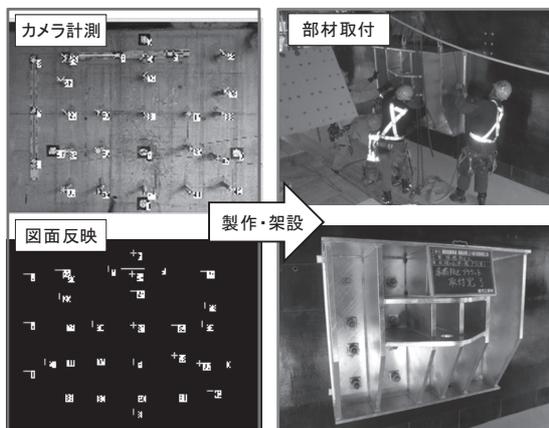
図-11 カメラ計測結果（アンカーボルト配置）

カメラ計測により全てのアンカーボルトを所定の孔位置に納めることができた。また、解析結果をそのまま図面データ化できるため図面反映作業

は従来よりも容易であった。

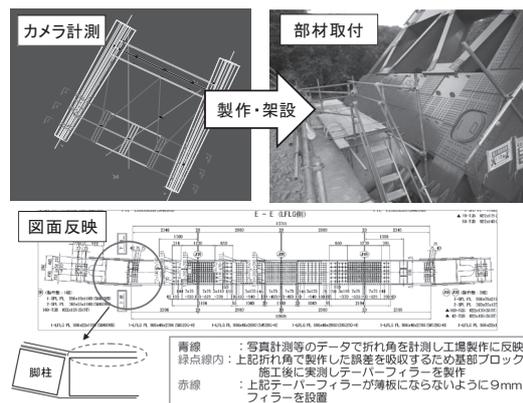
図-12 カメラ計測結果（方柱基部）

カメラ計測の結果、左右の脚柱が脚柱中心軸に対して3度回転していることが判明した。その結果を既設と取合う添接板の折れ角に反映した。

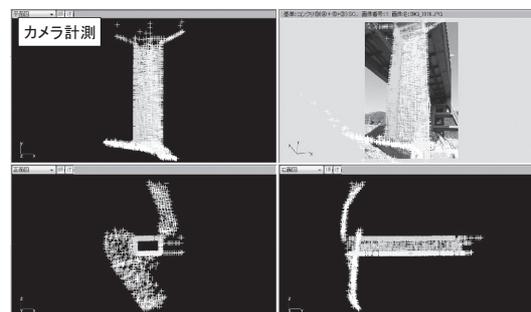
図-13 カメラ計測結果（RC 橋脚）

カメラ計測により足場設置前に既設橋脚の形状を再現できたが、足場設置後に下げ振り等により再計測した結果との比較からカメラ計測結果を採用することはできなかった。

- ①施工内容：RC橋脚の鋼板巻立て補強
- ②計測内容：既設橋脚の断面寸法、倒れ、表面の不陸等
(撮影距離：約15~20m、撮影範囲：5×30m)
- ③問題点：鋼板巻立ては現場溶接の開先精度確

保のため、補強部材を鉛直に施工する必要がある。既設橋脚の倒れ・不陸等を考慮した上で、補強部材の断面サイズを最小にしてどの断面でも既設と補強部材の隙間を確保する必要があった。
