I. 技術論文

施工計画

橋梁上部工補修工事の施工について

東日本コンクリート株式会社
監理技術者

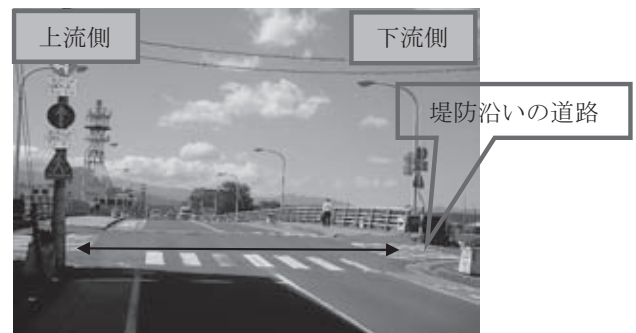
図-1 施工前全景（起点方より）

この工事は、JR東北本線大河原駅と国道4号線を結ぶ白石川に架かる尾形橋の耐震補強工事でした。この橋梁は昭和54年完成ですので、既に完成から35年が経過しており、伸縮装置や舗装の老朽化が進行しておりました。付近には大河原商業高校、柴田農林高校もあり朝晩の交通量は非常に多い現場でした。

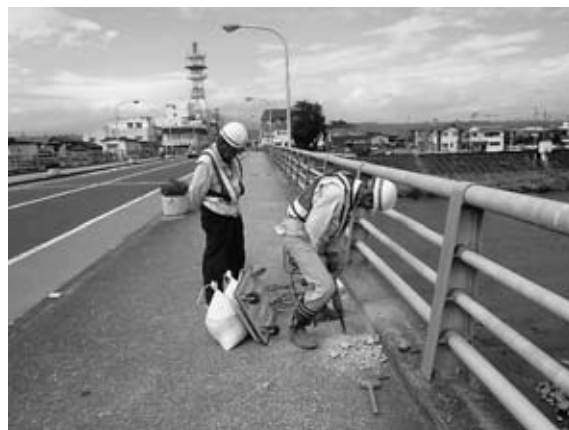
図-2 下流方歩道試掘状況

恐る恐る試掘を行いました。所定の深さまで掘ったにも関わらずケーブルらしきものはなかなか発見できませんでした。結局図面より50mmも深いところに光ケーブルを確認することができました。ここが補修工事の難しいところです。

当時の設計図面と施工誤差がかなり大きい場合があります。この結果を発注者に報告し協議を重ねた結果、NTTの光ケーブルを移設しない限り

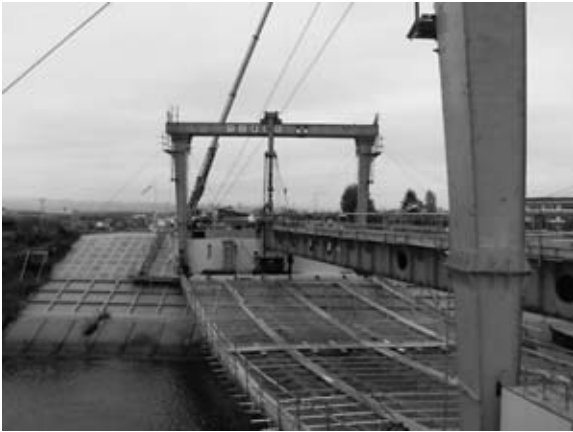
図-3 ワイヤーブリッジ組立

3-3 通常PCコンポ桁の施工は、足場を組立ないで行ってきました。しかし今回は主桁ができるまでの時間があることや床版横組工の施工性を考えてワイヤーブリッジを張り作業用の足場としました。

A1橋台からA2橋台まで行くのに作業通路があつたために作業効率が格段に向上しました。

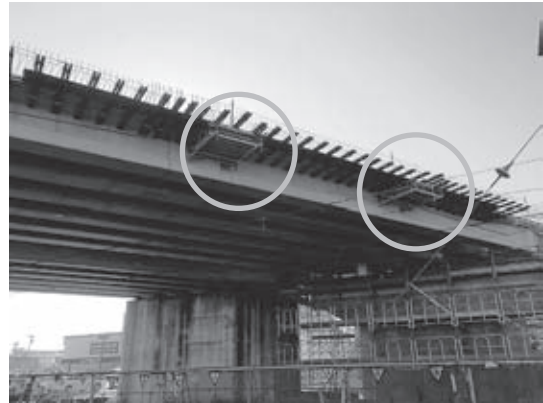
図-3 緊張、グラウト用足場組立

作業足場は腕木と足場板を架設作業前にあらかじめ組み立てておきました。更に横桁の緊張、グラウト作業用の足場には、あらかじめ主桁にインサートを埋め込んでおき、それを利用してアング

ルを取り付け角材、合板を用いて防護しました。主桁の架設が9月初旬でこれから台風シーズンの到来という時期だったため、合板の止め方も釘止めではなくビス止めとし、栈木により補強を行い、堅固な構造としました。

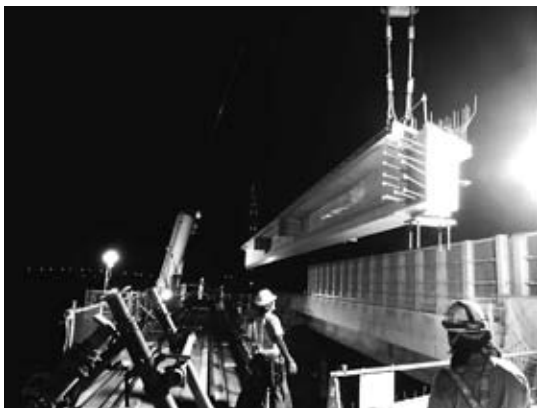
図-5 主桁架設状況

1期線側にクレーンが必要以上に旋回しないた
めにセンサーを配置しました。これは、今回施工
する箇所と1期線側の間にセンサーを配置し障害
物が（例えばクレーンのブーム）接近すると警報
音と回転等が点灯する装置でした。

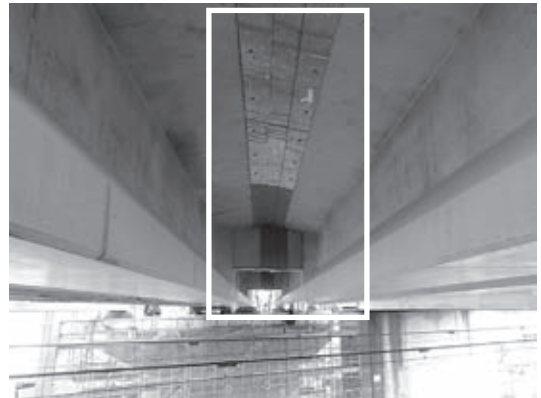
図-7 塩ビ板型枠組立状況

けておき、架設完了後上からさらに塩ビ板を重ね
て型枠としました。

また塩ビ板の継ぎ目はすべてシールしてコンク
リート打設時にトロ漏れが生じないようにしまし
た。また塩ビ板設置時には列車による風圧で塩ビ
板が飛散や、脱落しないようにシースから切梁を
細かくとって対応しました。

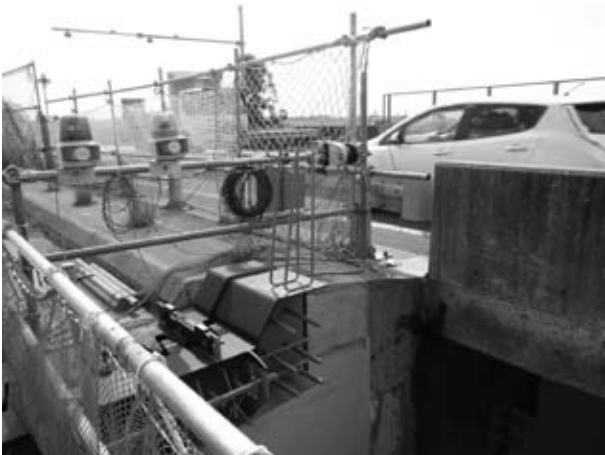
図-2 レーザースキャナー設置状況

この機械を設置したおかげで、作業員全員が旋回範囲を認識でき、1期線に対して接近できないという共通の認識を持ったため、レーザースキャナーが作動することはありませんでした。

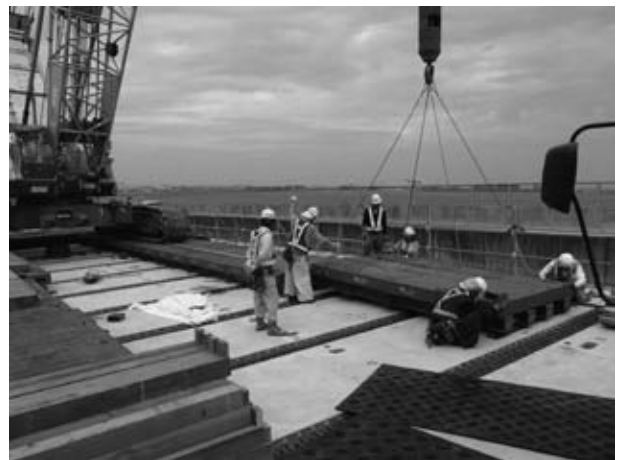
図-3 床版上補強状況(1)

次に、架設用のクレーンの設置場所ですが、時間をかけて架設業者と現地調査を行いました。桁下には大型クレーンを設置するのに十分なスペースはありませんでした。そこでA1方より架設を開始し、架設が完了した部分にH鋼と覆工板を使用して補強して架設していく方法を採用しました。

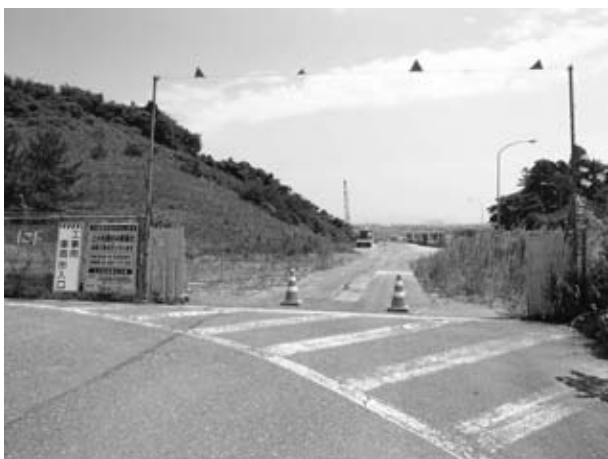
図-6 トレーラー搬入路

プレキャスト部材運搬のトレーラーの待機場所ですが、幸い現場が矢本パークのすぐそばだったので、作業開始までパークで待機し、パークから現場までは鉄板を敷いて搬入路を確保しました。

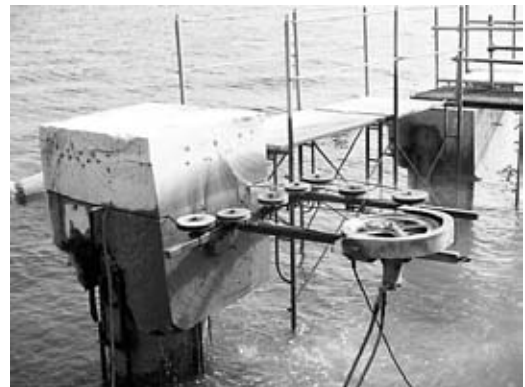
図-6 杭頭上部切断撤去状況

杭頭上部を直接、大型ブレーカで破碎する前にワイヤーソーイングで水平切断撤去することにより、鋼管杭への破碎時の衝撃を約4割低減（撤去容積比）でき、外力による損傷や変形を与えることなくコンクリートを撤去できる。

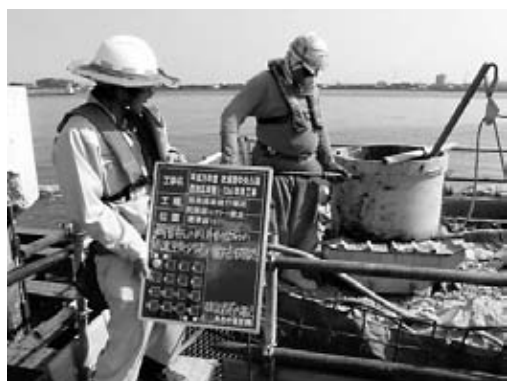
図-13 鋼管外側ケレン
(高速空気タガネ使用)

また、破碎撤去後の鋼管に付着したコンクリートは、鋼管内側と同様に「高速空気タガネ」でケレン撤去することで鋼管杭の損傷を防止した（図-13）。

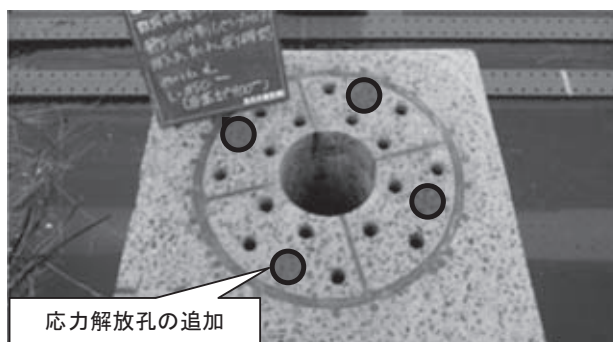
図-15 応力解放断面の追加

今回の工事を踏まえ、杭頭部に補強部材が設置されている場合は、応力解放断面を杭頭補強材の間に設けることで、破碎剤の膨張効果が得られ、更なる破碎サイクルの向上につながると思われた。

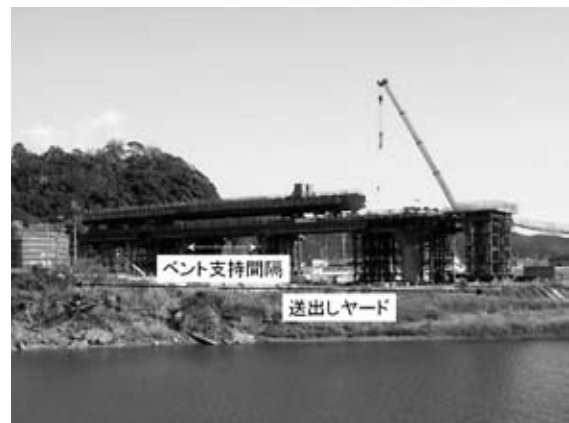
図-3 ベント支持間隔と送り出しヤード

(4) 送り出しヤード延長による送り出し回数の削減

A2橋台完成後、桁製作の完了後の平成24年10月下旬を予定していたため、上部工へのヤード引き渡し時期が変更される可能性が示唆された。このため、送り出しヤードをP13-P14橋脚間に加え、25m付加し約90mに拡大することで、上部工と下部工の施工を並行作業で行う実施計画に見直した。すなわち、送り出しヤードを拡大することで、送り出し回数を11回から5回に削減できる。

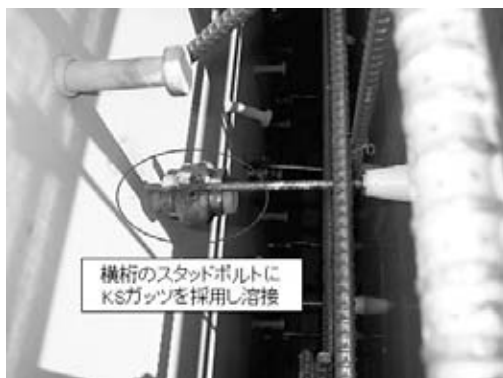
図-7 型枠セパレータと止め金具への接合

品質の工夫として、鉄筋組立においては、巻立てコンクリート用の型枠用セパレータは横桁のスタッドボルトではなく、止め金具「KS ガッツ」（NETIS:KK-050125-V）に溶接する（図-7）ことで、横桁への付加応力の発生を防いだ。

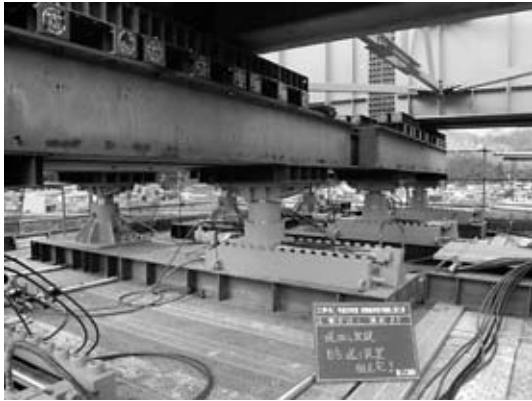
図-8 「送り装置」の組立て状況

送り出し架設は図-8 による「送り装置」を駆動させて行った。1 ストローク約 1m の送り出しが可能である。

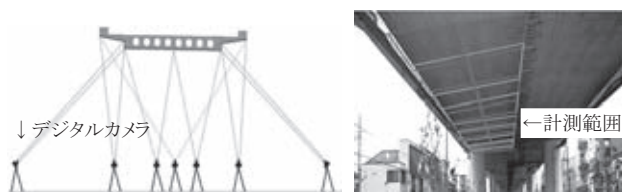
図-3 デジタルカメラ計測のひび割れ調査

- ① A2橋台背面のボックスカルバート上面には、架設桁を使用した軌条設備と作業構台を設置した。この結果、軌条設備の延長と橋台背面への重機進入を可能とした。
- ② 既設RC床版橋の範囲は、桁地組立ての台車数を増やして反力の低減を行い、断面耐力を満足させた。また架設による微細な損傷有無を確認するために、路下からのデジタルカメラ計測によってひび割れ調査(図-3)を架設前後で行った。計測の結果、架設による損傷は確認されなかった。

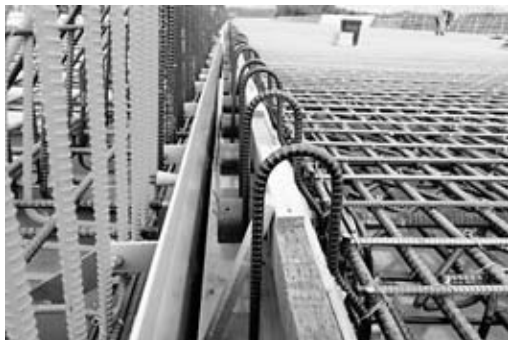
図-2 上下線の隙間（左側が合成床版）

上り線は、工事用道路として供用することが急がれていたが、この場合、上り線合成床版を先行して施工すると、上下線壁高欄間の隙間は20mmしか確保できず（図-2）、下り線PC床版のPCケーブルを緊張するための緊張ジャッキの施工スペースを確保することが困難であった。

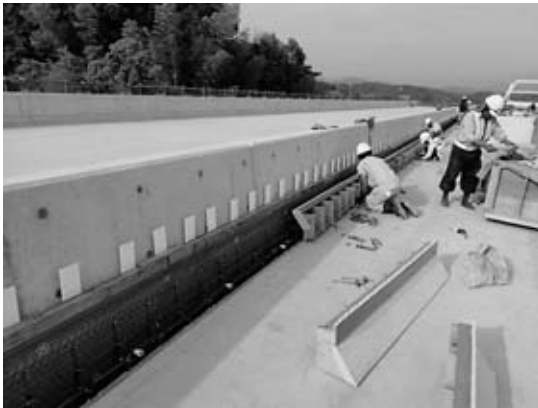
図-4 下り線地覆外型枠組立状況
(奥側が上り線・中央分離帯完了)

下り線の地覆部の脱枠作業を早期に行うためには、上り線側の中央分離帯の施工を可能な限り早期に完了させる必要があった。そこで工程調整を行うことで、下り線の地覆部の型枠組立時までに上り線の中央分離帯の脱枠まで完了させることとし、その結果、上り線供用開始までに下り線地覆部の脱枠まで完了させることを可能とした(図-4)。

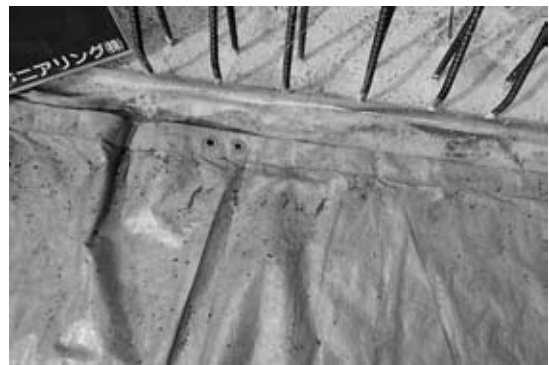
図-5 Qマットとデータロガー端子

①コンクリート表面にQマットを敷設して、コンクリート内部と外部の温度差を8℃以下となるように管理した(図-5)。また、Qマット敷設後にデータロガーを設置して、コンクリート内部と外部の温度差を管理・記録した(図-6)。

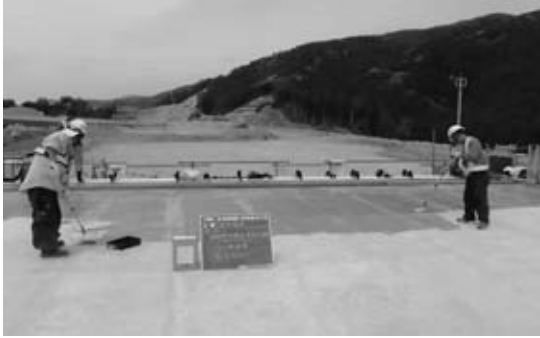
図-7 クラックセイバー塗布状況

②コンクリート硬化後の初期ひび割れを防止するため、その表面にクラックセイバーを塗布した(図-7、8)。また、Qマットでの養生完了後にクラックセイバーを塗布することで、コンクリート表面の乾燥収縮の低減を図った。

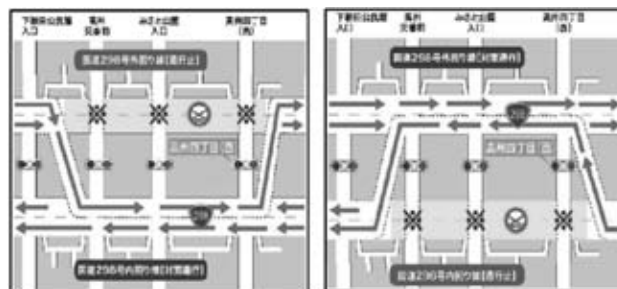
図-4 夜間対面通行規制図

量が著しく増えるため、日々の夜間作業を規制時間内に確実に終わらせる必要があった。夜間架設作業は、4車線国道の上下線を片側に切替える対面通行規制が必要となる。架設作業時間を大きく確保するため、切替えの完了および作業終了後の規制撤去復旧までの時間短縮の工夫が求められた。また、縦断勾配2.8%区間や道路切替点であるクロスポイント等の見通しの悪い区間における、国道利用者の安全性確保が課題であった。

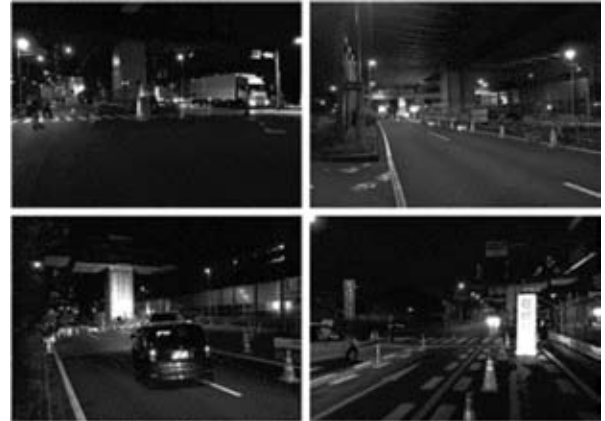
図-10 国道夜間規制状況

②規制先端には、視認性の高いLED式表示板に加え、ジャンボエアークーン、ジャンボバルーンを設置した。本対策により、通行車両からの規制場所の視認性が向上し、国道利用者の安全性を向上することができた。図-10、11に夜間規制状況写真を示す。

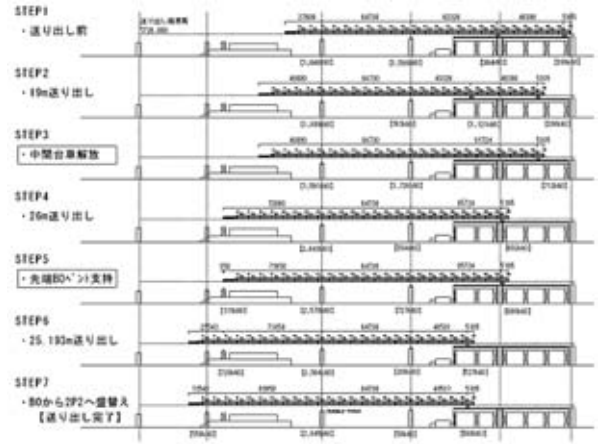
図-3 送り出しステップ図

時間に制限がある送り出し架設において、所定位置まで効率よく、橋桁を送り出すことが重要である。送り出しがストップする台車の盛替作業等を省くことが最適であると考え、送り出しがシンプルなステップになるようにした。以下に変更後の内回りのステップ図を示す。(外回りも同様)

下記のステップで送り出し以外の作業は、中間台車の解放と手延到達時のジャッキアップ作業のみで、それぞれの作業時間は解放が40分、ジャッキアップが50分と想定した。

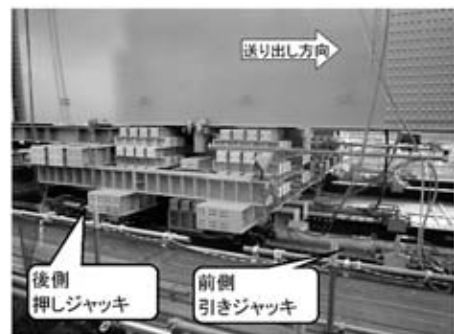
図-4 後方台車

後方台車設備は、推進用と鉛直荷重支持用に分かれ、前者には、両端クレビスジャッキ（20t×st 1000mm×8台）と、H鋼クランプジャッキ（8台）を組み合わせ、後者には、下面がテフロン板のスライドジャッキ（100t×8台）を使用した。台車の送り出し速度は、1分1m以上（実測では1ストローク37秒程度）と高速であり、押ジャッキ、引ジャッキを交互に使用し、常にどちらかのジャッキで桁を送り出せる設備とした。また送

り出し中は、H鋼クランプジャッキが、送り出しヤードの軌条を締め付けているため、惜しみ設備としても機能し安全である。

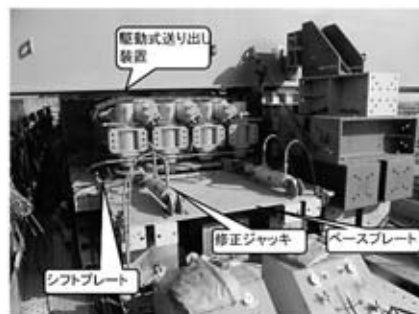
図-7 横方向修正設備

今回配置した送り出し装置には、装置自体に±50mm の調整機能がついている。しかし 2P3 は送り出す根元の部分となるため、一方方向にずれ始めたら、同じ傾向が続くのではないかという懸念があった。修正回数が多くなると、時間的に不利になるため、2P3 では、さらに±125mm の修正が行えるようにした。構造は、送り出し装置の下にシフトプレートを設置し、ジャッキで押せる構造にした。この結果、修正量が大幅に改善できるため、修正回数を低減することになる。

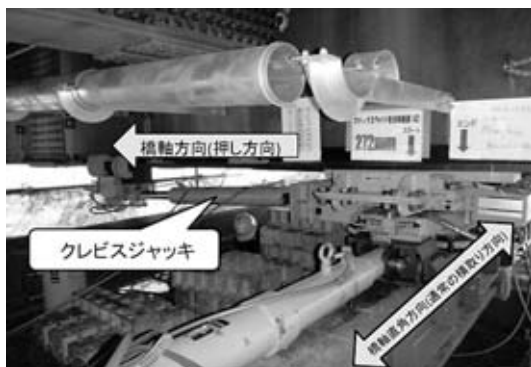
図-12 50tクレビスジャッキ

られる力が発生する。この静摩擦力を解放するため、マジックスライドにクレビスジャッキ（水平ジャッキ）を設置し、強制的にクローラプレートが回転するよう桁本体に水平力を与えた（図-12）。

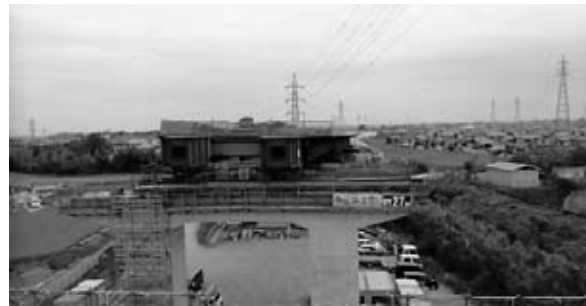
図-13 旋回横取り施工前

旋回横取り時、各受点における縦横の移動量を管理し作業したが、すべての箇所です定の移動量を確保できた。また、懸念していたA2-G1の旋回軸もぶれることなく旋回した（図-13、14）A2-G1を旋回軸とし、P5およびP6橋脚の各設備が所定の能力を発揮した結果といえる。

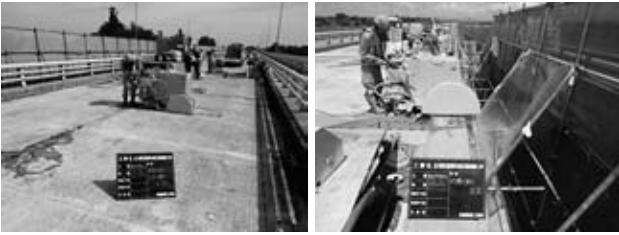
図-5 床版1次切断（床版・地覆）

全厚切断する。また橋軸方向は残厚100mmとなるまで切断し、吊上げ作業と無関係にひたすら継続して行う（図-5）

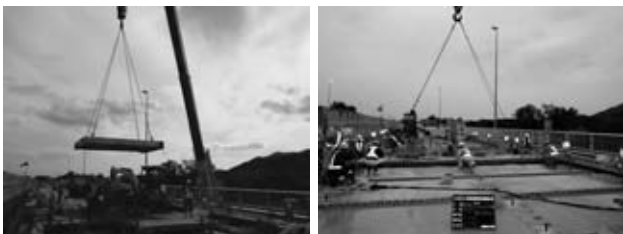
図-11 床版撤去・新設状況

床版撤去と床版設置は別業者による施工となることから、撤去箇所と新設箇所を縦断方向にスライドした並行作業を行った。両方ともクレーン架設を伴うが、近接作業であることから、クレーンは1台にて施工を可能とした(図-11)。

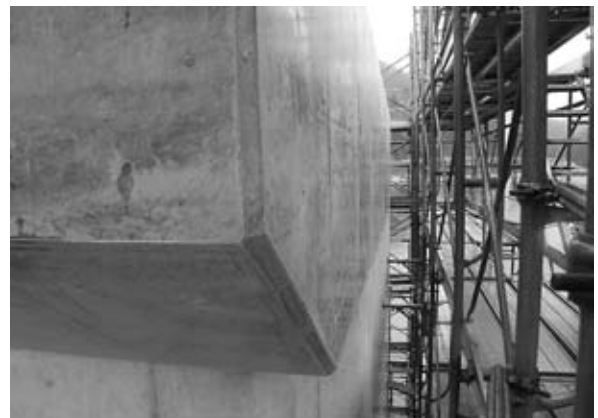
図-6 脱型後のコンクリート

この打設方法の効果は、予想以上であった。初期養生期間が過ぎて、脱枠後に現れたコンクリート表面は、気泡痕が無く光沢のある密実で美しい出来栄となった。(図-6)

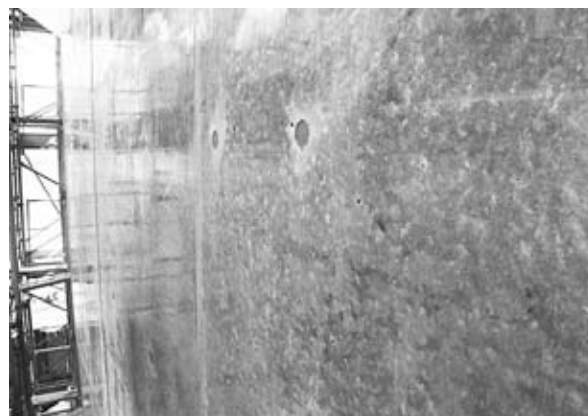
図-10 ガラス質が形成されたコンクリート表面

現れたコンクリート表面は、これまでになく、鏡面のような光沢を放っていた。（図-10）

また、脱型後シュミットハンマーによる強度推定試験を実施したところ、最若材齢σ17で30.6N/mm²と強度も十分満足させることができた。

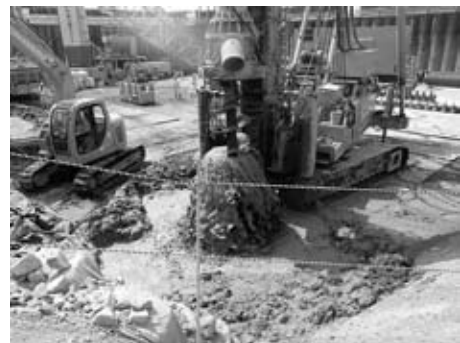
図-6 被圧地下水噴出状況

中掘工法の繰り返し作業の中で、主に中杭④～中杭⑤及び上杭を打設している際に大量の泥水が噴き出す現象が生じた(図-6)。

これは互層状態となる砂礫層から被圧された地下水が杭中空部に流入し、排土作業と共に噴き出してきたものとする。被圧水量は鋼管杭1本あたりで最大100m³噴出した。

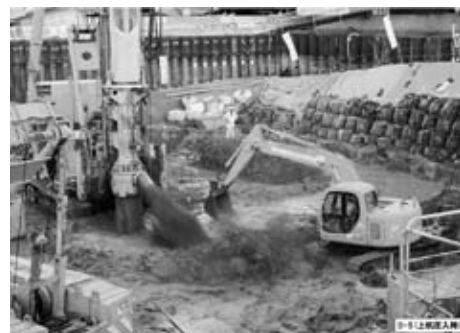
図-7 泥水拡散状況

- 1) 被圧地下水の噴出により泥水・泥土が鋼管杭周辺一帯に広がってしまうため、杭打機等の重機足場が軟弱状態になることから、その都度再整備(表層改良)が必要となった(図-7)。
- 2) 中杭④～⑤及び上杭の継ぎ杭溶接時において、

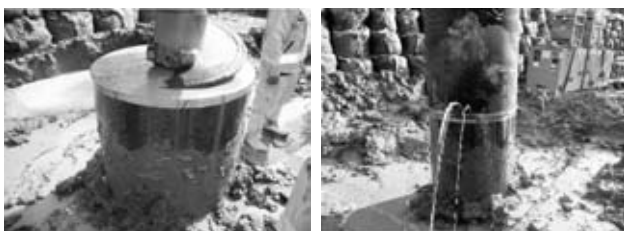
図-8 被圧地下水溢れ出し状況

管内中空部より被圧地下水が上昇して杭頭部より溢れてくる状況となるため継ぎ杭溶接が不可能となった(図-8)。

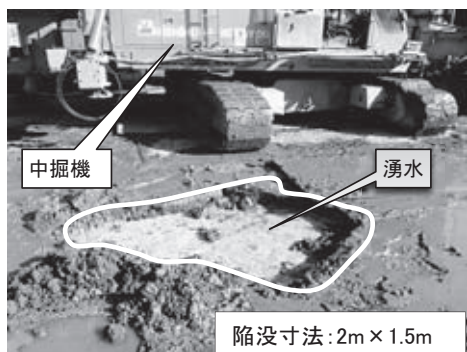
図-9 施工基盤陥没状況

3) 鋼管杭打設天端は、施工基面より深いため、矢床使用による施工となり、打設完了後の引抜き孔は通常掘削残土で埋め戻すが、被圧地下水により孔内水位が高い状況では密実に埋め戻すことが困難で、湧水の影響で陥没が発生した(図-9)。

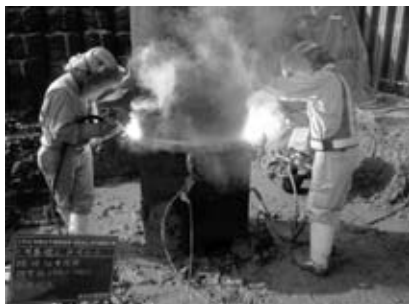
図-14 継ぎ溶接作業状況

泥水をすべて排出させ、上昇時間内に継ぎ溶接をする方法をとった（図-14）。鋼管杭内を空洞にした状態で、被圧地下水が杭中空部に流入し上昇するまで約40分掛かることを把握していたため、溶接時間を20分以内で行うことにより、被圧地下水が継ぎ杭位置から溢れ出ることはなくなった。

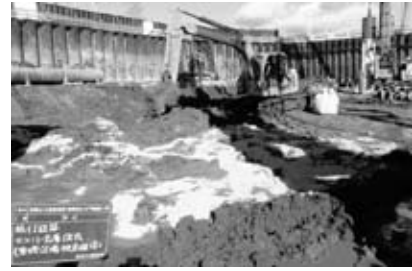
図-15 表層改良状況

引抜き前に水中ポンプで孔内水を強制排水し、水位を低下させた後に、セメント改良した掘削残土を速やかに先行投入し、周辺地盤も含めた表層改良を適宜行った。表層改良を行うことで被圧水の上昇を抑えた。この対策を行うことで、埋戻し

後の吸い出しや陥没の発生を防止することができた（図-15）。

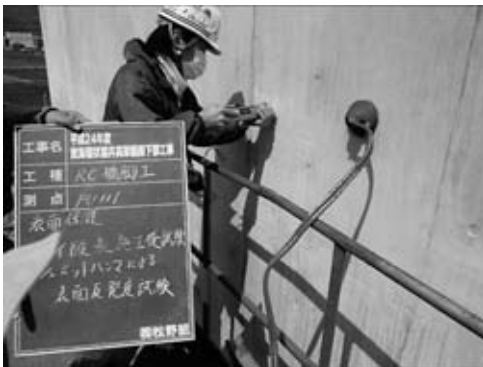
図-5 事後試験状況

- ④ 含浸後試験日：
 平成26年4月5日（材齢73日）
 （含浸日より52日後）
 透気試験結果を表-1、図-6に示す。

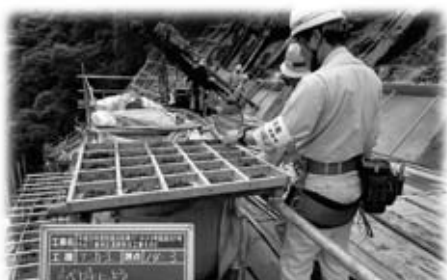
図-5 試掘調査状況

アンカー2段目及び3段目の各4箇所（計8箇所）において試掘調査を行った。試掘は実際のアンカーの位置、削孔角度により実施。先に実施した引き抜き試験で周面摩擦抵抗 τ 値 $1.0\text{N}/\text{mm}^2$ が確認できたものと同様な砂岩質のスライムが確認できる地盤まで行った。なおアンカー体を造設させる位置が推定岩盤線より根入れ 1m 以上からであることから、試掘調査での定着地盤の土質確認は 1m とした。

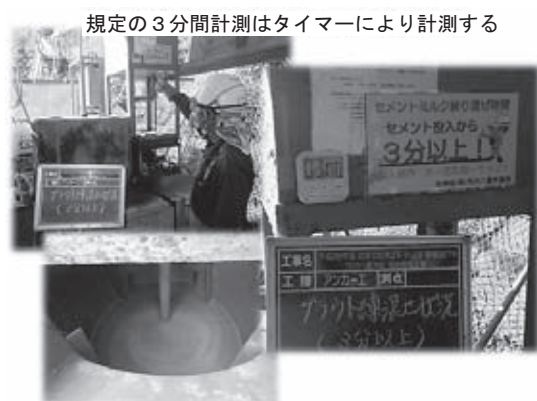
図-8 練り混ぜ時間管理

その対策として、規定の配合及び投入順序（水→混和剤→セメント）により材料投入後の練り混ぜ時間を3分以上とし、その計測をタイマーにより行うことで、見える化を図った。（図-8）

練り混ぜ時間管理をすることによって、練り混ぜ時のセメントミルクのフロー値のばらつきが少なく、強度も $\sigma 7$ 日で設計基準強度に達していることから一定の品質の確保に寄与できたと思われる。また、それ以上にプラントマンの品質管理に対する意識向上につながったと思う。

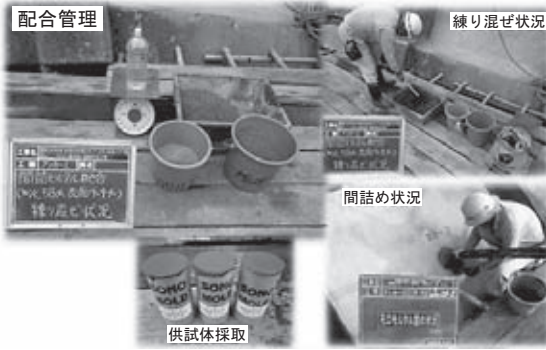
図-9 間詰めモルタル配合管理

吹付に使用した同じ材料、配合により品質管理を行った。圧縮強度についても裏込工の設計基準強度に達しており、品質確保ができた。(図-9)

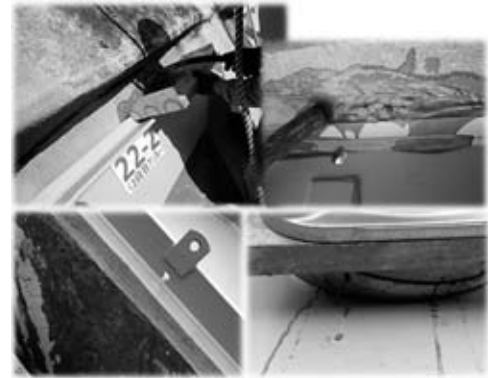
図-11 設置面の空隙処理

鋼製受圧板設置後、受圧板の周囲の隙間をモル

タルで間詰めを行い、角度調整台座等の定着部材の隙間からセメントミルクが漏れないようコーキングを実施する。その後、鋼製受圧板の上部隙間からセメントミルクを充填することで空隙を解消し鋼製受圧板と裏込工の一体化を図った。

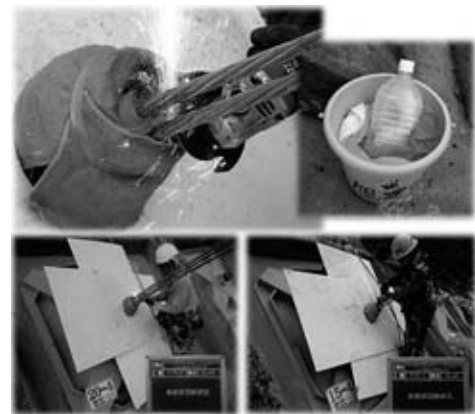
図-12 鋼線切断時の熱、火花対策

鋼線切断前に、氷水に浸した濡れウエスによりPC鋼より線及びクサビ、アンカーヘッド等の定着部材の保護を行った。また、鋼製受圧板については火花がかからないよう防護板によるカバーを設置するなどの熱による品質低下対策を行った。

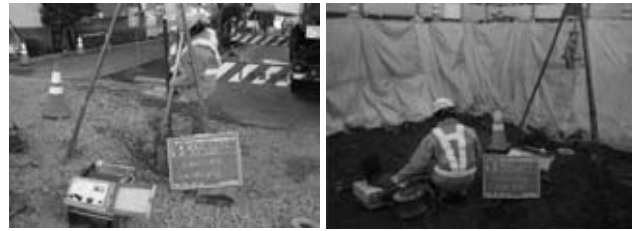
図-8 センサー挿入 図-9 孔曲がり測定

両コイル型磁気傾度計センサーを探査孔内に挿入し、孔口から孔底の間を移動させて孔内の磁気傾度を連続的に測定する。

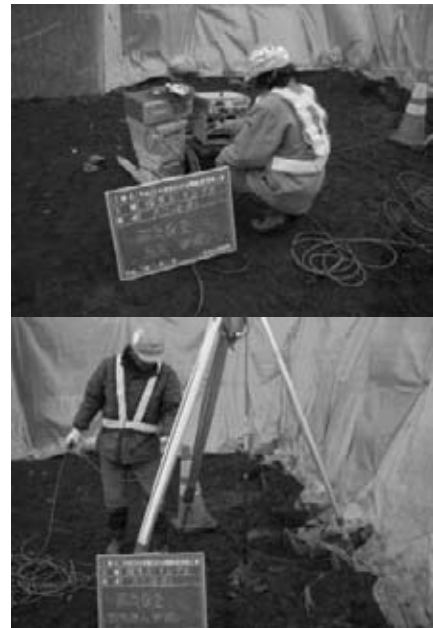
図-10 磁気探査測定状況

今回は、シールド管のある天端高より1m高い深さから測定し、徐々に下げていき管底深さまで測定した。

- ①現場に計測機材を搬入する。
- ②増幅器（アンプ）、レコーダー、磁気傾度計の配線を行う。
- ③全ての機器の電源をONにする。
- ④孔口を基点として時期傾度計（センサー）を一定速度にて孔底まで降ろす。孔底まで着いたら、

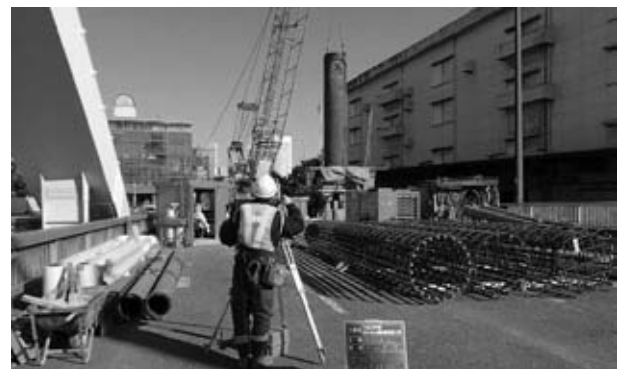
図-12 ケーシング鉛直度確認

測定結果より、シールド管は設計図書とほぼ同一の位置に存在していることを確認した。シールド管は、施工杭との離隔が600mmであったため、ケーシングの傾斜を1/200（通常は、1/100）以内で管理した。その結果、シールド管を損傷することなく施工できた。

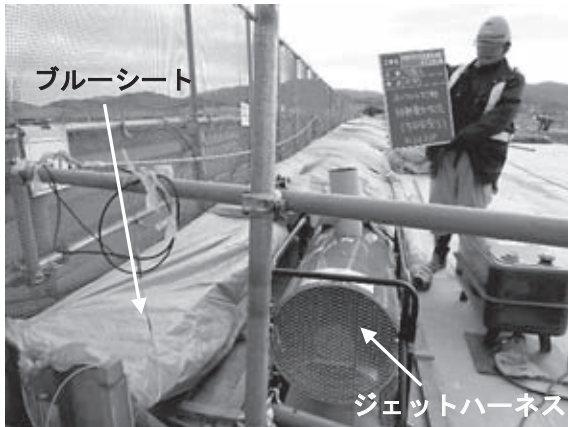
図-4 保温養生状況

保温養生は、地覆全面をブルーシートで覆う放熱対策と外気温の低下が著しい夜間にジェットハーネスを用いた追加給熱を実施することとした（図-4）。しかし、バイパス拡幅工事である本橋の脇には供用中の道路が併走しており（図-5）、一般車が高速で走行する際の風圧によって保温用ブルーシートのめくれが懸念され、養生範囲全域（延長68m）で確実な保温養生が継続実施されて

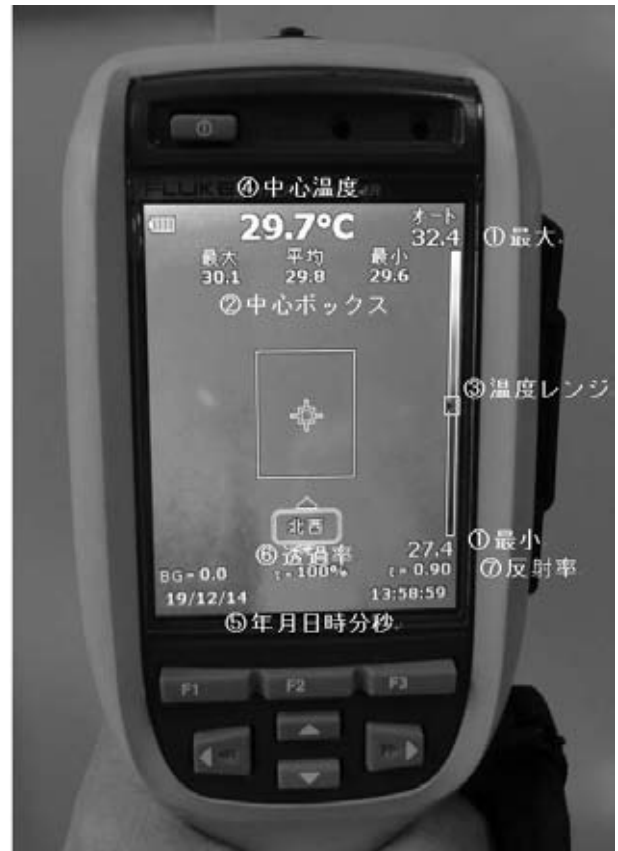
図-1 熱画像

ディスプレイに表示する熱画像を図-1に示す。

- ①ディスプレイに表示されている範囲の最大、最小温度を表示。
- ②任意の大きさに設定できる「中心ボックス」の枠内の最大、平均、最少温度を表示。
- ③熱画像の温度表示に対応したカラーレンジを表示。
- ④中心ポインターの位置の温度を表示。

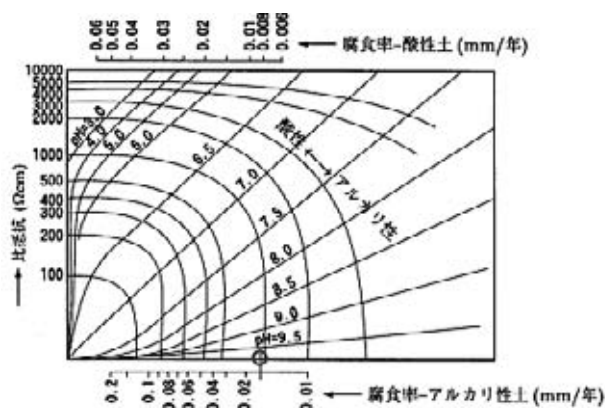
図-1 腐食率推定図表

テールアルメの設計・施工マニュアル P288に記載されている図-1の腐食率推定図表に pH=11.7、比抵抗910 $\Omega \cdot \text{cm}$ をプロットし、腐食率0.017 $\text{mm}/\text{年}$ とした。そこから耐用年数を確認すると、58.8年 (=1.0 $\text{mm}/0.017\text{mm}/\text{年}$)となる。

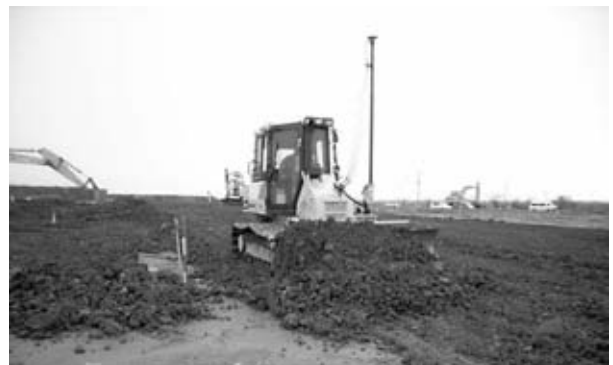
図-4 3D-MC 施工状況

はGNSSよりブルドーザーの位置情報を得ることで、ブレードの勾配と傾きがリアルタイムで自動制御される仕組みで、自動制御により、均一かつ高精度な仕上がりが可能となります。

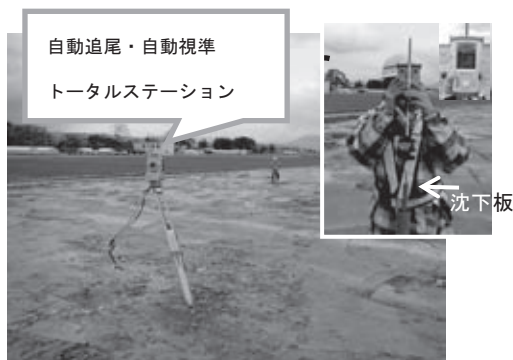
図-5 自動追尾・視準観測状況

軟弱地盤動態観測システム（NETIS登録）は、図-5のように自動追尾・自動視準機能を搭載したトータルステーションによるワンマン観測システムです。

プリズムを自動追尾・視準した状態で観測者が沈下板・変位杭に移動し、遠隔操作により座標を取得します。放射状に観測を行うため、沈下板および変位杭はトータルステーションの設置位置を変えることなく一度に観測が可能となり大幅な時間短縮を図ることが出来ました。

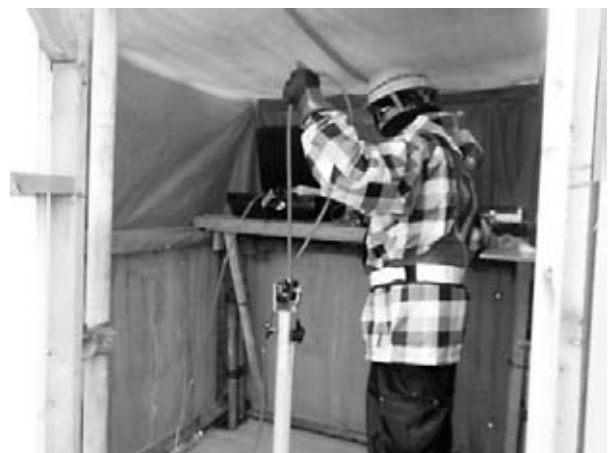
図-6 観測状況

図-6のようにボーリング孔に埋設した測定管（以下ガイド管）に測定作業ごとに計器（以下プローブ）を挿入してガイド管の変形を測定するものであり、初期値（最初に埋設した際のガイド管の形状）とその後の計測結果の差から変位量を求めることが出来ました。

冬期観測のため、観測孔を簡易の小屋で囲み、天候に左右されないように保護し、毎日の観測を行いました。観測データからの変位量1mm以下、50cm区間で17mm以下の範囲で監視する事が出来ました。

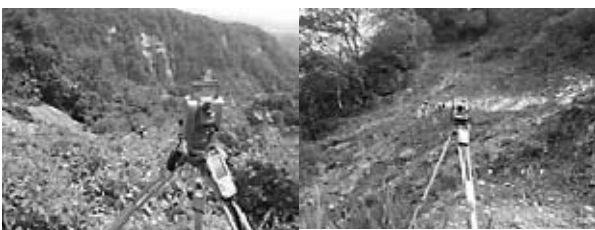
図-3 測量状況

①測量方法…ノンプリズム光波を使用した「3D放射観測」で観測点のX、YおよびZ座標を取得した。まず施工に支障のない場所に基準点、2点測設。機械点を開放トラバースで増設し、同時に現況を放射観測。後方交会法も併用。急峻な岩盤斜面等はノンプリズムで測定した。図-3に測量状況を示す。10,000㎡の調査範囲を網目状に観測、地形の変化点も詳細に測量した。約700点の現況観測。所要工程は3人工、6日間であった。

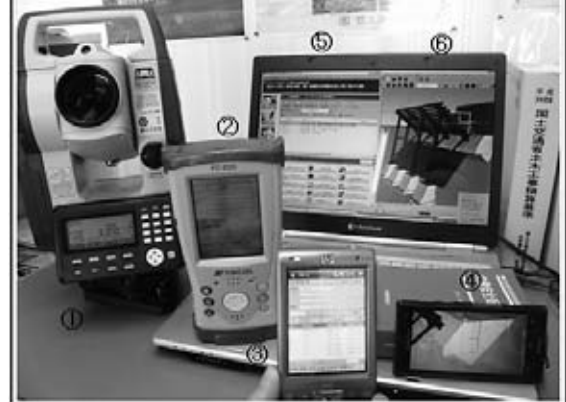
図-4 使用IT機器

番号	名称	用途	仕様
①	トータルステーション (TS)	測量 測設 計測	ノンプリズム測距
②	データコレクタ	測量 TSと無線通信 XYZデータ取得(sima)	USBメモリー対応 雨天使用可能
③	3次元計測ツール	測量 TSと無線通信 XYZデータ取得(sima)	PDA 情報化施工 TS出来形対応
④	スマートフォン	3次元図受信 3次元図配布	Android4.4
⑤	施工管理システム	測量データ処理	建設システム デキスパート
⑥	3次元CAD	2次元図読込 3次元図作成	グレーダスケッチ アップ

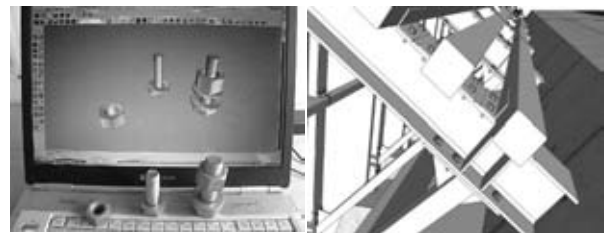
図-9 ハイテンションボルトの作図状況と配置

I. 躯体と部材の3D化…「2D図を書いてから3Dモデルを作成する。」現状では構造物は2D図を基準にして3D化している。鋼材や部材の詳細寸法が必要となった。メーカーに部材のCAD図を求めた。CIMがまだ理解されていないのが理由か提供はなかった。現物の寸法を測り2D図を作成、3D化した(図-9)。

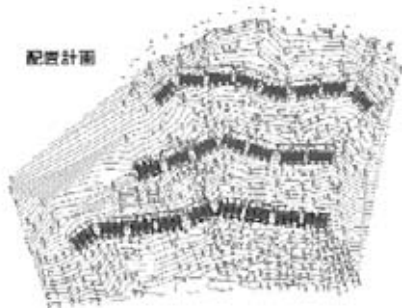
図-11 構造物配置

Ⅲ. 構造物配置計画…現況地盤3D化のⅡで作成した2D現況図に構造物を配置していく(図-11)。上段、中段、下段それぞれ等高線上に構造物24基を配置。

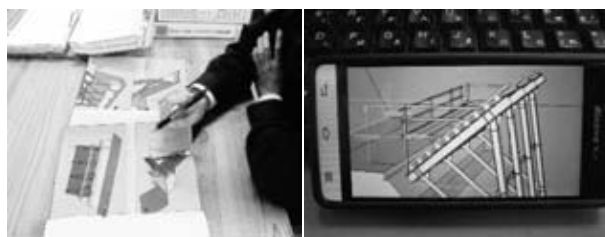
図-14 発注者協議状況 スマートフォンも利用

②書類作成と合意形成…協議書類や数量計算書での添付図は全て3D図を使用。図-14は鋼材組立足場の必要性を監督職員に説明。

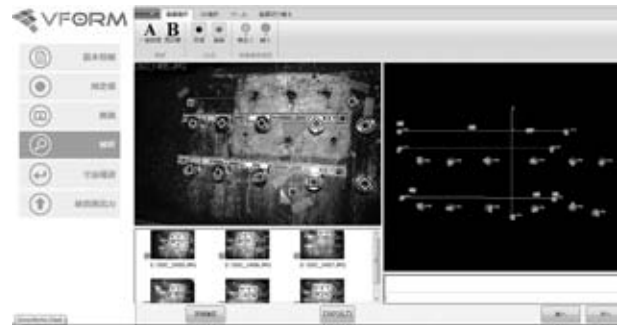
図-3 画像解析結果例

位置計測ターゲットは、橋脚より突出したアンカーボルトの先端に設置する。また、基準長さを定義するためのターゲット（基準定規）と、基準平面を定義するためのターゲットをそれぞれ橋脚前面に設置する。設置したターゲット（基準ターゲット：OXY）から1～2m程度離れた位置から複数枚写真を撮影し、画像処理を行うと、ター

ゲットを設置したアンカーボルト先端位置が、図-3のように解析される。

この解析結果は、図-4に示すように、アンカーボルト先端位置を基準平面（橋脚前面）に投影したCADデータとして出力されるため、ブラケット作図に利用することが可能である。

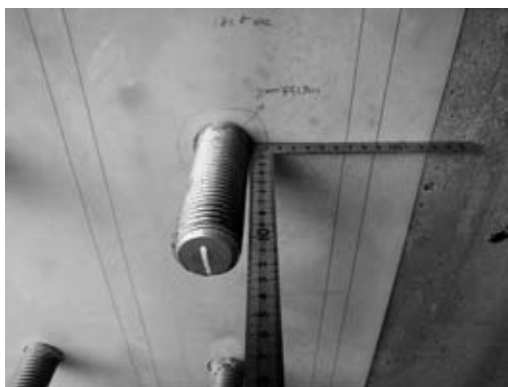
図-6 傾斜アンカーの例

アンカーボルトは、種々の理由から図-6に示すように必ずしも橋脚に対して垂直に設置することができない場合がある。アンカーボルトが橋脚に対して斜めに設置された場合（以下、傾斜アン

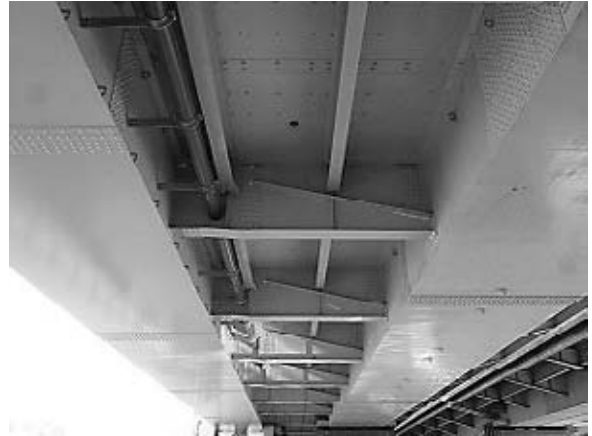
図-7 鋼板接着工法

- ①過去の床版下面補強モルタル施工時に既設床版面をブラスト処理し、施工面に凹凸がある可能性が高かった。炭素繊維工法の場合、施工面をより平滑にする必要があり、断面修復に時間を多く費やすと予想された。
- ②建設後45年経過しているため、既設床版に疲労クラックがある可能性が高かった。鋼板接着工法の場合、0.2mm以上のクラックであれば付加的に樹脂注入ができる。
- ③鋼板接着工法の場合、施工後に既設床版の点検が不可能になることが弱点であるが、モニタリング孔を設けることにより点検可能な構造にできる。

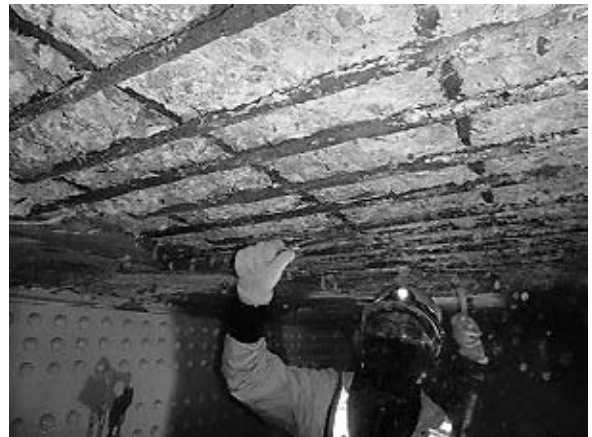
図-8 既設床版鉄筋の発錆状況

床版下面補強モルタルを全て撤去した後、既設床版下面を打音ハンマーにより検査を行った。その結果、一部に浮きと思われる異音があった。そこで異音部のコンクリートを斫り出した結果、既設床版鉄筋に発錆が見られた（図-8）。

上面増厚施工時でも漏水跡が見られたことから、この発錆は橋面からの漏水が原因であると考えられた。対策として床版上面増厚の上面に防水層を設けた。さらに発錆箇所は錆の除去後に断面修復を実施した。

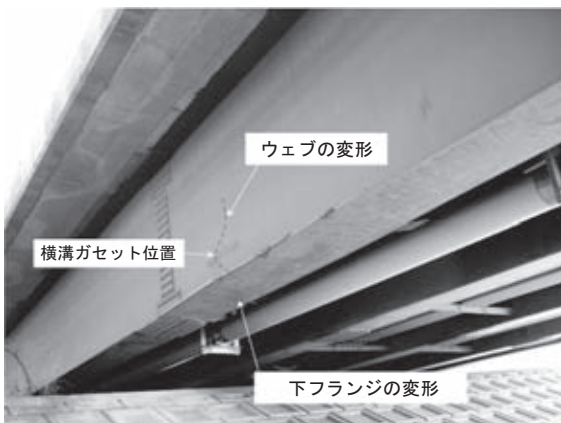
図-2 桁下フランジの変形

着構造)が大きくなっていた。損傷部の下フランジは格点部横構ガセット部と交差する箇所であり、格点部を固定点とした主桁ウェブの面外変形が発生(図-2)し、外桁ウェブの内側面の垂直補剛材には局部変形(図-3)が生じていた。外桁下フランジの変状を見る限り、重交通による繰り返し荷重が載荷された場合には、主桁下フランジとウェブの首振り現象により、溶接部の疲労耐久性が低下することが示唆された。

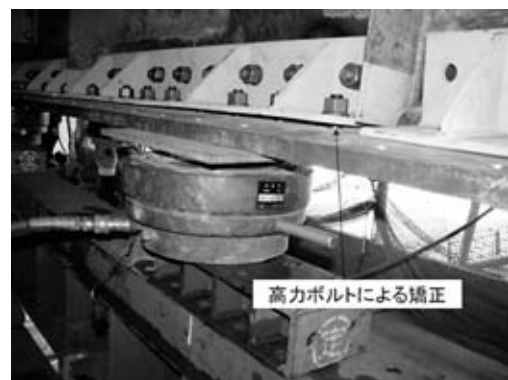
図-6 高力ボルト締め上げによるプレス矯正

熱後、主桁下フランジの温度計測を行い、加熱温度が590℃以下になるように注意し施工した。油圧ジャッキにて下フランジ下面から上揚力を載荷した状態で加熱を行い、その後、下フランジ拘束治具の高力ボルトを締めこむ手順で、徐々に変形量を少なくすることができた。

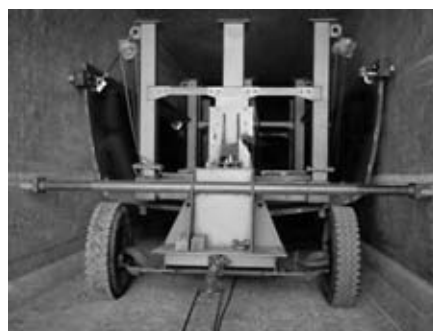
図-5 インバート材搬送状況

向で台車の向きが決まる。そのため、台車の前輪にハンドルを設け、操舵できる構造とし、このハンドルで走行方向を調整しながら既設水路内へ搬送した(図-5)。

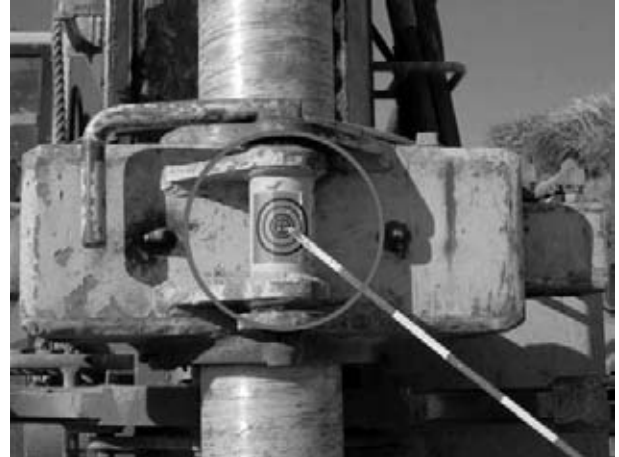
図-2 改良杭施工中の位置確認測量状況

改良機にはターゲットシール設置し自動追尾光波計を用い、改良杭位置を確認測量を行いながら施工を行った。結果、位置D/4=300mm以内に対して実測値100mm~150mm内の精度で施工し品質向上に繋がった。

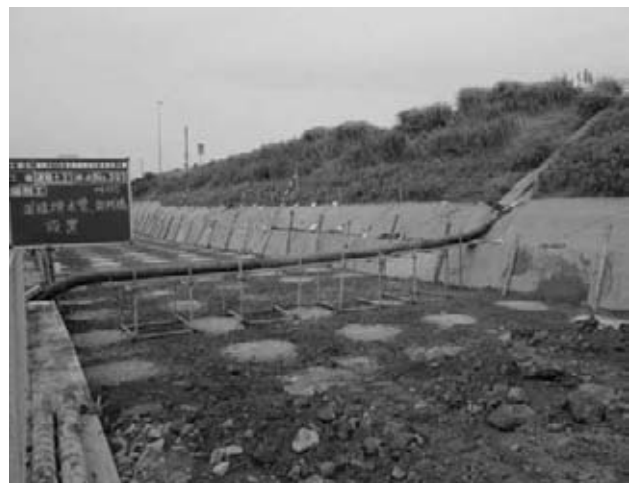
図-3 供用道路排水状況（仮設橋と波状管）

- ④浅層改良掘削時の現地盤より-1.0m掘削する。雨天時には大量の雨水が流入することから、掘削後速やかに仮設橋上に波状管を設置し、排水を掘削箇所に流入させることなくドライワーク

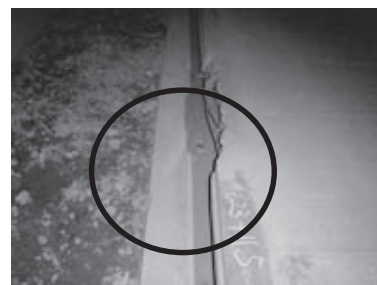
図-1 SPによる側溝の破損例

- ① SPの荷重による側溝の破損
- ② 側溝の沈下及び転倒

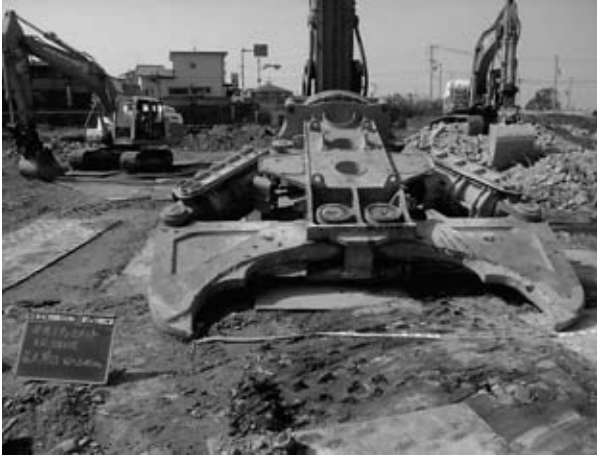
図-2 大割機

まず、1)の問題点については、発注者と協議を行い、160tクレーンで吊下ろし後、大型ブレイカーを用いての解体から、図-2に示す大割機を用いた油圧による静的破碎へ変更しました。橋脚の最大幅3.0mに対応できるよう最大開口幅3.0mの大割機を使用しましたが、騒音規制85dbに対し実測73.5db、振動規制75dbに対し実測44.1dbと静的な解体ができました。また、解体専用

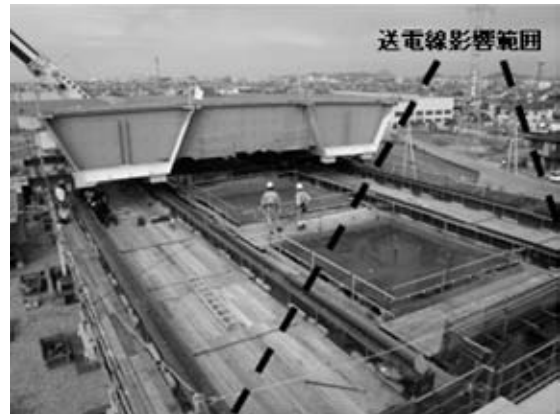
図-3 縦送り前

2つ目は、図-2に示すようにクレーンブーム高さが制限される範囲に位置するP1からJ3までの部材を、終点側（J4からP2までの区間）で組立て、その後所定の位置まで橋軸方向に移動させる縦送り工法である。

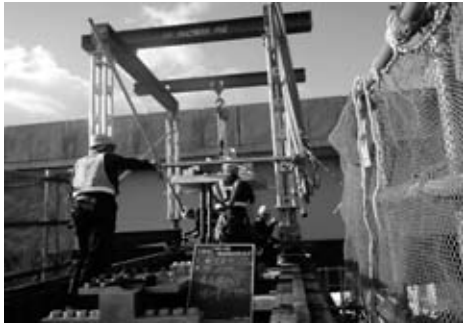
図-2 支承の移動設備

I期線へのクレーン近接作業を少なくする為に既設壁高欄より低い位置で横移動ができる設備を橋脚上に設け、支承設置を行う事とした(図-2)。

軌条梁は主桁横取り時に兼用できる様に主桁補強材位置に来るように確認を行い、作業ヤードからI期線への離隔を確保しながらクレーンにて設置を行った。結果的には通常より支承設置に時間を費やしたもののI期線への安全に対して十分なものであった。

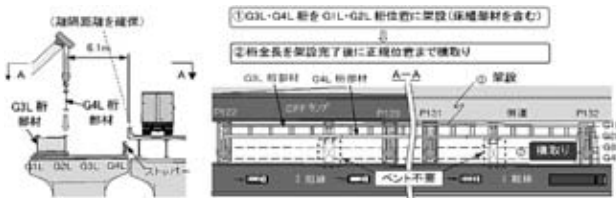
図-3 主桁の横取り要領領

夜間作業によりG1-G2のベント組立てを行い160t吊りクレーン2台を配置させ、G3-G4桁を両端部(P122、P132側)から中央に向かって同時に架設を行い、落とし込みにより閉合させた後、キャンバー調整、HTB本締め後、橋体をチルトタンクにて支持させ、I期線側に横取りする方法とした(図-3)。

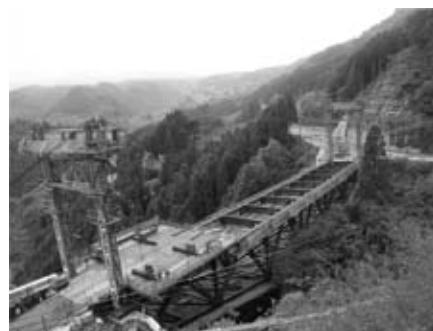
図-5 ケーブルクレーン架設

吊ワイヤー長が変わるため、チェンブロックにて微調整を実施する工夫をした。

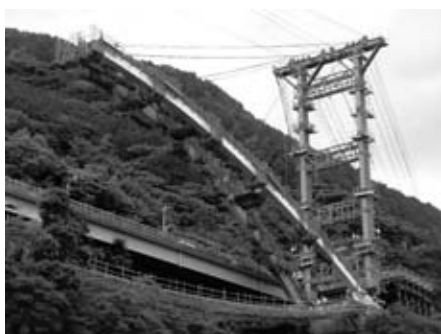
図-3 上弦材架設状況

斜吊は3段の斜吊りケーブルを使用し、うち2段を盛替えながら行った。上弦材の架設精度が下弦材の架設精度にも大きく影響を及ぼすため、全ての斜吊ケーブルにロードセルを設置して張力を常時監視した。さらに3次元トータルステーション機器等により、橋体の形状、橋体の温度、鉄塔の倒れを含めて架設ステップごとに解析値との比較を行いながら一元管理できる「斜吊管理システム」(図-4)を構築した。また、無線LANによりP2側とA2側の双方で監視が行えるようにし、常に全体の状況を把握することで品質、安全の確保に努めた。

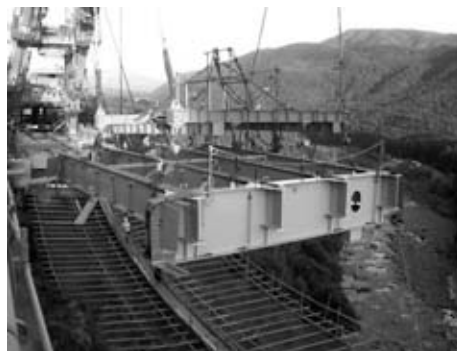
図-6 床組み部材架設状況

さらにケーブルクレーンの構造の特性上、吊った部材の往復移動、巻上げ巻下げの動きはかなり遅く、部材数が多い場合には時間がかかり高所での危険な作業が多くなるため、安全面での懸念があった。このため、本橋では横桁、縦桁、下横構および対傾構をA2側端部の床組み部材の架設後にその桁上で地組立により一体化し、ケーブルクレーンで吊り上げ、上弦材と下弦材の間を低空移動させて架設を行った。床組み部材の移動時には、上弦材の上支材が障害となるが、主クレーンと補助クレーンで玉掛け材の盛替えを行いながら移動させた。これにより、クレーンの移動回数を減らすことが可能となり、作業時間の短縮と架設回数の低減による作業員の危険な作業を軽減することができた。

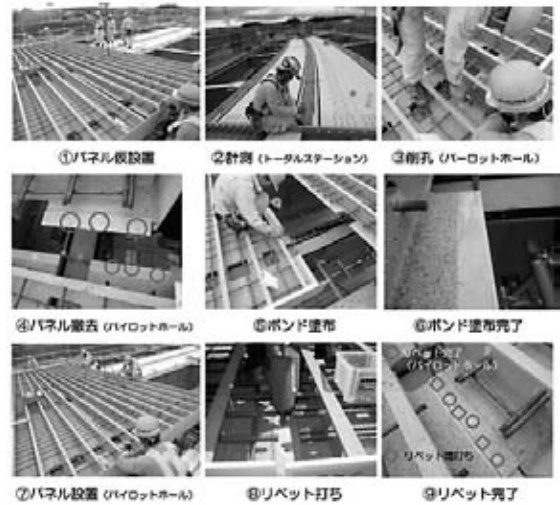
図-5 FRPパネル設置状況

してボンドを塗布後、パイロットホールを基に復旧リベットを打込む方法を採用した(図-5)。

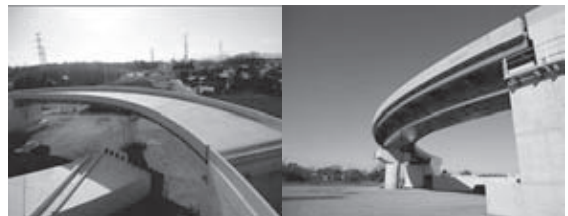
図-6 施工完了

また、FRP床版パネルの設置精度も確認しながら行ったため、きれいな曲線に仕上げることが出来た。加えて、懸念していたコンクリート等の漏れもなく、良質で耐久性の高い床版コンクリートが構築できた(図-6)。

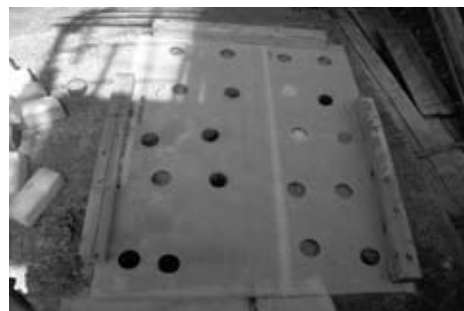
図-4 原寸フィルムによる確認

支柱基部部の補強でほとんどの部材が後施工アンカーとの取り合いが部材の取り付け精度に影響してくるため、削孔前に基準の位置出し測量、鉄筋探査を行い、その結果をもとに孔明け位置を想定し、実施したのち計算書と照らし合わせ製作図を作成し原寸フィルムとの相互確認(図-4)を行った。

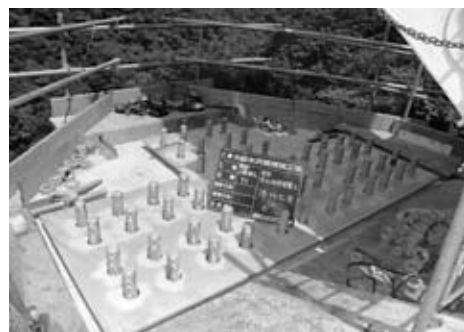
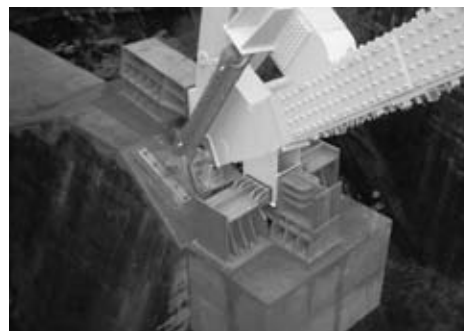
図-5 補強材(プレート)設置完了

図-6 支柱等基部補強完了

アンカーボルトの本数が多かったが、施工の途中で何度も確認を行ったため、製作材との誤差を許容でき、補強部材の設置をスムーズに行うことができた(図-5、6)。

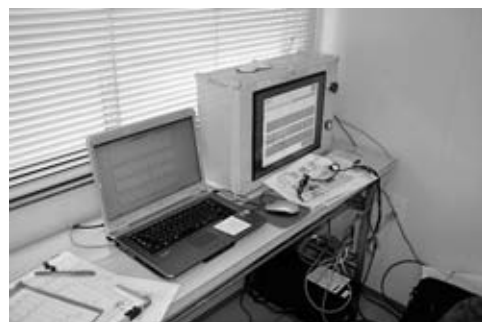
図-4 集中制御システム

結果としては、最大相対変位は2mmで横取りは実施でき、床版にも有害なクラック等は発生しなかった。集中制御システムを(図-4)に示す。

電算ソフトによりひび割れ曲率を算出し、それにより限界相対変位量を算出した。

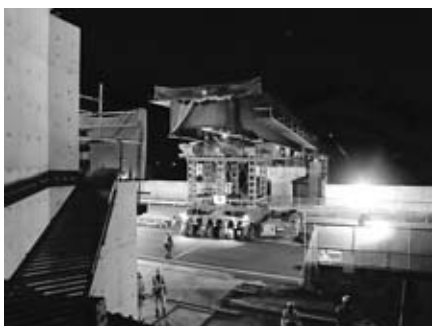
図-2 多軸台車による送り出し架設

送り出し架設状況を図-2に示す。

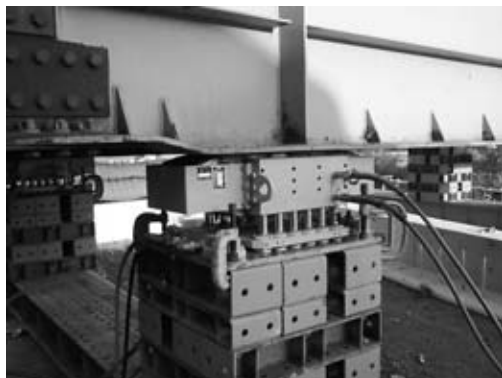
図-4 シンクロジャッキ設備

シンクロジャッキは、送り装置に鉛直ジャッキが装備されていて、ジャッキ操作により反力調整が可能である。多数の鉛直ジャッキが同期してクローラを押し上げるので、常に全面接触にて桁を受けることができ、桁の断面変化、キャンパー変化等による反力変動にも追従できる。よって、送り出し設備 (Bb3) に桁反力1800KN以上かか

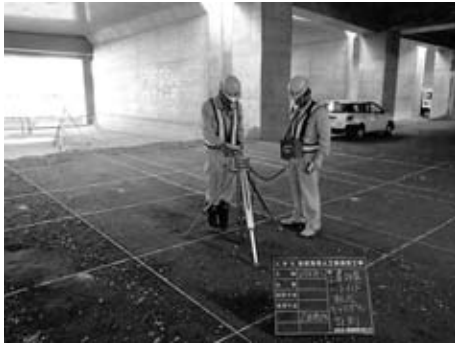
図-3 試験施工（キャスポルによる測定）

準備が必要となり、効率的ではない。そこで「キャスポル」（簡易式支持力測定器）を使用した（図-3）。

キャスポルは、ランマー（重錘）を、地盤上に自由落下させた時の衝撃加速度を高精度で測定し CBR、粘着力（c）、内部摩擦角（ ϕ ）、コーン指数（qc）、道路の平板載荷試験から得られる地盤反力係数（K30）等を推定するものである。

平板载荷試験時には、反力としての大型機械（バックホウ $0.7m^3$ ）を測定位置に移動するのに監視員を 5～6 名配置し、既設構造物の損傷防止に多大な時間と労力を要した。しかし、キャスポルを使用することにより、狭小箇所においても測定が迅速に行うことができ、工期短縮にも大きく貢献した。

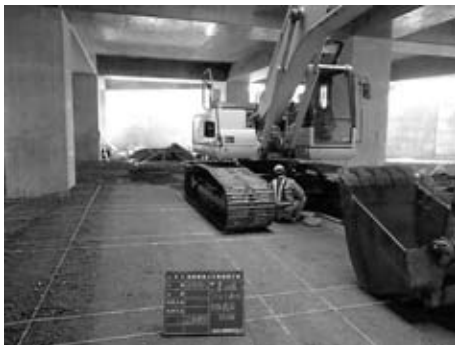
図-4 試験施工（平板载荷試験状況）

を実施するに当たり、相関関係を導き出すためにキャスポルと平板载荷試験を同位置で実施した（図-4）。

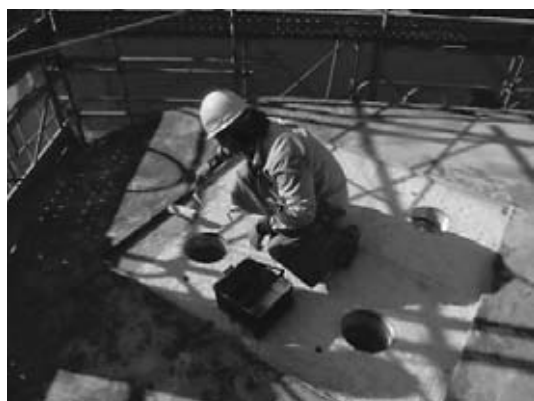
図-4 RC ガーデックス塗布

無機質浸透性コンクリート改質材-RC ガーデックス防水型（NETIS_KT-060075-V）を使用する事により、コンクリート内部の毛管空隙を充填し、内部外部を問わず防水効果を発揮させた。また、無機質ポリマーが、コンクリート内の空隙間をつなぐ役割をする事で、硬いコンクリートに柔軟性を与え、振動やたわみに強い性能を発現させた。これらの性能向上により、ひび割れの発生が大幅に抑えられコンクリート構造物の耐久性を向上させた。

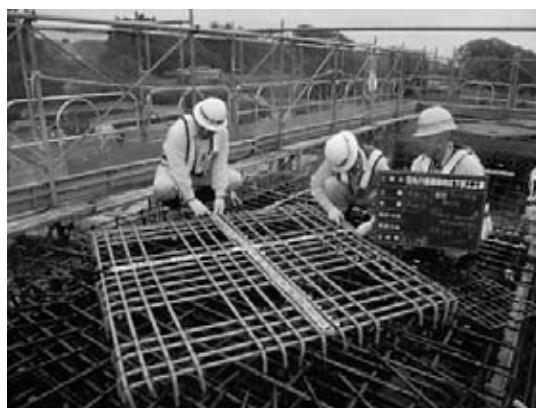
図-5 エポキシ樹脂鉄筋

杓座部鉄筋のかぶりが21mmと薄いため塩分による鉄筋コンクリートの早期劣化を防ぐためエポキシ樹脂塗装鉄筋「JSCE-E104-2003」を使用し塩害防止対策を行い、コンクリート構造物の耐久性

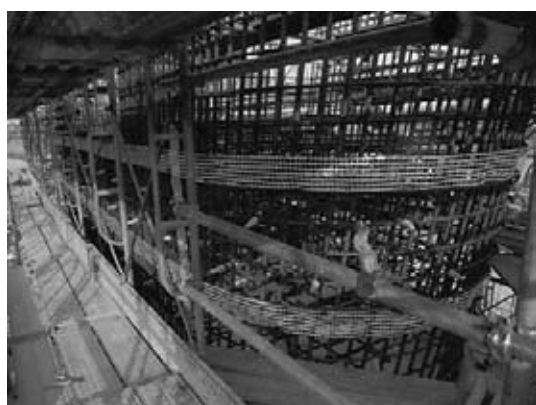
図-6 ハイパーネット60

耐アルカリ性ガラス繊維ネット：ハイパーネット60（NETIS_SK-080003-V）を使用する事により、ひび割れ幅を低減し、耐久性に有害な影響を及ぼすひび割れを抑制し、コンクリート構造物の耐久性を向上させた。

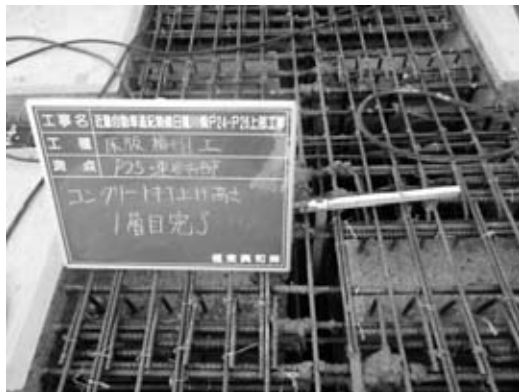
図-4 打ち上げ高さの管理

3-4. 1層の打ち上げ高さの管理

1層につき50cmを超えないように専用の定規

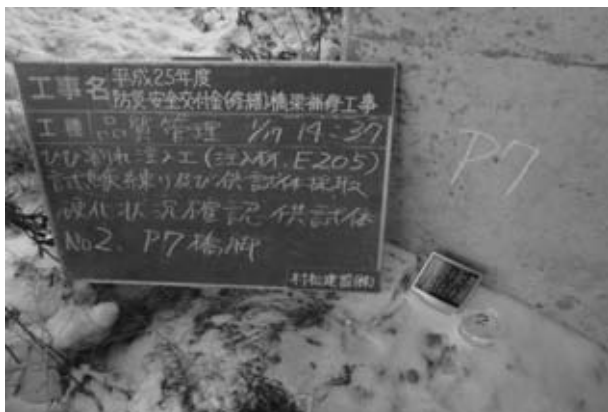
図-2 試験試料

- ①使用材料選定時に各メーカーから資料を取り寄せ低温（0℃以上）で硬化する製品を選定しました。ただし、製品カタログ上では5℃以上となっていたので発注者側からは、提出資料（0℃以上で硬化する試験資料）を受諾してもらえなかったため現地で試験を行い監督員の立会を行いました。
- ②その結果、0℃以下でも硬化する事が確認できました。独自出来形管理としてひび割れ注入工で使用する注入材量を施工箇所毎にブロック分

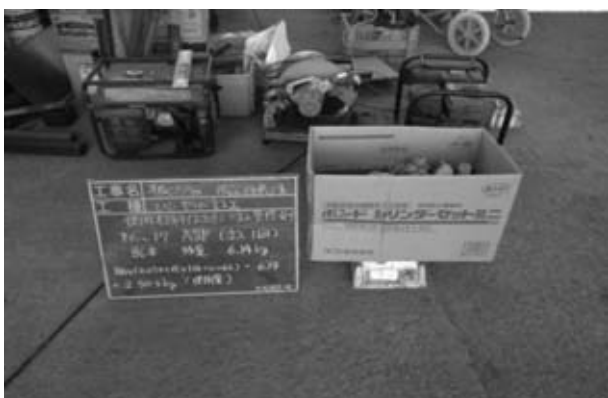
図-4 検量状況

その結果、ひび割れ注入量の多い箇所がわかり橋梁のひび割れ量、深さ等が確認できる資料が作成できました。

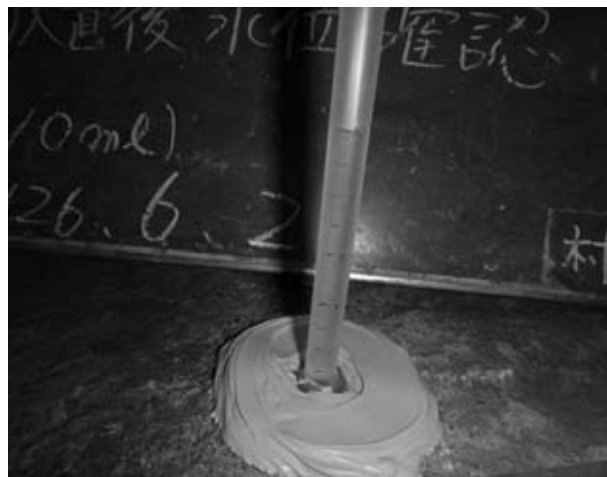
図-5 表面浸透試験

独自品質管理として表面保護工の効果確認として表面保護（浸透性吸水防止材塗布）後、浸透試

験を行いました。

その結果、浸透率0%という最適な試験結果を確認する事ができ、使用材料及び施工方法に問題なかった事が確認出来ました。

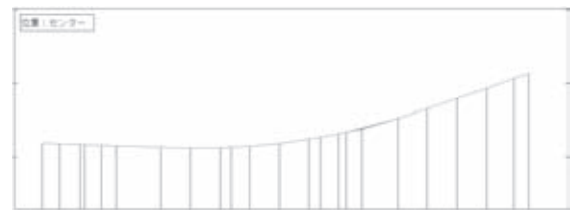
図-2 計画縦断図

施工箇所の計画縦断勾配 (センター) は図-2のように -0.8% ～ 7% へと変化するバーチカルとなっており、急勾配での表層工の平坦性の確保が課題であった。

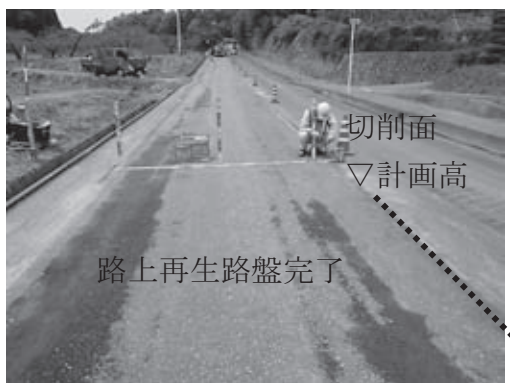
図-4 計画高管理

通常は管理測点を20mピッチにて管理を行う所を10mピッチにて計画高を管理した。

事前切削においてセンターの計画高を確保する事で、路上再生路盤工の整正作業時の仕上げの目安にもなり、作業効率をあげた(図-4)。

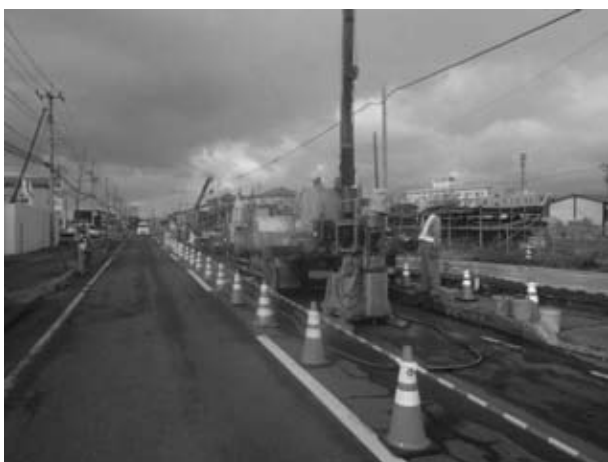
図-1 路線補足薬液注入状況

推進作業は順調に精度よく進んでいたが、発進から23m地点で、先導体の方向修正が効かないトラブルが発生した。土質調査を行った結果、トラブル発生地点の土質は軟弱粘性土N値0付近と判明、この地層で推進可能な条件は、推進時の方向修正が可能で、推進管が沈下しないことが要求されることから、対策として推進路線に薬液注入を行い、地山の安定処理を図ることとした(図-1)。
