I. 技術論文

施工計画

橋梁上部工補修工事の施工について

東日本コンクリート株式会社
監理技術者

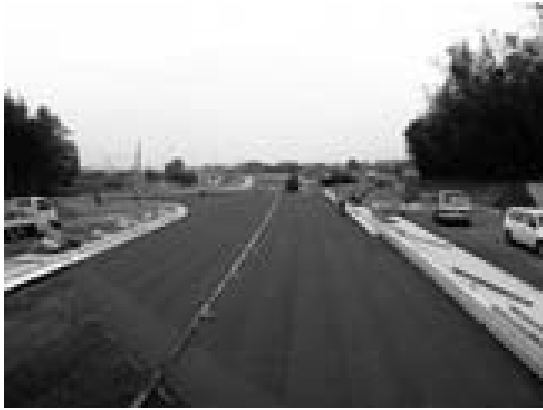
図-3 クラック抑制シート施工状況

- ①対象範囲全面にクラック抑制シートを設置。
(コンクリート床版の目地対策、EPS工法への雨水浸透防止、リフレクションクラック対策)

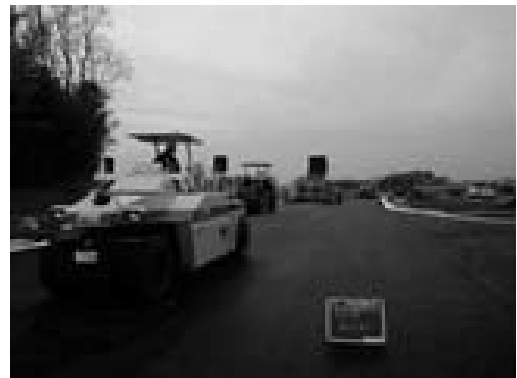
図-5 SMA 舗装施工状況

- ②基層 (t=10cm) に SMA (碎石マスティックアスファルト13mm) 舗装を選定。

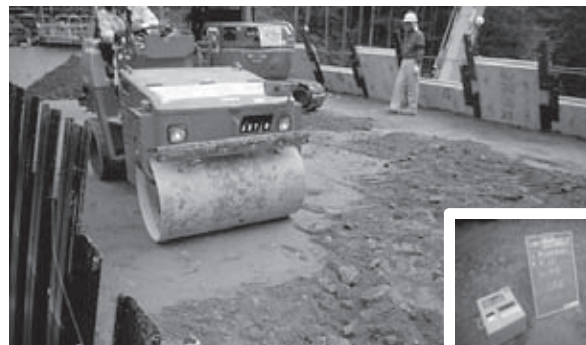
図-5 転圧及びRI試験

堤体築造後は、RI試験機により含水比と締固度をタイムリーに計測し、密度、強度の発現が確実なものとなるように管理を行った(図-5)。対策前後の圧縮強度を図-6に示す。

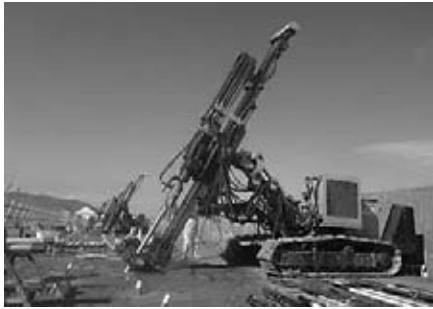
図-3 地盤改良工 斜め削孔状況

地盤改良工における薬液の注入用外管を設置するため、ロータリーパーカッションを使用して約3,100本の削孔を行う。このうち約20%は隣接構造物との干渉回避のため、斜め削孔（削孔角度：63.4°～66.9°）で施工する。

当該地盤は緩い砂層であるため、斜め削孔時、削孔角度の変動による誤差で、注入用外管が計画

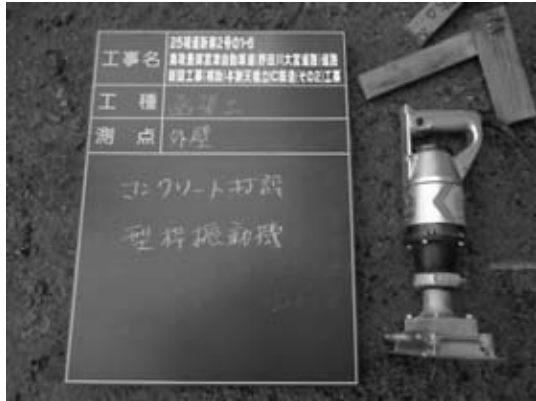
図-2 型枠振動機

- ①打設速度については、コンクリート工場と密に連絡を取合い、ミキサー車1台（4.0m³）を約15分で打設するように調整した。
- ②締固めについては、高周波バイブレータを6本準備し横流し等基本的なことを監視しながら行った。又、打設人員を多くして外側から木槌・型枠振動機を用いて十分に締固めた（図-2、図-3）。

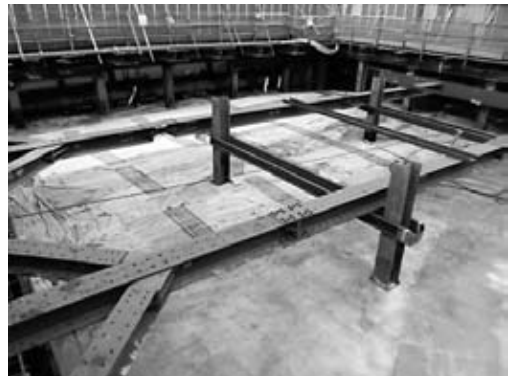
図-1 コンクリート養生状況（例）

コンクリートの打設後に、コンクリート強度の早期発現及び表面ひび割れ防止などの品質を確保するため、養生マット+散水・堪水（表面に水を張る）などにより養生を行う場合が多い（図-1）。

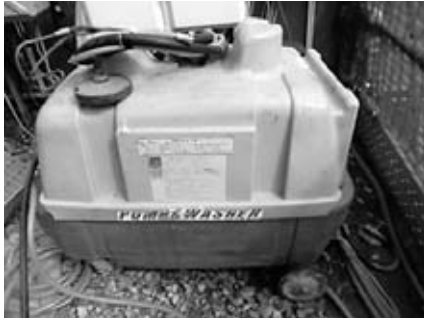
図-3 ハイウォッシャー（車の洗車機）

これは当初、散水用のホース延長50m（水を含めた重量が25kg以下）を基準として散水作業を行いました。ホース用ドラム等を併用していましたが、移動に伴うホースのよれや破損により想定以上に労務がかかることから、リース機械であるハイウォッシャーの機械を使用しました。

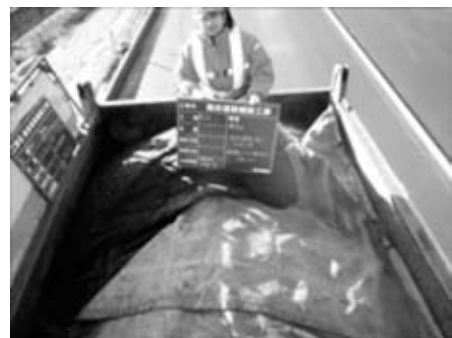
図-1 保温シート（麻布＋断熱シート）

アスファルト混合物の運搬時の温度低下を抑制するため、ダンプトラックの荷台は二重の保温シート（麻布＋断熱シート）で覆い、風や外気温による温度低下の抑制を行った（図-1）。

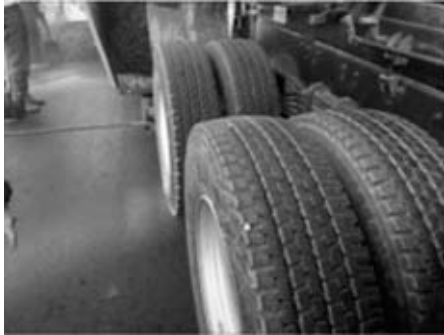
図-2 タイヤ付着抑制 As 乳剤使用

①タックコートにタイヤ付着抑制型 As 乳剤使用
寒冷期は外気温低下により、散布したアスファルト乳剤の分解が遅延し、養生時間の確保が課題となることから、排水性舗装のタックコートはタイヤ付着抑制型アスファルト乳剤を使用した(図-2)。

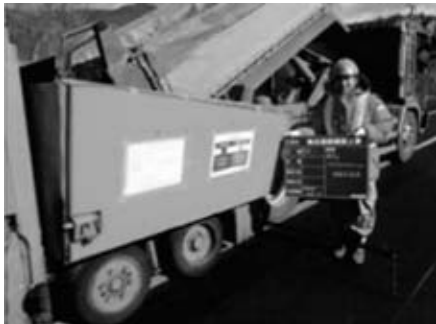
図-3 アスファルトフィニッシャの保温対策

②アスファルトフィニッシャの保温対策
舗装施工時及び待機中の合材温度低下を防止する為、アスファルトフィニッシャのホッパー側面に断熱素材のカバーを装着した(図-3)。

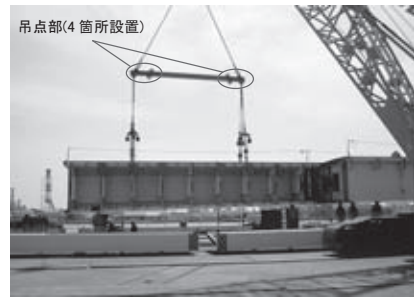
図-4 特殊天秤による鋼桁の架設(橋軸直角方向)

を複数設けることで、吊ワイヤー数および吊ワイヤーの付け替え数(吊具の盛替え作業)を低減し、施工性を向上させた(図-4)。

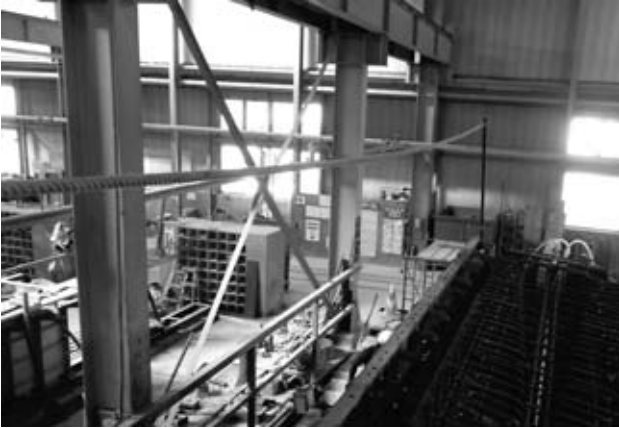
図-1 親綱、手すり設置状況

はありませんでした。高所作業時の転落防止対策としては、まず型枠組立後型枠内に親綱を張った後に安全帯を使用して手すりを組み立てました。

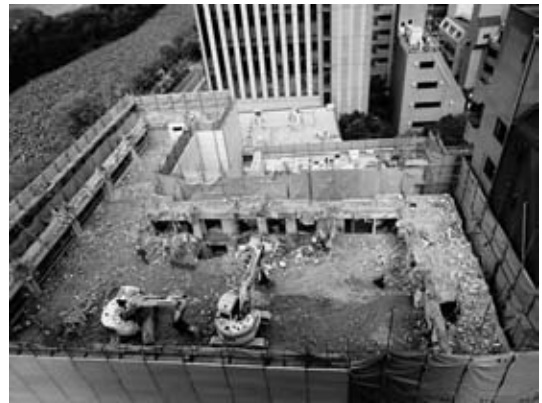
図-1 階上解体状況

重機をビルの屋上に揚重し、屋上から順番に解体しながら下階に下りてくる工法である、階上解体工法が設計で採用されていた。

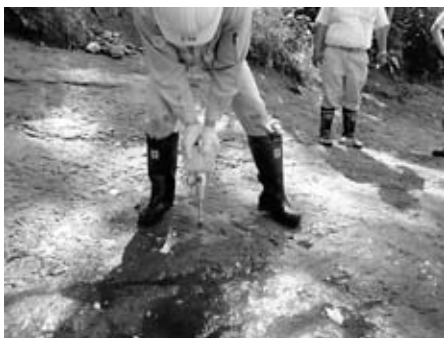
図-2 ロックシュミットハンマー試験

岩盤の調査（ロックシュミットハンマー、及びスレーキング試験）を行い工法の検討を実施しました。

試験の結果、強度はであるが、泥岩は亀裂が多数入り岩盤は土砂化しやすい岩盤であり、簡易土留工法により掘削中に含水比（地下水が出た場合に土砂化し、崩壊の危険）があると判断され、土留工法について再検討する必要があると判断さ

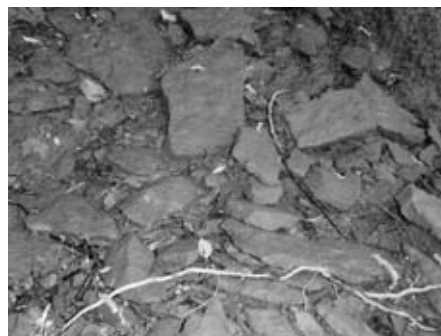
図-4 剥離落下した岩盤

調査をした付近には泥岩の岩盤と泥が互層になっていることがはっきり確認できました。一部の岩盤は河川の水が泥の部分进行し、岩の部分だけ剥離し落ちているのが確認できました。

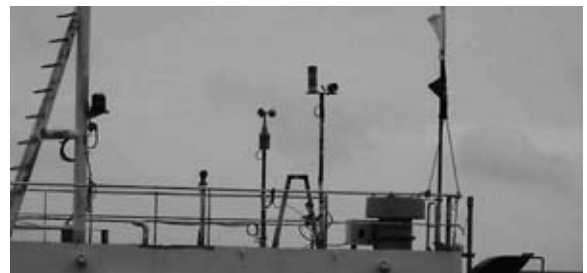
図-7 風速計設置

と鉄筋ヤード上にてクレーンが錯綜しない様、FD西側に借地を行い鉄筋ヤード（75m×15m）の増設を行った、又、狭隘で高所作業となる製作現場での作業中止判断基準を明確にするためリアルタイムに風速を測定し、中止基準の強風が吹いた時、音声とパトライト表示による警報にて、速やかに

作業中止を作業員へ周知する風速計をFD船上に設置した。

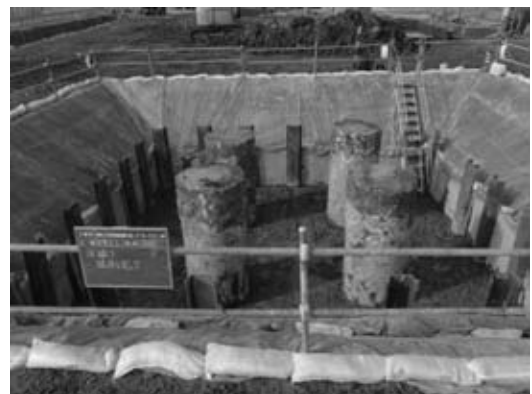
図-5 法面の浸食・崩壊防止対策写真

床掘り箇所の天端に枕土のうを設置し、法面にビニールシートを敷設して雨水による法面の浸食・崩壊防止を行った(図-5)。

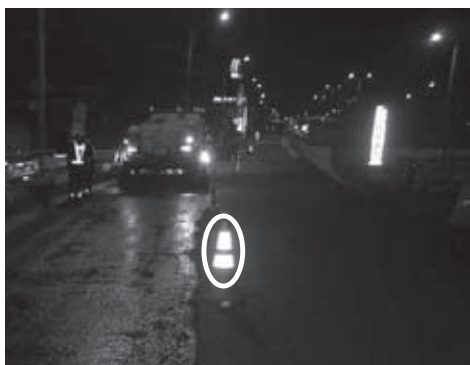
図-2 ポストコーン

①の問題点に対する対策として、幅員の狭い箇所ではカラーコーンの代用としてポストコーンを使用することにより警察協議による通行帯の幅員を確保しました。

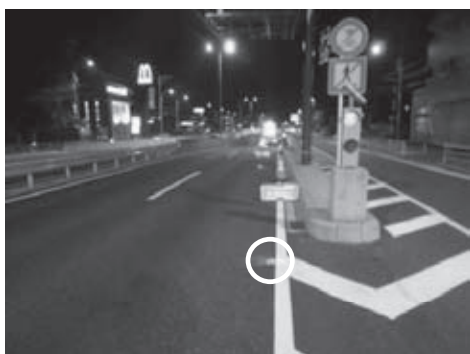
図-3 LED 発円灯

②の問題点に対する対策として、一般車両に対して早期に視認性を確保するためカラーコーン設置前に LED 発円灯を使用し導流帯の仮テーパを設置しました。

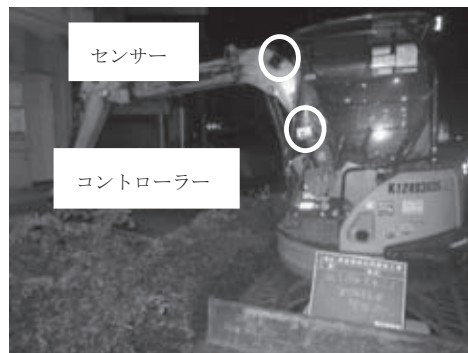
図-4 高さ制限センサー

③の問題点に対する対策として、掘削時に使用するバックホウに高さ制限センサーを取付け、バックホウのアームの動きを制限（アームが一定の高さまで上がると警報音と LED ランプが点滅）することにより架空線との接触を防止しました。

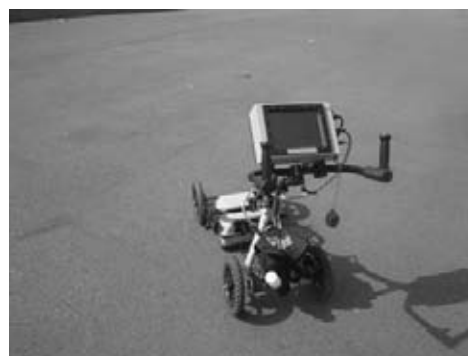
図-5 地下埋設物探査機

て地下埋設物探査機（埋設物の位置をモニターで確認出来る）の使用及び試掘を実施しました。

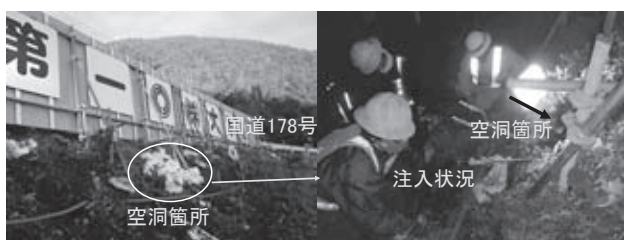
図-4 空洞処理状況

注入は坑外法面に注入ボルトを人力で29本打設するとともに坑内から油圧ジャンボで小口径鋼管を7本打設し、シリカレジンを約9 t 注入した。発泡倍率2倍とすると約18m³の空隙が国道直下

の盛土層に存在していたことになる（図-4）。

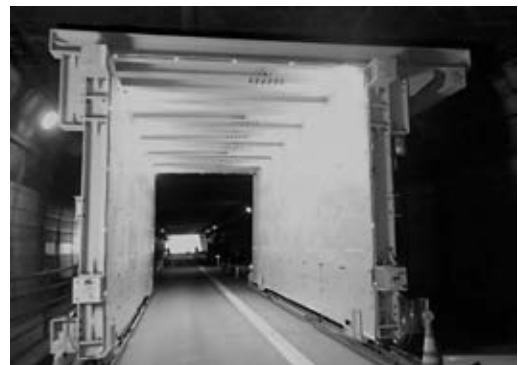
図-2 坑内プロテクターの視認性向上状況

坑内プロテクター材のリース材はサビ色（赤色）であり、トンネル内では視認性が悪い。そこで、すべての部材をライトグリーンに塗装し、視認性を向上させた。また、入り口にはチューブライトと反射テープ、プロテクター内はLEDライ

トと山形反射テープを取り付けさらに視認性を高めた（図-2）。

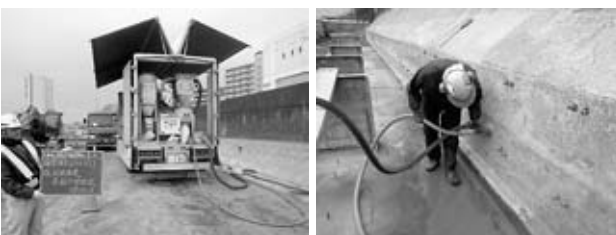
図-5 サーブラスト工法

従来のチッピング工法に代えて、サーブラスト工法を採用した。

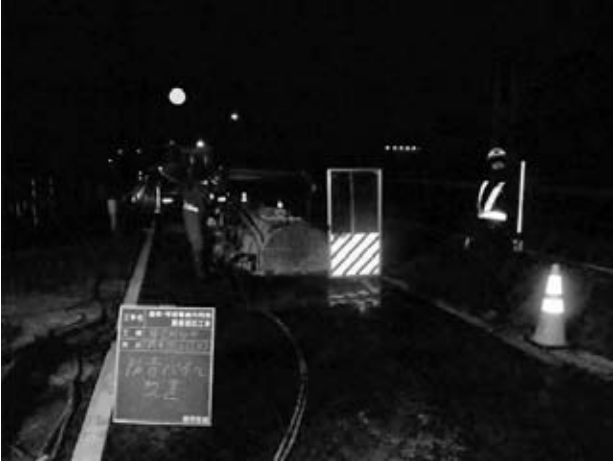
図-2 防音パネル

①既設舗装版はコンクリート舗装+アスファルト舗装と厚い構成であり、切断作業は長時間に渡ると予測した為、切断時の埃と処理水の飛散防止を兼ねた「防音パネル」を移動設置した。その際に作業員から周囲が見やすいように透明アクリル板を選択し使用した。この時に比較騒音値は計測していないが震源音は上空に向かい拡散される為、騒音は40%程度削減できたと実感した。

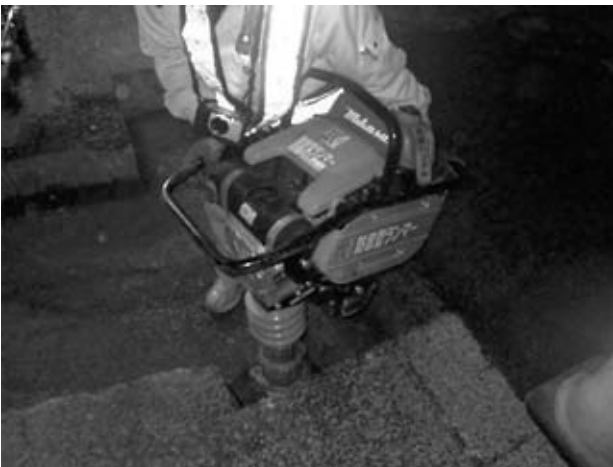
図-3 防音ランマ

②埋戻し・路盤施工の転圧時（舗装修繕時も含む）に「防音ランマ」を使用した。こちらも比較騒音値は計測していないが、機械の操作時は作業員への振動による負担が少なく、通常ランマと比べると騒音は約40～50%削減できたと実感した。

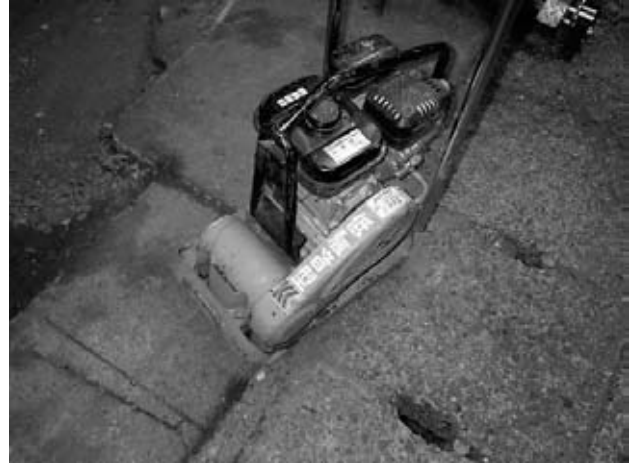
図-4 低騒音プレート

③埋戻し・路盤・舗装工における端部転圧は既存構造物等に接触した際に甲高い音が発生して響いてしまう場合がある。

そこで転圧板が特殊な「低騒音プレート」を使用した。こちらも比較騒音値は計測していないが、通常プレートより本体の重量が若干重くなるだけで、通常プレートと比べると騒音は約50%削減できたと感じた。使用している際に最も特徴的であ

ったのが、震源となる転圧音が遠くに響かない為、閑静な場所で夜間時の施工に最も有効ではないかと実感しました。

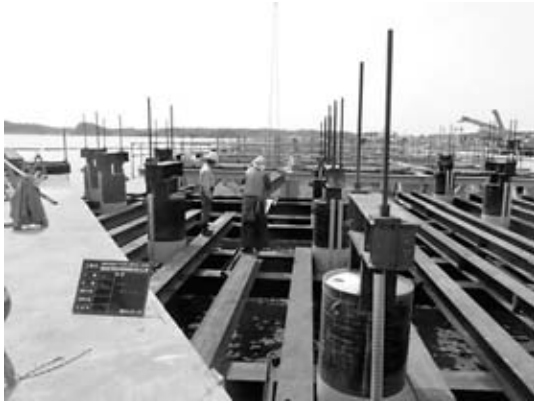
図-2 吊り支保工組立

まず支保工の組立は、何回も検討会や協力業者と打ち合わせを行い、吊り支保とすることとしました。吊り鋼棒を使用しH鋼を挟み込むことで吊り支保工を組み、無事コンクリート打設を完了することができました。

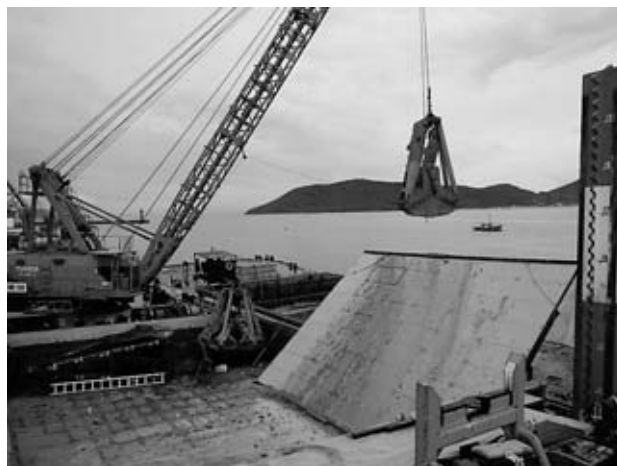
図-5 使用状況（土運船一起重機船間）

また、土砂落下防止板の部材として、骨組みは、軽量溝型鋼を使用し、合板を貼り付ける構造としたため軽量で(29kg/m²)、素早く組立解体することができた。施工中、台風の接近が1度あったが、

設備の損傷はなく、工程が影響を受けることもなかった。その結果、土砂が海中に落下し、汚濁が拡散することなく、揚土作業を行うことができた。

本工事のように揚土量が多い場合には、バケットからこぼれる土砂の量も多くなり、土砂が海中落下する確率も増加すると考えられるが、土砂落下防止板を損傷することなく使用することができた。また、2ヶ月以上使用したが、構造的な劣化もほとんどなく、大きな補修もなく最後までその効果を発揮した。

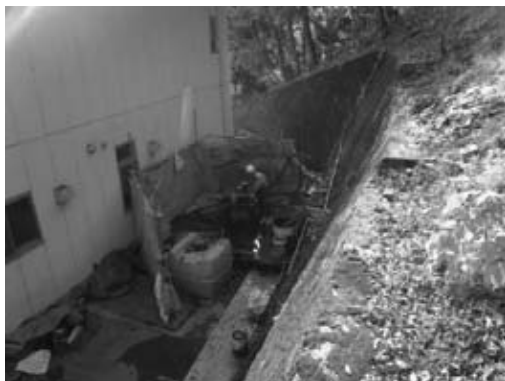
図-4 ロータリーボーリングマシン

工程管理としては、削孔機械を2台稼働させることで駐車場開放日までに完了出来ました。通常岩塊層では使用しないロータリーボーリングマシンの作業量は、1～3m/hとばらつきがあり遅いものでした。

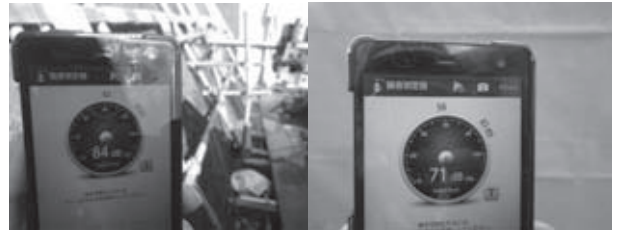
図-5 騒音測定

防音シートの設置により、騒音による苦情はありませんでした。公民館の行事等でも騒音のための作業休止はありませんでした。騒音測定器により測定した所、削孔機械の違いで約10Dbの軽減、防音シートの設置により約10Dbの軽減効果が確認されました。

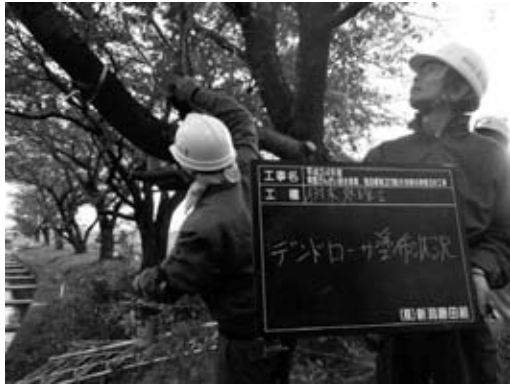
図-2 傷口の保護

サクラの花芽は、前年の夏に形成されることから休眠に入る落葉後に作業範囲の剪定を最小限に行い、さらに剪定箇所露出部（切口）には、腐食を防止するため樹皮代わりとなるデンドロサンを塗布し傷口の保護を行った（図-2）。

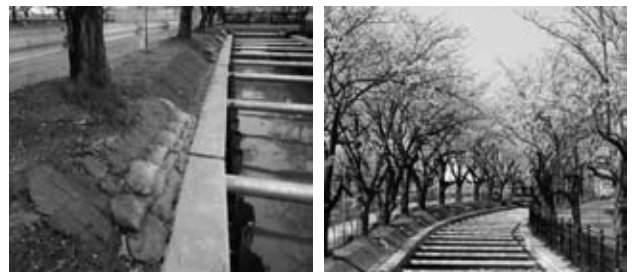
図-5 植生土嚢で根の保護

また、護岸工の施工後には、掘削した根の部分の土砂を集積しておき、植樹されてから今まで一緒に育ってきた土で埋戻を行うと共に、根を埋戻した箇所の土砂流失防止と根の乾燥を防ぐため、植生土嚢（図-5）を設置し、箇所毎に根の保護を図った。

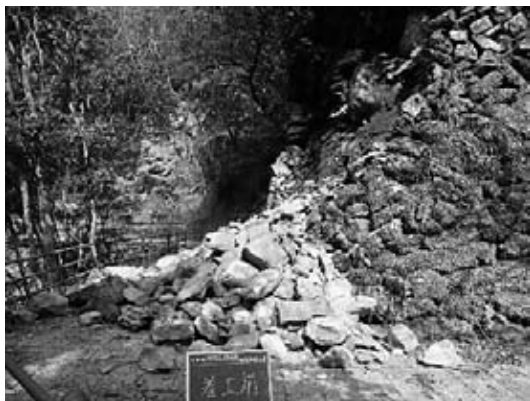
図-1 着工前

図-1でも分かる様に、現状では非常に施工の難しい崩れ方をしていたので、施工を容易に行う為、崩れない石積みに施工する為に、一度石積みを崩壊部分より広く撤去する必要がある。

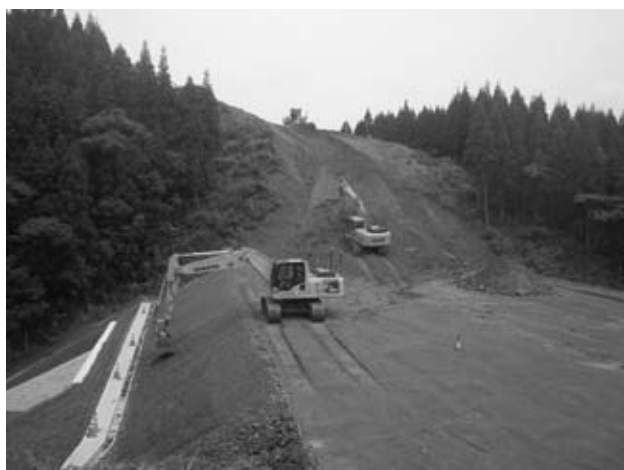
図-2 バックホウマシンガイダンス

盛土16,000m³の施工部においては、盛土法面整形と、バックホウにて1層毎の敷均し基準高を点々と作成し、その後を通常のブルドーザで敷均す施工に活用し、空いた時間には土砂部の掘削・法面整形も行った。結果として掘削丁張り・盛土法面丁張り等の設置手間が削減でき、オペレータの待ち時間のロスのない効果があった。

前半の盛土16,000m³の施工部においては、幅員もさほどなく盛土段数1段であり、施工量も少ない。利便性を考えると、当初選定しなかった「バックホウマシンガイダンス技術」の方が、「ブルドーザマシンコントロール技術」より効果があると考え、発注者と協議し変更を行った。利便性とは、「ブルドーザマシンコントロール技術」は、平面的な敷均し・仕上げにしか活用できないが、「バックホウマシンガイダンス技術」は、勾配を必要とする掘削・法面整形にも活用できるからである。

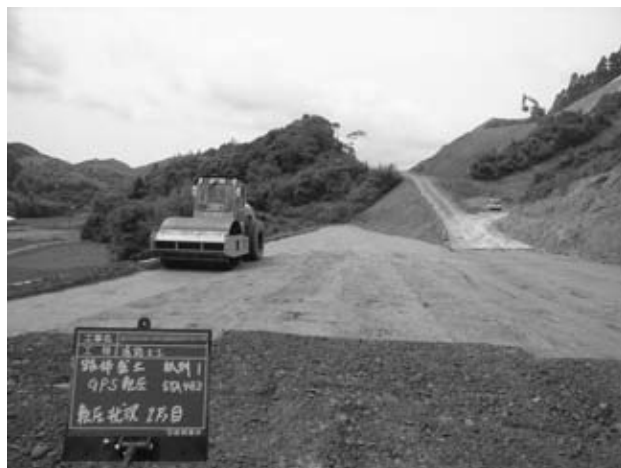
図-3 GNSS 締め固め

高さで敷均しが行え、「GNSSを用いた盛土の締め固め管理」と併用することで、施工性のアップが目に見えて感じられる。

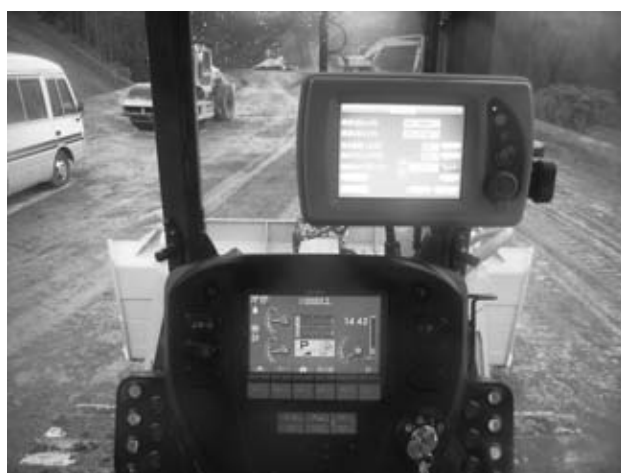
図-4 ブルドーザマシンコントロール

9月からの、後半の盛土33,000m³の施工部においては、盛土量も多く幅員も広くなることから、「バックホウマシンガイダンス技術」から「ブルドーザマシンコントロール技術」に切り替え、施工を進めている。広範囲の盛土の場合は1層1層の敷均しを示す丁張りの設置もいらず、設定した

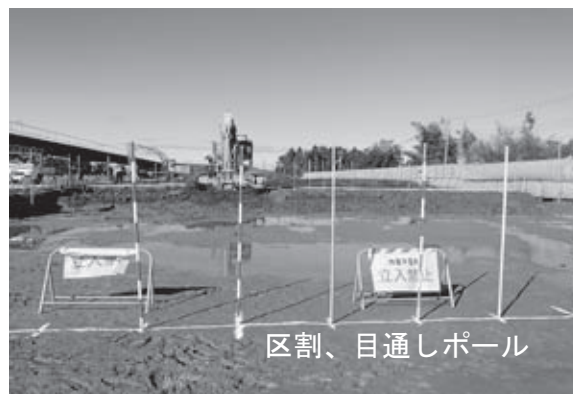
図-1 通常施工

通常、改良機誘導は区割毎に測量しトレンチャー幅毎にポール、白線（測量）ライン等を設置し（図-1 参照）、オペレータは、誘導員の合図とポール・白線ラインを見通すことによりトレンチャーを誘導する。また、改良深度はオートレベルにて測定する。

盛り上がり土による白線ラインの消失や蛇行等により、未改良区域が発生する可能性があった。連続した均質な地盤改良体を造成するためには、これらの可能性を低減させる必要があった。

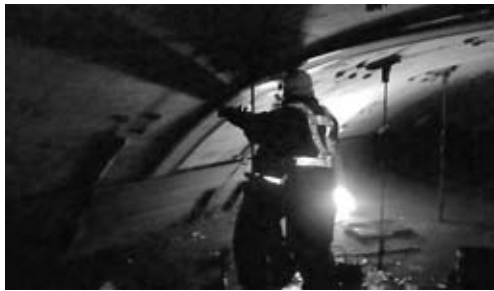
図-2 線導水設置状況

を設置し氷柱とならないよう対応した（図-2）。
 (3) 湧水はわずかであったが、空洞は、天頂部の電磁波探査の結果、当初10か所程度の想定であったが、96箇所確認された（図-3、図-4）。

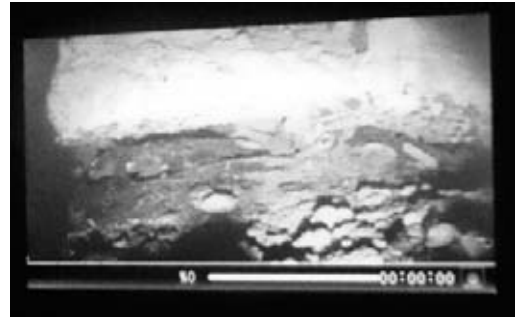
図-5 ファイバースコープ確認画像

ら充填を行った（図-5）。電磁波データを現場にプロットし、中央部へ調査削孔を行って確認し、空洞範囲が広い場合は、発砲ウレタンの膨張率（概ね1.5m）を考慮し、放射状に1.5mピッチに追加して削孔を行い確認した。

工法は、覆工背面に湧水があり、流失の可能性があること、必要な細粒分の砂が手に入らない地域であったことから、発砲ウレタン工法へ変更した。（ウレタンは疎水性であるが、水と反応し発砲する為、滲みのあるような場所でも対応でき用途が広い）また、空洞箇所が多く、詳細調査の時間が無いため、ファイバースコープで調査しながら

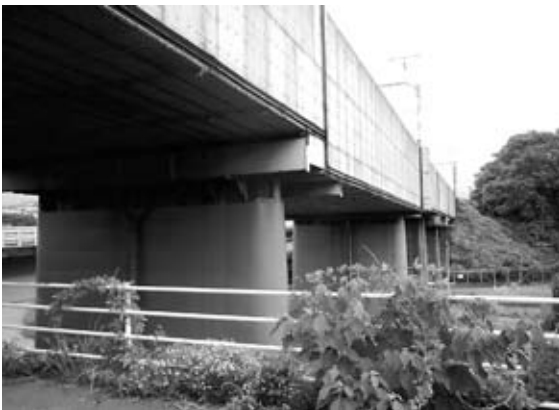
図-1 大場川 B

本工事は、この東海道新幹線大規模改修工事の一部であり、三島市に位置する5連の鉄けたからなる鋼鉄道橋（図-1 大場川 B）の支承部の取替および補強工事である。

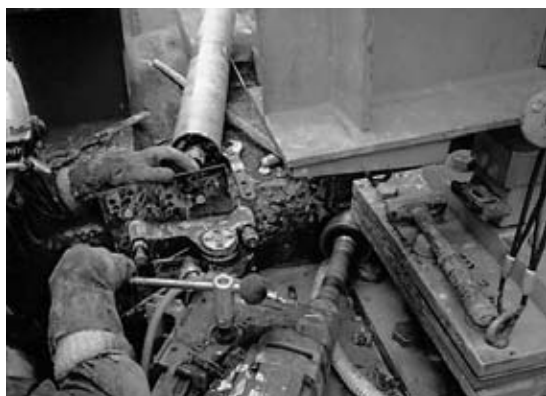
図-2 支承台座ハツリ作業(コア削孔)

- (1) 仮受期間中は、橋脚前面の鋼製ブラケット上に設けた本支承と同等の機能を有する仮設支承を設置し、これにより新幹線の通常運行を確保した。さらに、仮支承は、支承取替の施工完了後も高さ方向に隙間を設けた状態で残置し、地震時における横移動制限装置としての機能を持たせた。(図-4 施工完了)
- (2) 新幹線通過による衝撃を避ける必要がある作業は、夜間の旅客列車が通行しない線路閉鎖の時間帯で行った。線路閉鎖での作業は、新幹線の運行に支障がでないよう開放時間を厳守する必要があり、事前に試験施工を行うなど、入念に計画したタイムスケジュールにより行った。
- (3) 既設支承の支承台座のハツリ作業は、大径のダイヤモンドコア削孔機(図-2)を使用した。この工法を採用することにより、粘性を有する樹脂系モルタルの除去を実施することができた。
- (4) アンカーボルト設置のためのコア削孔は、RCレーダー探査により橋脚内の既設鉄筋の位置を確認し、既設鉄筋を切断しないよう十分に配慮して作業を行った。不規則な配置となったアンカーボルトの位置計測は、ターゲットを用いた写真計測(図-3)を採用した。写真計測を利

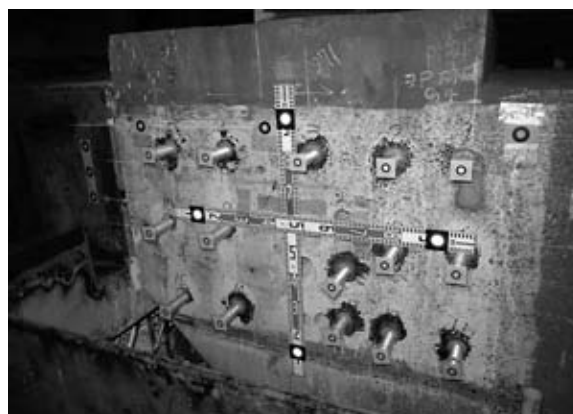
図-3 アンカーボルト写真計測

用することで、従来のフィルム型を使用する手計測に比べ作業効率が向上し、高い精度で行うことができた。
