## 施工計画

# ウエルポイント増設による推進（スピーダー工法）の 施工管理について

株式会社辻建設

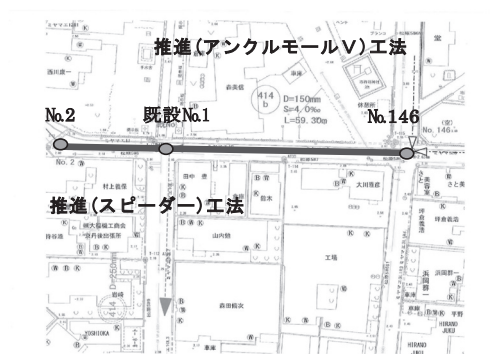
図-1 推進工平面図

開削箇所：地下水位低下工 ウエルポイント  
254本、マンホール設置工 1号マンホール15基、  
汚水ます・取付管設置工 53箇所

推進箇所：圧入二径小口径推進工(アンクルモ  
ールV工法) 泥水式小口径推進工(スピーダー工法)

今回の下水工事箇所は海沿いで、ボーリング調査の結果、粗粒シルトで自然水位 GL-1.15m である。以前の工事で(図-1)の既設No.1 から南側開削での施工の際、GL より-2.5m 砂質層で-3.5m 粘土層の中で計画管底高-3.3mの開削施工を行っていた所、粘土層によりウエルポイント工法での水替えに難航し、掘削中ボーリングにより近隣の民家に影響が出て問題になった。工事説明会の時、近隣の住民から、「くれぐれも怖い事が起こらないよう工事を行って下さい」と意見があった。

今回は、問題の箇所の北側の既設No.1 から西側と東側の下水道工事で、以前の工事を教訓に検討され、当初計画（開削）を粘土層が予想される区間を推進工法が採用された。

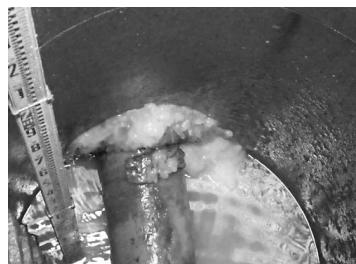
図-3 既設No.1到達状況

②対応策：①によりスピーダー工法の施工は可能になり、当初到達高さを10cm下げ、既設ブーツ芯に到達するよう方線を決めた。

到達時、ブーツ撤去の際、土砂、水の流出を防ぐ為、薬液注入工法により地盤を固めブーツ撤去後、到達し、止水板を取付け、止水モルタルを注入した。

到達マンホールでは、薬液注入により土砂、水を遮断しブーツ撤去を可能にし、止水板を設置することが出来たが、止水板撤去後一部から漏水があった為、Vカット止水で完全に止水した。
