## PC 床版製作について

東日本コンクリート株式会社

#### 工事概要

- (1) 工 事 名：上小松床版工工事
- (2) 発 注 者：国土交通省 東北地方整備局  
仙台河川国道事務所
- (3) 工事場所：宮城県東松島市上小松地内
- (4) 工 期：平成25年10月23日～  
平成27年1月31日

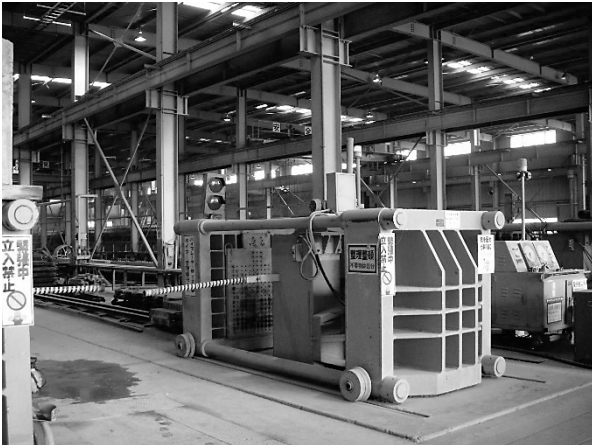
図-2 緊張時の立ち入り禁止措置

次に緊張時の背面の立ち入り禁止措置ですが、工場が広く、床版の製作の他にPC桁、鉄道のPC枕木なども製作しているため多くの作業員が稼働しています。単純に立ち入り禁止の標識設置では不十分と思い、緊張開始前に警報による合図と回転灯による合図を併用しました。

また確実に人払いできているか目視による確認も行いました。

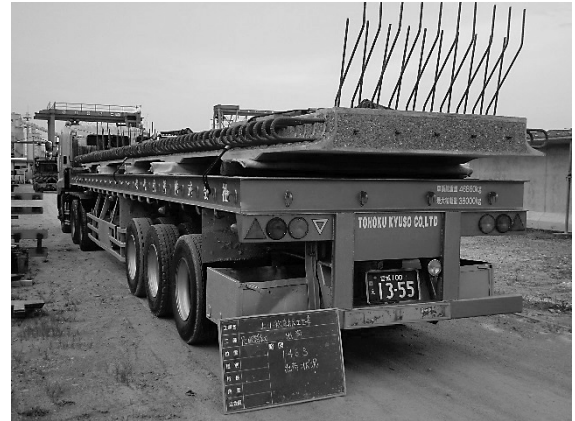
図-3 PC床版の出荷状況

日々の啓発活動と地道な確認作業を繰り返した結果無事無事故でPC床版56枚を出荷することができました。
