アスファルト舗装へのリフレクションクラック対策 について

東京土木施工管理技士会
福田道路株式会社
工事所長
橋本 晃一
Koichi Hashimoto

工事概要

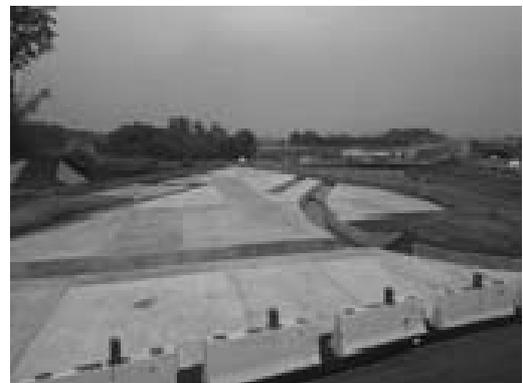
図-1 現況写真

市道07-090号線との平面交差点の直下を横断する地下構造物（大正用水第3号隧道）に対する上載過重軽減対策として軽量盛土（ESP工法）が別途工事により施工されていた。また、現地諸条

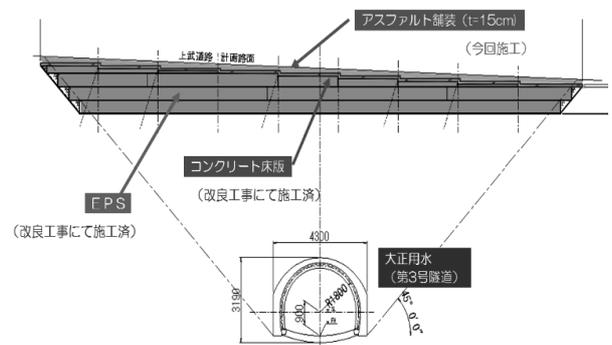
図-2 断面図

件により EPS 工法のコンクリート床版直上にアスファルト舗装を施工する条件であったため、コンクリート版の目地やひび割れが原因となり、リフレクションクラックの発生が懸念される状況であった。

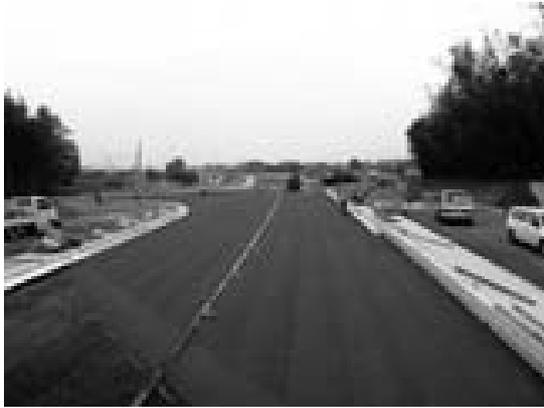
図-3 クラック抑制シート施工状況

- ①対象範囲全面にクラック抑制シートを設置。
(コンクリート床版の目地対策、EPS工法への雨水浸透防止、リフレクションクラック対策)

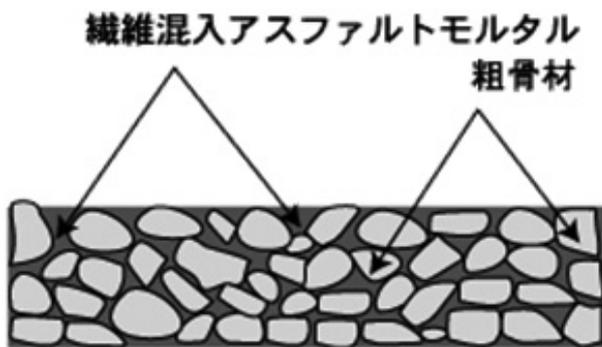
図-4 SMA 舗装の概念図

SMA 舗装は粗骨材が多く (70%~80%)、細骨材に対するフィラー量が多い (8~13%程度) 不連続粒度の加熱アスファルト混合物であり、粗骨材の噛み合わせ効果から耐流動性や耐摩耗性、さらには骨材間に充填されるアスファルトモルタル分によってたわみ追従性や防水性にも優れており、クラック発生までの時間が他のアスファルト混合物と比べて長く、かつ貫通までの時間も長い粘りのある混合物である。

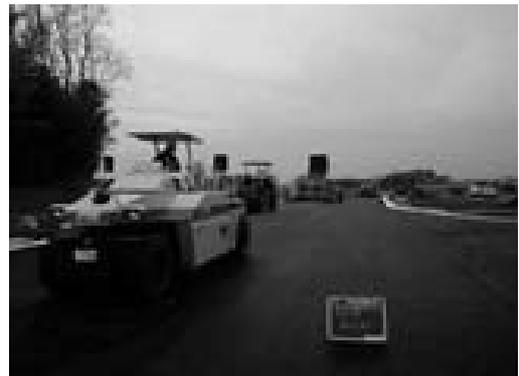
図-5 SMA 舗装施工状況

- ②基層 (t=10cm) に SMA (碎石マスティックアスファルト13mm) 舗装を選定。

今回採用した SMA 舗装の製造及び施工方法は一般の加熱アスファルト混合物と同様であるが、混合物の温度管理と締固めに留意する必要があります。

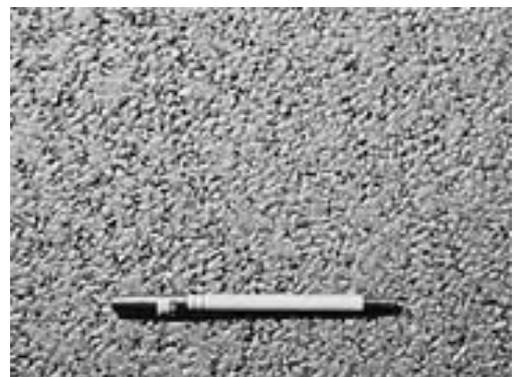
図-6 SMA の舗装表面
