吸出し現象が顕著な海岸構造物における 地盤改良効果の向上について

東京土木施工管理技士会

五洋建設株式会社

工事概要

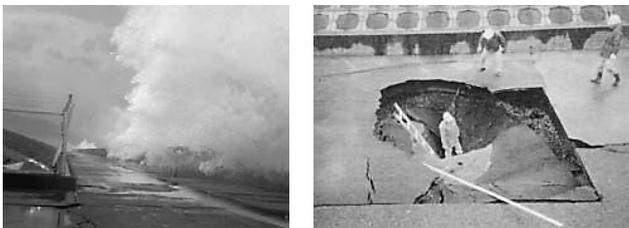
図-1 福井港海岸の海岸浸食による越波及び吸出し

本工事は、日本海特有の冬期風浪による浸食が進行している福井港の海岸において、既設護岸の構造物の撤去・復旧、護岸背面土砂の止水工および地盤改良工を行う工事である。

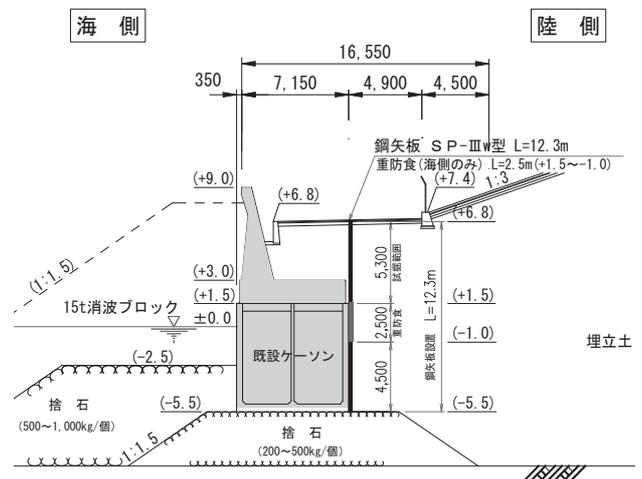
冬期風浪の繰り返し作用により、ケーソン式の既設護岸の目地部で裏込め土砂の吸出しが発生している。吸出し現象を防止するため、既設ケー

図-2 鋼矢板打設位置断面図

ンの目地部に沿わせるように鋼矢板を精度良く打設する必要がある。

既設ケーソン天端はGL-5.3mに位置するため、正確な位置出しを行うには試掘が必要であるが、施工場所は近接構造物により狭隘な場所であるため、大規模な開削による試掘は困難である。

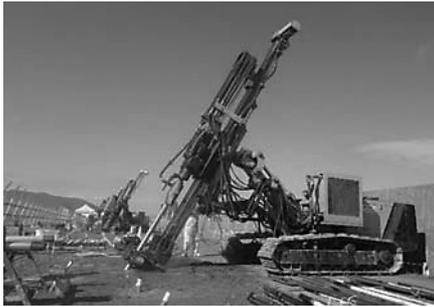
地盤改良工における薬液の注入用外管を設置するため、ロータリーパーカッションを使用して約3,100本の削孔を行う。このうち約20%は隣接構造物との干渉回避のため、斜め削孔（削孔角度：63.4°～66.9°）で施工する。

当該地盤は緩い砂層であるため、斜め削孔時、削孔角度の変動による誤差で、注入用外管が計画

図-3 地盤改良工 斜め削孔状況

位置に設置できないことが懸念された。地盤改良範囲全域にわたり、改良効果を得るには削孔精度の確保が重要である。

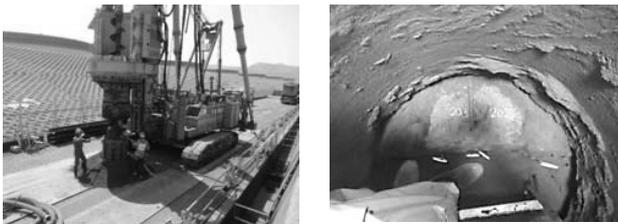
既設護岸ケーソンの目地部を正確に確認するため、アースオーガ併用圧入杭打ち機を使用して試掘を行った。φ1,000mmの鋼管ケーシングにφ800mmのスクリーを搭載したアースオーガで地盤にケーシングを貫入し、φ1,000の立杭を掘削することで既設ケーソンの天端を露出させた。

本工法による試掘の結果、既設ケーソン目地部の正確な測量を行うことができ、ケーソン背面に沿わせ、鋼矢板を精度良く打設することができた。

図-4 杭打ち機を使用した試掘状況

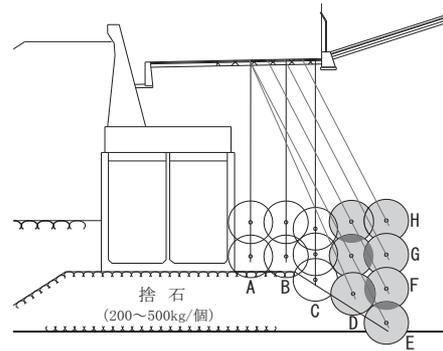
図-5 斜め削孔位置断面図

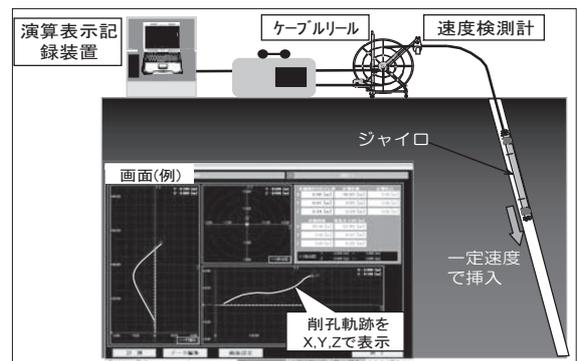
斜め削孔時の削孔誤差を把握するため、挿入式ジャイロを用いた試験削孔を実施した。試験削孔では、削孔完了時にケーシング内に挿入式ジャイロを挿入し、計画通りの削孔軌跡であるか3次元計測を行った。

図-6 挿入式ジャイロ概念図

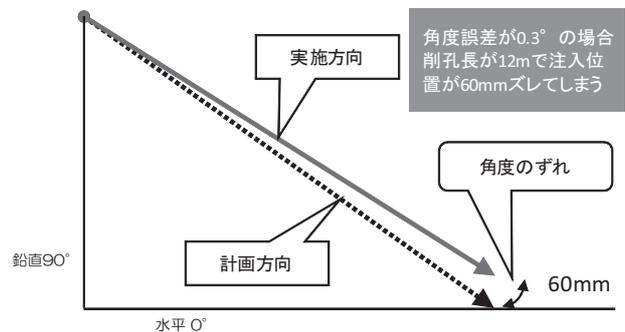
試験削孔の結果、削孔誤差は水平偏位3cm、角度偏位0.3°であることを把握できた。試験削孔による施工誤差を実施に反映して施工することで計画位置に削孔を行うことができた。

図-7 試験削孔結果概略図
