用水路（河川横断工）の検討

（一社）北海道土木施工管理技士会

小川組土建株式会社

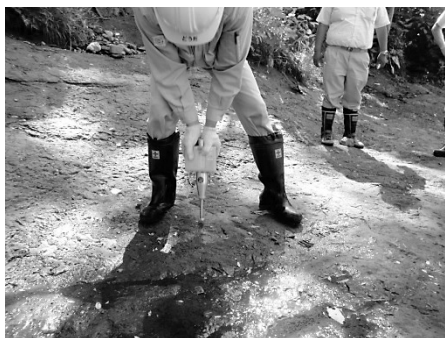
図-2 ロックシュミットハンマー試験

岩盤の調査（ロックシュミットハンマー、及びスレーキング試験）を行い工法の検討を実施しました。

試験の結果、強度はであるが、泥岩は亀裂が多数入り岩盤は土砂化しやすい岩盤であり、簡易土留工法により掘削中に含水比（地下水が出た場合に土砂化し、崩壊の危険）があると判断され、土留工法について再検討する必要があると判断さ

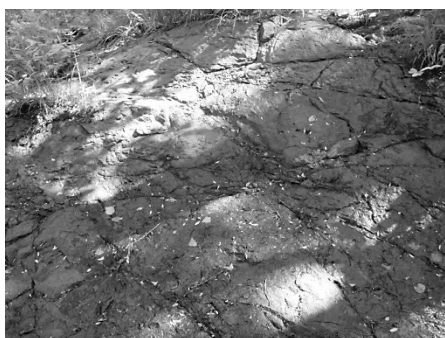
図-3 亀裂が入り土砂化しやすい泥岩

調査をした付近には泥岩の岩盤と泥が互層になっていることがはっきり確認できました。一部の岩盤は河川の水が泥の部分进行し、岩の部分だけ剥離し落ちているのが確認できました。

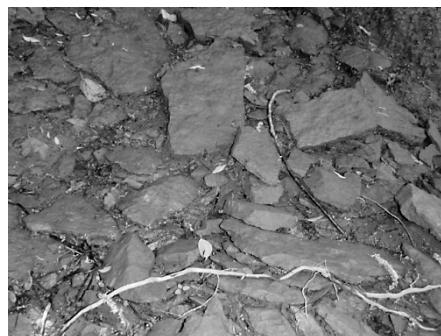
図-4 剥離落下した岩盤
