床掘り箇所での土砂崩壊防止対策

福岡県土木施工管理技士会

株式会社廣瀬組

工事概要

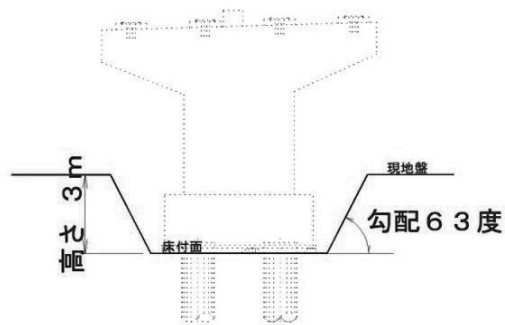
橋脚躯体工の基礎部を施工する為に、床掘り作業を行わなければならないが、当初の設計計画では現地盤より高さ3m、勾配63度のオープン掘削となっていたが、本工事箇所一帯は粘土層で軟弱地盤地帯でありそのまま施工すると土砂崩壊が生じる恐れがあった（図-2）。

図-2 計画床掘り施工図

そこで問題となったのが、床掘りから埋戻しまで1.5ヶ月の期間があり、特に杭頭処理施工時には、ラフタークレーン65tで約5tの杭頭を引き抜く作業があり、地盤に高い荷重がかかる為、この軟弱地盤で勾配63度のオープン掘削では、土砂崩壊が生じる問題が発生した。

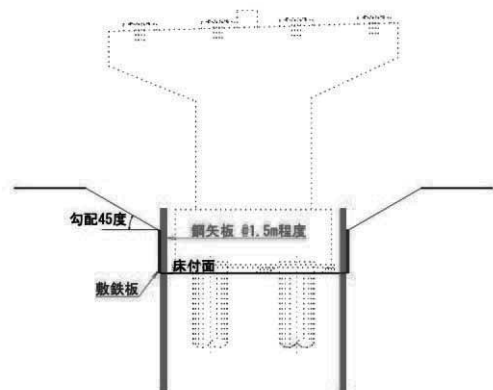
積が必要となりヤードの確保が困難な為に断念した。そこで、(3)の「矢板と敷鉄板を用いた簡易土留・仮締切工法」を採用した(図-4)。

図-4 矢板と敷鉄板を用いた簡易土留・仮締切工法

この工法で使った鋼矢板や敷鉄板は自社所有を利用することで、コストの削減を行った。

「矢板と敷鉄板を用いた簡易土留・仮締切工法」を設置して床掘りから埋戻しまでの期間、鋼矢板・敷鉄板の変位や掘削法面の亀裂発生状況などの日常点検を毎日実施したが、ほとんどの変位は見られず、土砂崩壊は発生しなかった。

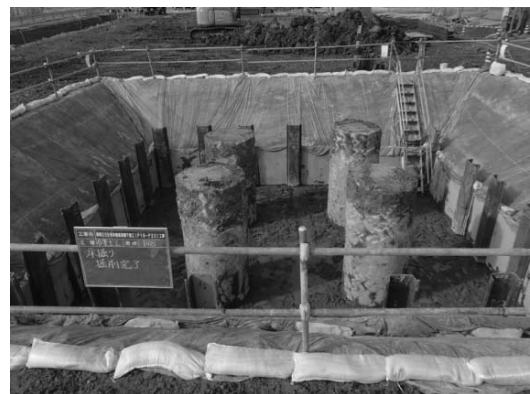
床掘り箇所の天端に枕土のうを設置し、法面にビニールシートを敷設して雨水による法面の浸食・崩壊防止を行った(図-5)。

図-5 法面の浸食・崩壊防止対策写真
