夜間工事の安全への取組について

東京土木施工管理技士会
 福田道路株式会社
 現場代理人
 大内 暢 昭
 Nobuaki Oouchi

- (1) 工 事 名：原宿電線共同溝他工事
- (2) 発 注 者：国土交通省 関東地方整備局
横浜国道事務所
- (3) 工事場所：神奈川県横浜市戸塚区原宿地先
- (4) 工 期：平成24年12月22日～
平成26年9月3日

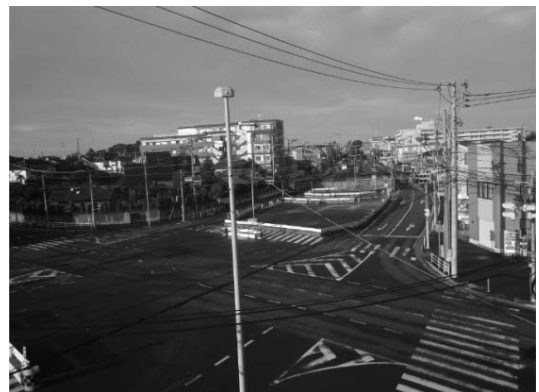
図-1 施工箇所

当該現場は、一般国道1号の原宿交差点の側道及び立体交差の出口側本線部でありました。

側道部は、一般車両の通行帯を確保しながらの交通規制であり、現況歩道幅員が1.5m以下であるため狭い規制帯での作業となりました。本線部は、立体交差の出口側であり側道からの合流部も含まれていました。

また、交差点部であるため信号施設の架空線等も多く、住宅地であるため地下埋設物もライフラインに関わるものが多く埋設されていて、電線共同溝設置のために移設できない埋設物もあり、支障物を迂回しながらの施工となりました。

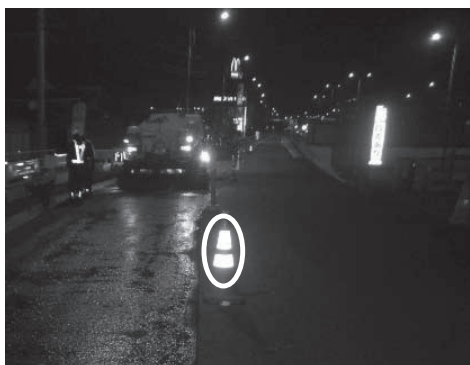
図-2 ポストコーン

①の問題点に対する対策として、幅員の狭い箇所ではカラーコーンの代用としてポストコーンを使用することにより警察協議による通行帯の幅員を確保しました。

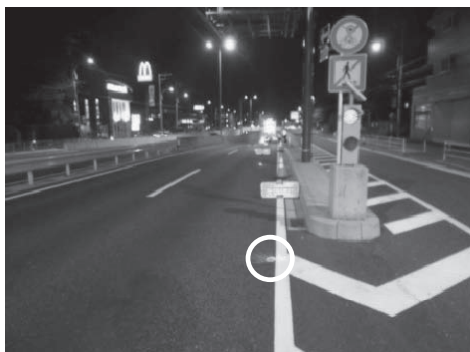
図-3 LED 発円灯

②の問題点に対する対策として、一般車両に対して早期に視認性を確保するためカラーコーン設置前に LED 発円灯を使用し導流帯の仮テーパを設置しました。

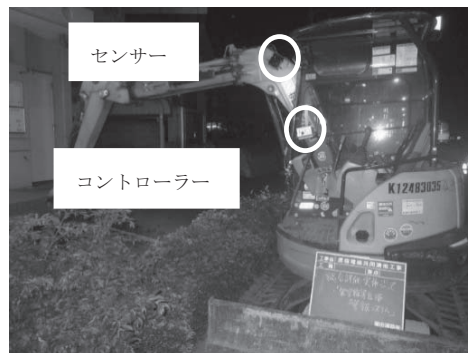
図-4 高さ制限センサー

③の問題点に対する対策として、掘削時に使用するバックホウに高さ制限センサーを取付け、バックホウのアームの動きを制限（アームが一定の高さまで上がると警報音と LED ランプが点滅）することにより架空線との接触を防止しました。

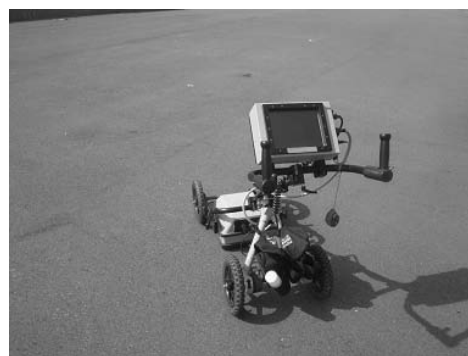
図-5 地下埋設物探査機

④の問題点に対する対策として、事前調査とし

て地下埋設物探査機（埋設物の位置をモニターで確認出来る）の使用及び試掘を実施しました。
