一般車両と坑内プロテクターとの接触防止対策

長野県土木施工管理技士会
吉川建設株式会社
現場代理人
鈴木 功 治
Koji Suzuki

- (1) 工 事 名：平成25年度
19号鳥居トンネル修繕工事
- (2) 発 注 者：中部地方整備局 飯田国道事務所
- (3) 工事場所：長野県木曾郡木祖村藪原～
塩尻市奈良井
- (4) 工 期：平成26年2月27日～
平成26年10月20日

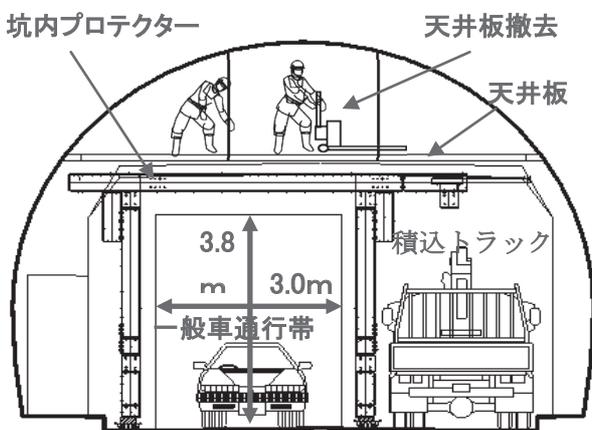
図-1 坑内プロテクター配置断面図

天井板の撤去は、坑内プロテクター（一般車両防護作業車）を設置し、その上部で人力によって天井板を撤去し、トラックに積み込み搬出するという方法で行った（図-1）。その際、一般車両が坑内プロテクターに接触すると、撤去作業を行っている多くの作業員や第三者を巻き込んだ大災害になることが懸念された。

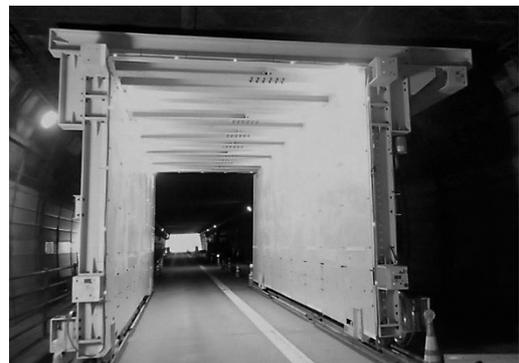
図-2 坑内プロテクターの視認性向上状況

坑内プロテクター材のリース材はサビ色（赤色）であり、トンネル内では視認性が悪い。そこで、すべての部材をライトグリーンに塗装し、視認性を向上させた。また、入り口にはチューブライトと反射テープ、プロテクター内はLEDライ

トと山形反射テープを取り付けさらに視認性を高めた（図-2）。

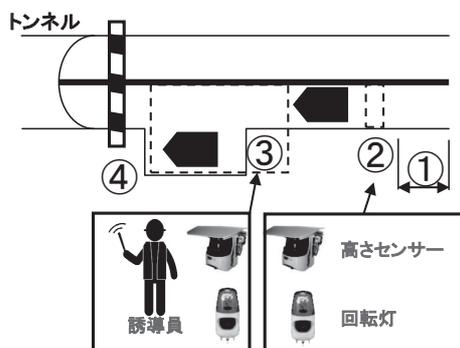
図-3 高さ制限のための接触防止対策図

坑内に進入できる車両の高さ制限は3.8m以内となるため、①看板及び横断幕による注意喚起、②高さセンサーによる回転灯警告、③高さセンサーと誘導員による監視、④高さ制限バーによる強制停止の4段階の対策を行った（図-3）。これらの対策中で特に③の誘導員による制限を超える車両の通行禁止を重要視した。ここでは高さセンサーに反応した車両や、路肩に設置した高さの目安バーを誘導員が目視で確認して、怪しいと思われる車両を停止させて再度測定し、制限を超える車両についてはすべて通行禁止とした（図-4）。

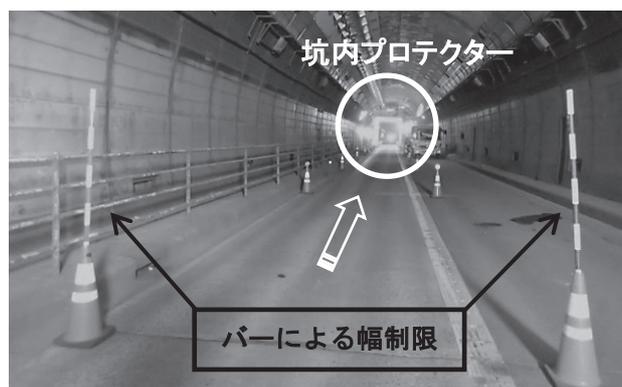
図-5 対策④ バーによる幅の規制

坑内に進入できる車両の制限幅を3.0m以内としたが、坑内プロテクターの内部を通行する際は、道路のセンターラインをまたいで通行することになるため、ラインを意識して通行する車両が接触する危険があった。また、大型車両により前方が見えない場合や、前方不注意による接触も考えられたため、次の対策を講じた。①看板及び横断幕

による注意喚起、②誘導員による監視、③坑内看板による注意喚起、④坑内プロテクター手前のバーによる通行車両の幅の規制（図-5）。撤去作業に伴い坑内プロテクターを日々移動していくため、③④はその移動に伴い設置し直すが、パトロール車両から見え方を何度も確認し、最適位置に設置した。
