## 塩釜漁港魚市場棧橋災害復旧工事の施工

- (1) 工事名：塩釜魚市場棧橋外災害復旧工事
- (2) 発注者：宮城県農林水産部水産基盤整備課
- (3) 工事場所：宮城県塩釜市新浜町1丁目地先
- (4) 工期：平成24年9月13日～  
平成27年3月27日

本工事は、東日本大震災により被害を受けた塩釜漁港魚市場の棧橋の復旧工事です。

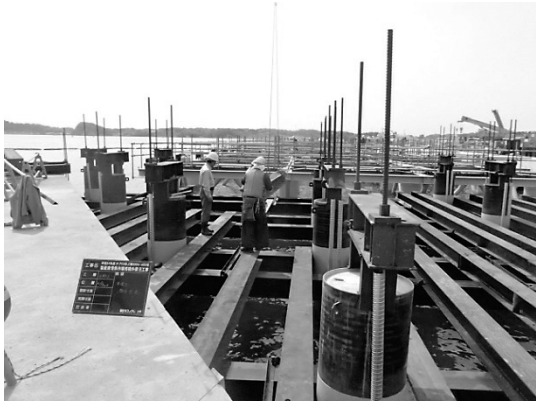
図-2 吊り支保工組立

地盤上に支保工を組みコンクリート打設をする場所打ちとは勝手が違います。支持地盤のない場所でどうやって支保工を組むかが、まず頭に浮かんだ懸案事項でした。

まず支保工の組立は、何回も検討会や協力業者と打ち合わせを行い、吊り支保とすることとしました。吊り鋼棒を使用しH鋼を挟み込むことで吊り支保工を組み、無事コンクリート打設を完了することができました。

支保工の解体は、鋼棒を緩めて隙間を作りウインチ、クレーンを併用しました。
