排水路桜並木への影響に配慮した施工方法について

新潟県土木施工管理技士会
株式会社新潟藤田組
土木工務部主任
浅倉 俊明
Toshiaki Asakura

工事概要

- (1) 工事名：亀田郷第2（1期）地区大渕排水路第3次工事
- (2) 発注者：新潟県新潟地域振興局 農村整備部
- (3) 工事場所：新潟県新潟市江南区西野地内
- (4) 工期：平成24年7月30日～平成26年2月28日（579日間）

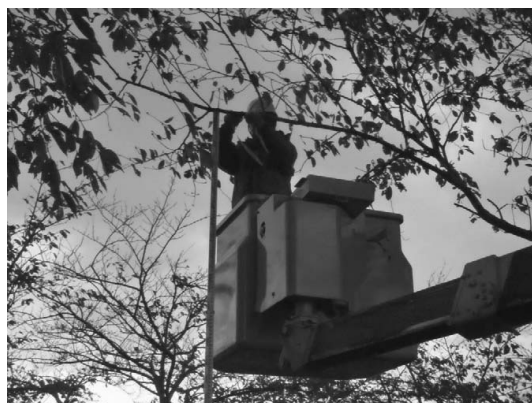
図-1 小旋回型テレスコクレーン

クレーン作業については、機械の設置範囲が小さい小旋回型テレスコクレーン（図-1）を使用し、桜に接触する範囲の軽減を図った。また、重機の接触に注意が必要な幹や枝木は、予め目印を付け束ね保護し全作業員に周知確認を行った。

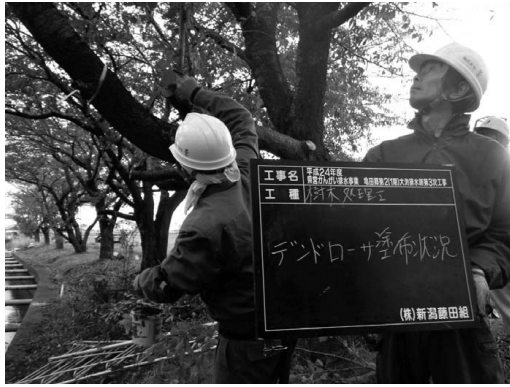
図-2 傷口の保護

サクラの花芽は、前年の夏に形成されることから休眠に入る落葉後に作業範囲の剪定を最小限に行い、さらに剪定箇所露出部（切口）には、腐食を防止するため樹皮代わりとなるデンドロウサンを塗布し傷口の保護を行った（図-2）。

桜の木への損傷を最低限に抑えるこれらの対策で工事施工後の平成26年春に桜の調査を行った際には、切口に施した保護材の効果も見られ、切り口付近から新しい枝が出ており、開花の確認もでき春には見事な桜が咲き誇りました（図-6）。
