新幹線 鋼鉄道橋（大場川 B） 支承取替工事

日本橋梁建設土木施工管理技士会
横河工事株式会社

1. はじめに

工事概要

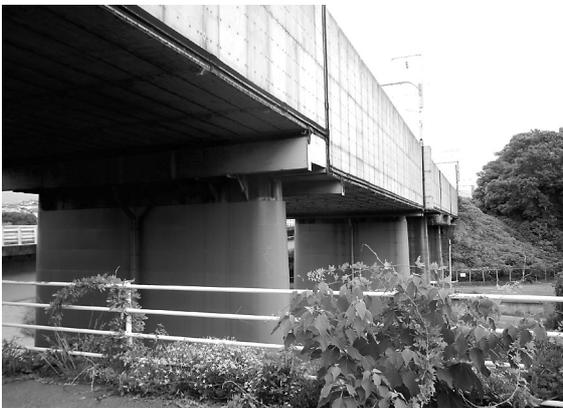
図-1 大場川 B

本工事は、この東海道新幹線大規模改修工事の一部であり、三島市に位置する5連の鉄けたからなる鋼鉄道橋（図-1 大場川 B）の支承部の取替および補強工事である。

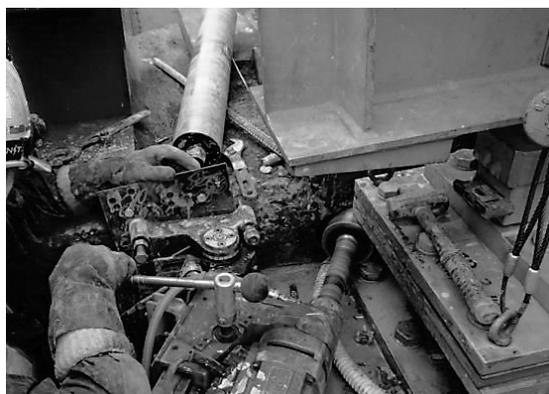
図-2 支承台座ハツリ作業(コア削孔)

- (1) 新幹線の通常運転を維持しながら工事を行う必要があるため、支承取替の施工中は、新幹線の衝撃を含む列車荷重を支えることができる仮受設備が必要である。
- (2) 主桁のジャッキアップ、ダウンや補強部材設置のための孔明は、安全な作業かつ品質確保のため、新幹線通過による衝撃を避ける必要がある。
- (3) 既設支承の支承台座は、樹脂系のモルタルが使用されていた。樹脂系のモルタルは粘性を有しているため、ブレーカを用いたハツリ作業ができない。
- (4) 橋脚前面には、鋼桁ジャッキアップのため、アンカーボルトで固定した鋼製ブラケットを設

- (1) 仮受期間中は、橋脚前面の鋼製ブラケット上に設けた本支承と同等の機能を有する仮設支承を設置し、これにより新幹線の通常運行を確保した。さらに、仮支承は、支承取替の施工完了後も高さ方向に隙間を設けた状態で残置し、地震時における横移動制限装置としての機能を持たせた。(図-4 施工完了)
- (2) 新幹線通過による衝撃を避ける必要がある作業は、夜間の旅客列車が通行しない線路閉鎖の時間帯で行った。線路閉鎖での作業は、新幹線の運行に支障がでないよう開放時間を厳守する必要があり、事前に試験施工を行うなど、入念に計画したタイムスケジュールにより行った。
- (3) 既設支承の支承台座のハツリ作業は、大径のダイヤモンドコア削孔機(図-2)を使用した。この工法を採用することにより、粘性を有する樹脂系モルタルの除去を実施することができた。
- (4) アンカーボルト設置のためのコア削孔は、RCレーダー探査により橋脚内の既設鉄筋の位置を確認し、既設鉄筋を切断しないよう十分に配慮して作業を行った。不規則な配置となったアンカーボルトの位置計測は、ターゲットを用いた写真計測(図-3)を採用した。写真計測を利

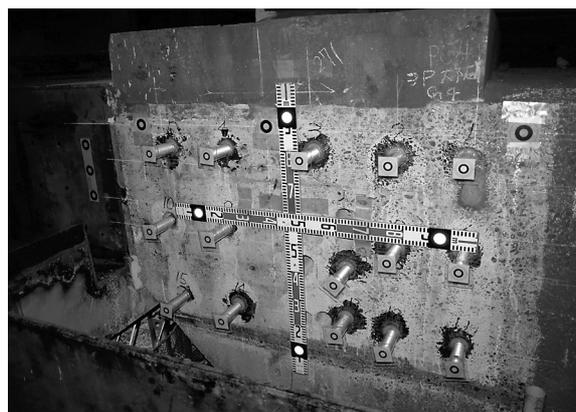
図-3 アンカーボルト写真計測

置する必要があるが、このブラケットを固定するためのアンカーボルト位置を正確に計測し、工場製作に反映させる必要がある。

用することで、従来のフィルム型を使用する手計測に比べ作業効率が向上し、高い精度で行うことができた。
