光ファイバセンシングを活用した コンクリートの冬期養生管理

極東興和株式会社

- (1) 工事名：小月バイパス王喜6号橋
PC 上部工事
- (2) 発注者：国土交通省中国地方整備局
山口河川国道事務所
- (3) 工事場所：山口県下関市小月地区
- (4) 工期：平成25年7月11日～
平成26年3月31日
- (5) 工事内容（図-1）

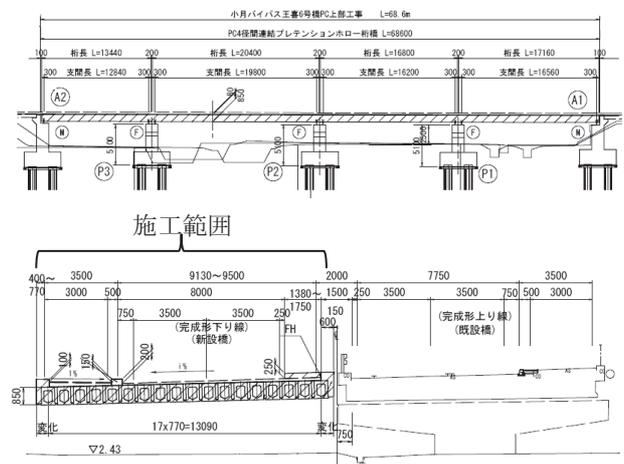
図-1 橋梁一般図

構造形式：プレテンション方式

4径間連結中空床版橋

橋長：L = 68.600m

幅員：B = 11.500～14.250m

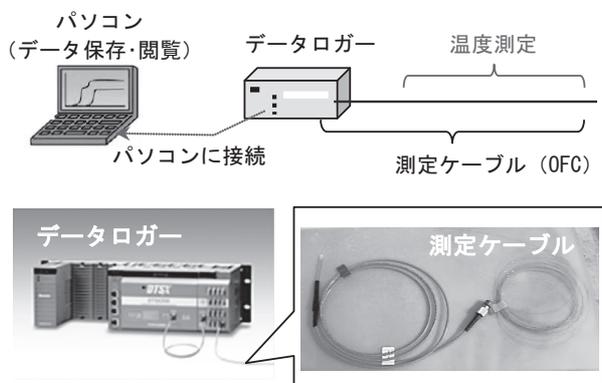
図-2 測定機材構成

今回使用した光ファイバ温度測定機は、データロガー「DTSX200」にφ0.25mmの光ファイバ測定ケーブル（以下、OFC）を接続した構成であり（図-2）、以下の特性を有している。

- ・測定範囲はOFCの長さに依存するが、1m～6kmと広範囲に設定でき、10cmから1mの分解能で温度分布を測定できる。
- ・温度測定の許容範囲はOFCの溶融温度等に依存し、汎用的なOFCを用いた場合-20℃～100℃となる。一方、データロガーの性能としては-200～800℃までの温度測定が可能であり、高耐久なOFCを使用することで温度測定範囲を広げることが可能である。
- ・測定器が判別できる最小値である温度分解能は、1km以下で0.07℃、6km以下で0.5℃となる。

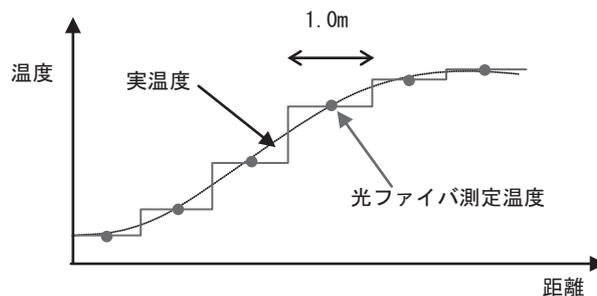
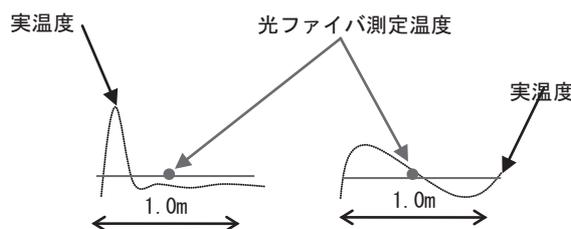
図-3 温度分布イメージ

この温度分布とは、測定位置を中心としたOFC上の1m区間における温度を平均して測定・表示するものであり、1mの測定区間以下の範囲における温度の偏りや局所的な温度変化を詳細に

a) 1m間隔の温度分布測定イメージ

実温度の温度分布状況を光ファイバでは把握できない（同様の平均温度で検知）。

b) 実温度と1m平均温度

捉えることは困難である（図-3）。

そのため光ファイバ技術は、対象物の全体的な温度変化や温度分布を把握するのに適した技術である。

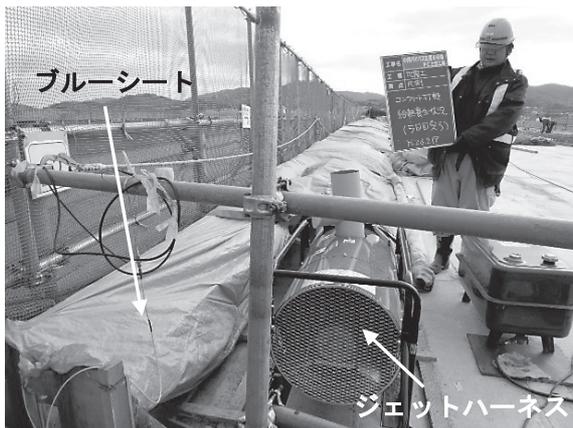
図-4 保温養生状況

保温養生は、地覆全面をブルーシートで覆う放熱対策と外気温の低下が著しい夜間にジェットハーネスを用いた追加給熱を実施することとした（図-4）。しかし、バイパス拡幅工事である本橋の脇には供用中の道路が併走しており（図-5）、一般車が高速で走行する際の風圧によって保温用ブルーシートのめくれが懸念され、養生範囲全域（延長68m）で確実な保温養生が継続実施されて

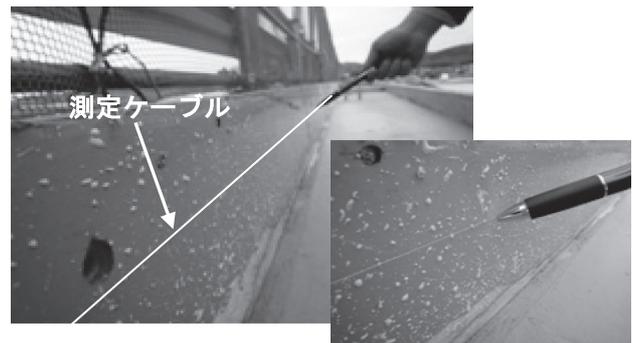
図-6 OFC 設置状況

養生中、コンクリートの凍結や強度発現の不良を防止するため、本現場での保温養生対策により、養生期間中、地覆全域(延長69m)で養生温度5℃以上を確実に確保していることを監視することとし、養生温度の監視に光ファイバ技術を活用することとした。なお、OFCは図-6に示すように、地覆天端付近の型枠側面に設置してブルーシート内の養生温度を計測した。

養生温度を測定するため、コンクリート打設直後に型枠側面にOFCを粘着テープで貼り付けたが、石英ガラスで構成されたOFCは衝撃に脆く、特に低温環境で顕著となるため、ケーブル設置作業時の衝撃により断線が発生し、設置に多くの時間を要した。

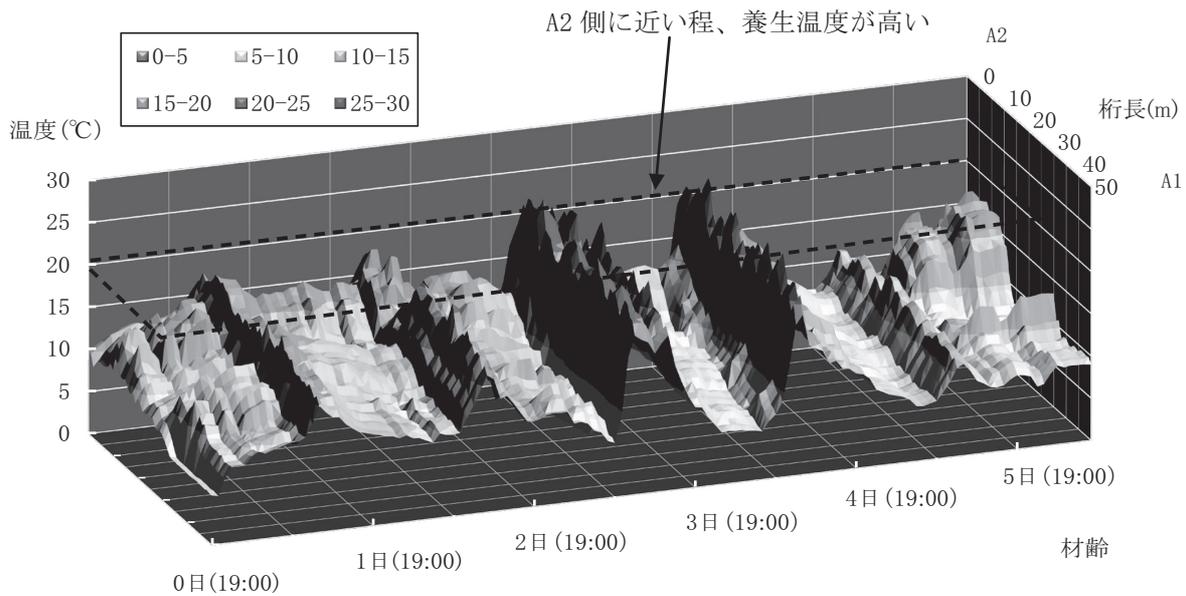
図-7 養生温度管理結果

OFCによる養生温度の測定履歴は、測定範囲と時間、温度を3次元グラフで表現することができ(図-7)、全体の温度分布(温度履歴)をみることで、ジェットハーネスによる給熱をA2側から実施していることを把握することが可能であった。

また、養生温度が5℃以下となる青色の分布がグラフ内に存在しないことから、一目で保温養生対策が十分であったことを把握できた。

今回実施したOFCによる温度測定は、単に温度を測定する行為のほかに温度分布の「見える化」により保温養生の確実性と給熱対策(温度上昇部)の履行確認にも有効であったと思われる。

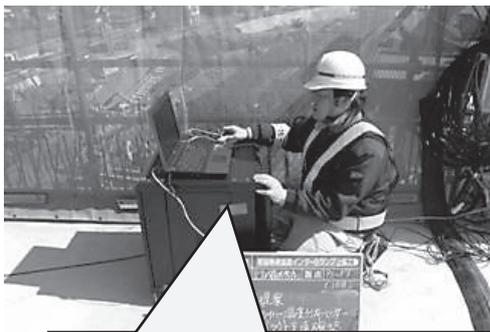
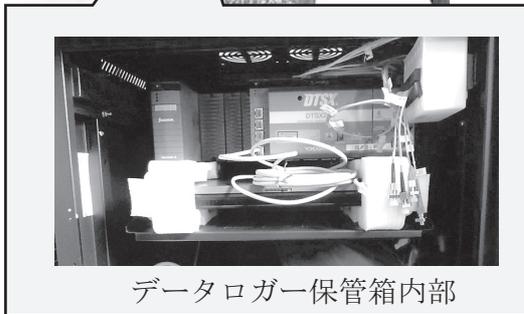
図-8 光ファイバ現場計測例

データロガー保管箱内部

また、精密なデータロガーを使用するため、設置場所（粉塵、防雨対策など）や電源供給に留意が必要で、使用にあたっては綿密な計画が必要である（図-8）。
