# I. 技術論文

# パイプクーリングにおけるコンクリート温度管理について

東京土木施工管理技士会  
あおみ建設株式会社  
監理技術者  
松江 敏彦<sup>○</sup>  
Toshihiko Matsue

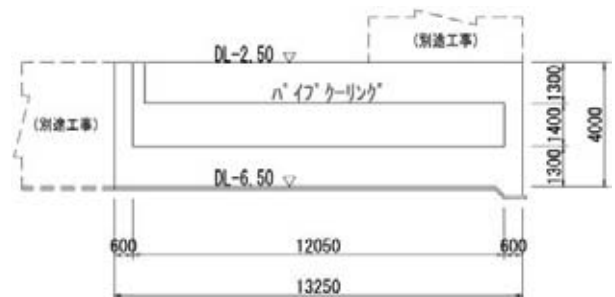
図-5 パイプクーリング断面配置図(2段)

パイプクーリングの配置を水平方向は0.55m間隔、鉛直方向は2段配管(底版を約3等分)として温度ひび割れ解析を行った結果、表-3に示すように、すべてのブロックで要求性能を満足した。なお、パイプクーリング配置は、生コンの打込み作業に支障がないように最小配置間隔を0.5m以上となるように配慮した。

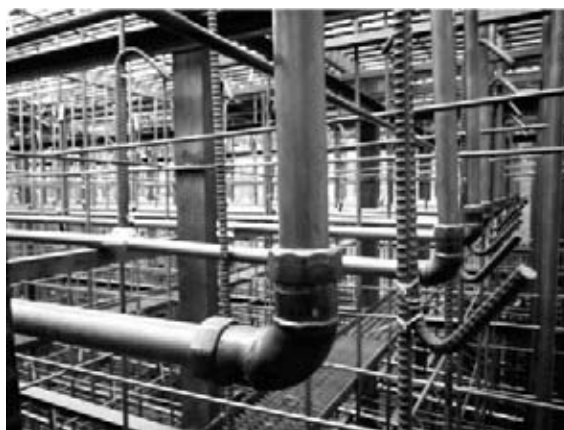
図-8 パイプクーリング配置状況

○パイプクーリング（図-8参照）

- ・パイプ規格：機械構造用炭素鋼鋼管
- ・パイプ径：φ38.1mm×t1.6mm
- ・パイプ本数：17本(約30m/本)×3ブロック

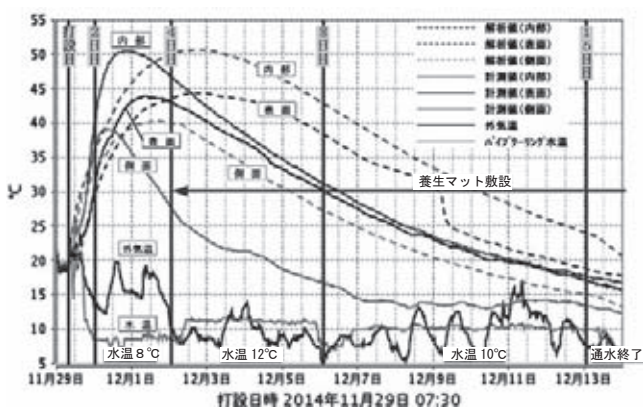
図-10 養生管理温度と温度計測結果 (底版⑦)

底版⑦打設時の外気温は15℃でコンクリート温度は18℃であり、事前の温度ひび割れ解析条件とほぼ同じであった。打設翌日は、外気温が約20℃となり事前の温度ひび割れ解析の条件よりも約6℃高かったため、温度ひび割れ解析を再実施し、養生管理温度の見直しを行った。見直しした養生管理温度と温度計測結果を図-10に示す。

コンクリート温度と養生管理温度を比較すると、コンクリート最高温度発現時期は計測結果の方が1日程度早く差異があったが、最高温度はほぼ同じ値となった。

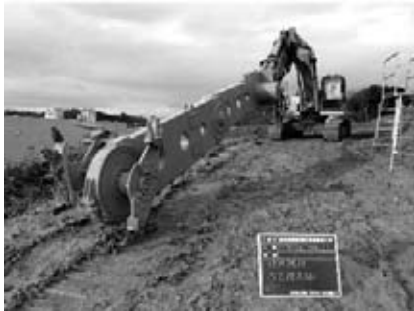
図-2 ベースマシン1.4m<sup>3</sup>バックホー

地盤改良は中層混合処理工法 WILL 工法を選定した。他の改良工法として、深層混合処理工法であるエコドラム工法とも比較検討したが、後者においては、基本的に50tラフタークレーンにオーガーを装着し施工する工法となる。しかしながら、施工場所の沢筋部は高低差が大きく、かつ斜面の勾配が急峻で平地がほとんど無い現況であったため、50tラフタークレーンを搬入するだけの進入走路を設置するのが非常に困難であった。又、進入走路を設置すると、沢筋部の改良範囲も進入路の盛土で埋まってしまう、削孔長が2倍以上となり、また進入路の撤去も必要となることからコスト、工程共にデメリットが多い。そのような観点から、斜面でも機動性に優れた WILL 工法を選定した。WILL 工法とはバックホータイプベースマシンの先端に特殊な攪拌翼よりスラリール状の改良材を注入しながら、固化材と原位置土を強制的に攪拌混合し、安定した改良体を形成する

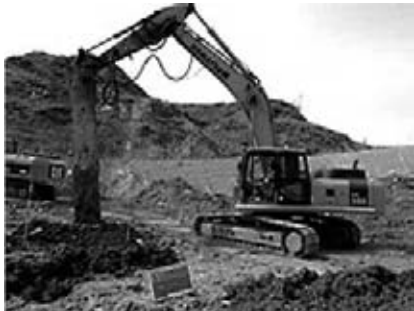
図-3 地盤改良施工状況

現地 SWS 試験、土質資料採取による試験の検討結果から、図-7に示す範囲において地盤改良を実施した。

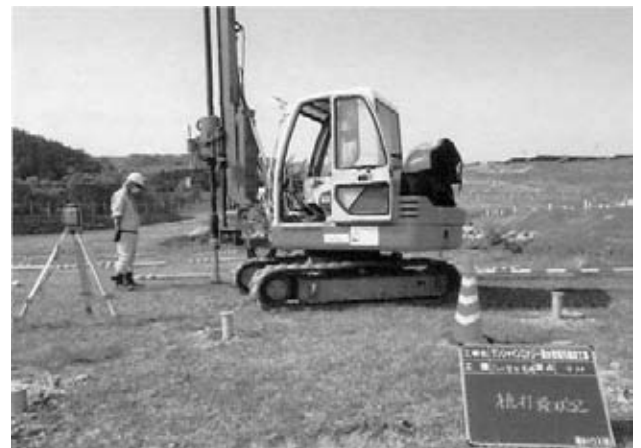
図-4 GTスパイラル杭

パネル架台の基礎は、地盤状況、土質状況により、コンクリート基礎あるいは杭基礎とも施工可能であると判断されたが、施工性と経済性から杭基礎を選定した。次に杭基礎の種類を検討し、比較的硬い地山（N値＝4～8）となる切土部では回転貫入で施工するGTスパイラル杭を、比較的緩い地山（N値＝2～4）となる盛土部ではパーカッション貫入で施工するH型PCパイル杭を採用した。施工状況を以下に示す。

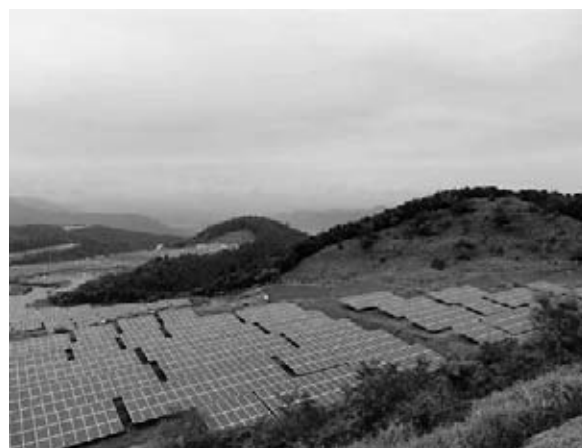
図-7 アレイ間隔あり  
勾配方向に逆らった配置

パネルの再配置計画においては、パネル設置方向角を真南向きから東西に回転させることで設置枚数を増加させることとした。その利点を以下に示す。

- ①パネル設置方向角を変えることでコース方向に応じた効率的な配置が可能となる。
- ②地面勾配に合わせた方向に配置でき、隣接アレ

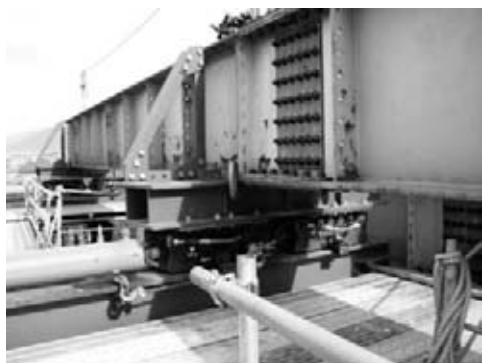
図-7 送出し装置（SD100×2台）

曲線で送り出した場合は、偏芯が発生しないのでローラー式の送出し装置が適用できるが、曲線桁を直線で送出す場合は、受け点の偏芯による横移動が発生するため、横移動に対応した送出し装置の選定となる。送出し装置は各支点で、推進機構と鉛直調整機構を有する油圧ジャッキによるものであり、この送出し装置を選定した場合、横移動に対応する方法としては、送出し装置を横移動

させる方法、送出し装置を固定し受け点幅を広くする方法、が考えられる。

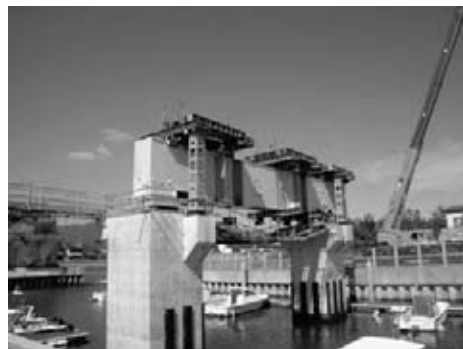
図-9 横梁を利用した基礎設置状況

法は、形鋼を横梁の上下に配置し、形鋼をPC鋼棒で繋ぐ方法を採用した。また、横梁単体では荷重を支承幅で受け持つため、転倒に対する対策が必要であった。そこで橋脚上に設置される照明柱のアンカーを利用して、橋脚上で横梁を挟む位置へベント支柱を設置しベント支柱と横梁を固定することで橋軸方向の幅を広くとり転倒に抵抗する構造とした。

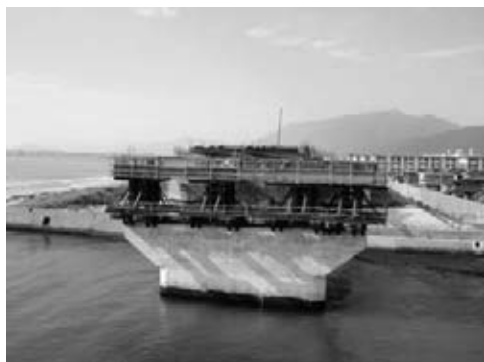
図-12 橋脚上送出し設備設置状況

とした。斜角への対応は、送出し装置を送出し方向に向けて設置し、送出し装置上の梁に斜角を設ける構造とした。送出し装置をささえる架台は、斜角方向に設置し支柱材は降下設備への盛り替え作業を省略するため、サンドル材を積上げ、ボルトで固定する構造とした。送出し設備の転倒防止は、基礎梁を張り出し、基礎梁と支柱を斜材で繋ぐ構造とした。

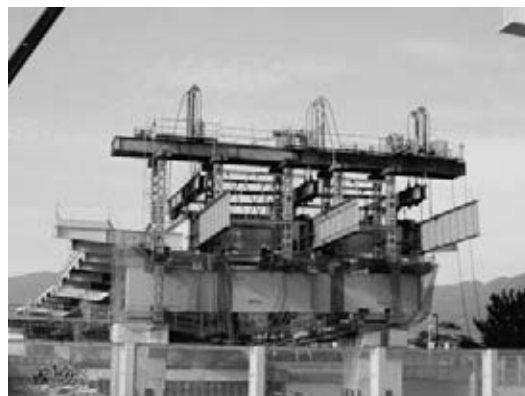
図-14 横梁を利用した降下設備設置状況

て、別途降下時の支点を設ける必要があるが、主桁ラインで降下を検討した場合、横梁の橋軸方向の幅は1.2mであり、降下サンドルを設置できるスペースが確保できない。そこで、送出し桁先端の桁上に降下用の梁を設置して、橋脚上に設置した門構の横梁からワイヤークランプジャッキで送出し桁を吊り下げ、降下する構造とした。

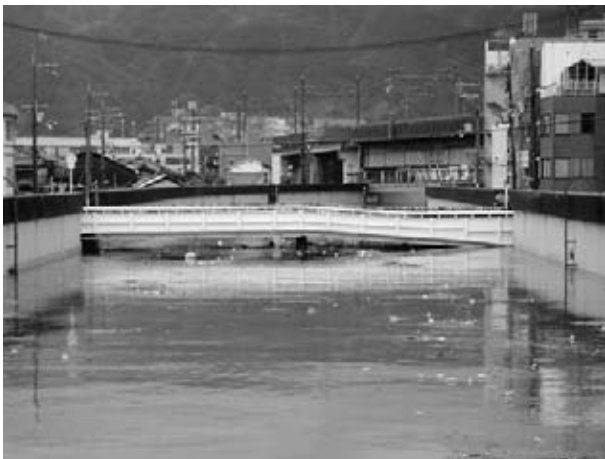
図-1 現三箇大橋増水時の状況

現三箇大橋は、市役所や駅、商店街などの接続道路で、自動車以外にも歩行者・自転車が多くの地域住民の生活にとって欠かせない橋梁の一つである。しかし、現三箇大橋は、昭和47年に発生した大水害（浸水家屋延べ約10万戸に及ぶ被害）を契機に行われてきた河道の拡幅、護岸のかさ上げ、などの河川改修工事の中で、旧三箇大橋を撤去した後に暫定形の仮橋として昭和54年に建設されたものである。そのため橋桁は、堤防を切

り欠いた状態で、恩智川の計画高水位より低く架設されており、増水時には、落橋や氾濫の恐れがあり（図-1）治水対策上、早急に架け替えが必要な橋梁である。

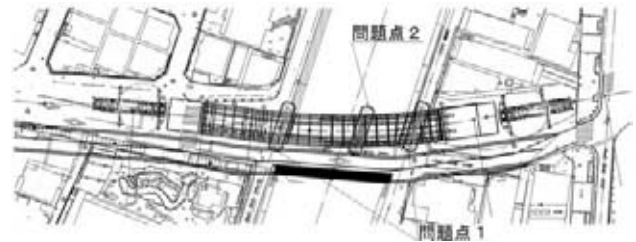
図-4 当初計画のベント配置

- ① 建築限界から求められる低桁高のプレートガーダー橋
- ② 鉸桁構造から箱桁構造に変化するパーシャルボックス構造
- (2) ベント設置による生活環境への影響  
当初計画では、恩智川両岸沿いの道路上と河川

内へベントを設置するものであったが現地踏査の結果、道路へベントを設置した場合は通行幅が確保できず通行止めとなり、地域住民の生活環境への影響が長期にわたるといった問題があった。また、早期供用を求められる中で、渇水期中の施工となる河川内ベントは事業全体のクリティカルパスであり、前工程の遅れなどにより上部工施工時期が渇水期に一致しない場合には年単位の遅延となる可能性があった。

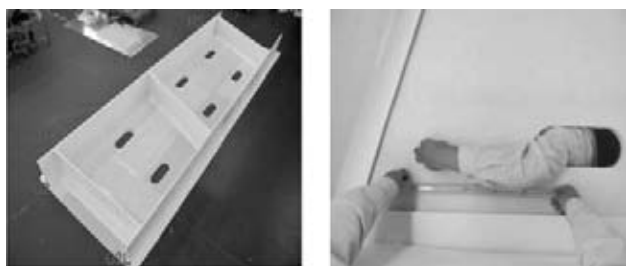
図-5 カバ- PL 実物大模型 (当初設計)

検証の結果、ハンドホールから腕を入れてカバー PL 内面でつかむような動作をした場合、最大で450mmまでが限界であることが分かり、この結果を基に下記の想定で模型を再度製作して施工性の確認を行った。

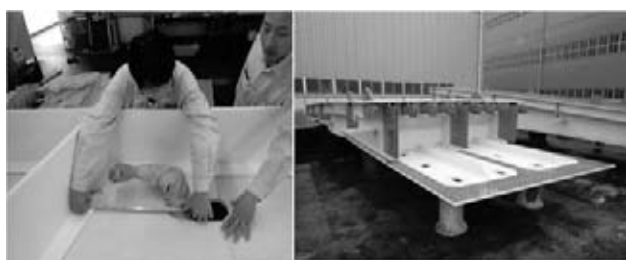
図-6 カバ- PL 実物大模型再検証と桁取付状況

- ① 全ボルトから400mm以内にハンドホール開口位置を設置する。
- ② 「①」とすることによりハン

ドホール個数が増えることから、現状のハンドホール形状：120mm×300mm をできるだけ小さくして孔数を増やすことのできるようにハンドホール形状を再考する。

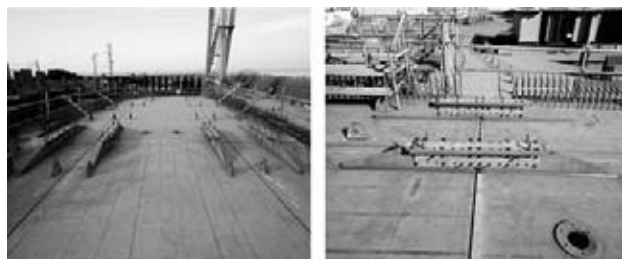
図-7 バイパス材取付状況

地組ブロックを2ブロックとすることで、道路上へ設置するベントが不要となる。また、架設後の最終ジョイントへ仮のバイパス材（図-7）を鋼床版上に設置することにより、河川内へ設置するベントが不要となる。

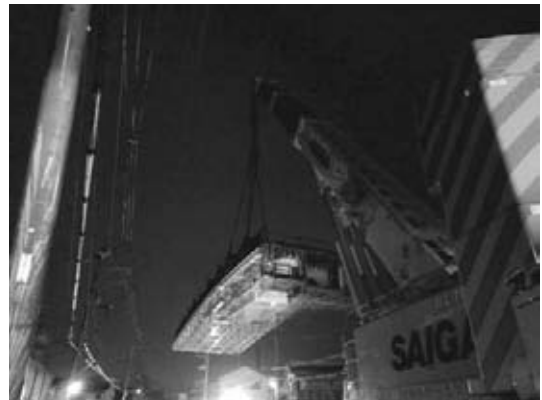
図-10 架設状況

クレーン据付位置及び地組位置は、架空線や地下埋設物をCAD上にプロットし干渉を確認した上で決定し、詳細な測量により現地へマーキングして作業半径の誤差がないように細心の注意を払った。そのほか、偏断面の桁であるため添接板取付位置や載荷物の配置なども考慮し、架設時の重心位置を精度よく算出した。

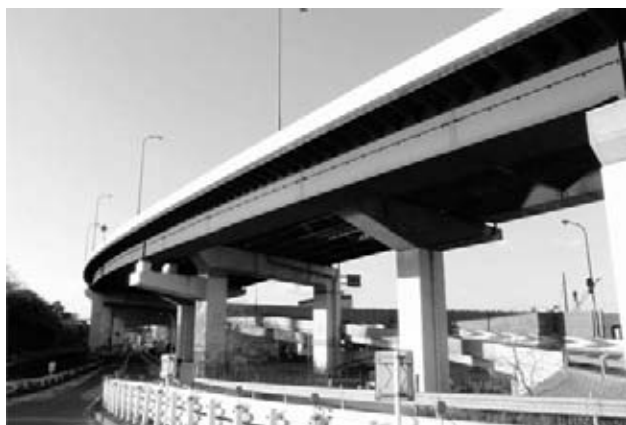
図-2 【施工前】既設入路ランプ橋

一般に、既存の橋梁の線形が改良される場合には、橋梁単位で撤去、再構築が検討されるが、本工事では、線形計画上問題ないと判断される既設の桁部材（既設桁）を再利用して、新設桁と接合させた。特に、再利用する既設入路ランプ橋（図-2）は、供用から30年以上経過した耐候性鋼桁であり、耐候性鋼桁の再利用には前例がなく、解体、工場仮組、再架設には、傷や汚れが付かないように最善の注意を払った。

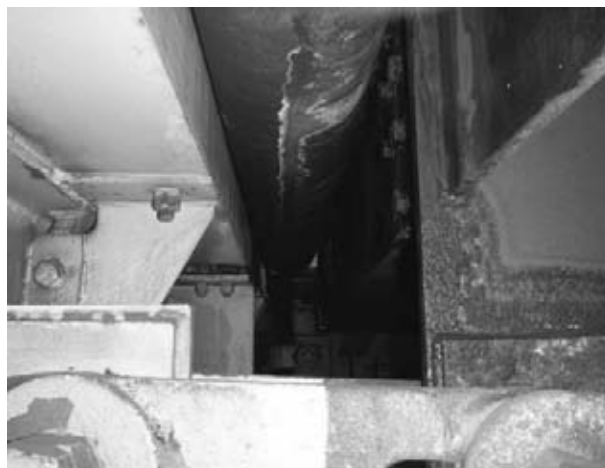
図-4 伸縮装置からの漏水と桁端の腐食状況

再利用の可否判断のため、鋼道路橋防食便覧を参考に付着塩分量測定、さび厚測定、セロテープ試験を行った（図-3）。その結果、海岸線に近いものの風通しが良いため、全般的に良好な状態であった。しかし、近接目視点検において、鋼桁端部および支承部では、鋼材のうろこ状さびや、層状剥離さびが発生していた。

これは、伸縮装置に漏水（図-4）が確認されたことから、伸縮装置からの漏水が乾燥しにくい環境の中で滞水し発生したものと考えられる。以

上の健全度調査の結果より、桁端部とその近傍を除けば良好な保護性さびが形成されており、再利用できると判断した。

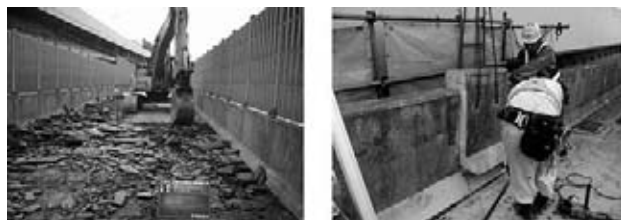
図-6 舗装撤去・壁高欄コンクリート撤去

再利用桁の鋼部材には養生を行ったが、壁高欄切断時に発生するモルタル水の鋼材表面への付着は避けられなかった。部材を工場に搬送した後、高圧水による洗浄を行ったが保護性さび内に浸入したモルタル粉を完全に除去できなかった。このため、側縦桁ウェブ面には、新設桁と同様のさび安定化処理剤を塗布した。

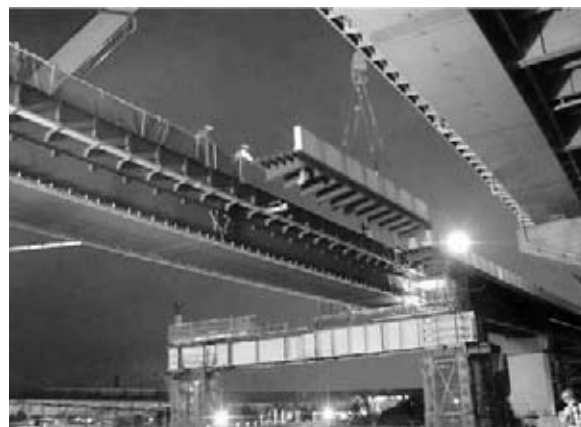
図-7 既設入路ランプ橋の解体

夜間作業時間の短縮のため、昼間に移動式足場を用いて既設桁のボルトを死荷重負担分だけ残して撤去した。桁は路下の市道を夜間通行止めして

から、360t吊油圧式クレーンを用いて撤去した（図-7）。

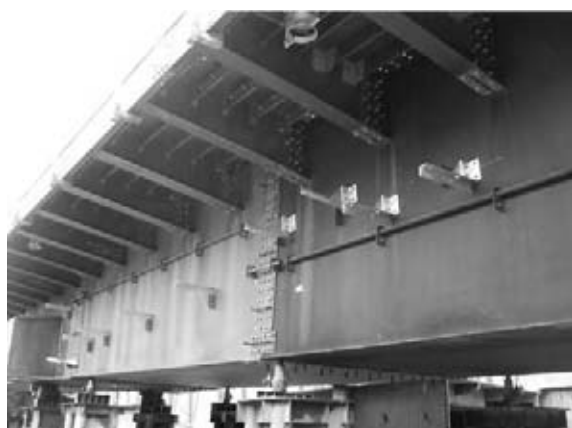
図-9 仮組立状況（右側が再利用桁）

もとに隣り合う新設桁の部材長、形状の誤差吸収を行った。また、再利用桁のボルト孔の配列は全個所の孔位置を計測し、新規製作する添接板に反映した。加工データへの反映が困難なデッキプレート重ね継手ボルトの配置は、当てもみ等の現物合わせとした。

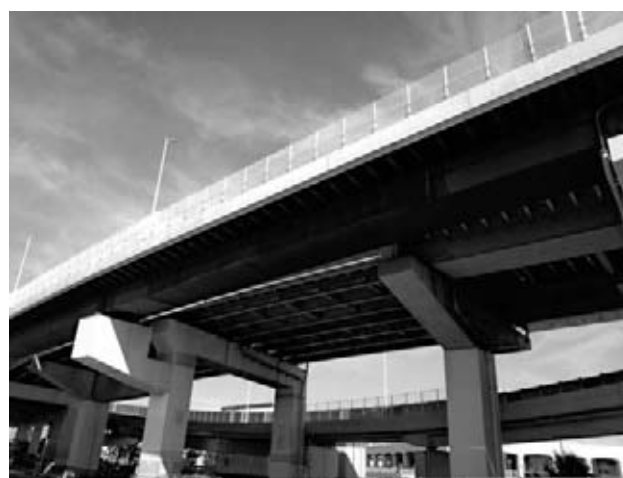
図-10 【施工後】再利用されたランプ橋

本工事は、フルジャンクションを構築するため、多くの工種施工される中、耐候性鋼桁の再利用に関しても数多くの検討すべき事項があった。これらを一つずつ解決することにより無事工事を完了することができた（図-10）。

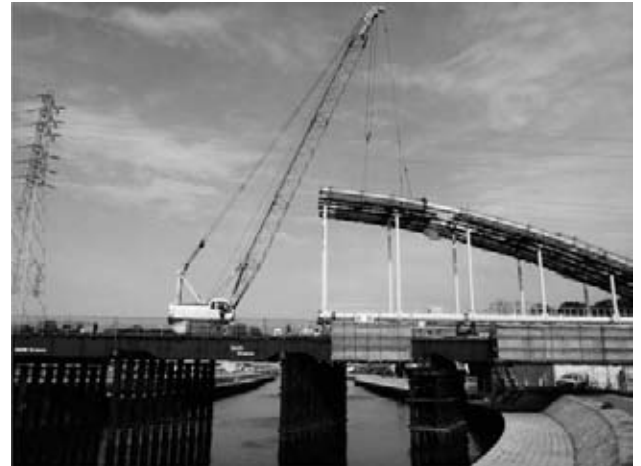
図-7 アーチリブの面組架設と足場設置

作業員の安全を確保するため、高所作業の削減を検討した。アーチリブの単材架設は高所での上横構や上支材の取り付けが発生するため、これら

部材を地上で面組し、一括架設を行った(図-7)。その結果、高所作業を8割程度削減できた。また、アーチリブの面組に主体足場を地上で設置し、同時に架設を行うことで足場設置に係わる上空作業も削減した。足場同士の連結には高所作業車を使用し、確実な作業床を確保した。足場撤去時も同様に高所作業が発生するため、横取り完了後の仮栈橋上に高所作業車を設置し、撤去時に不安定となる足場上面作業を削減した(図-8)。これらの対策により、高所作業の安全性が向上し、事故なく作業を終了することができた。

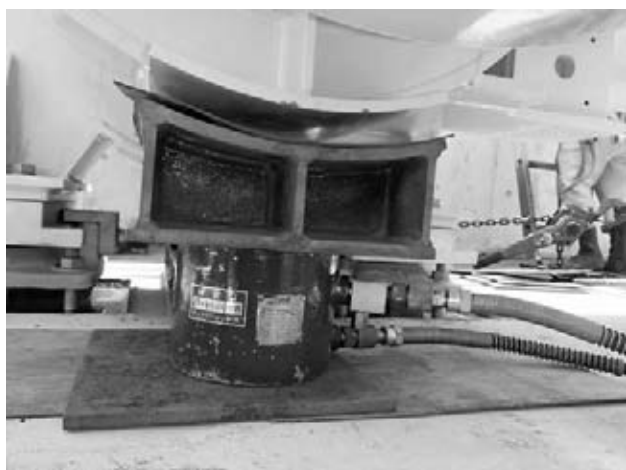
図-9 支持架台

水管橋の支点部はソールプレートが水平面のため、仮支持およびジャッキ受けは容易となるが、その他の格点位置は円形のリングサポートでの支

持となるため、確実な固定が困難となる。また、リングサポートの頂点に反力が集中した際は、変形を生じるおそれがあるため、面での支持を行う必要がある。よって、本現場ではリングサポートの曲率に合わせた支持架台を製作し、支持面での応力集中を緩和した(図-9)。また、支承前面のリングサポートを最終降下時のジャッキ盛り替えで使用する計画を立案したが、全死荷重が作用するため、リングサポートのフランジ断面では荷重を支持することができず、製作時にリングサポート内にリブを追加し、支圧面積を確保した。

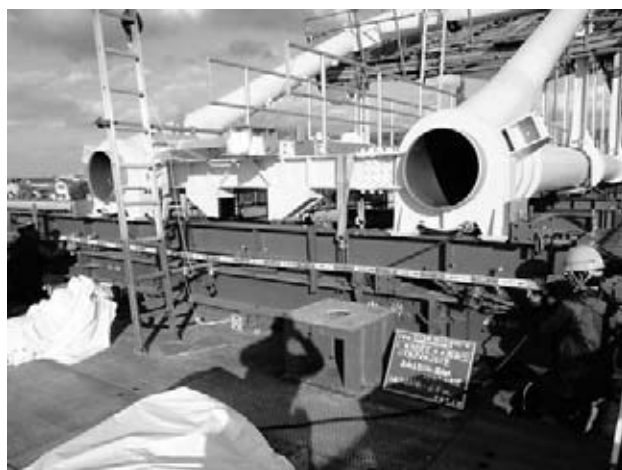
図-10 アウトリガーによる支持幅の延長

ランガー形式特有の高い重心で不安定な構造をより安定させるため、4.3mの補剛管(支持)幅にH鋼によるアウトリガーを設置し、支持幅を6.6mとした(図-10)。支持幅が1.5倍となるため、転倒に対する安全率が50%向上した。横取りには押し能力500kN、ストローク量1000mmのクレビス付きジャッキを各橋台1基ずつ使用し、9m横移動させた。横取りに要した時間は4時間程度であり、不安定な挙動を示すことなく安全に

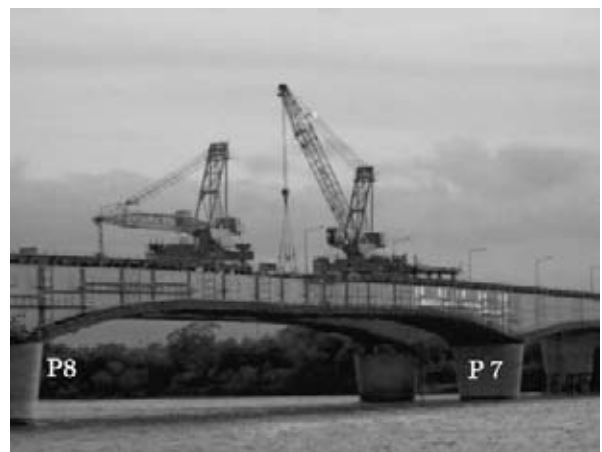
図-3 架設状況

- (1) 架設時には閉合の前後で、トラベラークレーンをはじめとする架設機材重量が多数あり、機材の設置・撤去により橋梁に作用する断面力の変動を考慮する必要がある。(図-3)
- (2) 本橋の右岸側張出は単径間の張出構造であり、

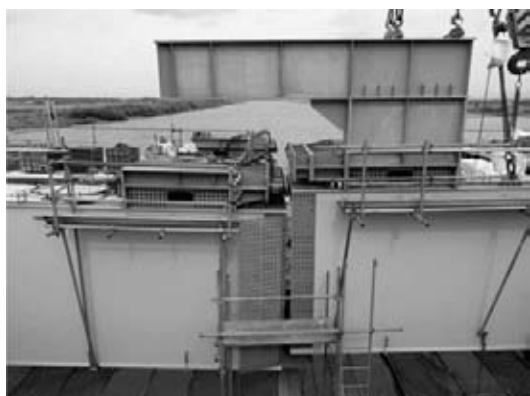
図-4 閉合前の仕口変形状況

設時の誤差が生じたりすることが考えられたため、セッティングビームはJ32にて鉛直方向に押すことも、引き上げることも出来る構造とした。実際には図-4に示す様に、ほぼ設計段階で想定した変形形状となった。

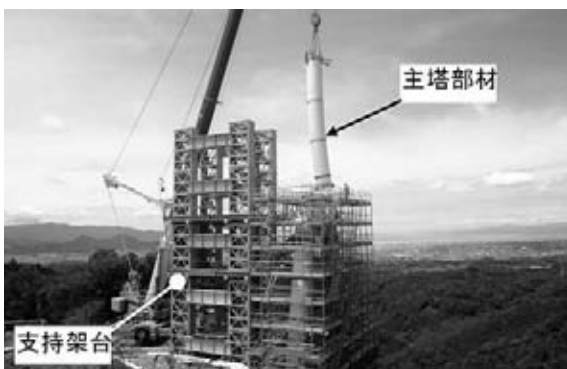
図-7 3P主塔の架設状況

3P主塔は、周辺地形が急峻で架設途中の主塔の自立を支持するための仮控え索の設置が出来ないため、図-7のとおり主塔背面に支持架台を設置した。また、主塔と支持架台をつなぐ連結部に油圧ジャッキを設置し、架設時の主塔の鉛直度を調整・管理した(図-8)。

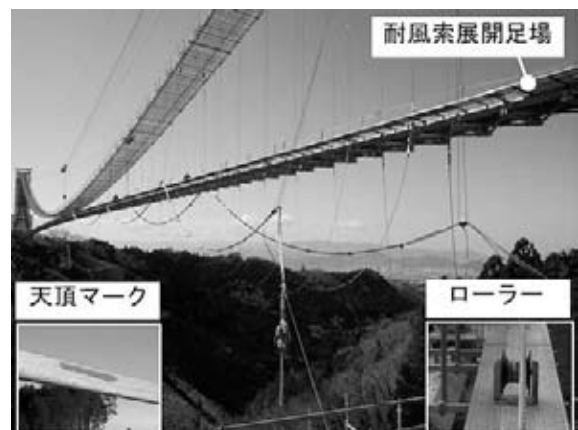
図-9 耐風索架設状況

耐風索は、橋体の側面(吊索より外側)に耐風索展開足場を設置し、その上に配置した引出しローラーを介して、ケーブルクレーンにて引出し展開を行った。両側4本の耐風索を展開完了後、ケーブルバンドおよび耐風支索を取付けた。耐風索の吊下しは、耐風索を約20m間隔で主索からチルホールにて吊り上げ、耐風索展開足場から浮かせながらケーブルクレーンにて2Pから3Pに向けて行った(図-9)。本橋の耐風索は、図-10のとおり平面的に非対称な配置であるため、橋体の出来形精度の確保が課題となったが、以下の対応により、橋体に計画値からの大きな誤差は見られず、所定の出来形を確保することができた。

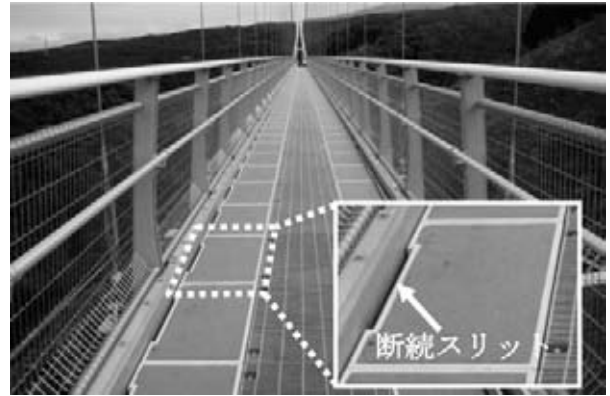
図-11 プレキャストRC床版のスリット構造

本橋の床版には、耐風安定性の向上および歩行者によって誘起される振動を制御するため、質量付加の観点からプレキャストRC床版が採用され、縦桁とはボルトにて固定する構造としている。図-11のとおり、プレキャスト部材には20mm幅の断続スリットを設け、風洞試験の結果を実構造に反映した。

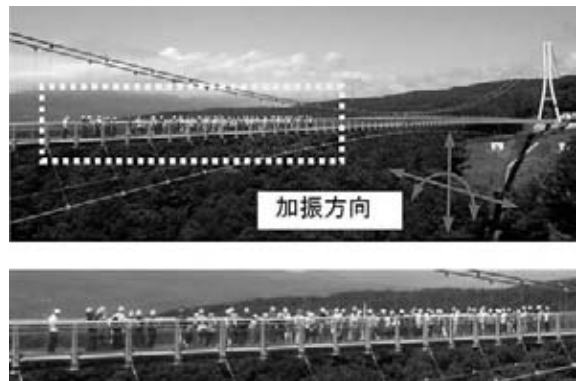
図-12 実橋振動試験状況

本橋の設計に際しては、構造解析により算定された固有振動数に基づき、耐風挙動に関する安定性の検討を行っている。開通前に実橋振動試験を行い、事前検討時に仮定した振動諸元の妥当性を確認した。振動試験では加振要員約60人での歩行試験や強制加振（図-12）を行い、固有振動数と減衰特性を直接計測した。

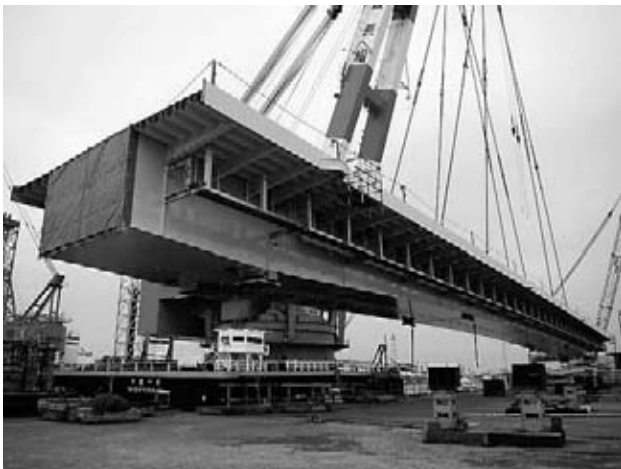
図-3 桁浜出し状況

桁の地組立ては弊社千葉工場の岸壁で行ない、浜出しには1800t吊の旋回式の起重機船を用いた。工場の岸壁に地組立てされた桁を起重機船によって吊り上げ台船上に載せる地切り作業時において、吊り点と桁重心のズレによって大ブロック地組桁が荷振れを生じて、地組受け点において塗装面を傷つけることが予想されたが、大ブロック桁の重心計算をダイヤフラムから補剛材、架設材にいたる細部まで考慮したことや、コンクリートアンカーを使用した振れ止め設備を設置することによってほとんど揺れることなく吊り上げ、塗装面の損傷を回避することができた（図-3）。

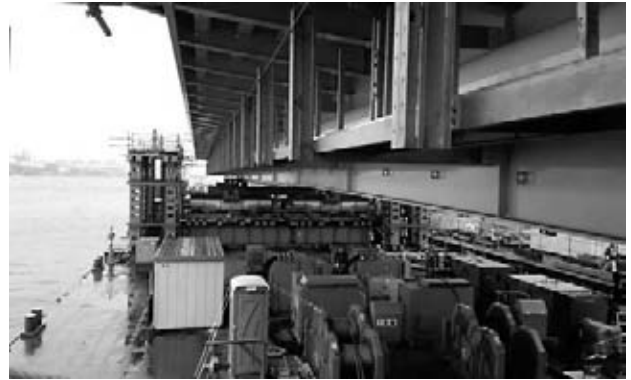
図-4 台船受け点

また台船上の桁の受点では、自重反力による集中荷重や輸送中の波浪の動揺によって生じる外力で桁を損傷させる恐れがあったため、輸送時期において予想される海象条件によって生じる動揺による外力を算出し、桁受け部を補強した。また受け点数は4点と最少にしたことで、多点受け時に苦勞する荷重の不均等管理を最大限減らす工夫をおこなった（図-4）。

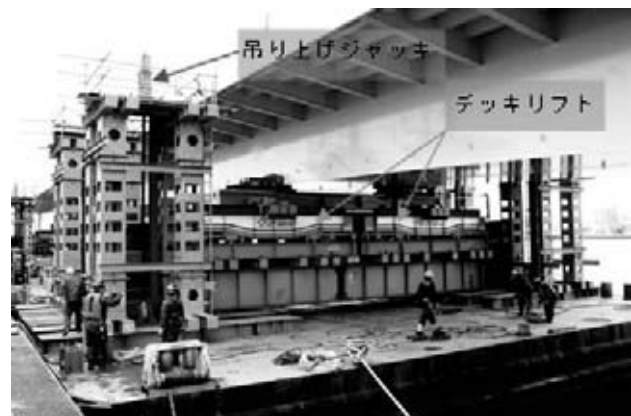
図-5 降上設備

輸送途中に台船が通過せねばならない既設橋のうち、首都高速は当時、外郭環状道路の整備に伴う改築工事をおこなっていて、当初計画時の桁下より80cm以上低い位置に吊足場が設置されており、本工事にとっては非常に厳しい制約となった。台船が通過する際は台船上の設備構造高を低くする必要があるが、現地での約6mの桁の吊り上げをすべて吊り上げジャッキだけで施工するとジャッキ設置位置と設備が高くなる。また現地水深の制約から、桁下通過後は吊り上げ設備を組み立てることが困難であるため、あらかじめ設備を組み上げて桁下を通過させる必要がある。そこで吊り上げジャッキに加え、下から伸長して突き上げるデッキリフトを併用して2段階の降上設備とすることによって、桁下通過時の設備高を大幅に抑制することを可能にした（図-5）。

現地での一括架設においてデッキリフトで昇降する桁と架設材の重量は約680tであり、吊り上げジャッキの吊り上げ重量はデッキリフトなどの仮設備も含めて約940tとなった。

使用したデッキリフトの昇降能力は1台200tであり、前後左右に計4台を配置した。左右の2台ずつを異荷重管理（ストロークを優先）し、前後はお互いのモニターに表示されるストローク量をオペレーター同志で確認しながら慎重に操作を行った。また吊り上げ式のジャッキは左右に配置された吊桁1組に使用される片側2台を同圧管理とし、前後左右合わせて計8台を配置して吊り上げをおこなった。

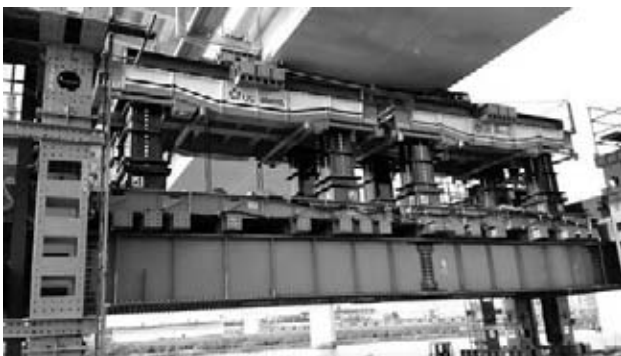
図-6 デッキリフト降上状況

今回採用したデッキリフトは本来陸上での利用が多く、水上工事での使用実績は極端に少ない。とくにジャッキ伸長時において台船の動揺による水平力の影響を懸念して、最大ストローク2.1mのうち、使用を1.6m程度に抑える計画とした。

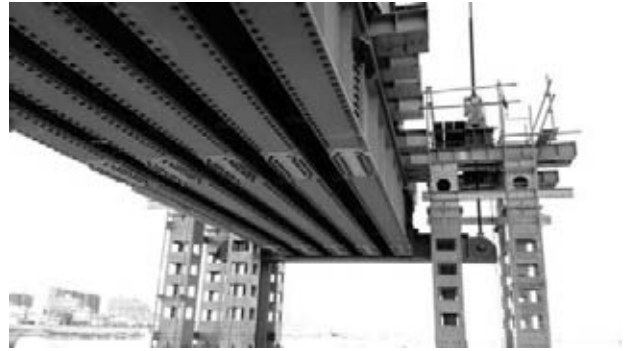
図-7 カバープレート

その他、架設材の高さを極力抑えた結果、梁せいの小さくなった梁材のたわみ量が大きくなり、その上に配置されるデッキリフトの鉛直度に悪影響を与えることも懸念されたため。対策として上下フランジに新規に製作したカバープレートを取付けることでたわみ量の抑制を図った（図-7）。

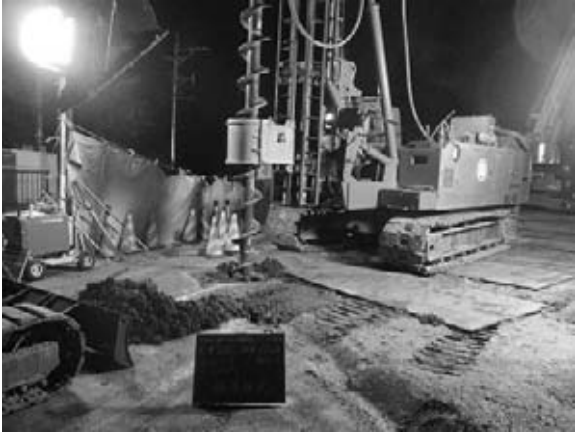
図-3 親杭打設施工状況

しかし、リスクは軽減されても、NTT仮管路の正確な位置の把握、異常等無いかの確認を行う為、NTT仮管路横の親杭4本を施工する際は、必ずNTT担当者の立会をお願いして、NTT担当者の立会いのもとNTT仮管路を損傷させないように、親杭の施工を確実に行った（図-3、4）。

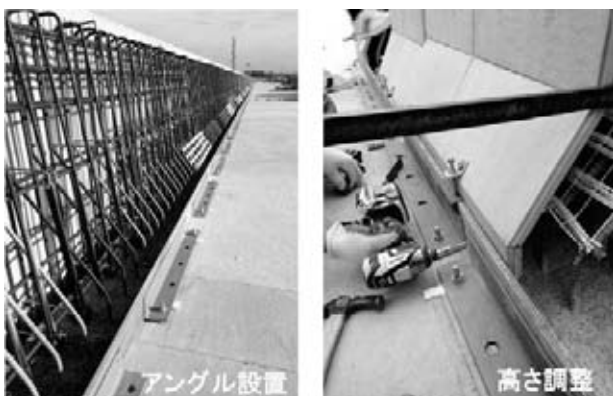
図-7 内型枠の設置

アングル設置完了後、内型枠の据付を行い、打設時の確認孔に図-7に示す仮支持材を取付け、正規の高さに調整、据付を行う。その後、中段セパレータ、上段セパレータの順に外型枠と固定し、最後に下部の木枠と内型枠をビスにより固定後、仮支持材を撤去する。型枠設置後、コンクリートのノロ漏れを防止するために継目部をシールする。

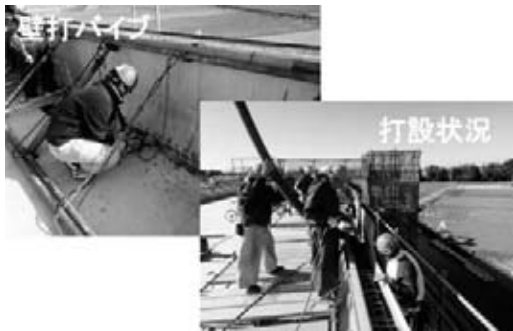
図-9 埋設型枠打設状況

コンクリート打設は、2層打ちで実施し、1層目は地覆ハンチ部までとした。打設状況を図-9に示す。1層目の打設は、φ31パイプレータを使用し、ハンチ部に確実に充填されるように確認孔よりモルタルの流出が確認できるまで十分な締固めを行った。2層目の打設は、先行でφ31パイプレータを使用し、後追いでφ28電動パイプレータと下部のアンクル部に壁打パイプレータを使用した。壁打ちパイプレータは、直接埋設型枠に施工すると損傷する恐れがあるため、アンクル及び木製型枠部のみ施工している。なお、1層目から2層目の打設間隔は、30分程度として施工を行った。

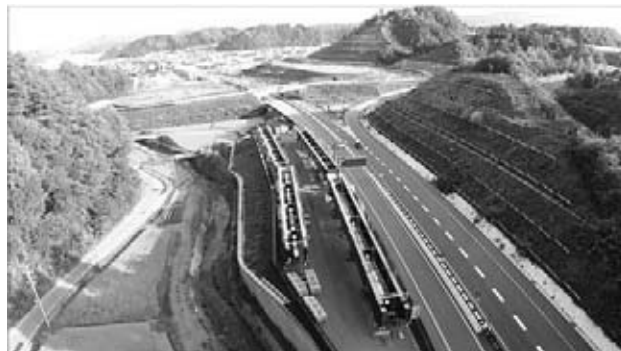
図-2 地組状況

地組ヤードでの地組は図-2、図-3に示すとおり、スペースに余裕がないため、桁の搬入・地組順序には細心の注意を払った。

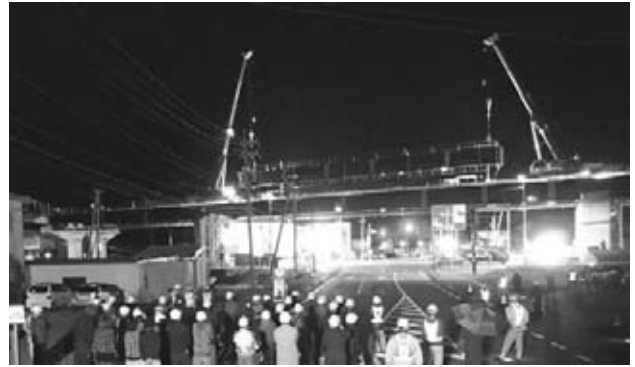
図-6 相吊り架設

以上のように、施工に対する安全性を事前に確認して相吊り架設を行なった(図-6)。実施工では施工前後に既設橋梁の点検を行い、施工による床版への損傷がないことを併せて確認した。

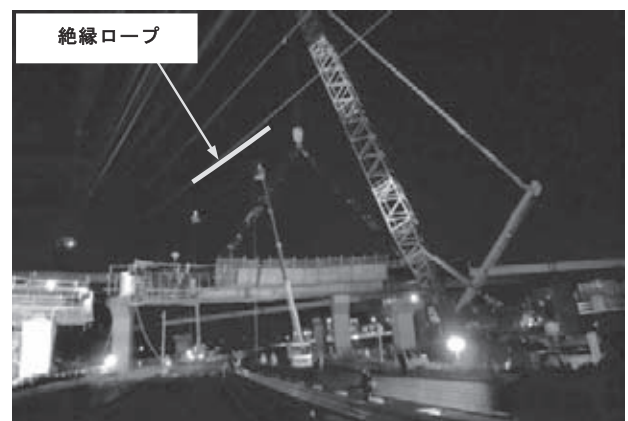
図-3 高所作業車による接近限界ロープ設置状況

(1) 絶縁ロープを通行止め実施中の道路上に高所作業車を設置して張り渡し、接近限界線とする方法を提案した。このロープと吊荷(玉掛けワイヤーロープ)の離隔を高所作業車に搭乗した監視員がリアルタイムに直接監視した（図-3）。

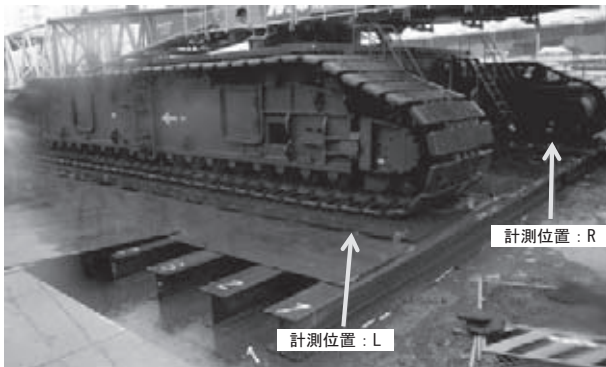
図-8 沈下観察状況

この対策により、地盤支持力 $91.5\text{kN/m}^2$ に対し構台と置換え土による対策で最大作用応力は $78.7\text{kN/m}^2$ となった。最大作用応力はクレーン無負荷状態で発生することが判っていたため、架設作業前に地盤沈下状況を確認することができた。観測位置を構台天端としたためクレーンの移動による変動はあったが地盤の変動は無かったと推測される。観察結果を表-1、図-8に示す。

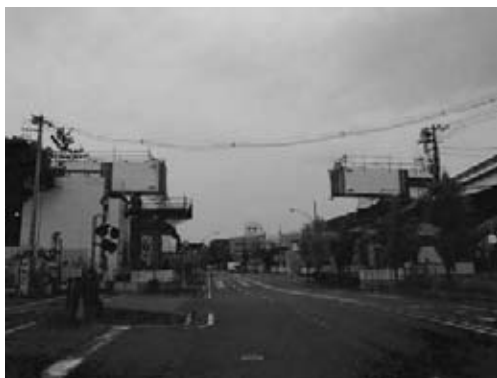
図-4 市道の4車線確保状況

しかし交通量が多い路線での車線の常時占有は、道路利用者に多大な影響があるため、現地着手前に計画見直しを行い、ベント設備の位置変更および省略を行い、市道4車線を確保のうえ架設した。

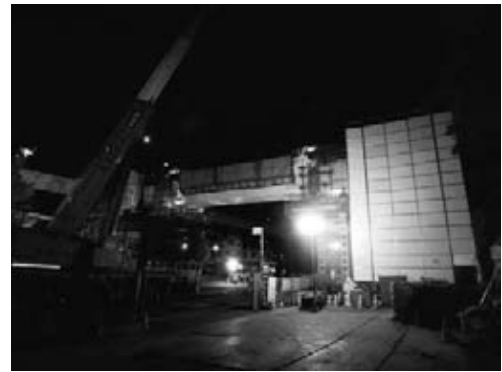
図-5 横梁一括架設状況

市道を横断する部材の架設は、ベント設備を省略するため、横梁部材は単材架設から、地組立てに変更し大型クレーンによる一括架設工法（図-5）に変更した。

として、横梁の両仕口にセッティングビームとセンターホールジャッキ（70t）を設置し、架設作業を行った。セッティングビームを使用することで、約1時間通行止め時間を短縮でき、一括架設工法を採用することで、通行止め回数を当初計画の14回から8回に低減することができた。

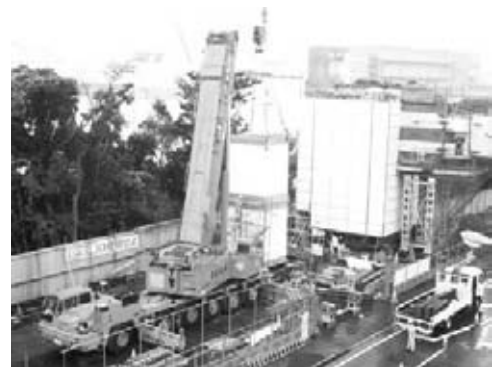
図-6 上層柱地組立て状況

一方上層構造部の施工について、現場着手後、更なる通行止め回数低減の検討を行い、門型橋脚の上層柱を、横梁と同様に単材架設から、地組立て（図-6）を行い現場溶接・現場塗装を完了させ、一括架設工法を採用し、ⅢP3とⅢP4の上層柱を同日に架設を行い、その結果上層構造架設時の通行止め回数を2回低減することができた。

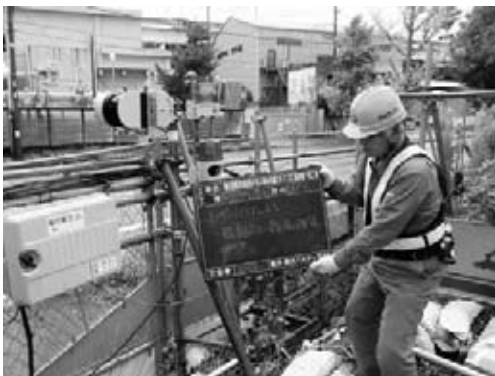
図-7 レーザーバリア設置状況

市道とヤードの境界部にレーザーバリア（図-7）を設置し、クレーンで吊り上げた部材がレーザーバリア照射範囲内に入ると、警報音やパトライトで警報を鳴らし、部材が市道へ侵入しないよう施工した。

警報音は警報受信機をクレーン操縦室に設置し、作業主任者も所持し、リアルタイムで警告することができる。しかし施工中は幸い警報を鳴らす作業はなかった。

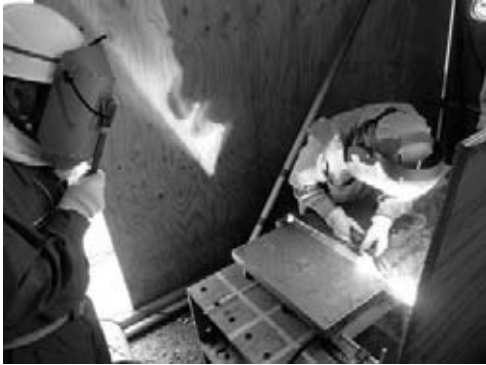
図-10 溶接技量試験実施状況

溶接技量試験（図-10）を実施し、合格者を施工に従事させた。溶接姿勢は、下向き、上向き、立ち上げ、水平の全4種類、最大板厚40mm、鋼材はSM570材で試験を実施した。

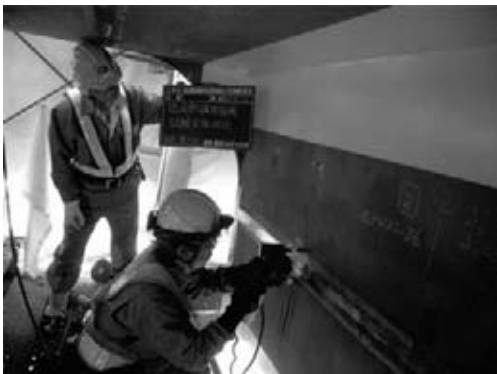
図-11 隅角部磁粉探傷検査実施

隅角部において、磁粉探傷検査（図-11）を追加で実施し、表層欠陥の無いことを確認した。

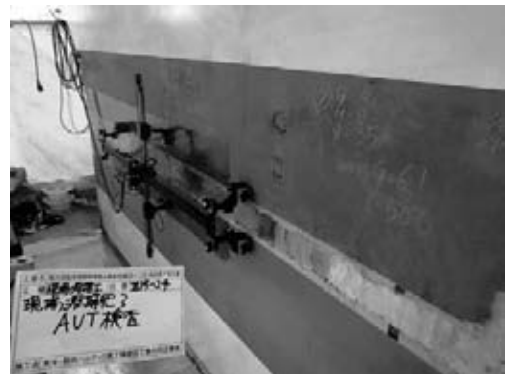
図-12 超音波自動探傷検査状況

自動超音波探傷器（図-12）は全エコー、全波形取り込み型を使用し、探傷ピッチを1mmと設定し探傷を行い、欠陥検出の精度の向上につとめた。

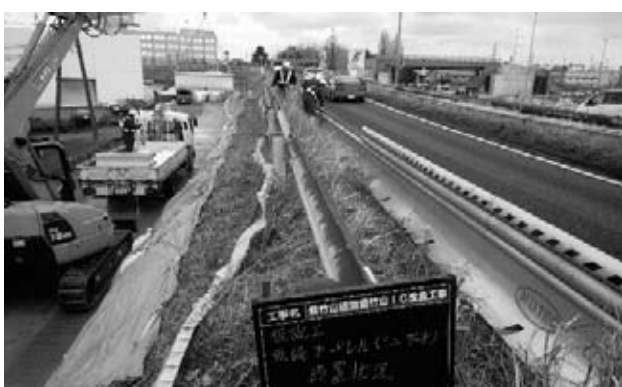
図-6 仮設ガードレール設置状況

仮設材料の搬入方法については①の工夫で解決されたが、仮設ガードレールの重量と機械の作業半径が問題であった。現在多く使われているH鋼型ガードレールは0.6t/本であり、対して作業に使用できるバックホウ（0.25m<sup>3</sup>級クレーン仕様）では設置したい箇所までの作業半径が確保できなかった。そこで人力設置可能な仮設ガードレールを使用することを検討した。これは1基あたり50kgであったが、連結して設置することで自動車の衝突を耐えることができるため、道路脇での作業でも安全性を確保し作業することができた。

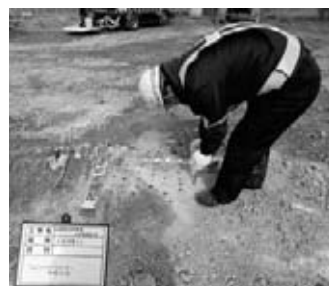
図-6 測定状況

コンクリートテストハンマーの先端を改造した岩盤用のシュミットロックハンマーにて原位置での反発度を測定し、その値から岩盤の一軸圧縮強度を推定した(図-6)。

シュミットロックハンマーは、実際の切羽の状態で測定することができるため、多数の測点ができること、構造物の基盤としての強度を測定できることという利点がある。その結果、数少ないサンプルコアによる大きな誤りを起こす可能性が低く、大局的には正しい強度に近い数字が得られるといわれている。なお、シュミットロックハンマーでの測定では測定面を付属のカーボランダムストーンで平坦にすることになっているが、礫岩という特性上できなかつたので、なるべく平坦な場所を選んで測定した。したがって測定値は真値よりは小さく出ているといえる。

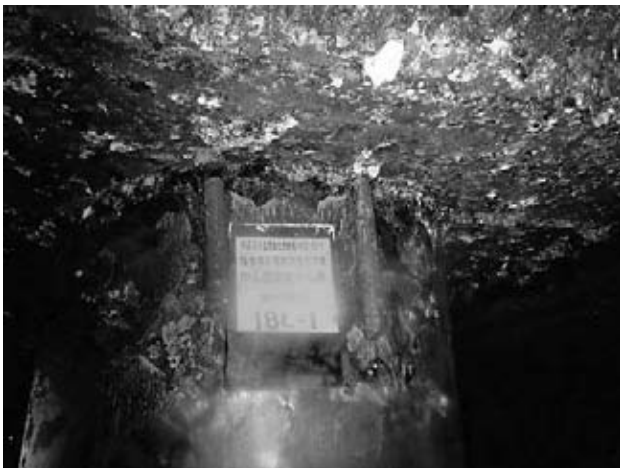
図-3 不要鋼材撤去前

3. 不要鋼材は、各現場において確認され干渉箇所は撤去することにした。

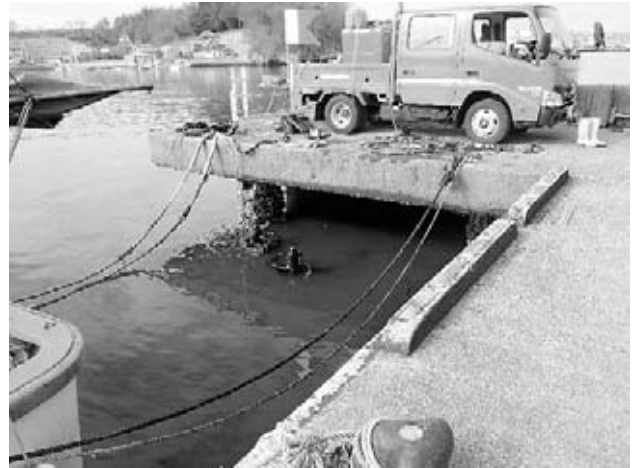
図-4 事前調査作業状況

4. 鋼板の型式と枚数は、発注図と相違ないことを確認した。ただし、発注図は鋼矢板が連続的に並んでるが、実際の配置は様々で鋼矢板が途切れているところや段違いに配置されてあるところ等が確認された。

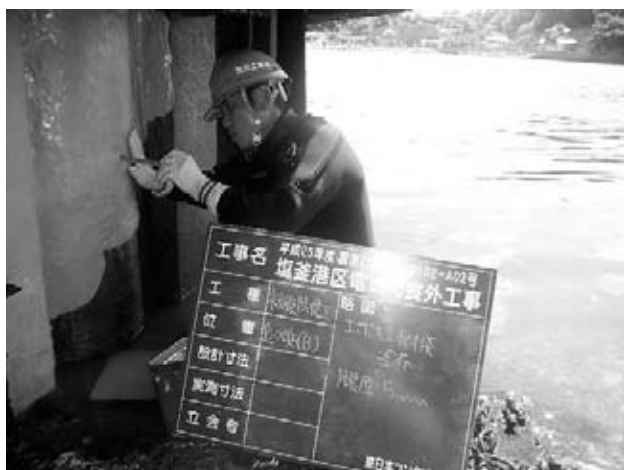
図-5 水中硬化型エポキシ樹脂施工状況

まず、追の浜（B）防波堤については、水深が発注図のように確保できる場所は発注図通りの施工とし、地盤線が斜めになっている箇所についてはFRPカバーの寸法が1枚1枚違ってくる煩雑な構造となってしまうため、発注者と数回にわたり協議を重ねFRPカバーでの施工から水中硬化型のエポキシパテによる施工とした。FRPカバーで施工すると、カバーの製作が煩雑になり製作日数がかかり製作コストにも影響が出てしまうことが予想された。ただし水中硬化型のエポキシパテの耐用年数が20年であることが一時期問題と

ただ幸いなことに、追の浜防波堤の電気防食工において使用しているアルミ陽極の耐用年数が20年だったので維持管理の面から考えれば耐用年数を同じにした方が管理しやすいというメリットがある。発注当時から20年と30年が混在していたために、今回の変更協議が成立した。エポキシ樹脂パテによる施工の場合、手作業になるため厚さ管理が重要となる。通常は鋼製のロットを差して随時確認するが今回は、協議を経ての変更なので、膜厚計を使用しての管理も行った。

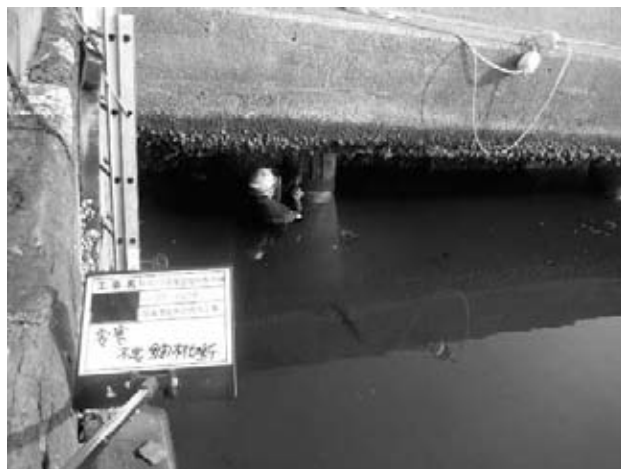
図-7 不要鋼材切断状況

次に、不要鋼材の処理だがFRPカバーやアルミ陽極の施工に支障がある場合は、切断することにした。補強して長寿命化を図っている杭につい

ている不要鋼材を撤去するので、作業は慎重に進めた。

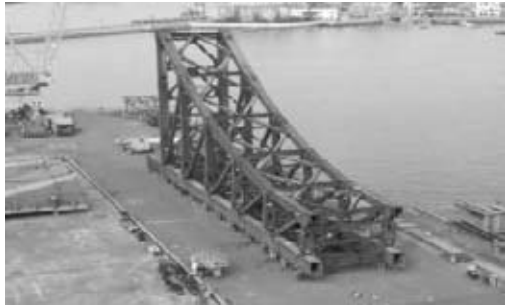
図-6 立体仮組立

で最終部材を落とし込み・閉合できるようにキャンバーを設定した。その結果、架設完了時の桁標高の誤差は最大21mmであり、一般的な斜吊り工法と比較しても遜色ない結果であった。

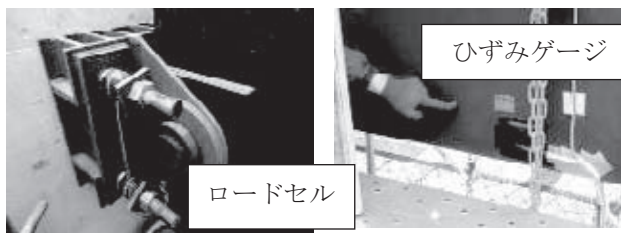
図-10 ロードセルとひずみゲージ

問題点・課題で述べたように、本工法はタイバック設備の張力や桁温の変化により桁先端が変位し計画値が変化するため、現状に即した計画値を瞬時に算出する必要があった。計画値の算出に当たっては桁温度や引き込み量を集中的に管理し、その時々条件に合う計画値を瞬時に算出するシステムを構築し、架設ステップ毎に3次元の座標管理を行いながら架設を進めた。その結果、架設完了後の出来形標高についても図-12に示すような結果となり、規格値の50%以内の良好な出来形であった。PC鋼線はセンターホールジャッキにて張力を調整する構造となっており、張力の測定はジャッキの油圧ゲージにて行うことも可能であったが、油圧ゲージのばらつきが大きく、鋼線の微妙な引き込み量で桁先端の標高が変化する本工法には適さないと判断し、張力測定の精度を高めるため、図-10に示すようにPC鋼線のナット部にロードセルを設置して張力を管理した。ロードセルによって計測されたデータは、図-11に示すように計測室で集中管理を行った。

タイバック工法を用いた架設において反力や鋼桁に生じるひずみが設計値と合致しているかを確認することは架設を安全に進めていくうえで重要であったため、鋼桁に生じるひずみを計測するゲージを取り付け、図-11のパソコンにて常時監視を行いながら架設を進めた。結果、架設中の張

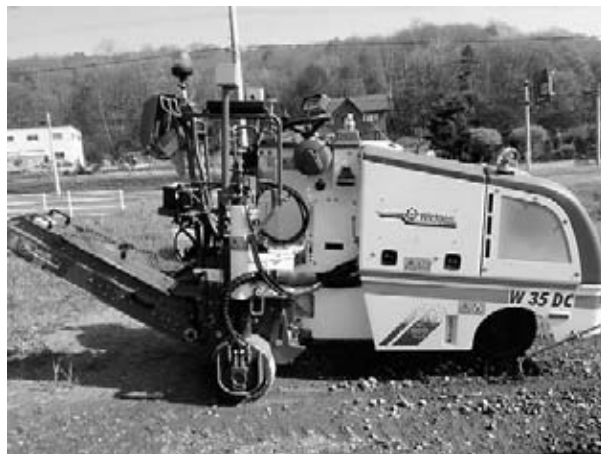
図-5 溝切り切削機械

切削機は作業速度が3~4m/min と十分な作業能力を有しコストを低く抑えられることから廃材を直接積込めるコンベア付の溝切り切削機械 (Wirtgen W35DC) 図-5 を使用した。クラック防止シート (W=33cm) は当初設計の規格の製品をそのまま使用して切削溝の中に敷設した、粗粒度アスコンは人力にて舗設して小型振動ローラ (0.8t)、タイヤローラ (8~12t) で転圧を行った。

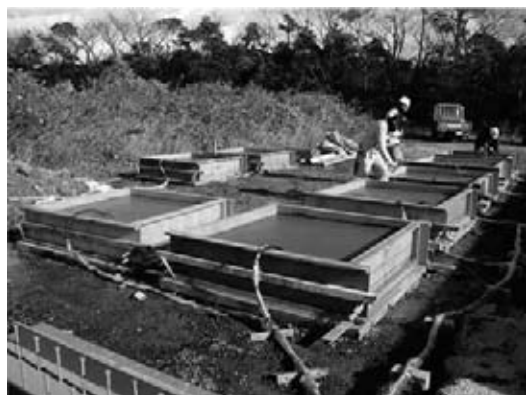
図-3 試験状況

合成床版のひび割れ抵抗性の検討を目的に、膨張材によって合成床版内に導入されるケミカルプレストレスの定量評価方法を検討した。一般的な膨張コンクリートでは、仕事量一定則の概念を用いた積層断面解析により、管理供試体の膨張率を使用して、コンクリート内のひずみ分布を算出し、ケミカルプレストレスを推定できることが知られている<sup>\*1</sup>。この積層断面解析が、断面方向に拘束度が大きく異なる合成床版に適用可能であるか、合成床版を模した1.5m×1.5mの大型試験体により確認を行った。実験の様子を図-3に示す。

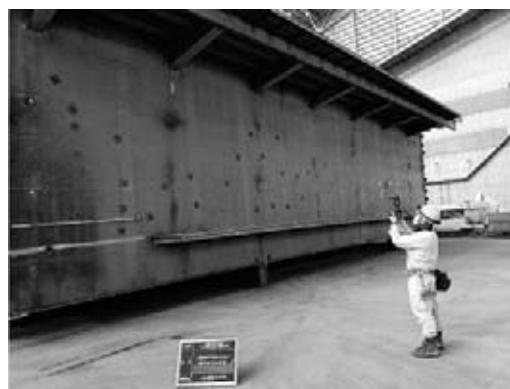
図-5 デジタルカメラ撮影

ックの完成を待たずして、次ロットの工程に進むことができ、工程の短縮ができた。単ブロックの計測にはデジタルカメラ三次元部材計測(PIXXIS：NETIS 登録番号 KT-070053-V)を用いた(図-5)。

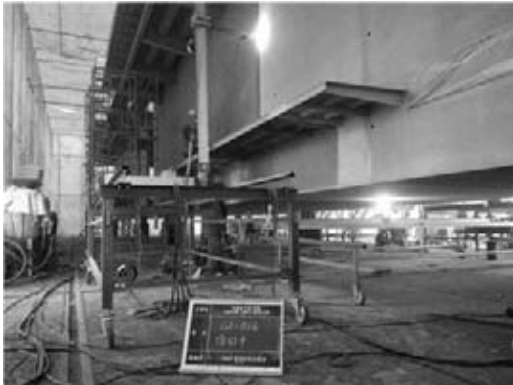
図-6 自動溶射状況

本橋は金属溶射+塗装という仕様であった。金属溶射の品質安定と作業工程の効率化の観点から、可能な範囲に自動溶射を適用した(図-6)。

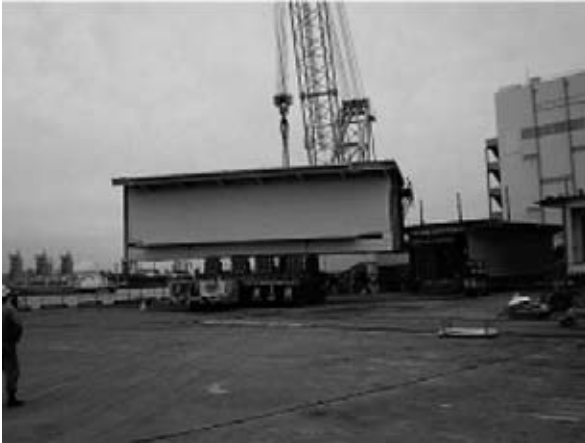
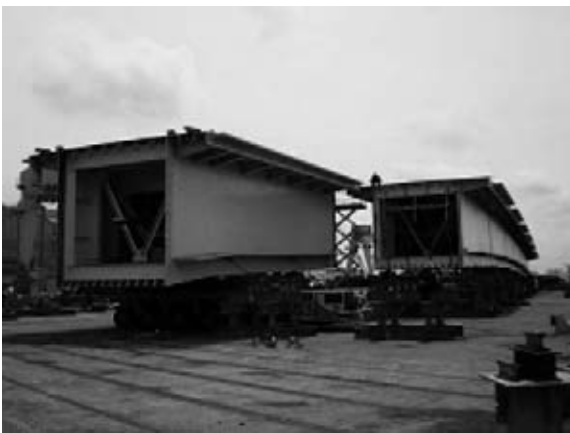
図-10 ユニットキャリアによる横持ち状況

製作ブロックの大型化により、工場製作および工場塗装の工場が固定されることにより、通常的地組立よりも部材供給工程が遅くなった。これにより地組立クレーンと大型ブロック横持ち重機に待ち時間などの無駄が生じる。これを解消するために特殊運搬車両(ユニットキャリア)を用いて

工場内移動と地組立作業を連続作業としたが、重機費用はもとより工程の短縮も図れた（図-10、図-11）。

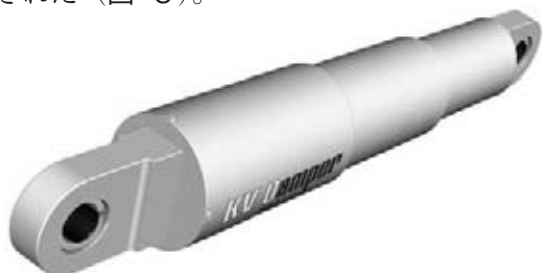
図-3 変位拘束型ダンパー(KVダンパー)

A1橋台, P3橋脚に設置される変位拘束型ダンパー(以降, 制震ダンパー)は, シリコン系粘性材の流動抵抗により地震時の大きな衝撃力を受け止め, 入力エネルギーを効率良く吸収・逸散し応答加速度や変位を効果的に抑制する製品が採用された(図-3)。

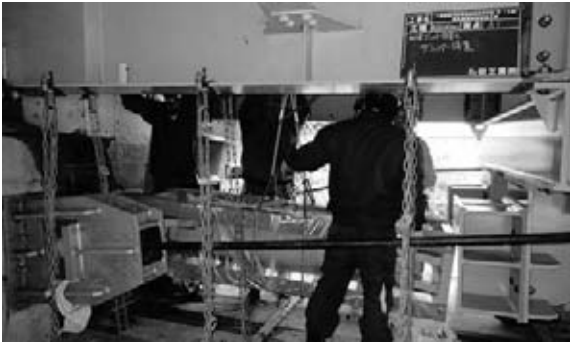
図-6 制震ダンパー設置状況

また, シリンダーの太くなっているところは保護パイプ(カバー)であり, 玉掛け索が掛からない様に仮固定材を吊って設置作業を行った(図-6)。

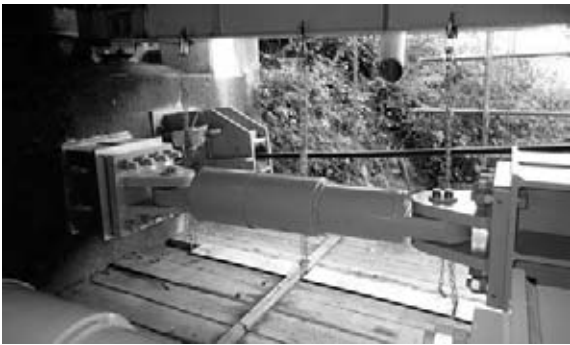
図-7 制震ダンパー設置完了

以上の配慮から, 取付時に想定した製品長に対して, 適切な取付間隔の元, 制震ダンパーを設置することができた(図-7)。

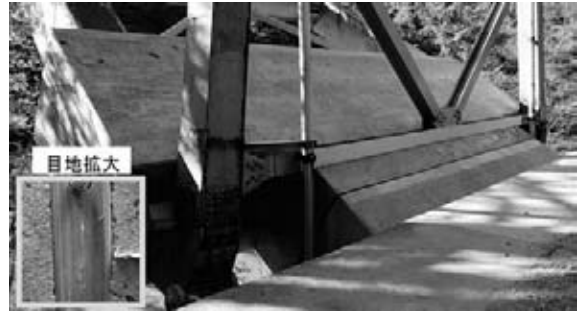
図-14 アーチ基部コンクリート施工完了

本結果は発注者へ報告し、提案の上、実施工へ反映させて、有害なひび割れを一切発生させることなく、アーチ基部コンクリートの施工を完了することができた（図-14）。

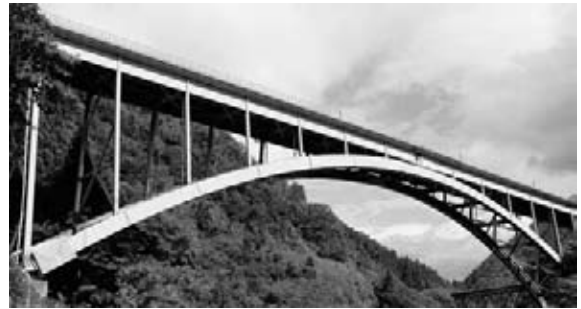
図-15 完成写真（左岸上流側より）

湯出島橋の耐震補強工事は、アーチ基部コンクリートの施工を終え、平成26年12月に無事竣工を迎えることができた（図-15）。

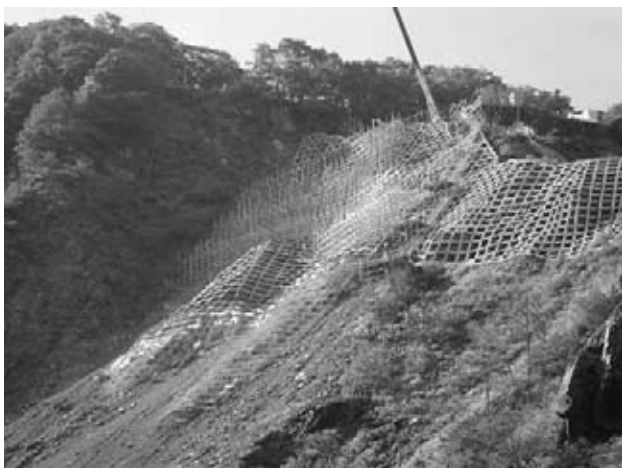
図-2 法面工 施工状況

当現場は、急峻かつ長大法面であり、法面や足場上からの転落災害は、重大災害に直結する。同時に、クレーンを使用した仮設足場組立においても、隣接した作業エリア内で各施工を進める必要があった(図-2)。

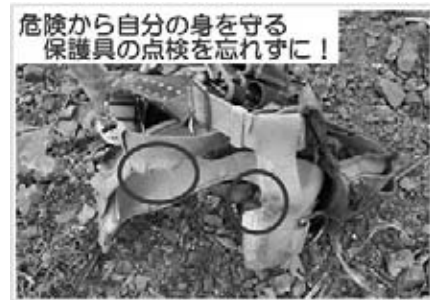
図-6 安全帯 注意用掲示写真

特に、この現場では安全帯は常に良好な状態が保たれなくてはならない。そこで、掲示板には、この現場に実際にあった不良な安全帯の写真を掲示することで、各作業員の注意を引くように図った (図-6)。

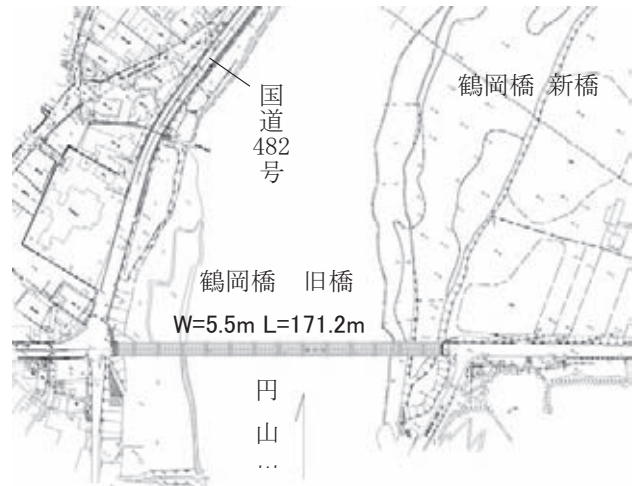
図-1 平面図

本工事は、該当構造物が年月の経過により詳細な構造計算等もなく、新橋を計画時に設計されたものであり、付近の地形も変化していることが予想されたので、新たに音響測深器による河床の測量および陸上部の地形測量を行った。また、右岸側の陸上部で1径間1桁を実際に切断し、使用予定である90tクローラークレーンで吊込撤去する試験施工を行い、抜取コアの強度試験、中性化試験、配筋状況の確認、吊り荷等の安全性を確認して水上部の施工に臨んだ。

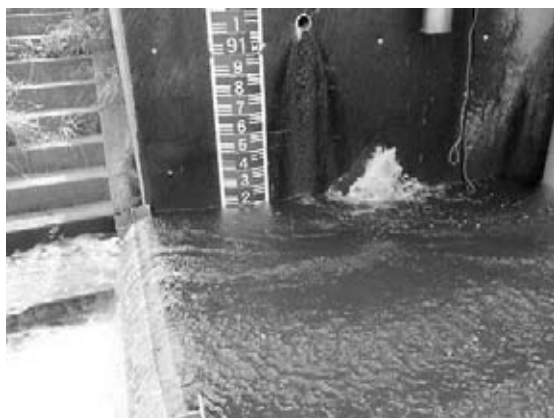
図-3 悪天候（雨+波浪）の確認

2) 悪天候（雨+波浪）での確認…降雨（100mm/h程度）と波浪（50mm程度の波）を発生させて水位検知精度を確認した。水位検出に支障がなく、画像処理ソフトが有効に機能していることが確認できた。

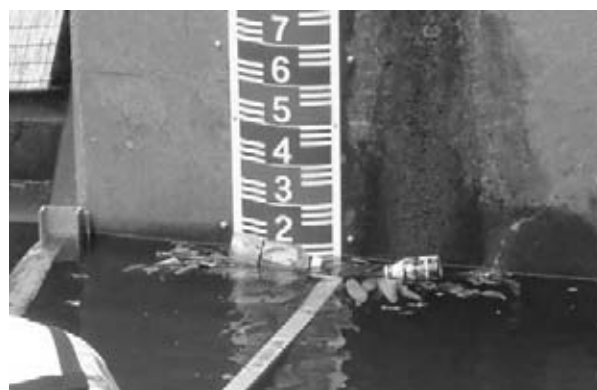
図-4 漂流物での確認

3) 漂流物での確認…流速を変えて（0.02~0.1 m/S）漂流物を再現した。水位検出に支障がなく、画像処理ソフトが非連続の水面をうまく補正していることが確認できた。

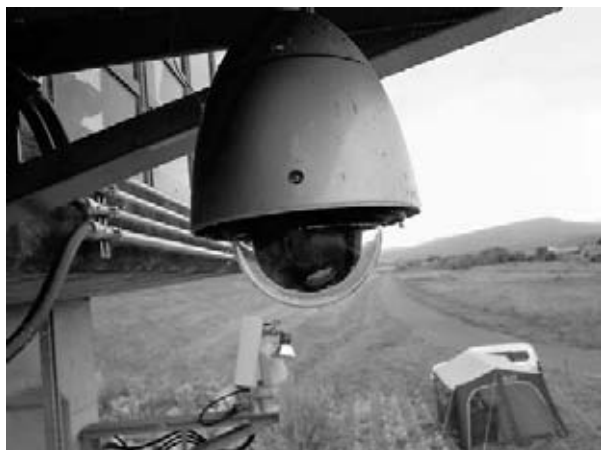
図-6 ドームカメラ

6) カメラレンズの曇りでの確認…暴風時のカメラレンズへの飛沫を霧吹きで再現した。霧吹きの度合いにより一時検出不可となるが、カメラレンズに施した親水性処理の効果により1分程で検出を再開した。

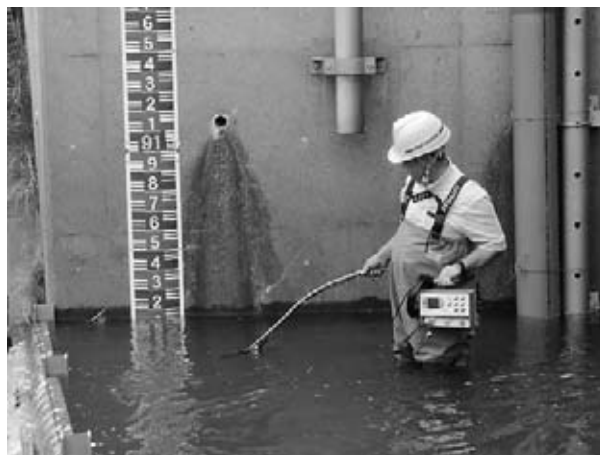
図-7 河川濁度の測定状況

濁度の目安としては、プールの水で4 $\text{mg}/\text{L}$ 以内、上水道では2 $\text{mg}/\text{L}$ 以内等の基準が定められ

ており、現地で記録した最低値：2 $\text{mg}/\text{L}$ は、上水道並みの濁度（透明度）であることになる。

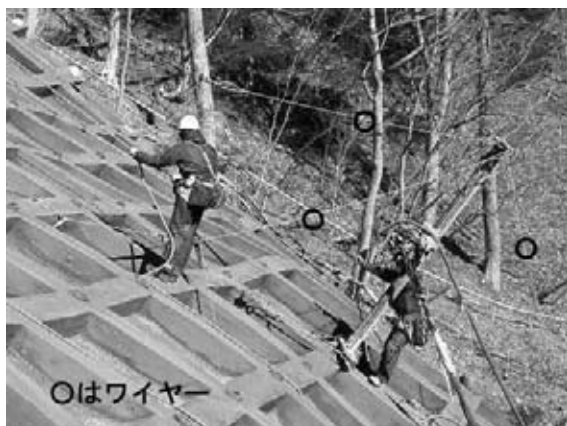
図-3 SD 工法 (本現場施工状況)

の削孔が可能であることを確認した。その結果、今回の削孔長3.0mでは、SD 削孔機設置と削孔に、他の作業 (鉄筋挿入・グラウト注入・頭部処理) を考慮すると、1本当たりの施工時間は60分前後となり SD 工法による施工能力は4~8本/日と推測した。

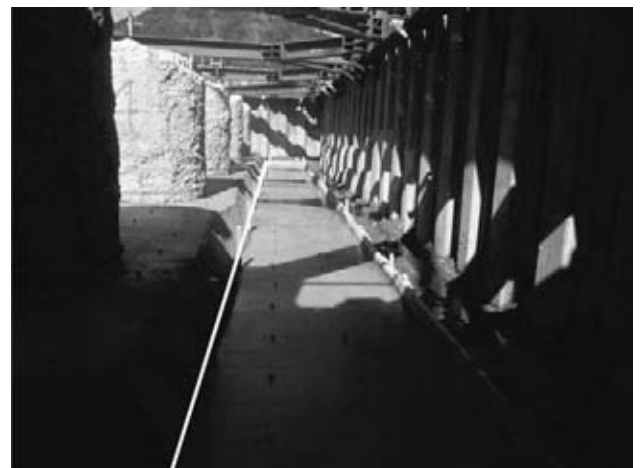
図-2 均しコン打設完了  
(杭通りがフーチング外面より15cm内通り)

このため、協力業者の方々とも協議した結果、フーチングの床掘と、前面保護工の床掘を同時に行い、同じ様に均しコンも同時に打設した。

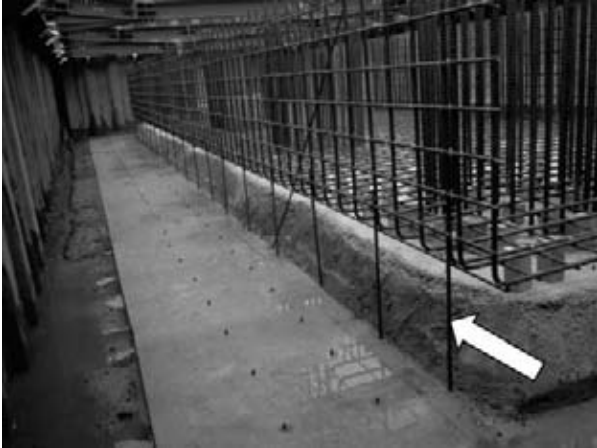
図-3 フーチング鉄筋組立完了

鉄筋組立時は、前面保護工側の端部が浮いた状態になるので、100cmピッチに補強筋（D19）を設け、均しコンからの支えとし、鉄筋の沈下、変形防止とした。

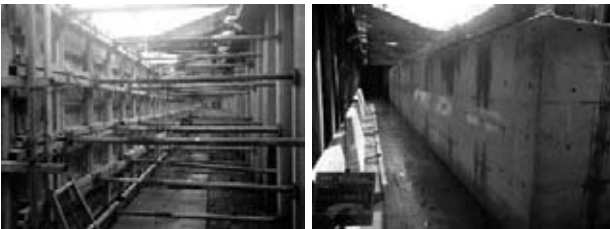
図-4 フーチング型枠及び完了

型枠面積にして約5㎡、生コンの喰い込み量は、約1.2m<sup>3</sup>と、設計に対して手間、材料ロスが発生したが、フーチングの工程に遅延支障は出なかった。また、生コン打設時は、鉄筋のズレなどの影響が出ないように、型枠際を丁寧に先行打設した。

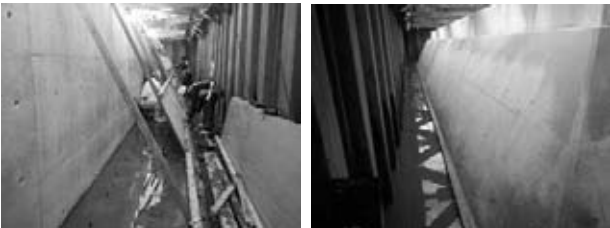
図-5 前面保護工型枠建込・前面保護工完了  
前面保護工完了後、山留材を撤去する為に、土

フーチング型枠脱枠後、そのまま前面保護工の型枠建込を行うことができた。

フーチング完了後に前面保護工の床掘を行う工程に比べ、約1週間の工期短縮に繋がった。

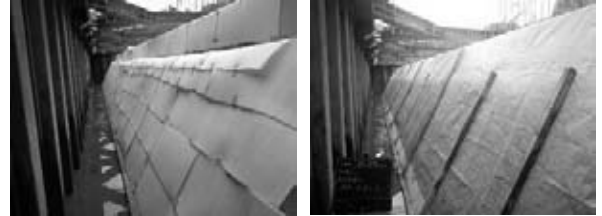
図-6 梱包用衝撃吸収材設置・ブルーシート設置完了

このため躯体を保護する為、梱包用衝撃吸収材を、完成時露出する面に張り付け、その後ブルーシートにて汚れ付着防止を実施した。

仮設盛土撤去時に、梱包用衝撃吸収材及びブルーシートの撤去も同時におこなった。結果、前面保護工の擁壁本体に損傷は確認されなかった。

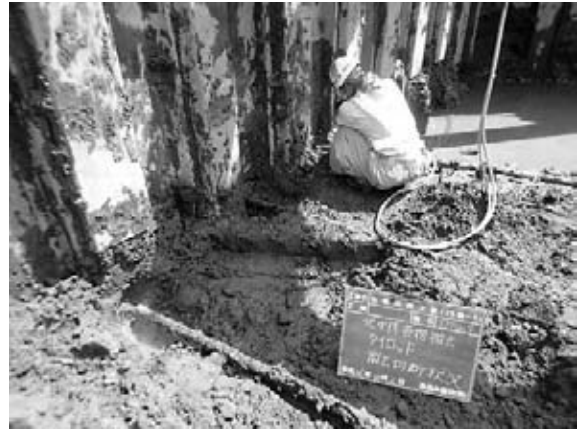
図-5 タイロッド切断状況

圧入作業はGL-4.5m付近で圧入不可となった場合、タイロッドに接触したと判断し、Ⅱ型L=4.5mで再圧入を行うなどして施工した。またこの時、圧入した鋼矢板の下端がタイロッドに接触してテンションを与えてしまうと、タイロッド切断の際に、思わぬ破断やハネを起こすことが懸念されるため、タイロッドに接触した場合、テンションを与えない位置で打設完了とした。

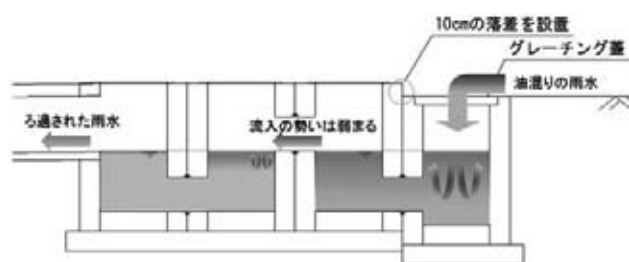
図-3

検討した結果は、①柵の深さを深くし流入時に発生する渦に影響のない深さで流下させる方法と、②単純に当初計画した柵の隣に、更に2基柵を追加する方法の二通り案であった。①は、柵が2基で済むが、柵自体の形状が大きくなるため②に比べ高額となった。そのため、課題の一つとなっている安価な②の方法（図-3）を進めることとなった。
