# I. 技術論文

# パイプクーリングにおけるコンクリート温度管理について

東京土木施工管理技士会  
あおみ建設株式会社  
監理技術者  
松江 敏彦<sup>○</sup>  
Toshihiko Matsue

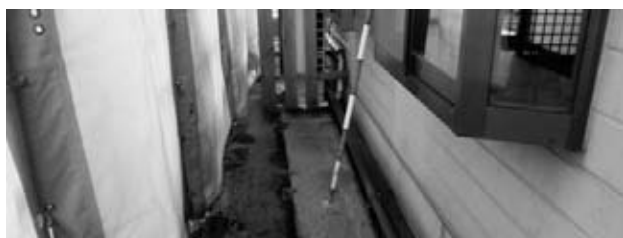
図-3 土留頭部変位計測位置（シートプリズム）

用いて傾斜角が許容値 ( $1.0 \times 10^{-3}$  rad) に達した時点の土留頭部変位を算定し管理基準値とした (表-3)。土留頭部変位の計測は、測量用シートプリズムを設置し光波測距儀を用いて行い、合わせて基礎周辺に鉄釘を設置して沈下計測を行った (図-3、図-4)。

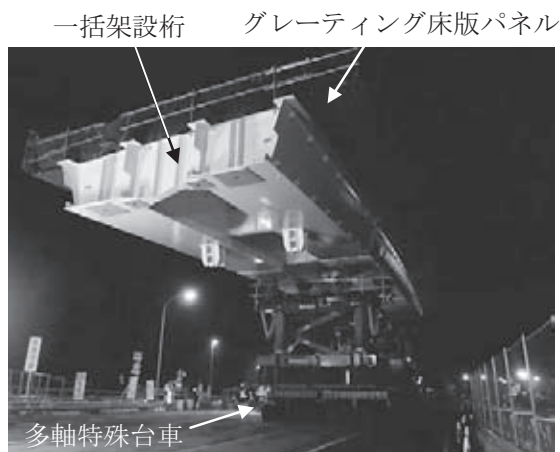
図-2

一括架設後の交通規制を削減するため、地組立時に高力ボルトの本締めおよび現場塗装工を完了させ、またグレーティング床版パネルも地組立時に架設を行い、一括架設術と一体にして架設を行った(図-2)。

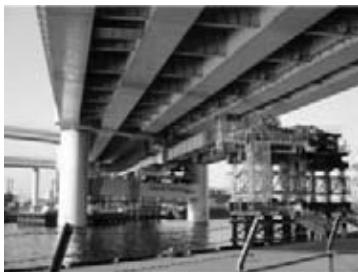
図-6 送り出し架設状況

また、工場の仮組立時に、現場での架設精度確保のため、予め上下フランジにマーキングを施した。フランジに施したマーキングの位置は、ジョイントラインを基準に上フランジ側で300mm、下フランジ側で600mm離れた添接板を避けた位置とした(図-5)。これにより、現場では桁を連結した際にマーキング間隔を計測することで、容易に桁の架設精度を確認することができた。以上の手順を繰り返し行い、送り出しブロックの架設および桁架設精度の確認までをスムーズにし、滞りなく送り出し架設を行うことを可能にした(図-6)。

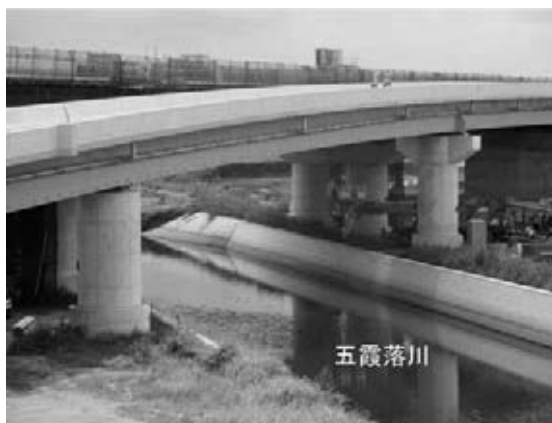
図-1 Dランプ

- (1) 工事名：圏央道五霞地区高架橋  
上部その1工事
- (2) 発注者：国土交通省 関東地方整備局
- (3) 工事場所：茨城県猿島郡五霞町幸主～江川
- (4) 工期：平成25年2月8日～  
平成26年6月30日
- (5) 橋梁形式：5径間連続鋼3主桁橋(5・7号橋)  
6径間連続箱桁橋(Dランプ橋)
- (6) 橋長：201.0m(5号橋)  
212.5m(7号橋)  
265.0m(Dランプ橋)
- (7) 支間長：36.8+2@44.0+46.0+28.8(5号橋)  
41.8+3@42.5+41.8(7号橋)  
45.2+56.5+2@43.0+42.5+33.2  
(Dランプ橋)

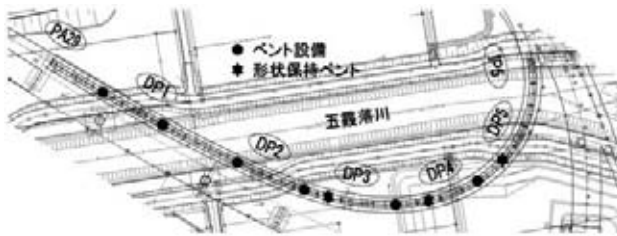
図-2 形状保持ベント

本工事の架設途中のステップを検討したところ、曲率の外側に倒れていくような変形が発生することから、その変形を抑えるために、形状保持用のベント設備の追加（図-2）を行った。設置位置については、左右の反力がバランス良くなる位置を検討し、仮設道路を配慮しながら決定した。

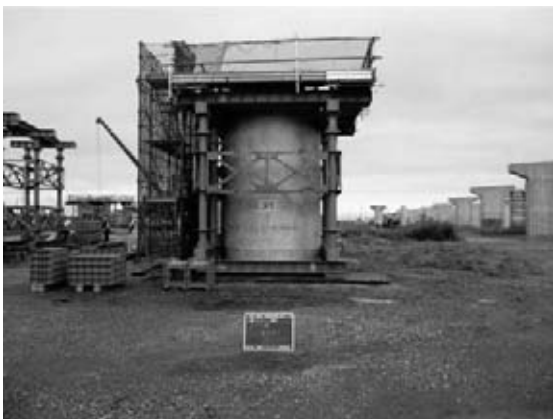
図-4 脚回りベント設備

このため、橋脚の周囲を巻くようにベント設備を構築し（図-4）、ジャッキアップスペースを設け、調整を行った。

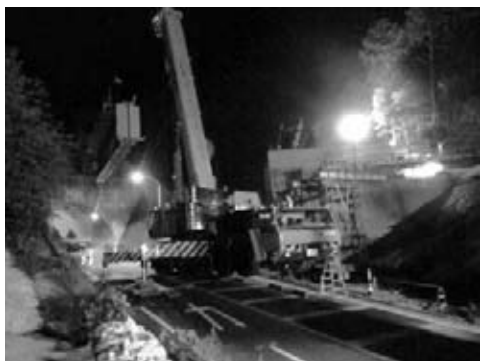
図-2 BラインP3～A2夜間架設

(1)P3～A2の県道上は、大型クレーンによる夜間架設に変更することにより、通行止め期間を2日に短縮し交通への影響を低減した。このとき、Bライン位置の県道には5%の勾配がついているため、クレーンの設置・撤去に時間がかかることが予想された。そこで、路面勾配への対処として、前もってアトリガー位置に鉄板や枕木等を準備し、作業前にタイムスケジュールと作業手順を十分確認したのち架設作業を行った。その結果21:00架設開始、5:00通行止め解除の制限に遅れることなく架設作業を完了することができた(図-2)。

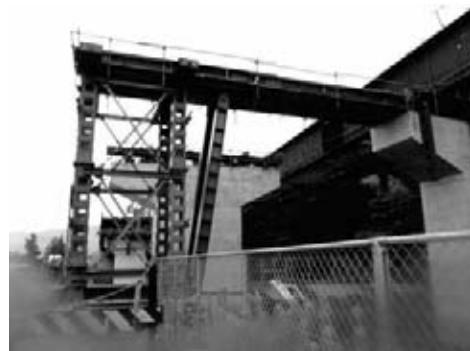
図-3 P2上Bライン横取り設備

(2)送出し架設は、Aライン上に送り出しラインを設定し、既設の鋼床版箱桁上で地組を行い、先にBライン桁のP1～P3間を送り出し、Aラインの位置からBラインの位置まで12mの横取りを行った。このとき横取り梁の支間が10mと長くなるため、支間8mのところ斜ベントを設置し、横取り梁支間を出来るだけ短くし横取りを行うこととした。横取りは、スライディングシップにスライディングジャッキを使用し、横取り梁からのずれを適時修正しながら行った。しかし、

横取りだけではAラインよりBラインの橋脚がA1側に2mずれているため、Bラインの桁は横取り後、正規の位置に合わせるためP1側に縦送りを行った(図-3)。

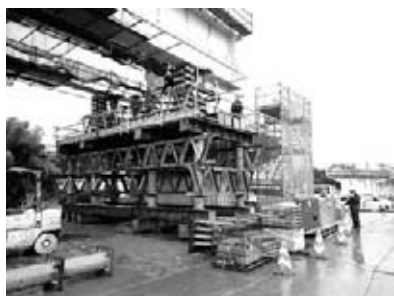
図-3 ジャッキアップ・ダウン用ベント(P10)と作業状況

- (1)両側径間の主桁を架設する（図-2）。このとき全支承においてグラウトを打設し先行固定する。
- (2)全橋脚の前面にそれぞれ設置したジャッキアップ・ダウン用ベントに主桁を受け替え、固定した支承と主桁を切り離した後、両側径間をそれぞれ2.4m（堤防道路の建築限界を確保する高さ）ジャッキアップする（図-3）。
- (3)所定の高さまでジャッキアップした両側径間の主桁の相対位置を調整した後、中央径間を落とし込み架設する。
- (4)架設完了後、すみやかに先行固定した支承上に組立てた支点仮受設備（図-4）へ受け替える。地震時水平力は仮受設備を介し支承に伝え、安全を確保する。
- (5)道路切回し完了後、再度ジャッキアップ・ダウン用ベントに受け替え、桁全体をジャッキダウンして先行固定した支承へ収める。

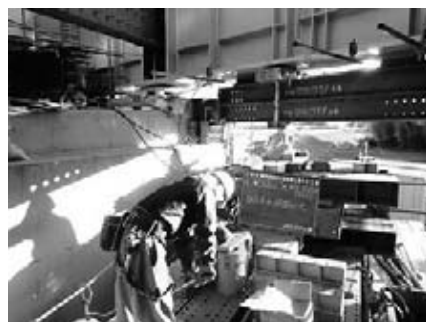
図-5 固定支承の位置調整状況

予想された。まずはP12の固定支承に主桁を収めることとしていたが、P11を収める際、桁の温度伸縮によるずれ、あるいは主桁製作、施工誤差等が発生することが予想された。そこで、あらかじめ製作工場にて設置した主桁下フランジ下面の取付け用ピースにH鋼を固定し、それを反力として油圧鉛直ジャッキでコンクリート橋脚本体を橋軸方向へ押すことで、先行固定されたP11の固定支承へ主桁を収めた（図-5）。また、ジャッキ水平力は橋脚の弾性係数から事前に算出し、これに基づき管理を行った。

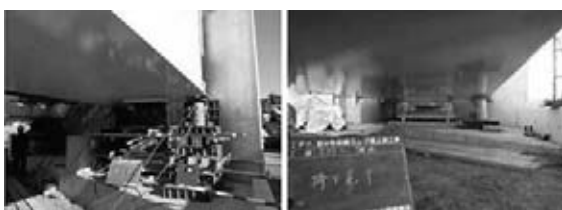
図-3 降下作業 (左:降下前、右:下降後)

1) ベント設備の構造計算結果から、鋼桁を支持するために必要なベント機材は、H900×300を主梁とした長さ20m、設備高1.5mの大梁ベント設備となり、桁下空間(0.4m)に取まらない。このため、鋼桁を所定(完成形)より1.1m高い位置に架設し、高力ボルト締付け完了後に降下作業を行う計画を立案、実施した。施工状況を図-3に示す。これにより、大梁を含む設備高1.5mのベント設備を、図-4のように設置することができ、桁下空間が狭い橋梁の架設を実現した。

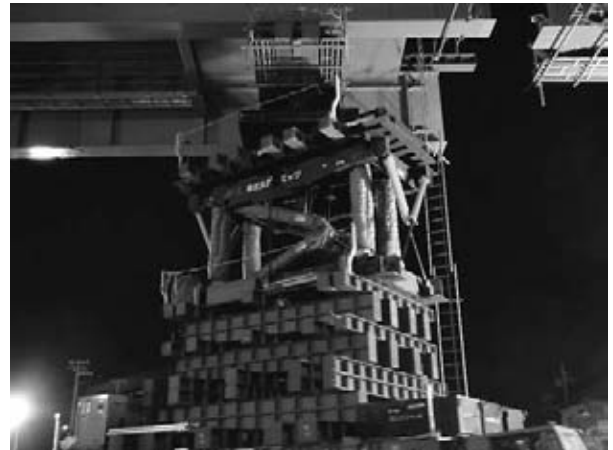
図-4

いるターンテーブルを使用し縦断勾配にも追従させた（図-3、4参照）。

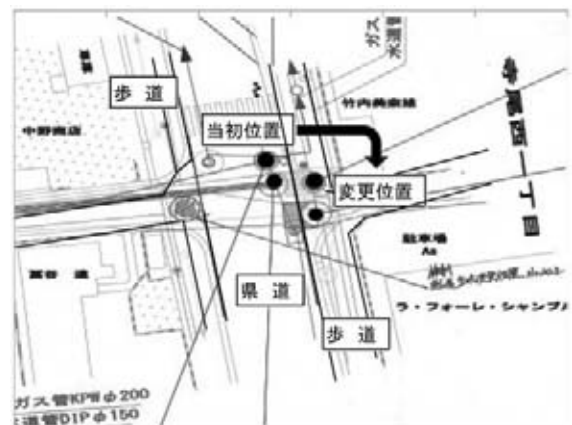
図-1 発進立坑位置変更図

回の協議を重ね、図-1の通り発進立坑位置を変更する事により、県道での片側交互通行規制をす  
る事なく施工することが可能な計画とした。

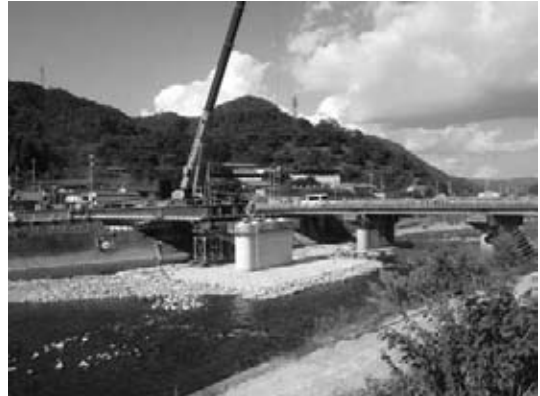
図-5 河川内ベント設置状況

図-5と図-6に示す。

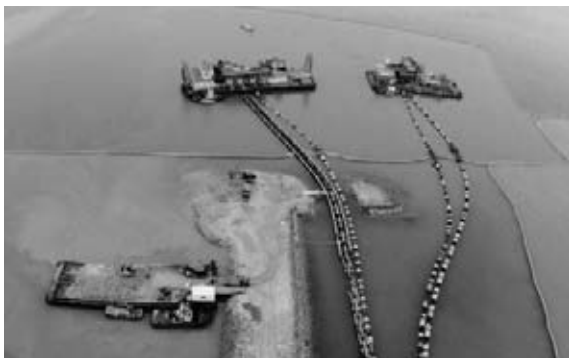
図-1 空気圧送状況  
(写真左側が本工事で使用した圧送船)

高濃度軟泥空気圧送船（1,000m<sup>3</sup>/h）で400mm程度の石を50mm程度に破碎するクラッシャーを搭載している。作業船による圧送状況を図-1に示す。

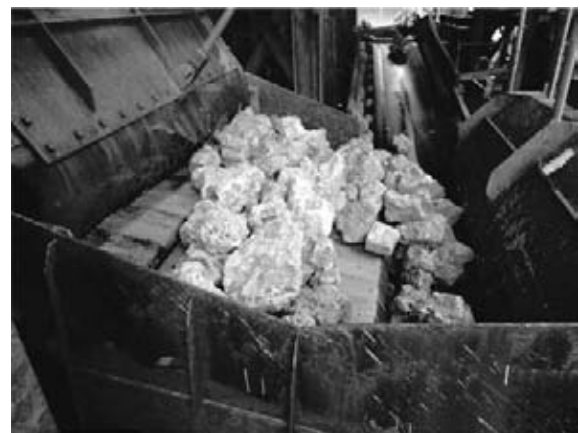
図-3 サンゴ塊混入状況

サンゴ塊を含む浚渫土砂をホッパー部のスクリーンですり潰し後、大きなサンゴ塊はクラッシャーで破碎し、さらに水を循環水として加水し圧送した（図-2～4参照）。

サンゴ塊は重たいため、排砂口手前で堆積し粘性土砂は遠方へ放出する傾向があった。そこで、埋立土砂を均一にするために、分離した粘性土とサンゴ塊をバックホウで混ぜ合わせたうえで、築堤の腹付け材料として使用した。施工は隣接工区の工程に影響を与えることもなく無事工事を完了することができた。

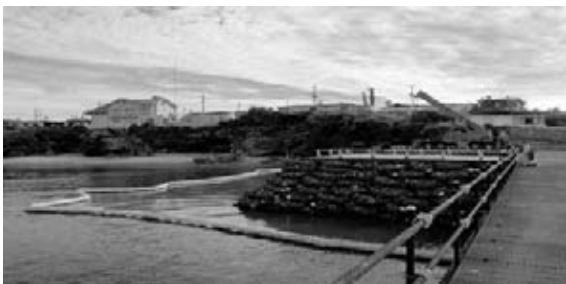
図-3 袋詰め根固め工法の施工状況

使用する袋詰め根固めは砕石場での出荷時にシャワーにて洗浄し、現地搬入後、設置前に汚濁防止膜で囲ったエリアで水洗いをしたのち設置した。これにより施工海域の汚濁を最小限に抑えることができ、工事中止となるような事態は発生しなかった。

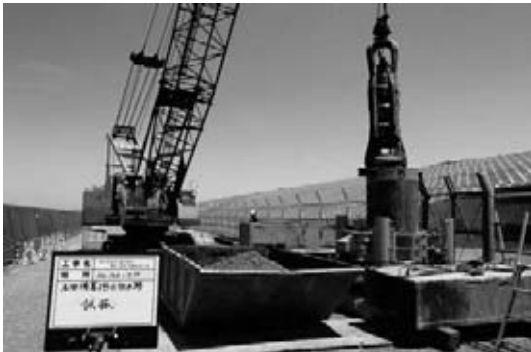
図-3 ケーシング立坑の設置(試掘調査)

埋設管の形状寸法と設置位置を正確に把握するため、オープン掘削による試掘とオールケーシング工法で立坑を掘って試掘する方法を比較検討した結果、周辺既設構造物への影響が少ないオールケーシング工法を選定した。試掘ではオールケーシング工法で設置した立坑内で埋設管の深度と平面位置を測量した(図-3)。また、埋設管内部を目視調査し内径を測定(図-4)し、埋設管の形状寸法を把握した。

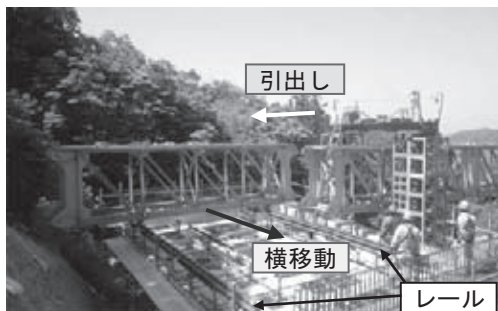
図-5 手延べ桁解体・横移動

出しが出来ないため（図-4）、前方の手延べ桁を解体しながら引出し作業を行う計画とした。解体した手延べ桁ピースを仮置きするため、受台用の支保工を組み、30kg レールと横移動用ローラーを使用して解体した手延べ桁ピースの横移動を行った（図-5）。この引出し、解体、横移動を繰り返し行うことで、狭隘な作業ヤードにおいても架設桁の引出しが可能となった。

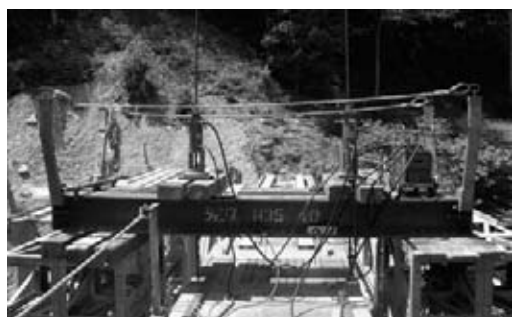
図-6 仮設吊り装置

順次引き出しながら手延べ桁を解体する際、架設桁に接続された側の手延べ桁先端が不安定となるため、バンドで支持した仮設吊り装置を設置し、油圧ジャッキを2台使用して手延べ桁先端を吊り上げて固定した（図-6）。

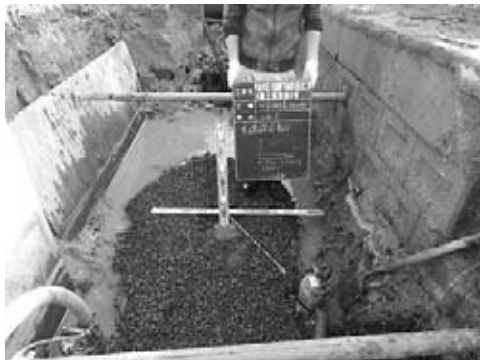
図-3 湧水処理状況

- ① 対応策：雨天時、降雨量の予想ができなかったが、動力を取り市道際の排水柵に6インチのポンプをセットし約50m先の排水路へと放流した。それでも締切を超える時は、2インチ2台の運転で補った。
- ② 対応策：着手前協議で掘削、既設水路取壊しの際地盤が緩むことや、基礎コンクリート打設後の養生間の建物への影響を考慮し、基礎板使用を検討した。施工に入り予想どおり湧水が発生したが、基礎碎石施工後、直ちに基礎板を布

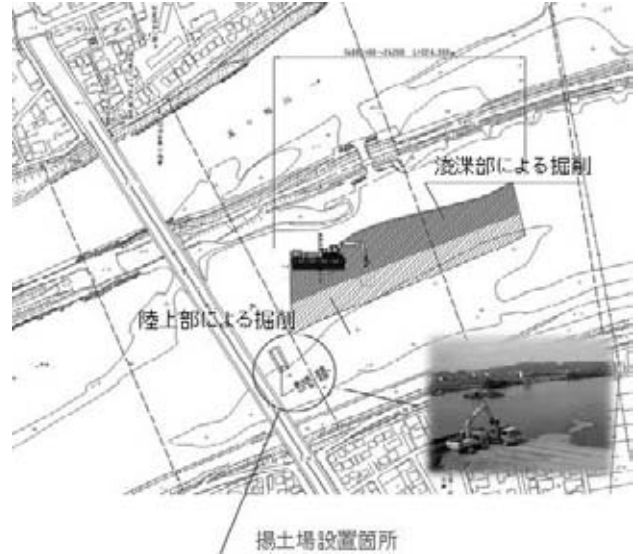
図-3 揚土場設置位置図

ックホウ掘削にて行う施工範囲と輻輳しない場所を選定し、上流部に設置した(図-3)。

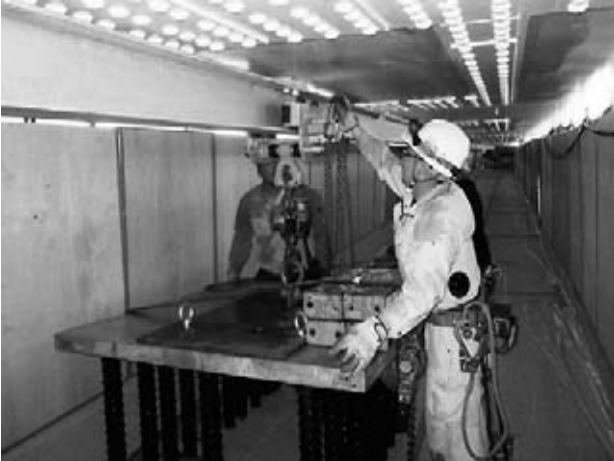
図-2 運搬レール設備

湖上へ栈橋を設置するなどの諸案と比較検討し、発注者とも協議した結果、運搬レールを用いる方法に変更することとした。

運搬レールを主桁下面に設置するのに伴い、下フランジの調査を実施した。その結果、添接部では冬期の路面凍結防止に使用される塩化カルシウムの影響で高力ボルトの腐食と塗装の劣化が著しく進行しているのを発見した。このため、運搬レール設置前にまず高力ボルトの取替（884本）と下フランジの内・外面の塗替え塗装を行った。

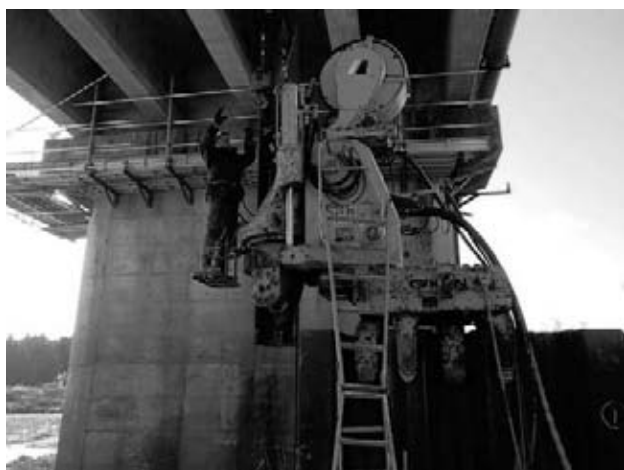
図-2 シートパイル施工状況

橋脚巻き立てを河川内に施工するに当たり、橋脚部分を掘削し湧水対策として周囲にシートパイルを打ち込んだ。過去の巻き立て工事において湧水対策をしなかったために、渇水期に施工完了できずに次年度に施工した事例もあった。作業足場にもIqシステムを採用し広い作業空間を確保し、

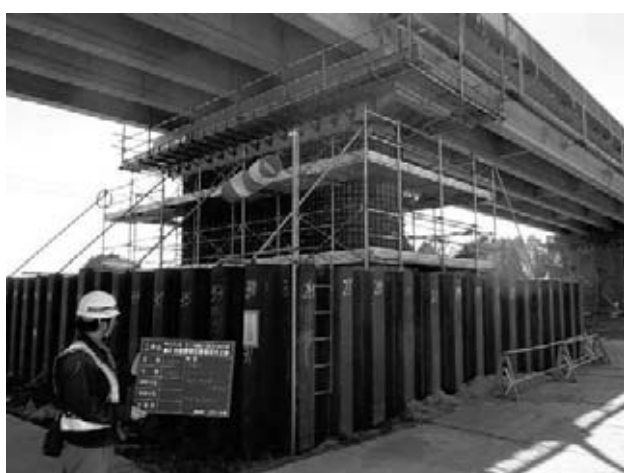
図-3 Iqシステムを使用した作業足場

先行手すりも高さ1mのものを採用し安全性の向上に努めた。従来の足場材と比較して軽量で取り扱いが楽で、作業性が大幅に向上した。

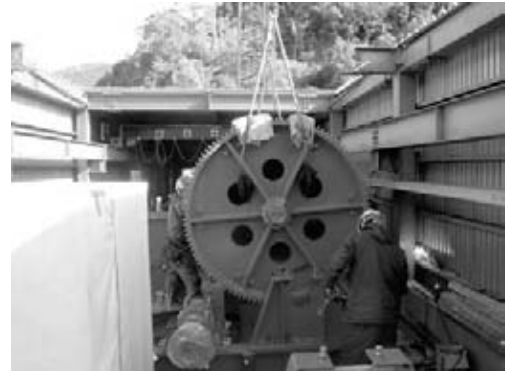
図-4 2号開閉装置組立て

- (1)据付施工においてもっとも時間を要する作業は、仮置き後の芯だし作業であった。その工程短縮を図るため、事前にXYZの墨出しを行い、アンカーパット及びライナーを設置後最小限分解ブロックでの吊り込作業を行い工程短縮ができた。
- (2)1・2号据付時に使用した80tクローラークレーンは能力的に一体では作業半径的に能力不足しており、開閉装置架台とドラム部を解体して吊り込据付場所で組立てする計画とした。この事により、工場検査済みの歯当りが変わっている可能性があり、現場にて再確認した(図-4参照)。
- (3)2号開閉装置右岸側架台及びドラムは重量的に据付位置まで直接吊り込む事が出来ず、特にドラムは重量6.0t、据付位置まで半径34.8mあり、クレーンの最大安全作業半径で仮置きし操作室内に門鋼をくみ、定位置まで10.5m横移動させる工法を採用する(図-5参照)。

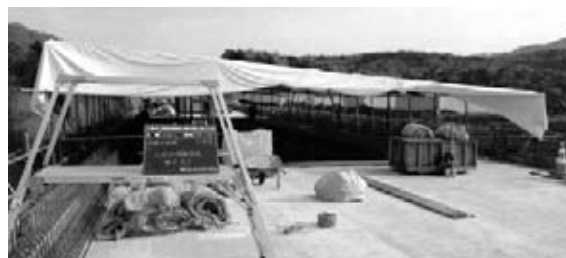
図-5 従来型雨天対策

コンクリート打設日の変更がきかないため、雨天でもコンクリート打設ができるように対策する必要があった。単管を用いた屋根式の従来型雨天

対策では設置・撤去にかかる手間が非常に大きく、1回の打設範囲に対して設置に合計1週間程度を要する。

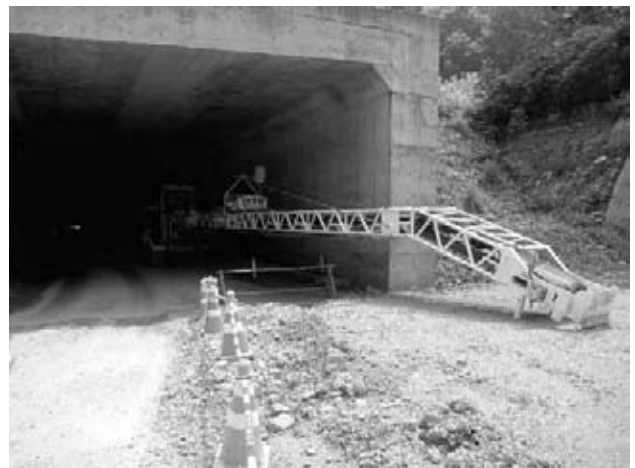
図-1 縦取機のベルコン

当現場においては、1時間当たりの施工量を30㎡と見込んでいる。それに対し、縦取機の搬送能力は1時間当たり60㎡であり、供給能力は十分である。

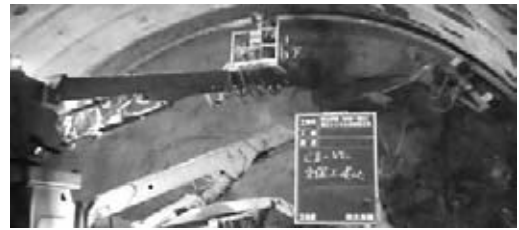
図-4 鋼アーチ支保工建込み状況

本トンネルは、全線にわたって鋼アーチ支保工を要することから、鋼アーチ支保工建込み作業と吹付けコンクリートの作業間の機械入替時間を省略するために吹付け機をエレクター搭載型とした。

これにより、一次吹付け～鋼アーチ支保工建込み～二次吹付けを1台の機械で連続的に施工することができ、施工サイクルを短縮することができた。

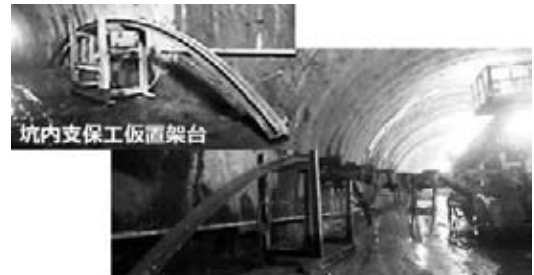
図-5 鋼アーチ支保工把持状況

また、エレクター搭載型の効果を十分に発揮できるように、坑内に専用の鋼アーチ支保工仮置架台を設置し、円滑に支保工を把持できるよう工夫した。

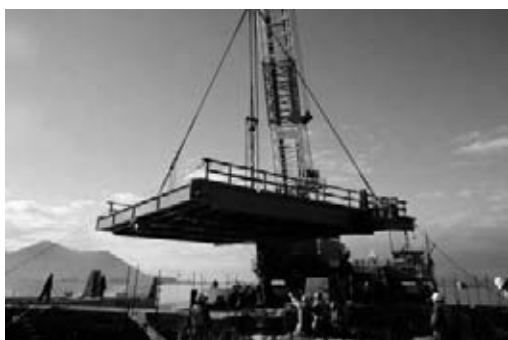
図-3 橋体架設

起重機船による架設作業にあたり、耐震補強岸壁の新設係船柱は強度未達で使用できなかった。このため、20tのコンクリートブロックを用いて起重機船の位置決めを行った。

また、架設時揺動している中で岸壁との平行度調整を行うことを想定し、予め橋体下部に控えロープ用のピースを設けた。

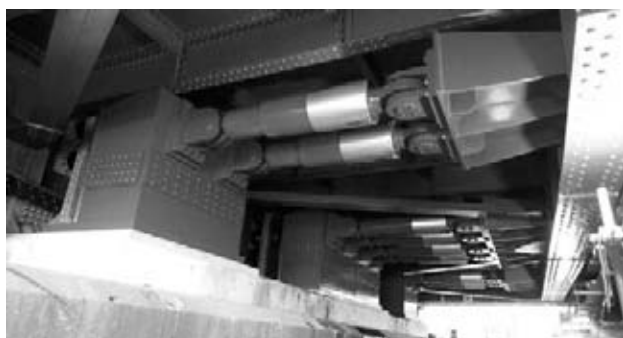
図-2 ダンパー設置完了

ダンパー本体は現場で長さの調整ができないため、工場設備にて事前調整を行う必要があった。ブラケット設置後、上・下部ブラケット間の距離を計測し、設置時の気温を想定して距離を補正し、搬入時のダンパー長を決定した。

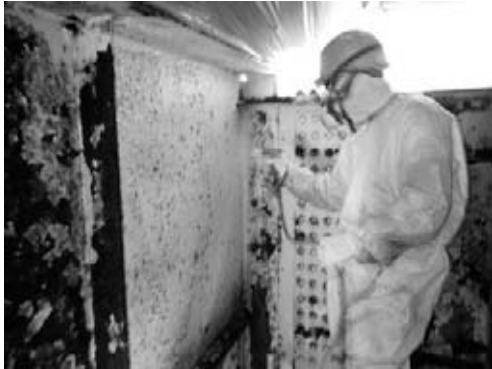
図-3 剥離剤塗布状況

本現場で使用したものは、平成26年5月30日厚生労働省通達「鉛等有害物質を含有する塗料のかき落とし作業における労働者の健康障害防止について」鉛かき落とし作業湿潤化に準拠する環境配慮型水系アルコール系塗膜剥離剤商品名「バイオハクリ X-WB」（製造元：山一化学工業株）を採用した。

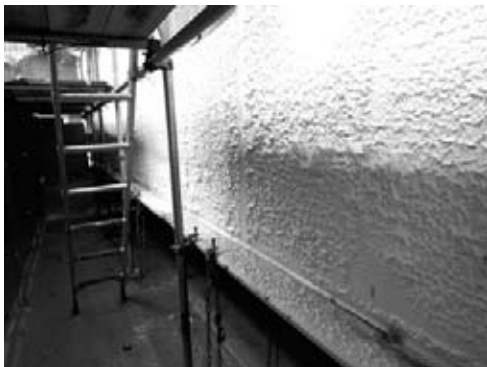
図-4 湿潤状態 (24h 後)

塗膜剥離剤を塗付し放置後(24時間程度)の塗膜剥離除去作業時、既存塗膜はリングの皮をむくようにスムーズに回収出来た。(≒湿潤シート状態)

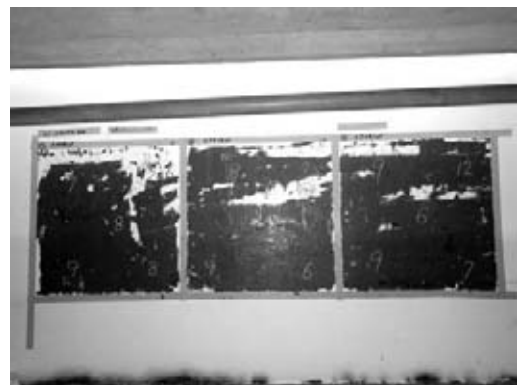
下記の3水準の事前はく離試験を実施した(図-6)

- ①塗付量：0.70kg/m<sup>2</sup>/回
- ②塗付量：0.55kg/m<sup>2</sup>/回 (決定)
- ③塗付量：0.40kg/m<sup>2</sup>/回

図-6 試験施工状況左0.40kg/m<sup>2</sup>中0.55kg/m<sup>2</sup>右0.7kg/m<sup>2</sup> (赤字数字は塗膜剥離後の残膜厚値 μm)

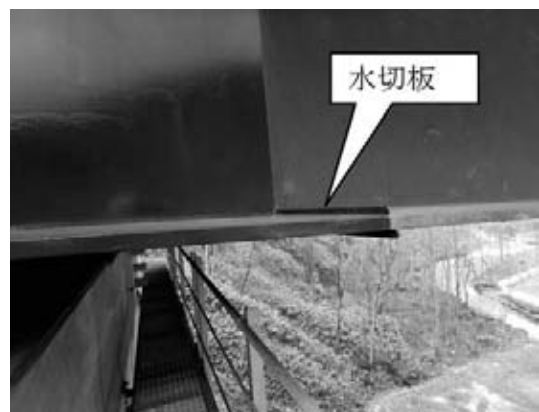
図-1 水切板

- (1) 桁端部の耐久性向上対策
  - a) 主桁外桁の下フランジに水切り板を設置し、主桁一般部、橋台及び橋脚への雨水や漏水によ

る流れ込みを防止した。

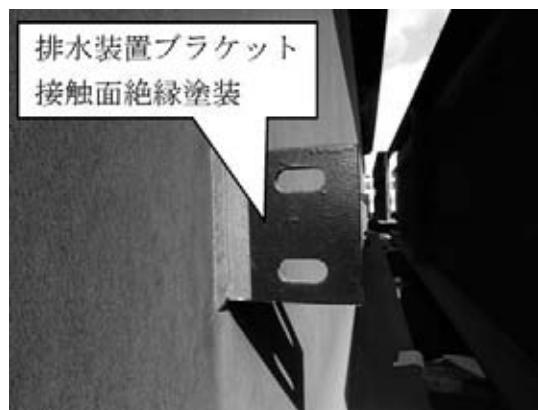
図-4 絶縁塗装

- a) 排水装置等の溶融亜鉛めっきと耐候性鋼材が直接接触する箇所は D-5 塗装系による絶縁処理を行い、電位差による腐食を防止した。

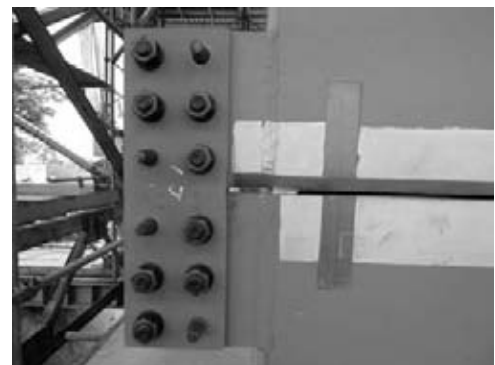
図-1 エレクションピース・罫書き線

工場で仮組立する前に片方の部材にエレクションピース取付用の金具を溶接しておき、仮組立し形状調整した後にエレクションピースを取付け、もう一方の部材の方にも溶接し固定した。現場での部材架設時には、このエレクションピースにピンを打ち仮固定し形状を復元させた。柱の継手部は自重による影響で開先間隔が狭くなる恐れがあったので、柱の角部だけ開先を取らないでメタルタッチとした。

また、工場で溶接面をまたぐように罫書線を入れておき、現場組立後の復元精度を確認できるよ

うにした。柱・梁の中心部にも罫書き線を入れておき、柱の立ちや梁の倒れなどの現場での据付精度の確認に使用した。

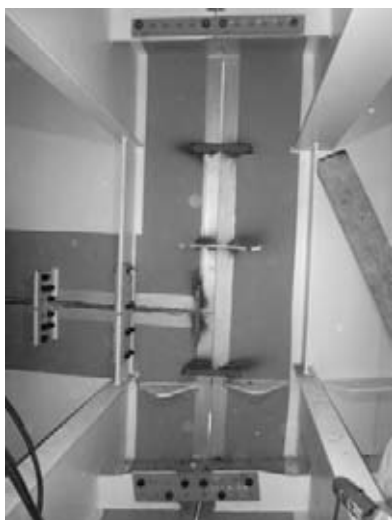
図-2 ストロングバック

梁の腹板に補剛材が無い構造であったため、現場溶接による収縮により大きな変形が生じると予想されたので、現場にて拘束金具（ストロングバック）を溶接し、仮ボルトを締付けて仮固定した。現場溶接が完了した後、この拘束金具は切断しグライダー仕上げした。

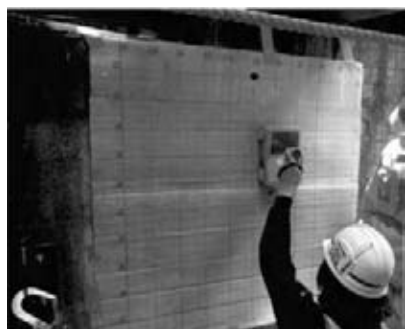
図-2 鉄筋探査作業

鉄筋探査を実施した後に社員も探査を行って、ダブルチェックすることとした。社員は、鉄筋探査機メーカーが開催する講習会に参加して探査機の使い方を学習したり、配筋探査技術者資格を取得したりして、積極的に配筋探査に取り組んだ（図-2参照）。

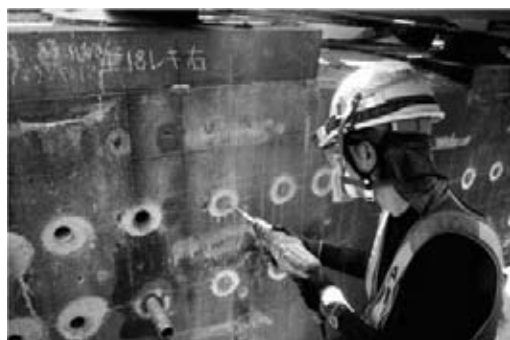
図-3 ハンマードリルによる先行作業

前述のように鉄筋探査機（電磁波レーダー）による探査では探査深さ20cm程度が限界である。また、2段目以降の配筋は基本的に探査困難である。また、鉄筋ピッチが細かい箇所は、鉄筋位置を正確に把握することが難しい場合がある。このため、鉄筋探査の結果に基づいたコア削孔位置を決定し、その孔と鉄筋が近接する側の孔縁付近に、10mmのハンマードリル（ハンマードリルの削孔時間は3分程度）で先孔を明けて鉄筋の有無を確認した後で、コア削孔を行うこととした（図-3、4参照）。

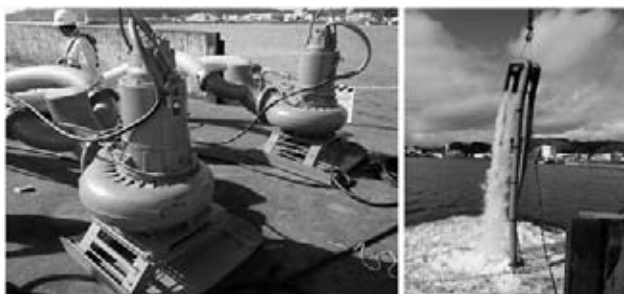
図-3 大容量水中ポンプ

海象条件の厳しい中でも、素早くかつ精度よくケーソン据付作業を行うには、ケーソン内に海水を注水する（ケーソン浸水）速度を上げて迅速に所定の設置箇所へ据え付けることが必要不可欠であった。

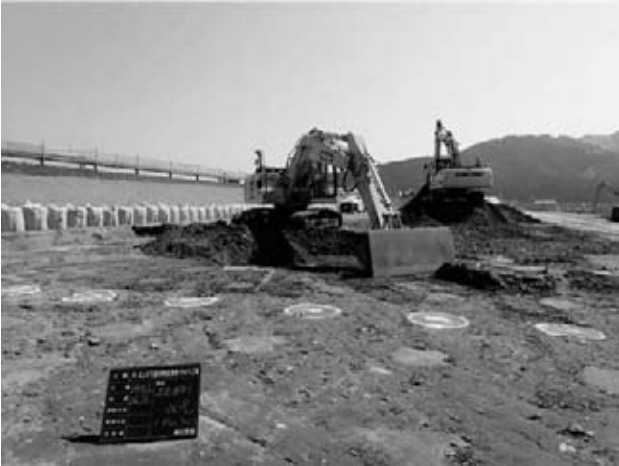
図-2 マシンコントロール機能搭載機施工状況

盛土施工基面を整形するため、測定管理者による測定管理範囲を詳細に管理する場合とマシンコントロール制御機能を搭載した施工機を使用する場合の面的精度を要求される場合をコスト面、安全管理面、作業効率等を総合的に判断して、マシンコントロール制御によって計画高より掘削面が下がらない機能を有する施工機を使用した場合が地盤改良杭の構造欠損を防止する精度が向上し、コスト、安全、作業効率（時間）を低減すると判断し採用を検討した。

近年、技術開発が進展している情報化施工機械の取り組みを考慮し、今回、マシンコントロール油圧システム搭載のバックホーの採用を決定した。

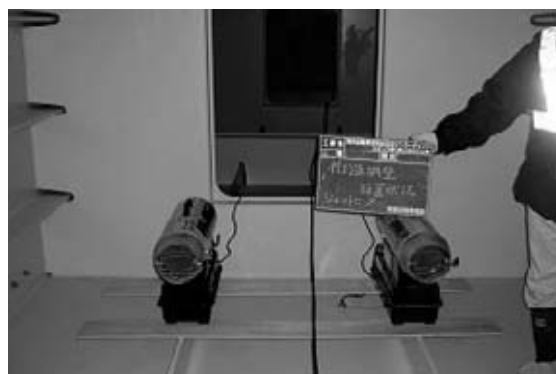
図-4 燃烧型ヒーター設置状況

けるため桁温度調整を計画して施工を行った。燃烧型ヒーターは各径間に4箇所、熱交換型ヒーターはAP1橋脚付近のマンホールに計2箇所、送風機は剛結部付近の各マンホール位置に径6箇所配置した。桁温度測定位置は各径間3箇所ずつ（支点付近・支間中央）としウェブ、下フランジとした。仮支承固定時の桁温度管理値については、仮支承固定時の桁温度が下部工に及ぼす影響（供用時）についてFEM解析により支点部作用力を検討した結果、桁温度10℃以下で固定すると夏期にAA1橋台コンクリートが応力超過することが判明した。そこで、桁温度管理値を $20 \pm 5$ ℃とした。

桁温度調整の事前調査として数日間桁温度を測定した結果、3～8℃程度であった。桁温度調整当日に実施前の測定では5～8℃であったが、ヒーター等の設備を作動させて桁温度調整を開始し、各計測点の桁温度が16～22℃となり管理値を満たしたことを確認し仮支承を固定した。ヒーター設置状況を図-4に示す。

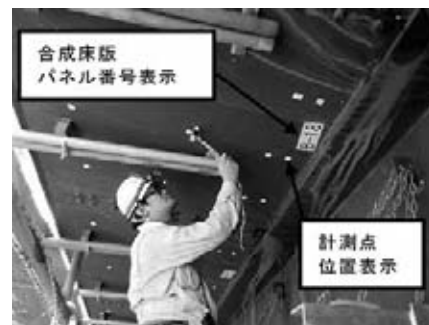
図-5 検査状況 (張出部)

直ちにその箇所を締め固める。そして、再度底鋼板をたたき検査により異音の有無を確認し、充填不良が生じないようにする。橋軸直角方向の計測点は、充填不良が生じやすいハンチ部については、100mm 間隔とし張出、支間部の一般部については500~1000mm 程度間隔で設定した(図-3)。橋軸方向については、合成床版のパネルの鋼板リブ配置を考慮し400mm 間隔程度で計測点を設定した。底鋼板に配置されているスタッド、鋼板リブ、底鋼板添接部については、合成床版固有の部材特性より打音判定が困難である。そのため、計測点に近接した場合は、該当部を避けた直近の位置での検査とした。たたき検査で使用した点検ハンマーは、底鋼板面をハンマー打撃で傷つけないようにプラスチックハンマー(約230g)を使用した。

コンクリートの打込み時に、計測点数825点のたたき検査を並行して実施した結果、異音箇所および再振動を行った箇所はなく、全ての箇所でコンクリートが充填できていることを確認した。なお、検査で合格した箇所が時間経過により異音となった場合は、特殊な非破壊検査手法を用いなくてもコンクリートの充填不良や災害などによる損傷ではなく、乾燥収縮の進行に伴うコンクリートと底鋼板の付着切れと推測できる。

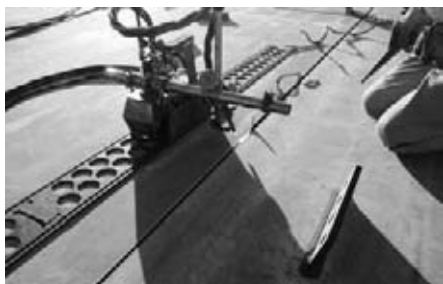
図-3 仮組時開先形成状況図

(1)部材製作段階で開先を両面ともに形成すると、部材の製作誤差が開先形状、特にルートギャップに影響を及ぼす。このため、部材製作段階で開先の片側のみを形成し、もう一方の開先面を仮組立形状が確定した後に形成(図-3)することで開先の精度を高めることができた。

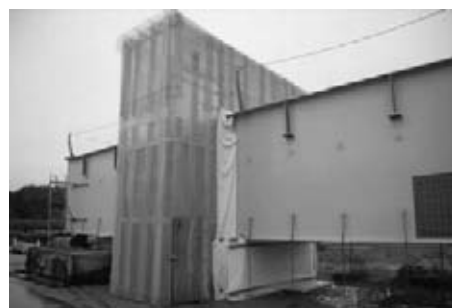
図-5 地組立状況

(3)地組ブロックは地組時の目標形状を算出し、形状管理を行った。また、地組溶接時は溶接による縮み量の測定を行った。地組ブロック架設後の溶接箇所は先に地組溶接した縮み量をルートギャップ等に反映することで桁の形状精度を管理した。

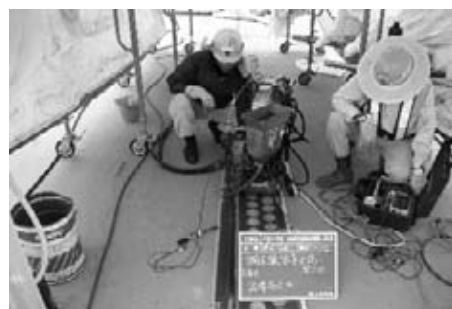
図-6 溶接施工時の状況

(4)溶接作業中は常時入熱量を管理した(図-6)。これにより、溶接箇所全線で溶接品質を保つことができた。

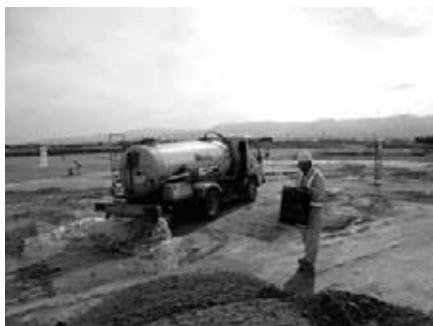
図-1 散水による含水比調整

なお、最適含水比より乾燥している場合は、散水車により盛土材の含水比調整を行い、最適含水比に近い状態で締め固めを行うことで、平均締め固め密度95.2%の盛土を行うことが出来た。

また、利用した盛土材は砂質土のため、風により飛散し周辺耕作地への農作物に悪影響を与えるため、散水は飛砂防止の効果も有り有効だった(図-1)。

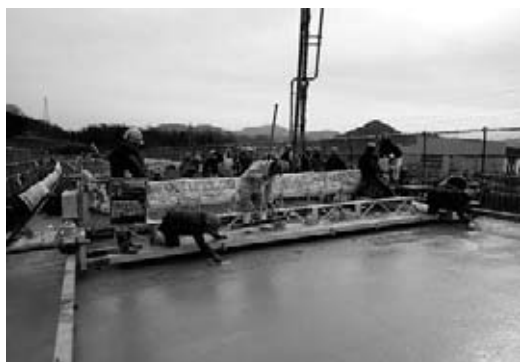
図-4 フィニッシャーによる締固め

床版コンクリートの締固めを強化し緻密化を図るため、通常の棒状バイブレーターによる締固めに加えて、均し機能と振動による締固め機能を併せ持つコンクリートフィニッシャーを使用した仕上げを行った(図-4)。フィニッシャーを使用することで、均質な締固め効果が得られるとともに、高さ精度や平坦性が向上した。

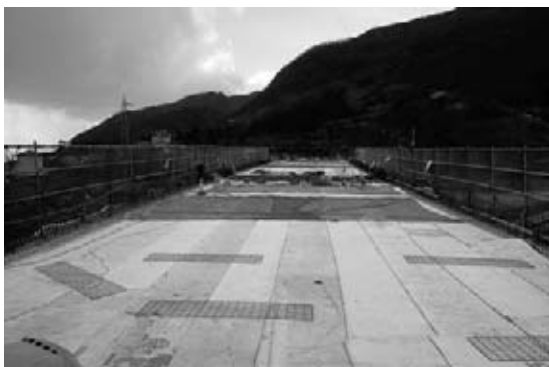
図-5 保水・保温養生マット敷設

本高架橋の床版コンクリートは1月～2月の冬期打設であり、湿潤養生を維持するとともに、養生面の温度低下を抑制することにより初期強度を確保し初期ひび割れ抵抗性を向上することが重要と考えた。そこで、不織布と発泡ウレタンの2層で構成される保水性・保温性の高い養生マットを使用した湿潤養生を実施した(図-5)。また、標準の養生日数である5日間を延長し10日以上継続して養生を行った。

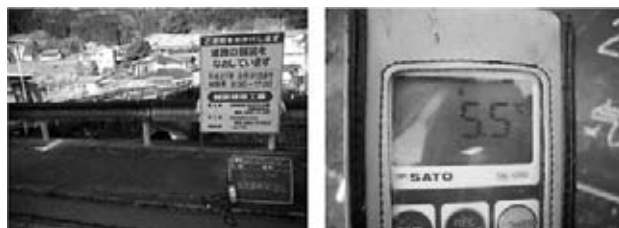
図-1 施工当日外気温

- ①1日の気温変化（過去5年間高千穂町2月の気温）を調べると、AM10:00以降ではバラつきはあるものの、おおむね5度以上が確保できることがわかった。これをふまえて施工開始時間

を AM10:00 に設定した。設定した結果、施工当日は外気温5.5度であった。

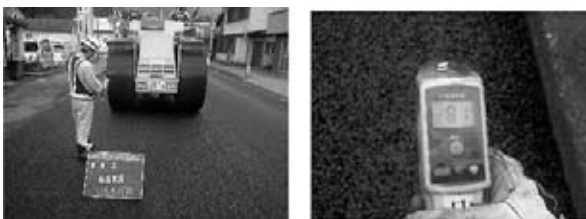
図-3 赤外線放射温度計

- ④合材温度確認方法として、重機オペレーターに赤外線放射温度計を配布し各自が簡単に温度を把握できるようにした。これにより温度管理の

頻度を上げ、品質確保できる体制を整えた。

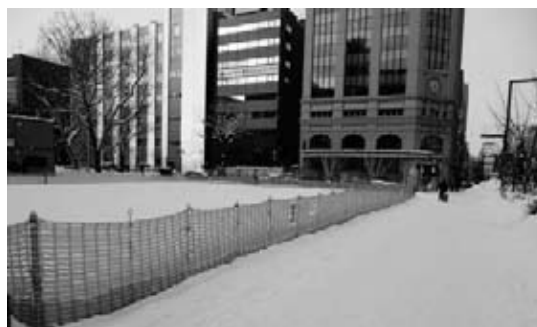
図-1 鉄ピン+1.0m ネットの立入禁止柵

近隣では1.8m ネットフェンス+H型鋼や高さ2.0m～3.0mの白いパネル型フェンス+控杭がほとんどです。現状では、冬期という時期から土中に杭を打込みできないため下記の写真のような禁止柵を設置していた(図-1)。

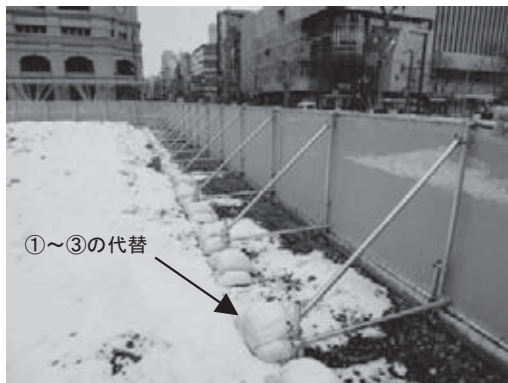
図-3 設置完了（土のうによる重り）

- ①控え杭として単管長さ1.2mのものを0.7m打ち込み囲いのずれ止めとした。(設置時は凍結しており融解時において摩擦抵抗は期待できないため)
- ②控え単管に、1.0mの単管を直角に接続して沈下防止と重り(土納袋)載せ土台した。

- ③単管の両端に砂利を入れた土納袋4つ設置した。  
※①～③通常の控えと重りの代替にする（図-3）。
- ④側面のネットには、風通しがよく耐久性のある重ねしろ付の1.8m 落下防止用を採用した。
- ⑤ネット・結束の紐・クランプカバーはグリーン色として公園内でも違和感がないような色を採用した。（一般流通品の為、色調まで変更不可能）
- ⑥人で触れられる範囲は、穴や段差を生じない構造とするため、ネット相互間の重ね結束や下端（高さ20cm）の追加ネットを設置した。これは、以前にあった柵内への落下物や風の吹込みによる帽子・パンフレット・手袋などが現場に入っていたことから、事前の予防措置を行ったものである。

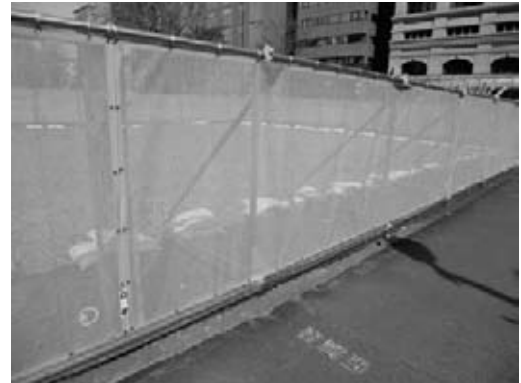
図-4 4か月後の仮囲い状態

- ②ネット部でも50%程度の透視による視界が確保できるため、角部分での通行人同士や自転車との衝突を回避することができる。③設置から取外しの4ヶ月間に維持補修はなく、期間中の最大風速

22mでも異常はなかった（図-4）。

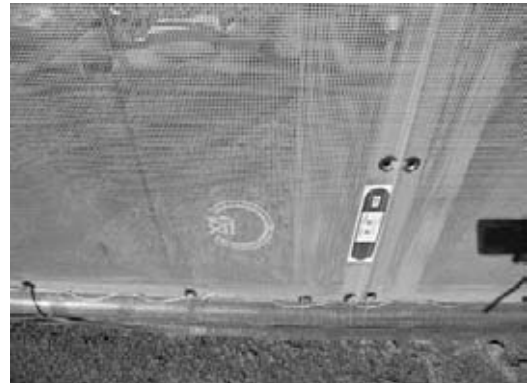
図-5 防炎シート、重ね結束

今回は、付近での観光客によく目についた喫煙（歩きタバコ）が多いことから防炎シートを使用したが、数カ所の煙草灰の跡があった（図-5参照）。改善点としては、強風時のゴミや傘の付着によるネットへの抵抗の増加や紫外線による土納袋の腐食から重りの役目を果たさない状態に対する対応で、これは結束ネットも同じだが、一カ所不具合が発生した場合は、同時期に同じ材料を使用しているためすべての交換や補強の対応が必要であると考えられる。

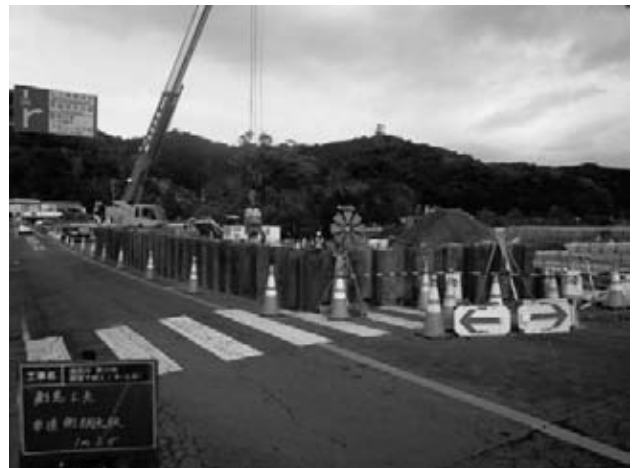
図-2 鋼矢板を利用した転落防止対策

- ①鋼矢板の長さを1m長くし、打込高の高止まり

施工行い転落災害防止対策を行った。結果、第三者災害の発生は起こらず、発注者からも高い評価を頂いた。

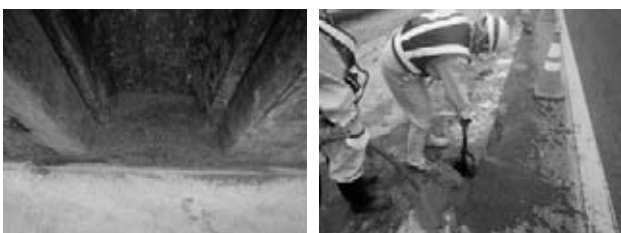
図-4 バイブレーターと水を併用した埋戻し

③一次埋戻しで、フーチングと鋼矢板との間を砂で埋戻し、二次埋戻しを発生土砂で行い、鋼矢板引抜完了後、バイブレーター（φ50mm）と水を併用して砂による埋戻しを行った。バイブレーターと水を併用することにより、砂が地中に入っていくことが確認できた。鋼矢板打込みラインが、車のタイヤ位置にも関わらず、今現在、舗装仮復旧（舗装厚  $t=50\text{mm}$ ）解放後も不当沈下は見受けられない。

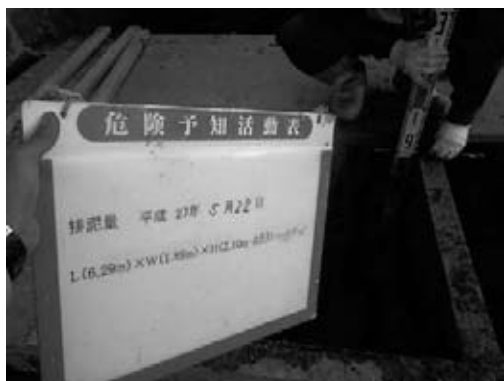
図-3 排泥量の測定

⑤推進施工では、まず初期掘進段階で1本当たりの推進延長と排泥タンクに取り込んだ土量を比較して、この土質での大まかな掘進速度を把握し、施工時も、その日の推進延長から掘削土量を算出し、排泥タンクに取り込んだ土量と比較しながら滑材・増粘剤、掘進速度の調整を行い確実にクリアランス部分を埋め、掘削土量と裏込め材とのバランスをとる事で国道の陥没防止に努めた結果、既設路面の陥没は発生していない。

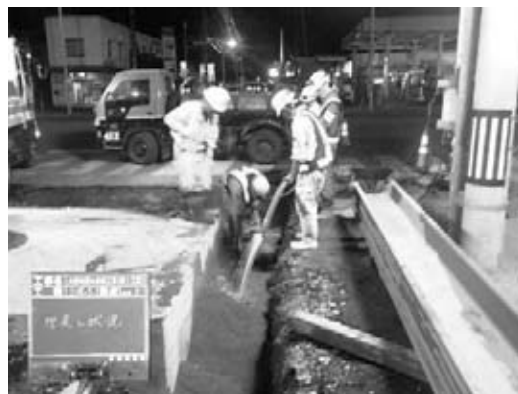
図-4 埋戻し状況

⑥マンホール完了後は、仮置きしている発生土(礫混り砂質土) 1層30cm、路床部は再生クラッシャーラン1層20cmで敷均し、ランマにて入念に締め固めを行った。しかし鋼矢板引抜き時の振動により陥没が予想される為、引抜き箇所には、砂を入れてバイブレーターを用いて水締めする事で市道の陥没防止に努めた結果、復旧後

の舗装面にクラック等は確認されていない。

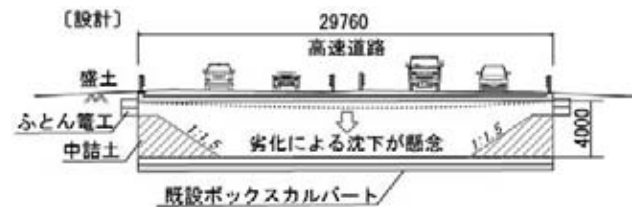
図-2 設計（中詰土による閉鎖）

盛土範囲に一般道として使用されていたボックスカルバートがあるため、設計ではボックス出入口を中詰土で閉塞し、インターチェンジの路体内に埋めるようになっていた。

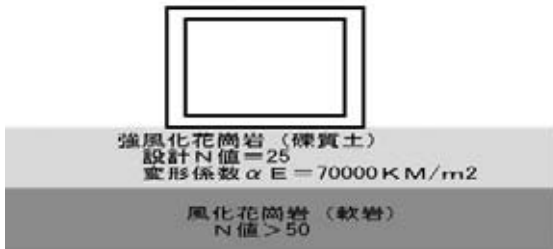
図-3 基礎地盤モデル

沈下計算に用いる鉛直方向地盤反力係数（地盤バネ）は強風化花崗岩層が半無限で堆積しているものとして算出した結果、①中詰土では沈下量4.1mm、②EPS及び③FCBでは沈下量2.9mmとなり、ボックス内を充填しても本線へ影響をおよぼす沈下が生じる恐れは無いと判断した。次に強度の検討を行った。施工深度が路体部になるため、①は発生土を用いて転圧、②EPSはD-20（許容圧縮応力50kN/mm<sup>2</sup>）、③FCBはK0-3（一軸圧縮強さqu300kN/m<sup>2</sup>）として、3案について検討を行う事にした。

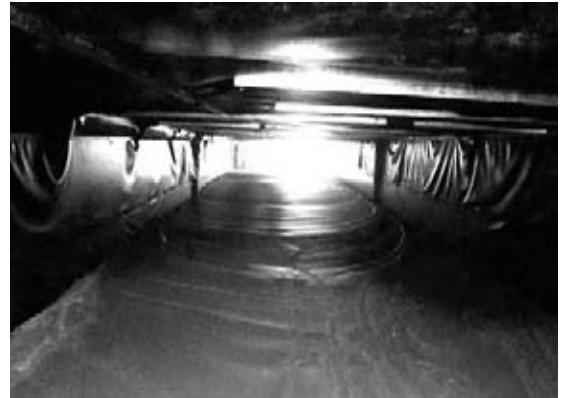
図-4 ボックス内充填状況

圧送可能範囲内に造成を行った。また、セメントサイロ及びセメント運搬車が通行できるように工事用道路の整備を行い、プラントが稼働できるようにした。FCBは水が浸透すると荷重が増すため軽量盛土の利点が活かされない。また、水分量が多くなると強度が低下する。このためボックス内に水が進入しても速やかに排水できるように、FCB頂板及び側面部に排水ドレーンを設置し、底面に地下排水管を設置した。これにより充填工事は支障なく施工することが出来た。

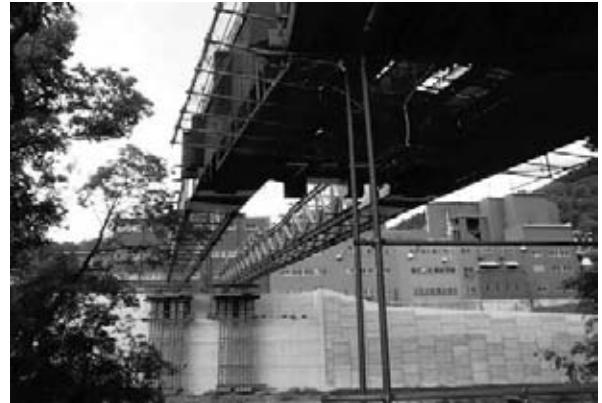
図-2 送り出し架設状況

縦断勾配 4 % で送り出すためにヤードも同じ勾配で造成した。送り出し時の転倒安全率 1.2 を確保するため、ヤード延長は 50m を必要とした。

40m 付近にあった地元工場の搬入路も工場側の協力でヤードとして使用することができ、転倒安全率を確保できた。

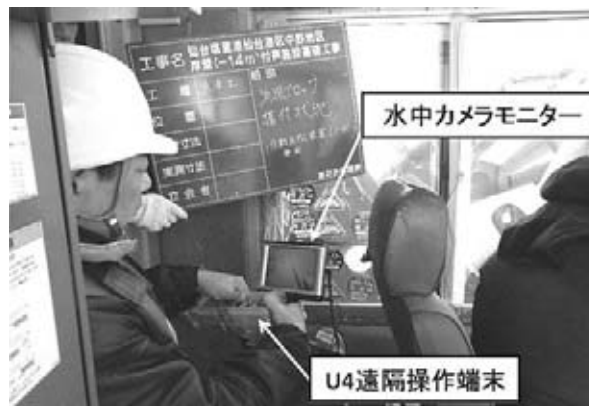
図-5 水中カメラでの玉外し状況確認

遠隔式玉外し機を使用することにより潜水士の作業は、消波ブロックの据付状態や位置確認のみとなる。そのため、吊荷に近づいての玉外し作業がなくなるため、潜水士を退避させた作業が可能となり吊荷による挟まれ、ワイヤーの落下による

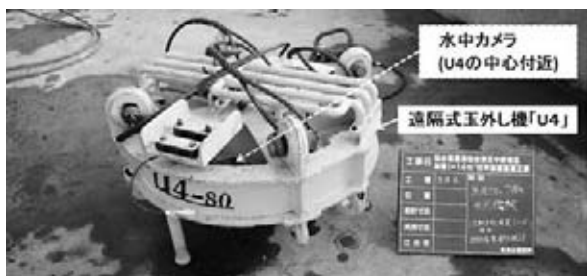
図-3 遠隔式玉外し機

消波ブロック据付作業には、玉掛治具として遠隔式玉外し機「U4」と水中カメラを使用し、潜水士の玉掛作業をできるだけ減らした（図-3参照）。

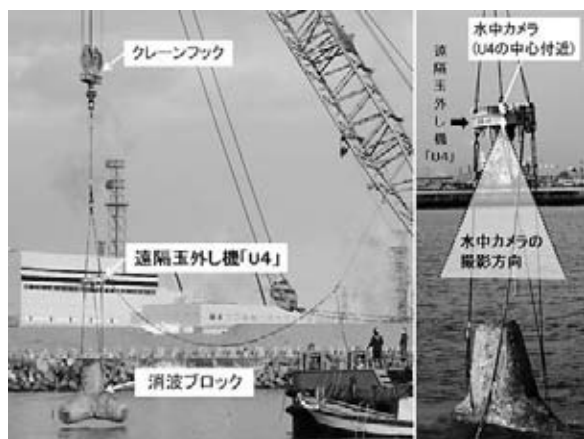
図-4 消波ブロック据付状況

災害等が回避できた。また、消波ブロック吊り込み時や旋回時に起重機船が揺動し、吊荷の外れによる災害が軽減できた。その上、通常より高めの波浪時でも作業が行えた（図-4参照）。

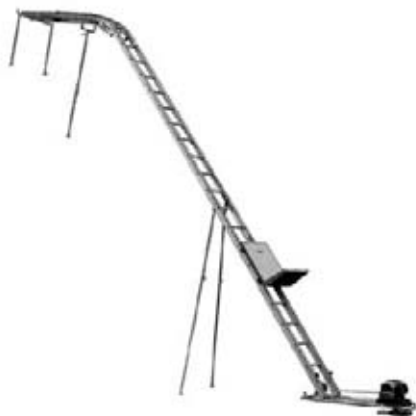
図-3 昇降装置「ベビータワー」※1

そこで、作業員が高所へ重量物を直接的に搬入せず、どのようにして、落石防護柵を確実に安全に搬入するかが課題であった。

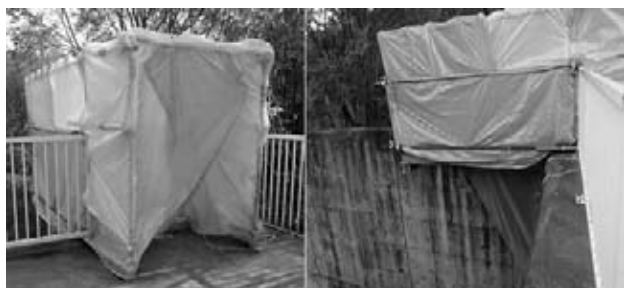
図-3 階段のシート養生

発注は10月なので降雪はなかったが、鋼製の階段を昇降した所、降雨で濡れた階段は滑りやすい上に、高さが5m程ある事から足を滑らせて転倒した場合、転落する恐れがある事が判った。現場で降雨、降雪時の安全確保の対策として階段を囲い、足元が乾いた状態で昇降できるようにシートで養生をした。

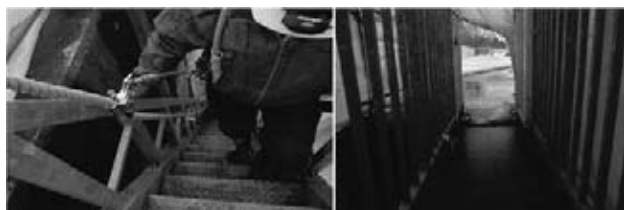
図-4 降雪後の階段とロリップ使用

階段に親綱を張り、ロリップを使用し転落防止として活用した。その結果、転落などの事故はなかった。

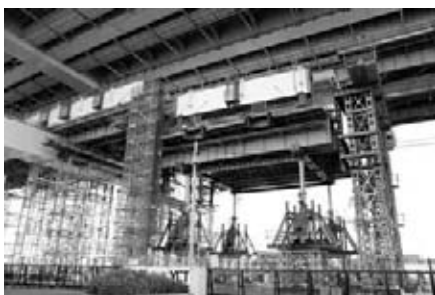
図-2 地組み桁リフトアップ状況

リフトアップ装置(SBL1100×4台)には、耐荷重940kN/台(作用荷重約611kN/台)でストローク量7,200mmのものを用いた。

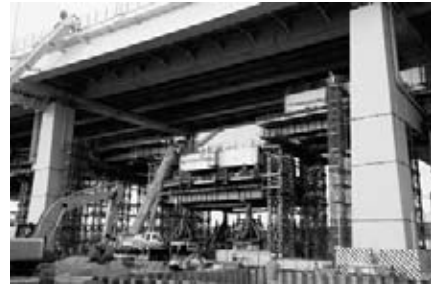
図-3 桁の荷揚げ地組み状況

(軌条基準ラインと桁のずれ量)が1/2となる3径間の中央径間(P6~P5間中央)をリフトアップ装置による桁の地組み場所として限定し、海側(G1桁側)の130t吊オールテレーンクレーンにより桁の供給を行うこととした(図-3)。

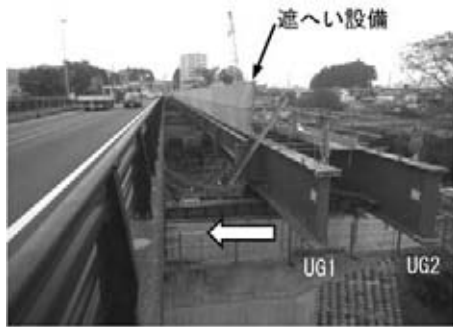
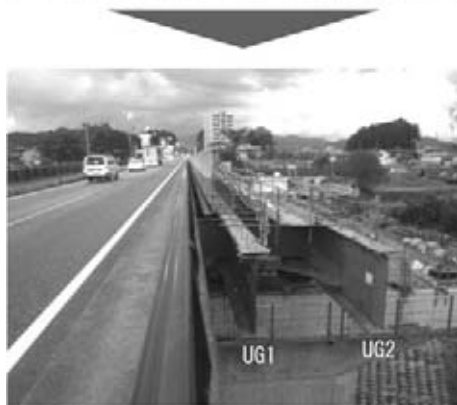
図-2 A2～P4間の横移動状況

既設橋に最も近接する縦桁ST1とUG1・UG2桁を十分な離隔が取れた位置で架設し、箱状に連結してからチルホールおよびチルタンク等を用いた横引き装置で所定の主桁位置まで約2.6mの横移動を行った。これにより、国道に近接した架

設の回避と接触災害の防止が図れた。なお、架設は、非出水期施工が条件だったため、A2～P4間、P4～A1間の2回に分けて行なった。

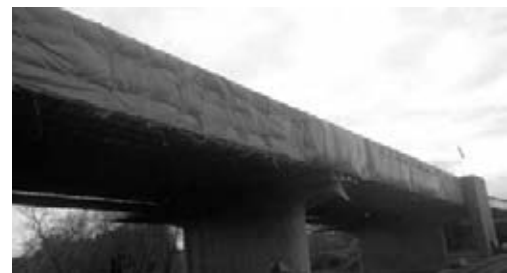
図-5 現場塗装養生状況

A1～P4間の現場塗装工では、塗装部周辺の気温および湿度の調整が可能で、積雪時にも施工ができるように現場塗装養生設備を設置した。養

生設備は、全面シート養生とジェットヒーターによる暖気養生により行い、塗装品質の確保と工程遅延の防止を図った。その結果、降雪や強風また朝露等の気象条件に影響されることなく塗装工事を進捗することができ、足場解体を含めて工期の10日前に工事を完了することができた。

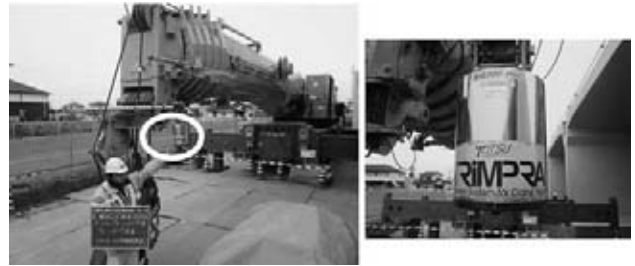
図-3 (クレーンカメラ搭載)

大型クレーン搬入前、現地にてオペレーターとクレーン設置位置確認を行い仮設敷鉄板、作業半径、材料搬入車輛の設置位置等を入念に打合せ、作業計画を立てた。据付作業においては、オペレーターからの目視だけでは据付箇所の視認性に欠け、手元作業員との無線だけの作業となる為、クレーンジブ先端にカメラ(ズーム機能付)(図-3)を設置し、据付状況、作業員の位置等が、運転席にて確認できるモニター及び無線連絡による作業で事故防止に努めた。又、カルバート据付作業時(大型クレーン吊作業)は、本社支援による安全パトロールを作業日毎に行い、現場特有の安全点検事項を入念にチェックした。この安全対策を講じた事により、大型クレーンでの据付作業を安全に施工する事ができた。

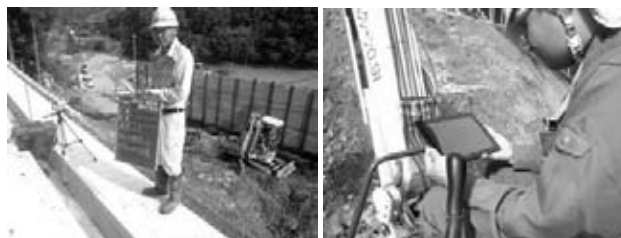
図-3 ビデオカメラ・タブレットを使用した掘削状況

それを踏まえ、掘削作業場の上部にビデオカメラを設置し、掘削作業中の重機械オペレーターがその映像を車内で確認（タブレットを使用）しながら作業を行うことで（図-3）、重機械の作業範

囲の作業員の有無を確認することができ、接触事故を未然に防止することができた。

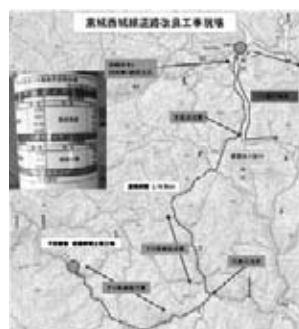
図-4 ハザードマップ

③残土運搬車両と一般車両との交通事故防止対策として、バスの時刻・運行経路等を記載したハザードマップ（図-4）を作成し、それに基づいて残土運搬車両の運転手について教育した。また、運搬経路に設置してあるカーブミラーの清掃を行い、視認性を確保・向上させた（図-5）。

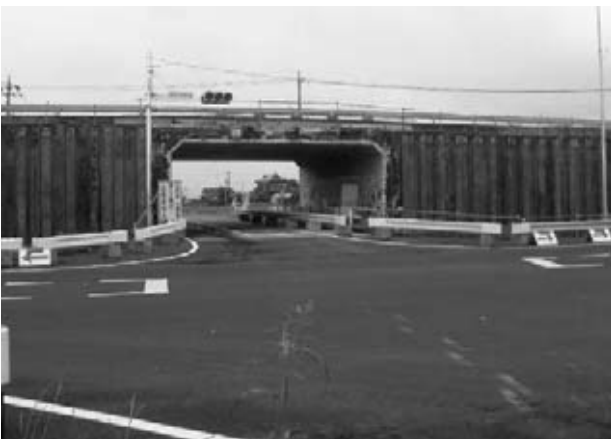
図-1 ボックスカルバート現況

本工事は新4号国道春日部古河バイパスにおける現道拡幅工事(アスファルト舗装工 表層7600m<sup>2</sup> ほか)である。現場は江川地区と幸主地区の2ヶ所に点在しており、幸主地区においては拡幅の為、立体交差に使用していたボックスカルバート(撤

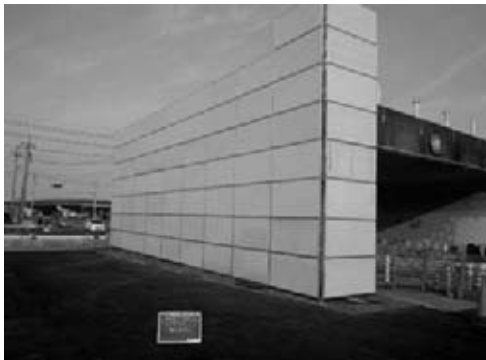
図-2 飛散養生設備（仮設足場）

- (3) 安全確保の為、周辺住民及び商業施設に対しては、発注者にご協力をいただき周知を行い、特に交差点に隣接した道の駅には重点的に掲示等を行った。施工中は切回し起終点に交通誘導員を配置した。これは信号による車両停止時等に、一般車両がコンクリート片や粉塵による公衆災害を防止する為である。自転車や歩行者は交通誘導員の声掛けにより歩行者通路へ誘導し、事故防止に努めた。
- (4) 破碎を行う際は、切回し通路側へ飛散養生用の仮設構造物を設置した。仮設構造物は足場板と防音パネルを壁つなぎアンカーにて連結することにより、親杭横矢板式と比較して1/4程度

の低コスト化を実現し、発注者からも評価をいただきました。施工中は壁つなぎにて固定しているためボックスカルバート取壊しと並行して、足場を解体するよう指示した。取壊し作業と足場解体作業が同時作業にならないよう、監視人および足場の組立等作業主任者を常駐させ、安全管理に努めた。

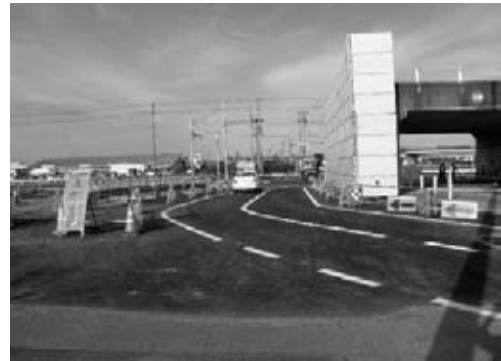
図-3 道路切回し状況

- (1) 機械による破碎方法は、ブレーカと油圧ジャッキ式破碎機の併用を採用した。後述する町道切回しにより、カルバートと切回し道路との離隔が最大1.5mしか確保出来ない事から、1機種による取壊しである場合、切回し道路側へ大きなコンクリート片が落下する懸念があった。それを解決する方法としてブレーカによりコンクリートを破碎し、破碎機で鉄筋を切断しつつコンクリート殻を安全な方向へ移動するよう施工方法を決定した。
- (2) 町道は通行止めが出来ない為、現場内（本線拡幅部）に仮設道路を設置して町道の切回しを行うこととし、撤去完了後に交差点内の復旧（路床改良～中間層）を行った。形状は県警本部及び発注者にアドバイスを頂きながら決定した。これによりボックスカルバートと切回し道路との離隔は1.5mとなった。

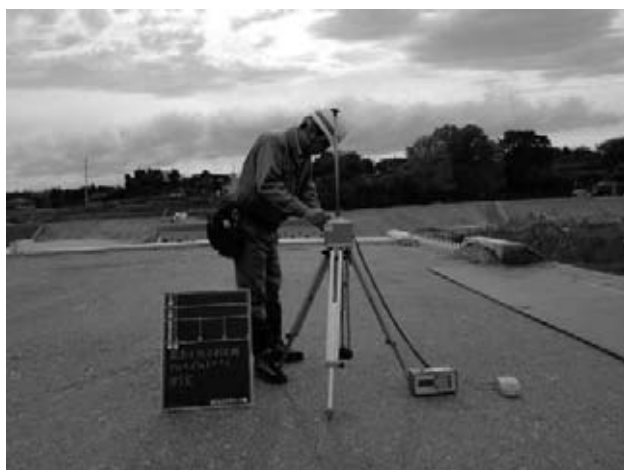
図-2 キャスポルによる地盤支持力測定状況

架設クレーンを設置する地盤の支持力の測定は、現地乗り込み前にはきれいに整地してあり問題なさそうに見えた。しかし何かあるかわからないので、簡易地盤支持力測定器キャスポル（NETIS：KK-980055-V）を使用して測定し支持力を確認した後クレーンを搬入した。

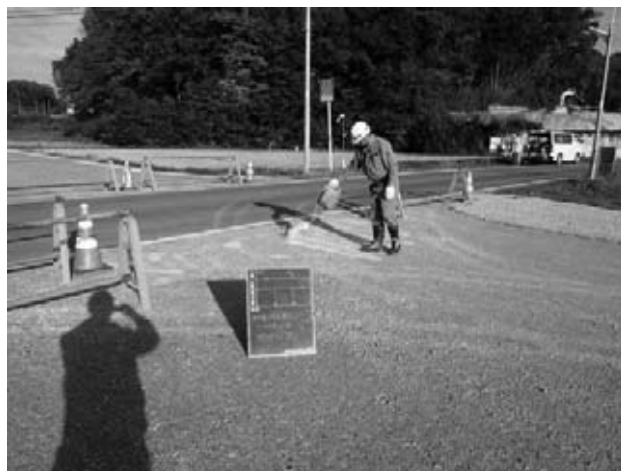
図-3 粉じん防止剤フライネット散布状況

工場及び現場での事故には、ヒューマンエラーが多いと考え運搬前に工場と運搬業者による打ち合わせを全員で行い、運行経路、注意事項などについて周知を図った。周辺環境への配慮については、社内の施工検討会で、搬入路に砂利が敷いてあるが環境に無害な粉じん防止剤フライネットR（NETIS：KT-060139-V）を使用し粉じんの発生を防止した。

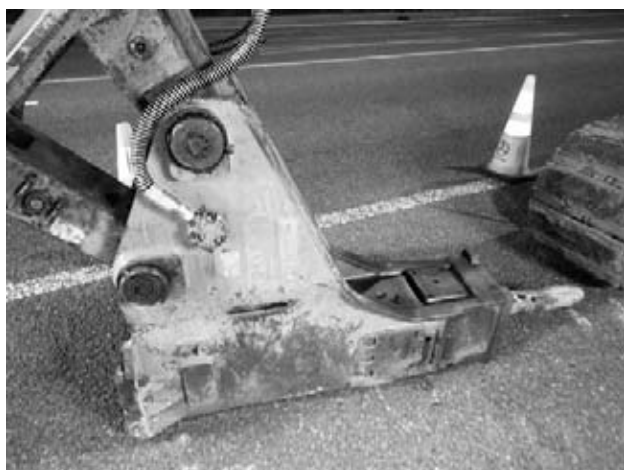
図-2 ①超低騒音型油圧ブレーカ

- ①工事区間中央部付近約120mは試験掘りにより路面から1m以下に硬岩の存在が確認された為、取り壊し作業方法を発注者交え経済比較を行いながら長期間掛け検討した結果、最終的に周辺環境に配慮して「超低騒音型油圧ブレーカ」を採用した。特徴的であったのが、機械の操作時はオペレータへの振動による負担が少なく、比較騒音値は計測してないが、通常ブレーカと比べると騒音は約50%以下削減できたと実感した。
- ②歩道部において部分的に人力によるブレーカで

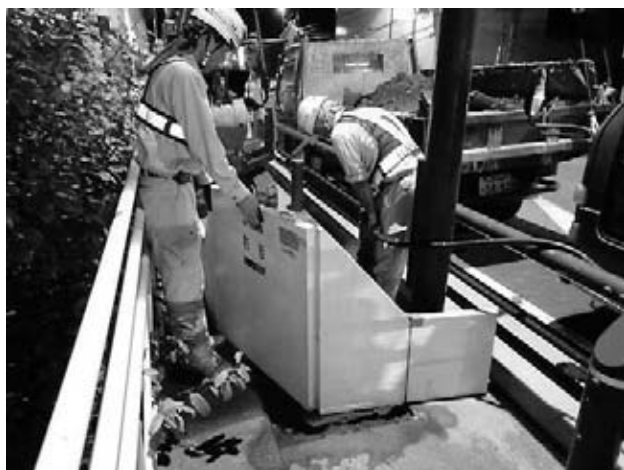
図-3 ②チゼルノイズサイレンサー

構造物取り壊しが発生した為、作業時にはハッキリ騒音低減機材「チゼルノイズサイレンサー」を採用した。これは内装素材がポリエステル繊維吸音材になっている為、取り囲むことにより騒音は吸音され、又震源音は跳ね返り上空に向かって拡散される為、設置しなかった場合と比較して騒音は約50%以下削減できたと実感した。

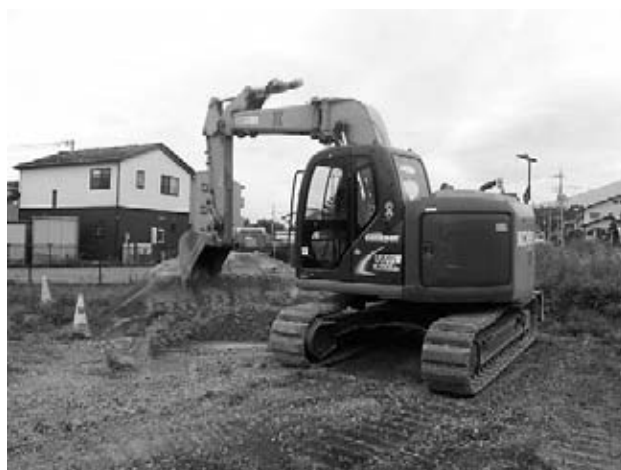
図-4 ③超低騒音型バックホウ

③夜間工事における材料仮置場の確保は各工事において一番頭の痛い問題の一つであると思うが、とにかく少しでも仮置場における騒音を小さくする為に、積込機械としてiNDr搭載「超低騒音型バックホウ」を採用した。周辺住民からの説明用にと比較騒音値を計測したところ10dB以上の差があり、作業中は定期的に使用状況を巡視した結果、予想以上の効果があり周辺住民からの苦情もなく良好な管理ができた。

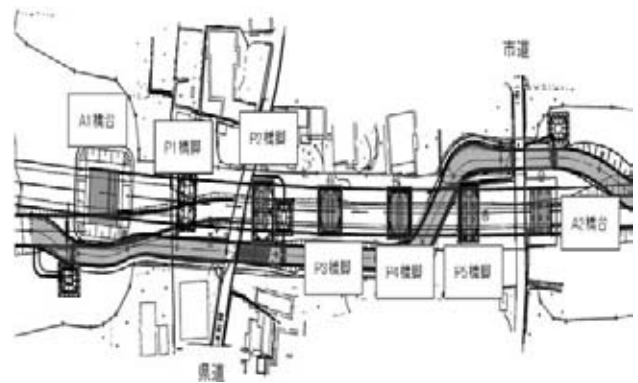
図-1 下平第一橋下部工事 平面図

ポーリングデータから、土留め杭の掘削径φ400

mm に対して、最大径がφ150mm 以上程度の礫が出現することが予想された。加えてN値が50以上の地層があり、低トルクの掘削機では、掘進不能となる可能性があった。

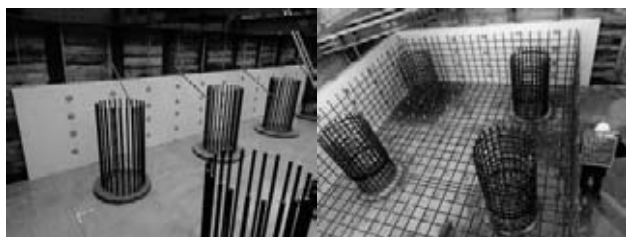
図-3 埋設型枠設置状況

のクリアランスが不足し、型枠の組立・脱型が出来なくなる問題があったが、埋設型枠（発泡スチロール型枠）を使用し、土留と躯体型枠の間に入っての型枠組立、脱型の作業を無くし、型枠を存置する施工方法を採用し、この問題を解決した（図-3）。

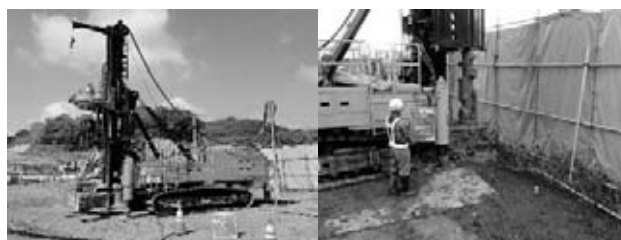
図-4 掘削機／施工状況

土留め親杭の掘削方法について、発注者と協議を行い、オーガのモーターのトルクが大きい機械を用いた工法を採用することとした。この工法は、オーガスクリーパーに圧密板が装備されており、削孔した土砂を孔壁に押し付けながら削孔するので、掘削に伴う排土も少なくなるという利点もあり、また、当社でも巨礫のある地盤での施工実績があることから、採用をお願いした。結果的には、コストが増大してしまいましたが、施行は順調に行うことができた（図-4）。

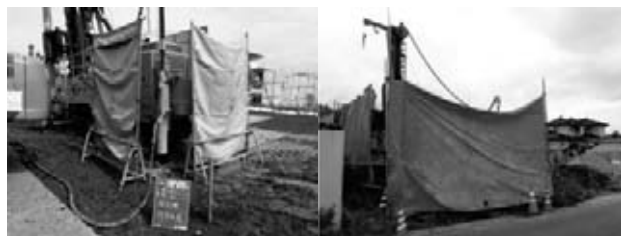
図-5 防音シート・ブルーシート囲い状況

周辺への騒音防止の為、掘削機械の周りに防音シートで仮囲いを設置した（図-5）。この結果、騒音を10dB弱程度低下させることができた。

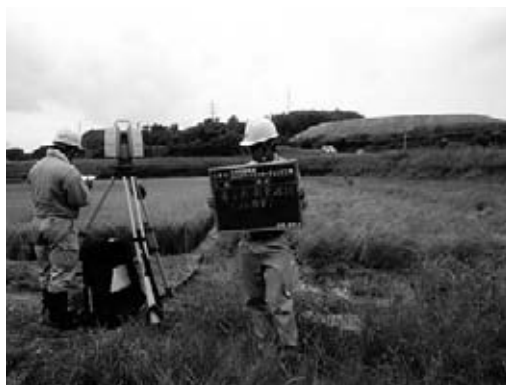
図-4 3次元レーザースキャナー状況

また、非接触型とあって急勾配の観測であっても作業員が現地にミラー等を設置しなくても観測できるため完全性にも優れ作業効率が向上した。工事の進捗状況に合わせて観測できるので工程管理も容易になる。図面作製も3D対応のCADが必要となるが1mピッチでの横断の図化も可能であり施工中必要となった測点での作成も可能である。よって1度3次元スキャナー計測を行っていればあらゆる測点での横断図の作成が可能であり平面図の作成も可能である。図面の合成もでき発注図との対比もできる。3D化もでき3D化にすることにより地形の把握ができ施工計画にも使用できる。完成形の設計データを用いた3D化図面との対比もできる。イメージ図の作成ができ説明図に使用することにより説明が容易になる。

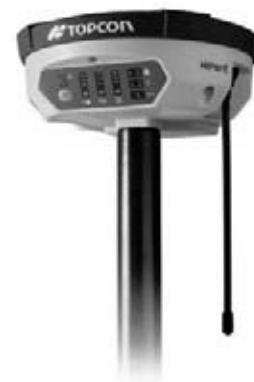
図-1 ポール型器機

今回現場においては、情報化施工（GNSSによる締固め管理・ブルドーザーマシンコントロール等）を行ったため、現場にGNSSの固定局をあらかじめ設置していた。せっかく固定局を設置しているのであれば、情報化施工管理以外に一般測量等に活用できる方法はないかと考えた際に、ポール方式の測量器機を見つけ導入することとした。

現場で実際に使用してみて、一番に効果を感じたのは、使用器機の重量は1.4kg程度で、今までのように山中で重い測量器材を人力で運んで業務を行う負担が大幅に軽減されたことである。

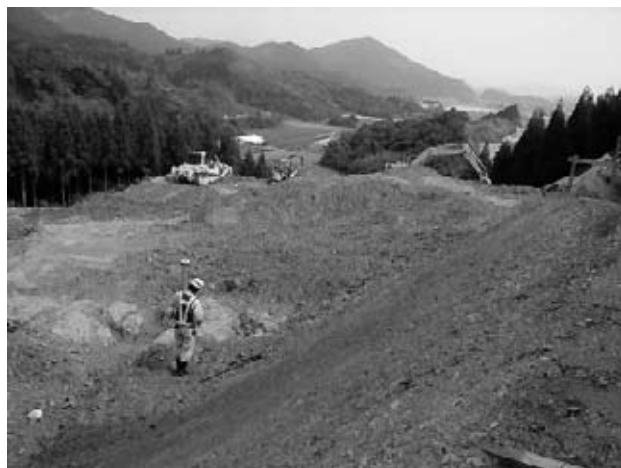
図-2 切土法尻部測定状況

現在主流のTS出来形管理においても、事前にポイントを落としておけば、一発で測定できるので現場での調整時間の手間が省ける。
