施工計画

袋詰め根固め工法によるニューマチックケーソンの仮設

岡山県土木施工管理技士会
株式会社大本組

- (1) 工事名：港川高架橋下部工（下り P10）築造工事

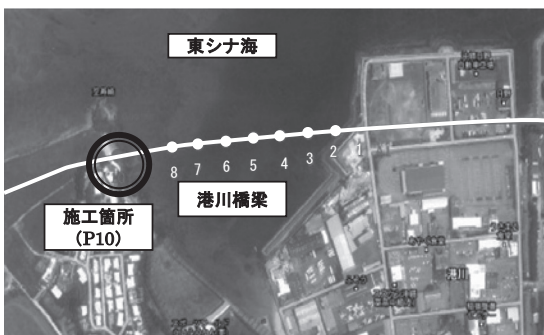
図-1 施工位置

今回の工事は、沖縄県で初めてのスリムケーソン工法であり、沖縄本島においてはニューマチックケーソン工事としても2例目で、外洋に面した個所での施工は経験のないものであった(図-1)。

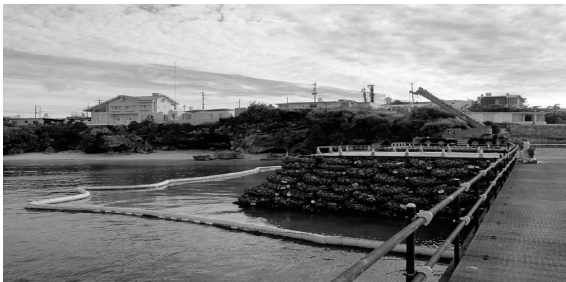
図-3 袋詰め根固め工法の施工状況

前述のことより、P10橋脚については水深が2m以下の遠浅の海域であることから、袋詰め根固め工法（図-2、図-3）により築島し、刃口を据え付ける工法を採用することとした。使用する袋詰め根固めは4tfの海洋型ネットを使用し、約60km離れた採石場で作成しトレーラーにて陸上輸送した。周辺地域への影響を考慮し海上輸送も考慮したが、施工位置の水深が浅くフェリーバージの接近が困難なことから、トレーラーによる陸上輸送とした。

使用する袋詰め根固めは砕石場での出荷時にシャワーにて洗浄し、現地搬入後、設置前に汚濁防止膜で囲ったエリアで水洗いをしたのち設置した。これにより施工海域の汚濁を最小限に抑えることができ、工事中止となるような事態は発生しなかった。
