## 橋梁補修工事の施工

#### 工事概要

- (1) 工 事 名：粕川大橋橋梁災害復旧外工事
- (2) 発 注 者：宮城県仙台土木事務所
- (3) 工事場所：宮城県黒川郡大郷町粕川地内他
- (4) 工 期：平成26年9月25日～  
平成27年12月25日
- (5) 施工内容

本工事は、粕川大橋、新堀橋、戸山田橋の3橋において橋脚巻き立て、舗装打ち換え、伸縮装置交換、鋼桁補強、橋梁付属物の交換などを行う工事である。

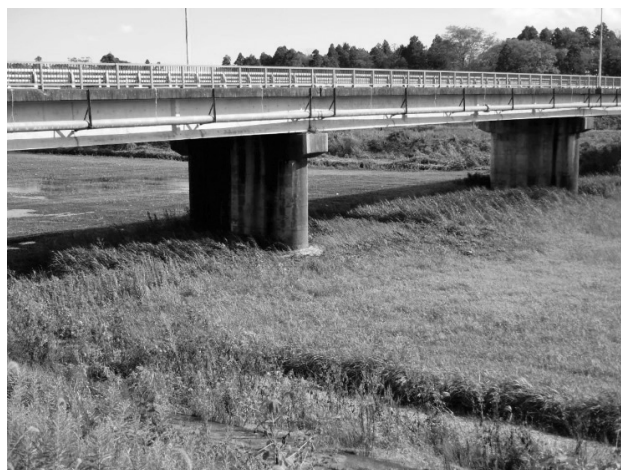
図-1 粕川大橋巻き立て施工前

最初は粕川大橋の橋脚巻き立てから施工しなければならなかった。粕川大橋は一級河川吉田川に架かる橋長201.2mの橋梁であり、河川の管理は国土交通省鳴瀬川管理事務所が行っており、事前協議により施工時期が渇水期の11月1日～翌年の3月31日と決められていた。限られた時間の中で橋脚2基の巻き立てを完了する必要があるあった。

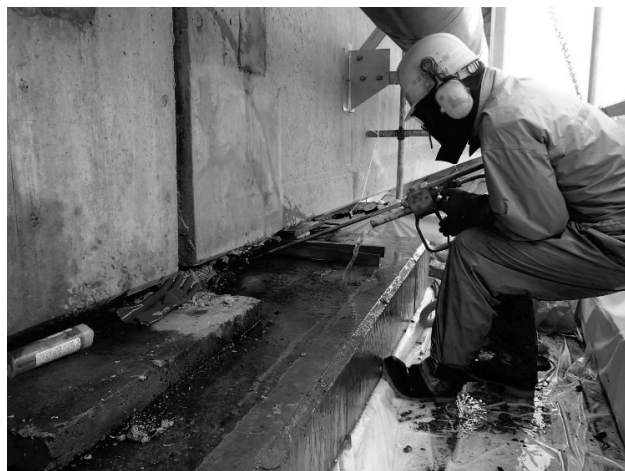
図-4 沓交換作業状況

いて通行車両にとっては前方の視界が悪いところだった。また粕川大橋には、沓交換作業もあった。交通を遮断することなく供用しながらの作業が求められた。さらに沓撤去に時間をかけすぎるとジャッキアップしたままの不安定な状態が続くので迅速な施工を行う必要があった。

沓交換作業においては、通行止めすることなく

施工することが求められたので、フラットジャッキにより1ミリほどジャッキアップしたのちウォータージェットにより沓座モルタルを撤去した。この施工方法を採用したことで、モルタルの撤去を人力で行った場合より施工日数を大幅に短縮できた。
