重要文化財橋梁の長寿命化工事

工事概要

- (1) 工事名：清洲橋長寿命化工事（その2）
- (2) 発注者：東京都
- (3) 工事場所：東京都中央区日本橋中洲から
江東区清澄一丁目まで
- (4) 工期：平成26年2月19日～
平成27年3月30日

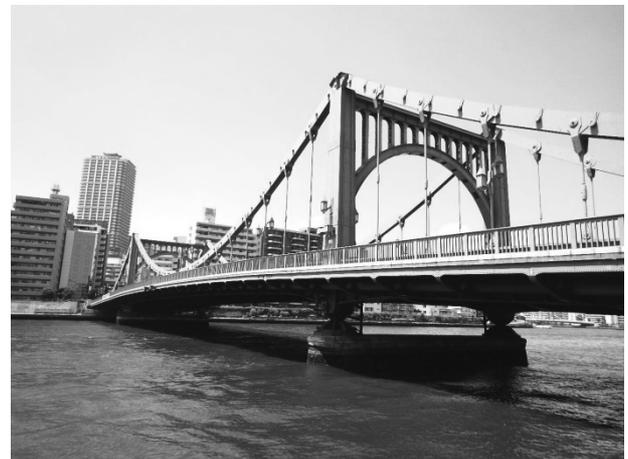
図-1 清洲橋全景

東京都の隅田川に架かる3つの国指定重要文化財橋梁のうち、昭和3年に竣工した清洲橋は、橋長186.233mの我が国唯一の鋼3径間連続吊鎖自碇式補剛吊橋である。構造的健全性確認のため耐荷性、耐震性および耐疲労性についてそれぞれ現行基準との適合性が検証された。この結果、耐震性において現行基準に適合していないことが判明したため耐震補強対策を講じることとなった。東京都の橋梁長寿命化事業の一環として、特に貴重な土木遺産を健全な姿で次世代に継承するために長寿命化工事を行った。重要文化財に関わる工事であり、近隣住民を含め広く社会に親しまれている橋であるため、安全性を維持して施工しながらも外観の変化は最小に留めるといった重要文化財ならではの制約があった。

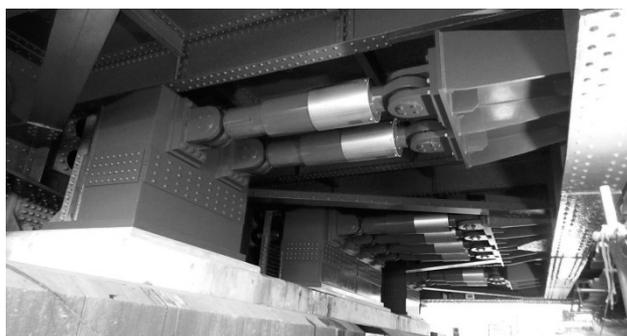
図-2 ダンパー設置完了

ダンパー本体は現場で長さの調整ができないため、工場設備にて事前調整を行う必要があった。ブラケット設置後、上・下部ブラケット間の距離を計測し、設置時の気温を想定して距離を補正し、搬入時のダンパー長を決定した。

変位制限装置は端横桁とパラペット間の狭隘部にブラケットを挿入し、緩衝ピンを水平に固定する構造である。変位制限装置はダンパーブラケットとベースプレートを共有している構造のため、緩衝ピン挿入用の端横桁孔位置もダンパーと同様の精度で加工した。
