## 昇降施設の安全確保と公開情報の活用

- (1) 工事名：ペンケ歌志内川河川情報基盤整備  
工事（放水路トンネル呑口部）
- (2) 発注者：北海道空知総合振興局  
札幌建設管理部
- (3) 工事場所：北海道空知郡上砂川町
- (4) 工期：平成27年10月9日～  
平成28年2月10（125日間）

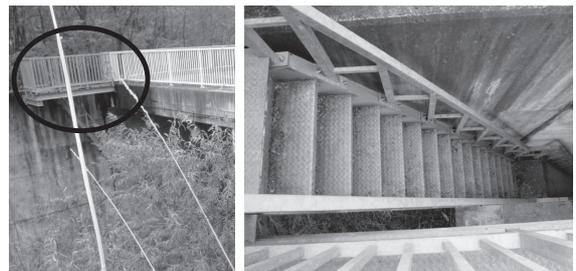
図-1 既存の鋼製階段

工事は冬季間のかかる時期での施工の為、放水路トンネルへの出入りは既存の階段を利用して現場へ昇降するため、階段に冰雪が付着し転倒、転落の恐れがあり、入場する場合の安全確保が懸念された。また、工事箇所は洪水の場合、分流する為の施設であることから河川の水位が上がれば放水路内へ自然に流入してくるので、作業中の安全を確保する事が重大な問題とされた。

発注は10月なので降雪はなかったが、鋼製の階段を昇降した所、降雨で濡れた階段は滑りやすい上に、高さが5m程ある事から足を滑らせて転倒した場合、転落する恐れがある事が判った。現場で降雨、降雪時の安全確保の対策として階段を囲い、足元が乾いた状態で昇降できるようにシートで養生をした。

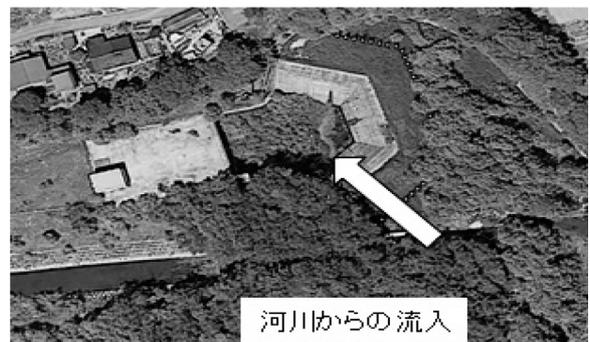
図-2 放水路トンネルの仕組み

この工事の施工箇所の放水路トンネルは砂川市街を並走するように流れるペンケ歌志内川とパンケ歌志内川を結ぶ放水路のトンネルである。昭和63年の洪水では市街地一帯と中流の農地が大きな被害を受けたことから、平成6年から着手し10年に完成した、パンケ歌志内川からペンケ歌志内川へ洪水の一部をトンネルで分流する為に作られた施設である。

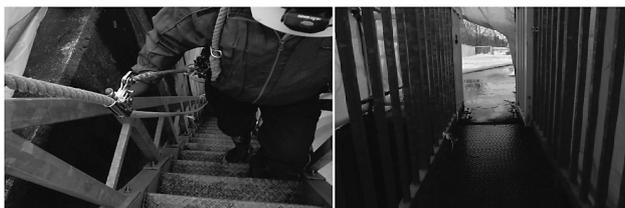
図-4 降雪後の階段とロリップ使用

階段に親綱を張り、ロリップを使用し転落防止として活用した。その結果、転落などの事故はなかった。

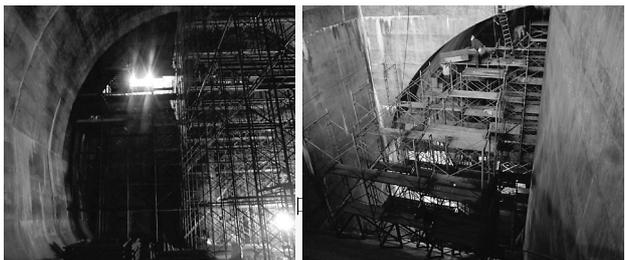
図-5 足場上での作業（トンネル上部）

最近ではゲリラ豪雨とよばれる集中した降雨が起こる事から、河川の急激な水位上昇が起こる場合が予想された。河川増水による放水路内への流入があった場合、放水路トンネル内での作業の為すぐには避難できない恐れがあった。

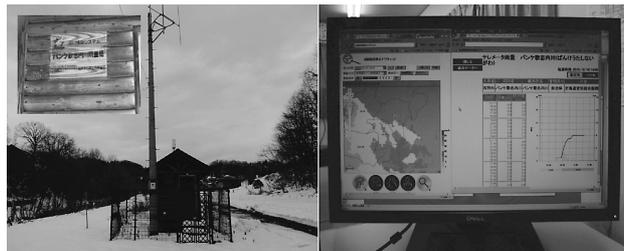
図-6 上流雨量局とパソコン画面

降雨量で危険予知ができればと考え、気象庁で情報公開している高解像度降水ナウキャストを利用し豪雨の様子を常時確認し、尚且つ、札幌建設管理部で公開している川の防災情報より、工事現場上流1km地点に設置しているパンケ歌志内川雨量局の降雨量を確認して、現場での降雨による作業中止基準を決め、安全訓練で作業員に周知徹底し安全確保に努めた。
