## 既設橋に近接した架設時の工夫について

日本橋梁建設土木施工管理技士会  
株式会社巴コーポレーション

#### 工事概要

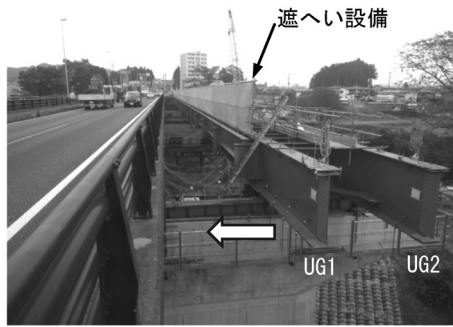
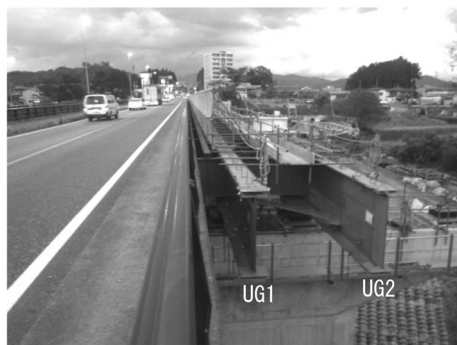
図-2 A2～P4間の横移動状況

既設橋に最も近接する縦桁ST1とUG1・UG2桁を十分な離隔が取れた位置で架設し、箱状に連結してからチルホールおよびチルタンク等を用いた横引き装置で所定の主桁位置まで約2.6mの横移動を行った。これにより、国道に近接した架

設の回避と接触災害の防止が図れた。なお、架設は、非出水期施工が条件だったため、A2～P4間、P4～A1間の2回に分けて行なった。

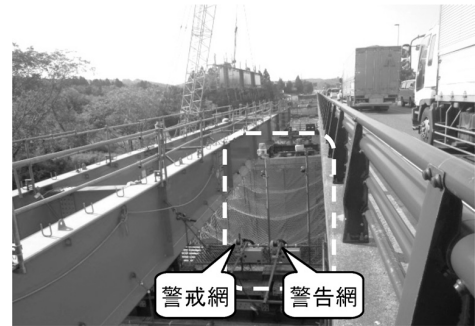
図-3 2段階吊り荷監視システム

国道への吊り荷の接近監視には、レーザーバリアを使用し、吊り荷を検知すると警告灯と無線が自動的に作動して作業員とクレーンオペレータへ注意喚起する「吊り荷監視システム」を構築した。既設橋からの離隔が1.5mの位置に警告網、2.5mの位置に警戒網を配置して2段階の監視を行った(図-3)。これにより、吊り荷を停止するまでの移動を考慮した安全管理が行え、走行車線へ吊り荷が侵入するリスクの低減が図れた。

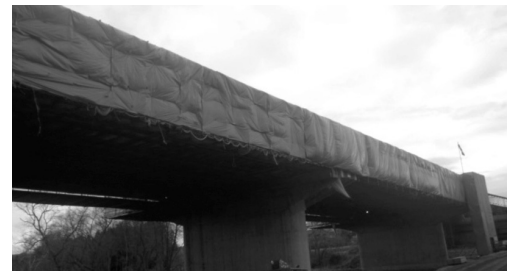
図-5 現場塗装養生状況

生設備は、全面シート養生とジェットヒーターによる暖気養生により行い、塗装品質の確保と工程遅延の防止を図った。その結果、降雪や強風また朝露等の気象条件に影響されることなく塗装工事を進捗することができ、足場解体を含めて工期の10日前に工事を完了することができた。
