掘削及び残土運搬の安全管理

本工事は、広島県北部建設事務所庄原支所発注の、県道東城西城線のバイパス工事であり、現道の県道東城西城線に接続する工事である。

- (1) 工事名：主要地方道東城西城線
道路改良工事（単独）
- (2) 発注者：広島県北部建設事務所庄原支所
- (3) 工事場所：広島県庄原市東城町保田
- (4) 工期：平成27年6月18日～
平成27年11月30日

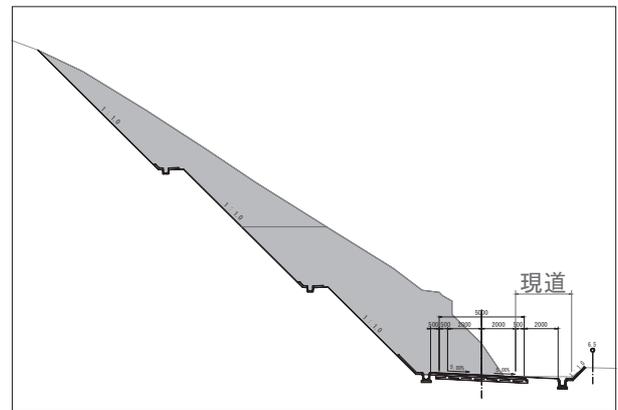
図-1 掘削標準断面図

②掘削切土部は小段が2段あり、掘削土量の約4割の土量が片切り掘削である（図-1）。また、土工用仮設防護柵内での作業となるため、作業箇所が狭く、重機械と作業員との接触事故防止対策が重要な課題となる。

①当初設計では土工用仮設防護柵（B型）を設置し掘削作業を行う予定であったが、現在供用中の県道東城西城線は道路幅員が約3.0mと狭いため、土工用仮設防護柵（B型）を設置する際の支保杭

が現道上にはみ出し、道路幅員がさらに狭くなり、検討が必要である。

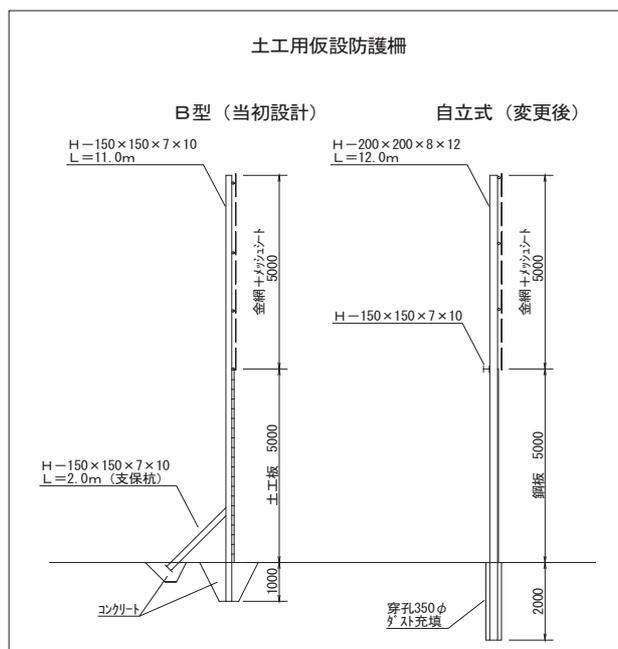
図-2 土工用仮設防護柵構造図

設置位置を検討した結果、設置個所を先行して掘削し、支保杭が現道にはみ出さないよう施工することは可能ではあったが、現道上で先行して掘削作業を行うと、一般交通を阻害する懸念があった。そのため、構造変更を優先して検討し、高価ではあるが自立式の土工用仮設防護柵を採用した（図-2）。

土工用仮設防護柵をB型から自立式に変更することにより、供用中の現道の道路幅員を確保することができた。

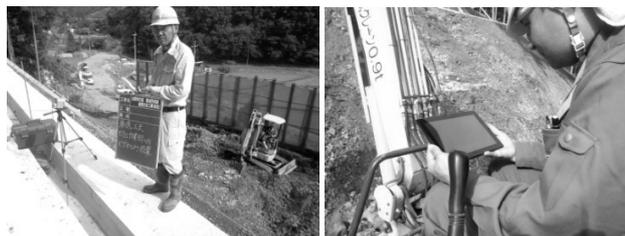
図-3 ビデオカメラ・タブレットを使用した掘削状況

それを踏まえ、掘削作業場の上部にビデオカメラを設置し、掘削作業中の重機械オペレーターがその映像を車内で確認（タブレットを使用）しながら作業を行うことで（図-3）、重機械の作業範

囲の作業員の有無を確認することができ、接触事故を未然に防止することができた。

②重機械と作業員との接触事故防止対策について検討した結果、掘削作業を行っている重機械オペレーターから、作業員の姿が見えるよう『見える化』で施工することが重要視された。

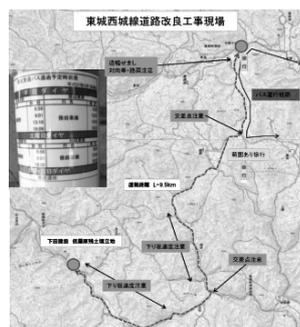
図-4 ハザードマップ

③残土運搬車両と一般車両との交通事故防止対策として、バスの時刻・運行経路等を記載したハザードマップ（図-4）を作成し、それに基づいて残土運搬車両の運転手について教育した。また、運搬経路に設置してあるカーブミラーの清掃を行い、視認性を確保・向上させた（図-5）。
