# 上空制限・軟弱地盤・交通規制を伴う 鋼橋架設計画の工夫

日本橋梁建設土木施工管理技士会

瀧上工業株式会社

- (1) 工 事 名：平成25年度東海環状大垣西IC・Aランプ橋鋼上部工事
- (2) 発 注 者：中部地方整備局
- (3) 工事場所：岐阜県大垣市松町
- (4) 工 期：平成25年9月21日～平成27年3月27日

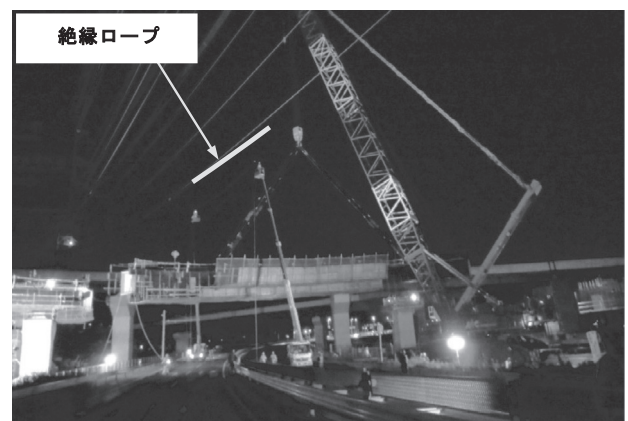
図-3 高所作業車による接近限界ロープ設置状況

(1) 絶縁ロープを通行止め実施中の道路上に高所作業車を設置して張り渡し、接近限界線とする方法を提案した。このロープと吊荷(玉掛けワイヤーロープ)の離隔を高所作業車に搭乗した監視員がリアルタイムに直接監視した(図-3)。

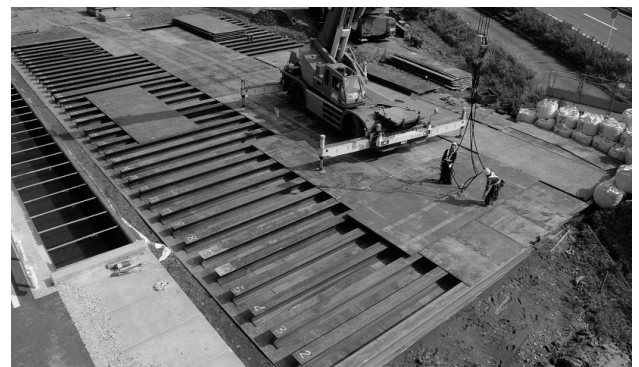
架設用750t吊クローラクレーン作業箇所には現地盤を0.8m置き換えた上に敷鉄板、H型鋼、敷鉄板の順に鋼材を敷設してクレーン用構台を構築した。これにより、クローラ幅2.0mで作用する荷重をH鋼の長さ=9.0mに分散させて地盤支持力以下になるよう計画した(図-6, 7)。

図-6 地盤対策要領図

図-7 クレーン構台組立状況

この対策により、地盤支持力 $91.5\text{kN/m}^2$ に対し構台と置換え土による対策で最大作用応力は $78.7\text{kN/m}^2$ となった。最大作用応力はクレーン無負荷状態で発生することが判っていたため、架設作業前に地盤沈下状況を確認することができた。観測位置を構台天端としたためクレーンの移動による変動はあったが地盤の変動は無かったと推測される。観察結果を表-1、図-8に示す。

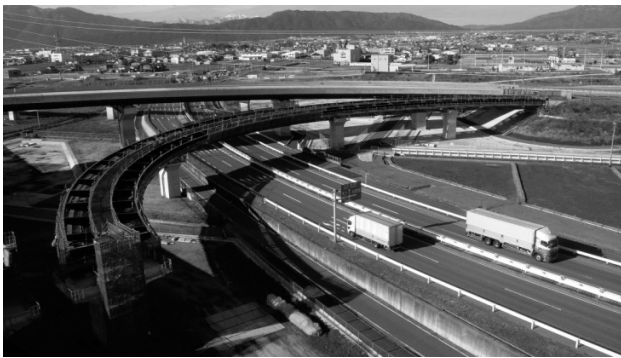
図-9 完成写真

本工事は、厳しい制約条件下での施工であったが、前述の工夫により細心の注意を払い、無事に工事を完成することができた（図-9）。本稿が同様な条件下での施工計画立案の参考となれば幸いである。また、現場工事では、クレーンの作業ヤードとして借地した農地を現状復旧して返還したが、石の混入があり地権者様に迷惑をかけてしまったことや、着手時に関係機関との協議に後れを生じてしまったことが反省点である。最後に、本工事においてご指導、ご協力を賜りました国土交通省岐阜国道事務所の方々をはじめ、地元の皆様ならびに関係各位に厚く御礼を申し上げます。
