市街地における鋼製橋脚の施工について

日本橋梁建設土木施工管理技士会

株式会社駒井ハルテック

1. はじめに

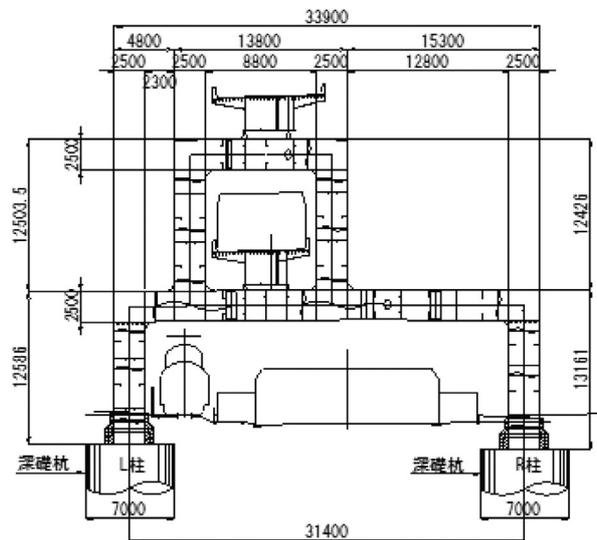
図-2 門型橋脚（ⅢP4）

本工事は、横浜臨港幹線道路整備事業における横浜港臨港道路南本牧ふ頭本牧線（図-1）の下部工事であり、東洋・駒井ハルテック異工種建設工事共同企業体にて施工を行った。工事対象は門型橋脚3基（ⅢP3, ⅢP4, ⅡP2）、ラケット型橋脚2基（ⅢP5, ⅢP6）、合計5基の製作・輸送・架設工事である（図-2, 図-3）。

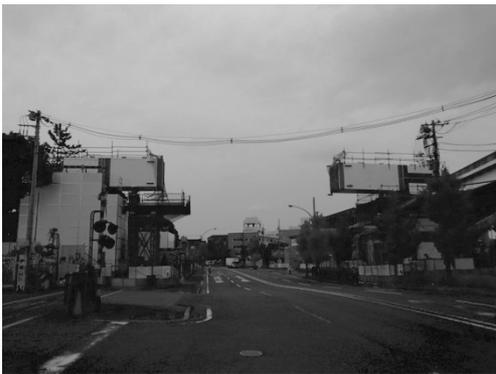
図-4 市道の4車線確保状況

当初計画では、4車線ある市道の2車線を常時占有し、橋脚部材は単材架設として計画していた。

しかし交通量が多い路線での車線の常時占有は、道路利用者に多大な影響があるため、現地着手前に計画見直しを行い、ベント設備の位置変更および省略を行い、市道4車線を確保のうえ架設した。

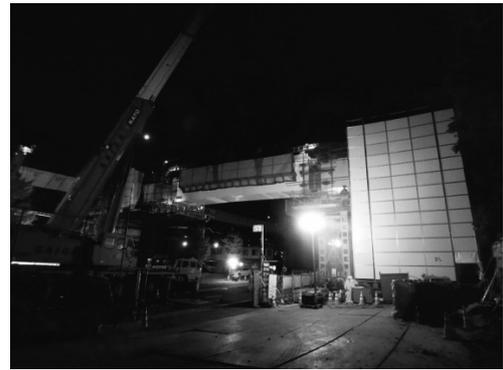
図-5 横梁一括架設状況

市道を横断する部材の架設は、ベント設備を省略するため、横梁部材は単材架設から、地組立てに変更し大型クレーンによる一括架設工法（図-5）に変更した。

横梁架設時の通行止め時間低減、横梁形状確保

として、横梁の両仕口にセッティングビームとセンターホールジャッキ（70t）を設置し、架設作業を行った。セッティングビームを使用することで、約1時間通行止め時間を短縮でき、一括架設工法を採用することで、通行止め回数を当初計画の14回から8回に低減することができた。

なお横梁は柱架設、溶接作業と並行し作業ヤードにて地組立てを行い、現場溶接、ボルト添接、現場塗装を施工し、架設後の高所作業を極力行わずに済む状態とした。

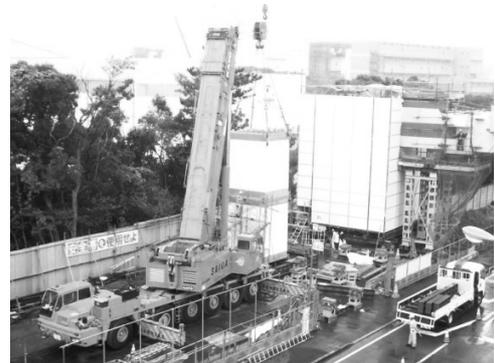
図-6 上層柱地組立て状況

一方上層構造部の施工について、現場着手後、更なる通行止め回数低減の検討を行い、門型橋脚の上層柱を、横梁と同様に単材架設から、地組立て（図-6）を行い現場溶接・現場塗装を完了させ、一括架設工法を採用し、ⅢP3とⅢP4の上層柱を同日に架設を行い、その結果上層構造架設時の通行止め回数を2回低減することができた。

上層柱架設後、上層梁の地組立てを行い、現場溶接、ボルト添接、現場塗装を行い、上層柱と下層梁の現場溶接完了後、上層梁の架設を行い、上層梁・上層柱の溶接、ボルト添接、現場塗装を行

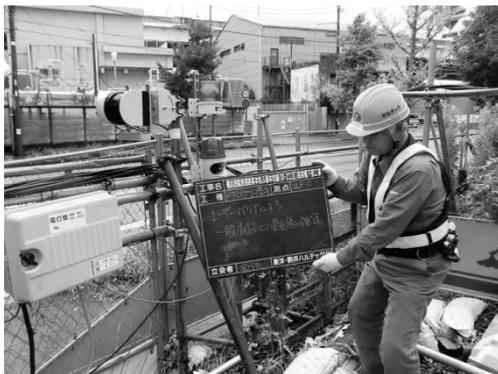
図-7 レーザーバリア設置状況

市道とヤードの境界部にレーザーバリア（図-7）を設置し、クレーンで吊り上げた部材がレーザーバリア照射範囲内に入ると、警報音やパトライトで警報を鳴らし、部材が市道へ侵入しないよう施工した。

警報音は警報受信機をクレーン操縦室に設置し、作業主任者も所持し、リアルタイムで警告することができる。しかし施工中は幸い警報を鳴らす作業はなかった。

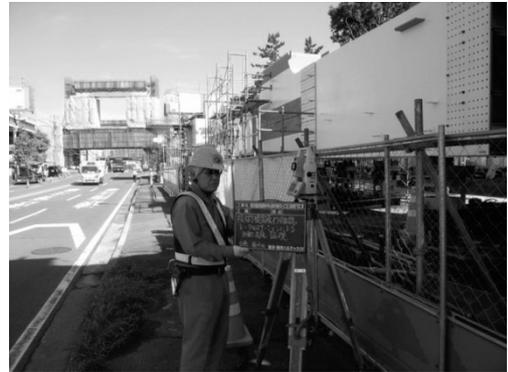
図-8 自動追尾型トータルステーション

交通規制中の施工では、前述のレーザーバリアを使用することができないため、自動追尾型トータルステーション（図-8）を使用し、市道通行車両に対する安全措置をとった。

自動追尾型トータルステーションとは、あらかじめ交通規制エリアの座標値をコンピュータに取り込んでおき、クレーンのブーム先端（図-9）、部材端部に取り付けられた360°プリズムをトータルステーションが自動で追尾し、交通規制エリアの境界、すなわち市道通行箇所部材が接近すると、クレーン操縦席に設置された警報装置が作

動し、部材が市道へ侵入しないよう施工した。

これらを採用することにより、部材を交通規制エリア外に逸脱させることなく、安全に架設作業を行うことができた。

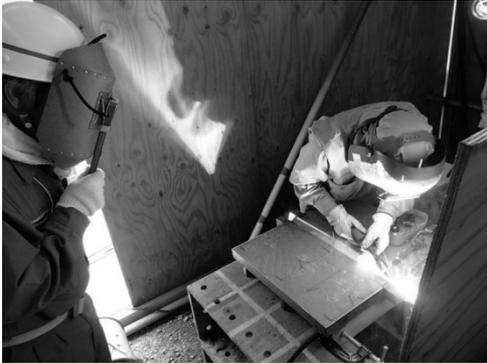
図-10 溶接技量試験実施状況

溶接技量試験（図-10）を実施し、合格者を施工に従事させた。溶接姿勢は、下向き、上向き、立ち上げ、水平の全4種類、最大板厚40mm、鋼材はSM570材で試験を実施した。

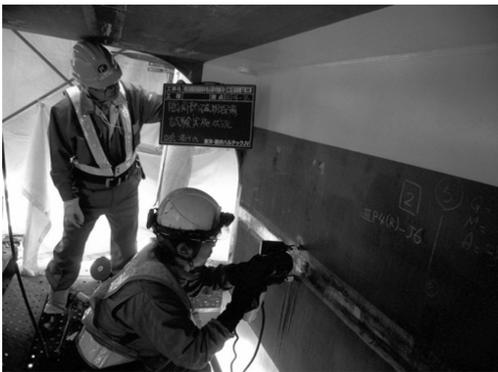
図-11 隅角部磁粉探傷検査実施

隅角部において、磁粉探傷検査（図-11）を追加で実施し、表層欠陥の無いことを確認した。

溶接線裏面にリブが存在する箇所は、表層欠陥を超音波探傷検査にて検出が出来ないため、磁粉探傷検査を追加し、表層欠陥が無いことを確認した。

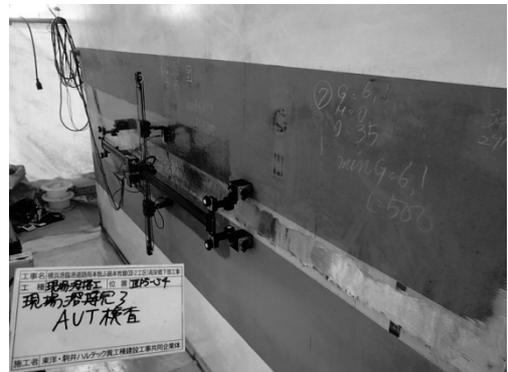
図-12 超音波自動探傷検査状況

自動超音波探傷器（図-12）は全エコー、全波形取り込み型を使用し、探傷ピッチを1mmと設定し探傷を行い、欠陥検出の精度の向上につとめた。

超音波探傷の欠陥検出レベルをL/2検出レベル、内部キズの許容値を $t/6$ ($t < 18$ の場合は3mm)の自主管理値を設定した。
