アスファルト舗装クラック補修方法の工夫

(一社)北海道土木施工管理技士会

株式会社玉川組

工事概要

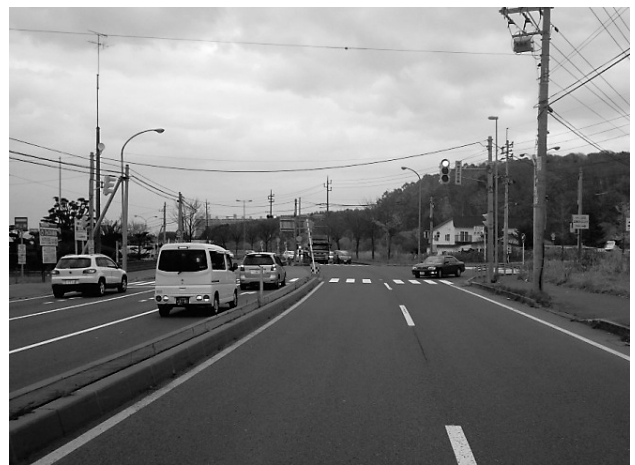
図-12 3年4カ月経過時L側 (2015.10)

この工事が完成してから3年が経過したが図-12、13に示す通り対策を行った路面にクラックの兆候はまったく見られず、維持修繕の目的である「舗装の耐久性確保」「路面の走行性確保」「沿道環境の悪化防止」を果たすことが出来、この新たなクラック防止の構造が適切に機能していると判定出来る。
