## 旧橋撤去工事における組立台船工法を採用した 工期短縮と環境対策について

兵庫県土木施工管理技士会

株式会社谷垣組

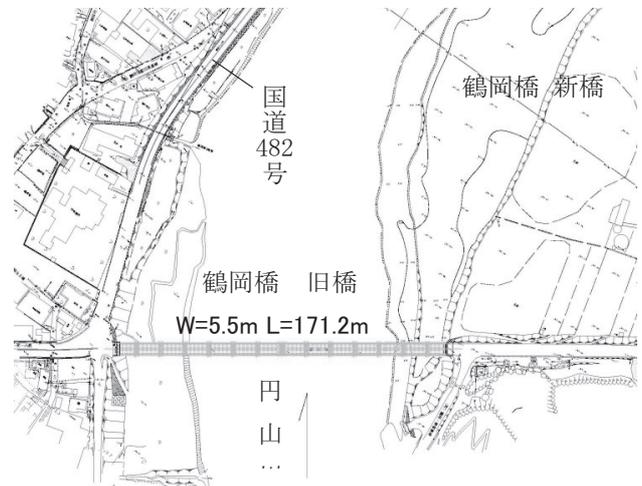
図-1 平面図

昭和11年に建設された鶴岡橋は、兵庫県北部の一級河川円山川に渡河する3径間連続RCT桁4連と単径間FRCT桁2連からなるコンクリート橋である。地元住民の原風景として親しまれ、国道482号線の要所として約80年間の役目を終える。老朽化と過去の台風で河道を阻害し災害を招いたこともあり、平成25年に新鶴岡橋の供用開始に伴い撤去されることとなった(図-1)。

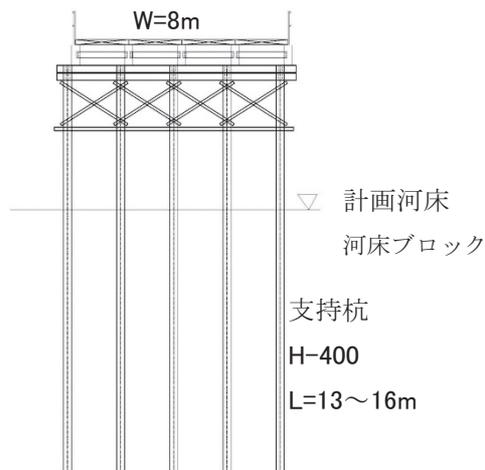
図-2 仮栈橋標準断面図

仮栈橋は、幅=8.0m 延長=120m 20径間 支持杭数=105本を設置するものでありかつ、支持杭の打設予定箇所には河床ブロックが施されており、安定した工程進捗が困難であることが予想された(図-2)。

仮栈橋の1径間設置に要するサイクルを考慮した、支持杭打設+下部工部材設置=3日

主桁設置+上部工部材設置=1.5日

計 4.5日/1径間

全体 4.5×20径間=90日(実働)

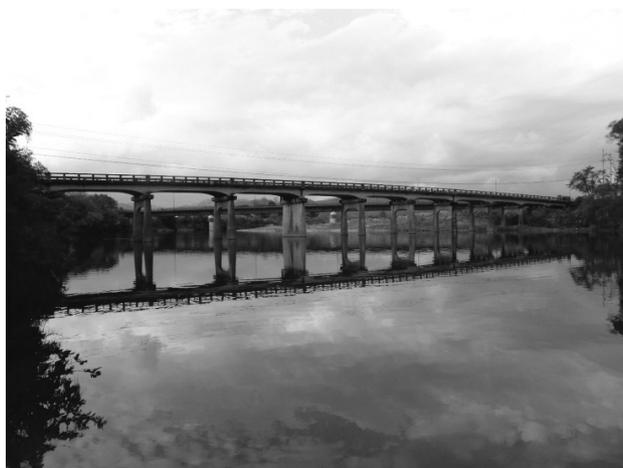
図-3 着手前

- ・300m程度下流に扉門があり、水位が一定以下に下がらない。(開閉確認有り)
- ・水深が左岸側で3.5m程度有り、右岸側河床を1300<sup>3</sup>掘削することで台船稼働の水深(1.5m)を確保できる。
- ・通常の流速は1m/秒程度以下で穏やかである。
- ・河床に障害物が無く、台船が水上で移動に要する作業範囲を確保できる(図-3、図-4)。

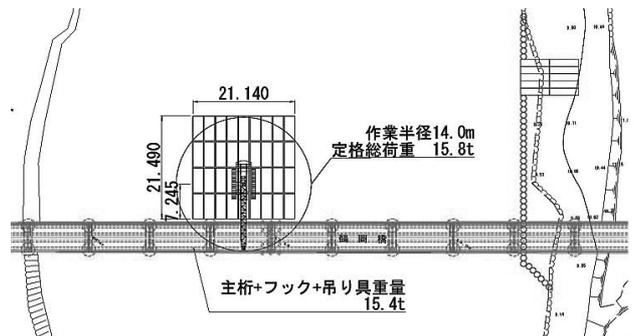
図-5 90tクローラクレーン台船荷重図

同時にクレーン変更届に使用する安定計算を基に台船の大きさを吊り荷の重量とクレーン能力から90tクローラクレーンとし、台船は単体36隻を組立て21.49m×21.14mとした(図-5)。

最大吊荷重量は、主桁が1径間1本あたり吊り具を含め15.4tとなる。

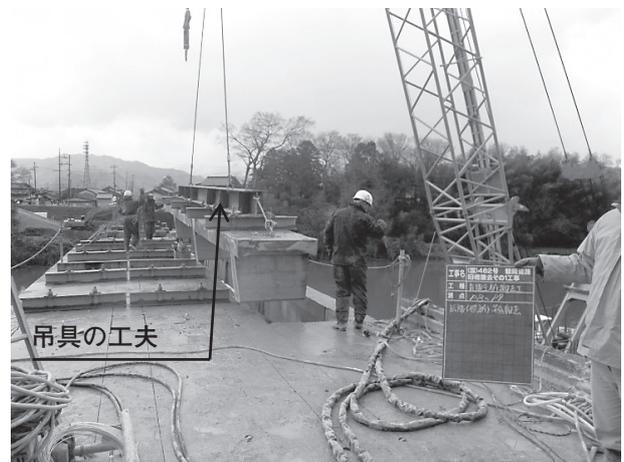
図-6 床版・横桁の一括撤去

また、床版・横桁等の部材はH型鋼等を加工した補講材を工夫して各主桁間の1径間10.5tを1度に撤去することによって切断数量の減、工期の短縮に努めた(図-6)。

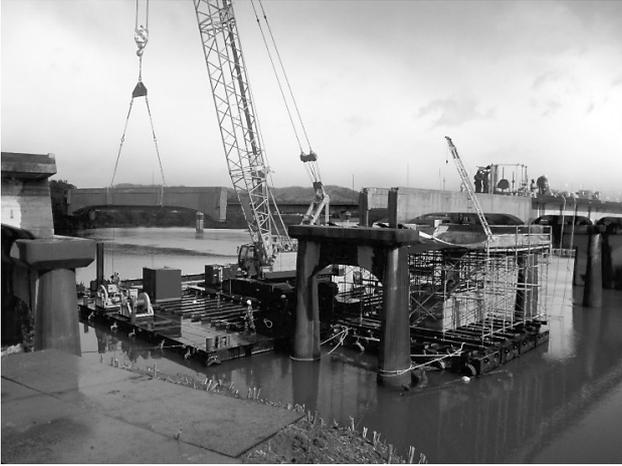
図-7 台船による撤去状況

工程の大半を占め、支持杭の打設に不確定要素の多い仮栈橋に代わる工法としてクレーン台船を検討した。台船を日本海から円山川を經由して現場への搬入は、搬入経路の水深等から不可能であったため、1隻4tのフロートを陸上運搬し現地で組み立てる組立台船による施工を採用した。

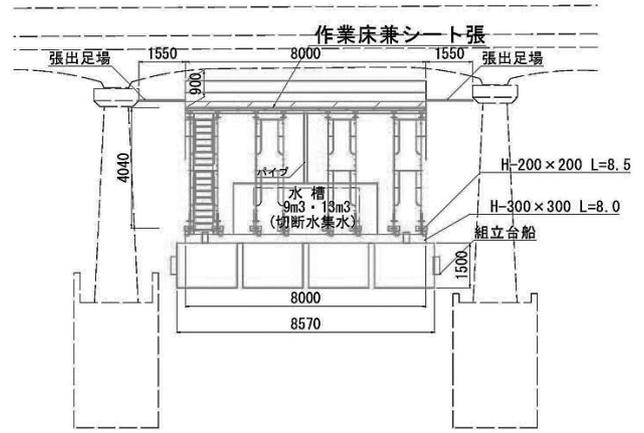
図-8 足場兼集水台船

切断水の集水を効率的に行うために、作業足場を兼ねた台船1基をクレーン台船と別に設置した。

大型の組立台船(8t/隻)を4隻組で8.6m×8.2mの大きさで、旧橋を1径間毎に移動して上部からの落下物を捕捉するものとした。

構造は、台船上に足場を設置し作業床はジャッキによって中央に切断水が集まるよう緩やかな勾配を設け全面にシートを張る。作業床中央からパイプで台船上に設置した集水用の13m³ノッチタンクに自然落水する。

浮遊物の沈降を待って、上澄み水をポンプで同じく台船に設置した9m³ノッチタンクに移し、切断水として再利用を行った(図-8)。

なお、浮遊物の沈降を促進するため、NETIS登録されている“水澄マイル”を採用したこともあり、切断水の供給には90%を再利用でまかない、最終的に沈降物の汚泥として9tを廃棄物処理した。
