天塩川砺波樋門における局所集中豪雨対策自動制御に伴う 画像解析フィールド試験

(公社)高知県土木施工管理技士会
西田鉄工株式会社

- (1) 工 事 名：砺波樋門遠隔操作制御設備更新工事
局所集中豪雨対策自動制御確認試験
- (2) 発 注 者：北海道開発局 旭川開発建設部
- (3) 工事場所：北海道名寄市砺波地区(砺波樋門)
- (4) 工 期：平成27年8月24日～
平成27年9月4日

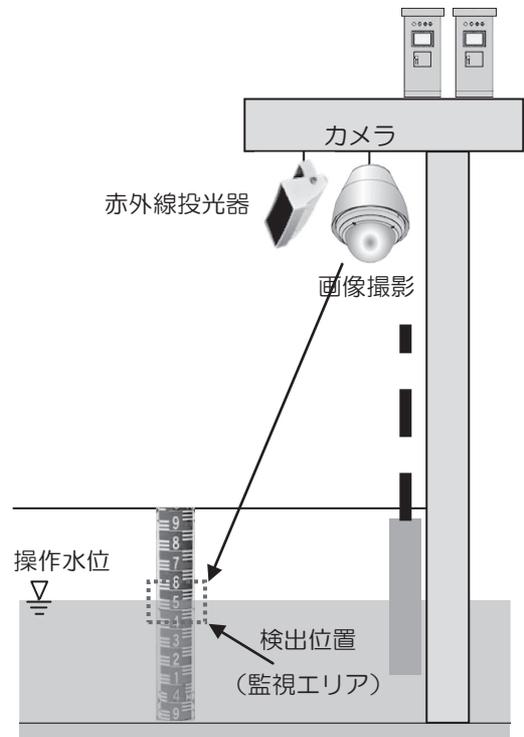
図-1 機器（カメラ等）概要図

砺波樋門遠隔監視制御システムでは、汎用品のドームカメラを用いた、画像解析による水面検知を実現した。設定した水位（水面）を検知することでゲートの自動制御を行い、操作員不在時の操作遅れの補助を行うものである。

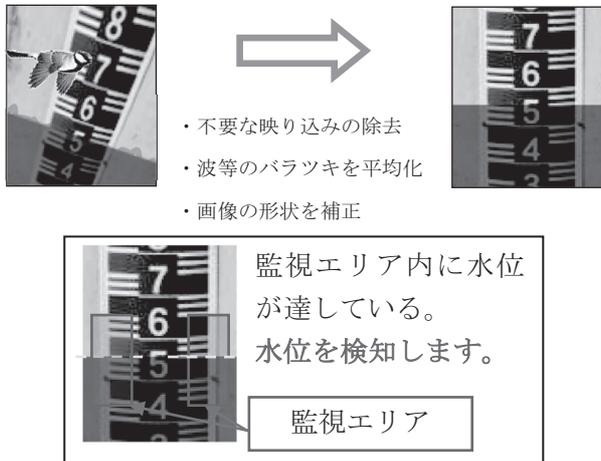
図-2 画像処理の概要図

画像解析の概要は、ドームカメラで撮影された水路量水標部分の画像を画像処理ソフトにより、「ノイズ除去処理」及び「画像補正処理」を行い水面を検知する。一定周期に複数枚の画像処理を行い不要な要素の映り込みの除去、波浪等のバラツキを平均化、画像の形状補正等を行い、1枚の

画像にする。

水位（水面）の判定は、その処理された画像をもとに量水標の両端2か所に監視エリアを設けて、水面の有無に伴う画像の濃淡を検出することで判断するものである。

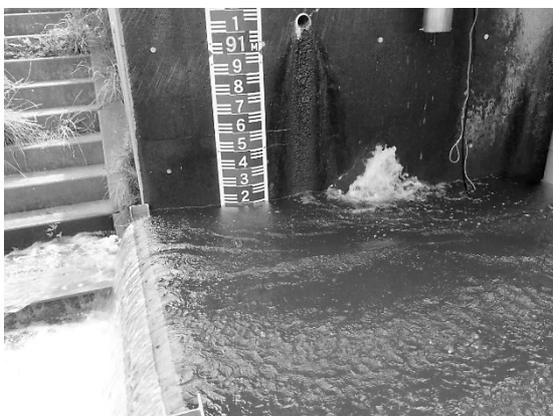
図-3 悪天候（雨+波浪）の確認

2) 悪天候（雨+波浪）での確認…降雨（100mm/h程度）と波浪（50mm程度の波）を発生させて水位検知精度を確認した。水位検出に支障がなく、画像処理ソフトが有効に機能していることが確認できた。

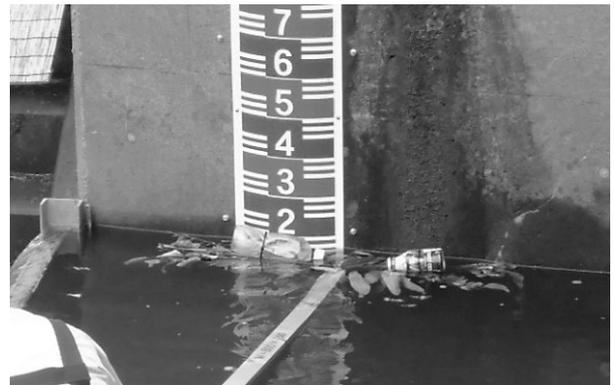
図-4 漂流物での確認

3) 漂流物での確認…流速を変えて（0.02~0.1 m/S）漂流物を再現した。水位検出に支障がなく、画像処理ソフトが非連続の水面をうまく補正していることが確認できた。

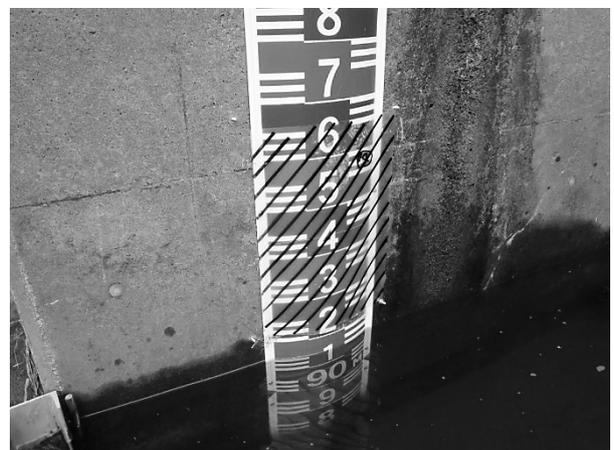
図-5 量水標の汚れを再現

5) 量水標の汚れ具合による確認…量水標に黒色斜線（透明フィルム）で汚れを再現した。斜線の太さや間隔で検知度合いを確認する。7%：検知、10%：検知、14%：検知不可。

②量水標の汚れが10%程度を超えると検出不可となる。汚れにより監視エリアを認識特定することが出来ずに検出不可となる。

③量水標の汚れが7%でも検出不可となり、ほとんど許容しない結果である。照度低下が汚れの度合いを助長した結果である。

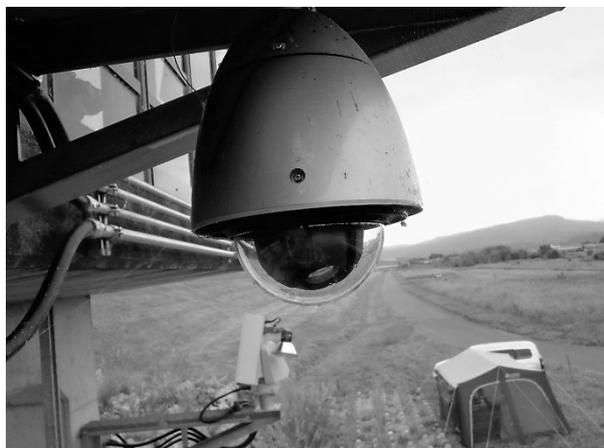
図-6 ドームカメラ

6) カメラレンズの曇りでの確認…暴風時のカメラレンズへの飛沫を霧吹きで再現した。霧吹きの度合いにより一時検出不可となるが、カメラレンズに施した親水性処理の効果により1分程で検出を再開した。

赤外線は不可視光線であり、肉眼では明るさを感じられない。ドームカメラの夜間モードを利用することで赤外線ライトの照射を光源として撮影

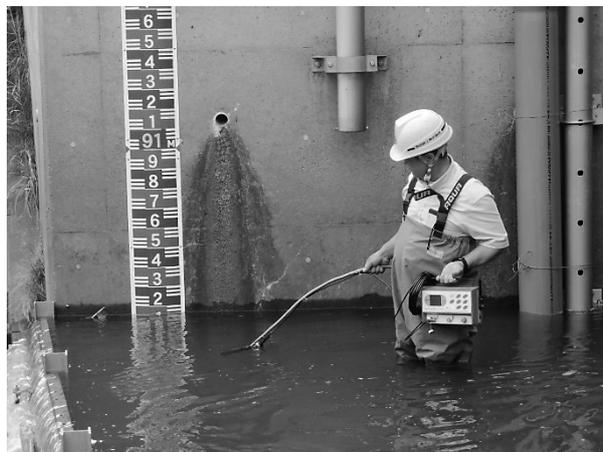
図-7 河川濁度の測定状況

水面の有無に伴う画像の濃淡を検出するうえで、河川水の濁度と検出度合いの関係を確認した。

検出に際しては濁度が高い（汚れている）ほど濃淡が顕著になるので検出に有利となる。

試験期間中を通しての樋門河川濁度（カオリン mg/L ）は、最高値：11 mg/L 最低値：2 mg/L を記録している。何れも昼夜共に水面の検出を確認した。

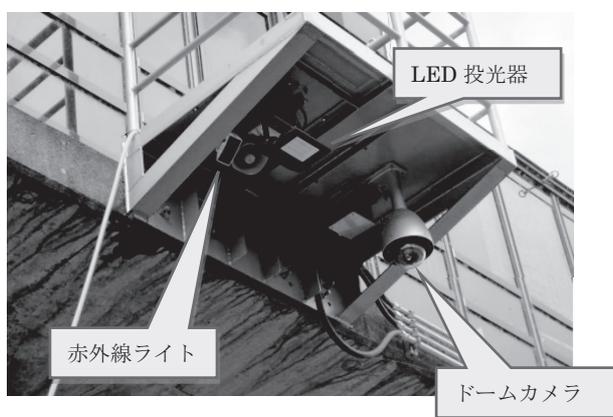
図-8 機器配置図

夜間の明るさの確保については、投光器の使用がポピュラーであり、今回の試験においても付属のLED投光器の使用により昼間と同様の検知感度を確認している。赤外線ライトの使用に際しては、一般的な投光器(LED投光器等)に比べ照度が期待できない一面がある。しかし、画像解析監視エリア部分のみを照明対象とするので赤外線ライトの設置位置等を検討することで効果的に必要な照度を得られると考える。

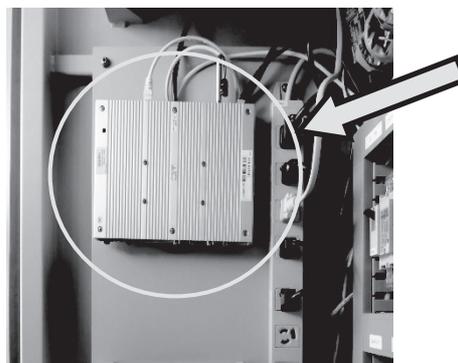
図-9 画像解析装置

今回の実験は、汎用ドームカメラに画像解析機能を付加し、水面検知を条件とした樋門自動制御の動作確認を目的としていましたが、同時に樋門設備などでの画像解析の可能性を図る有効な資料採取の機会となった。

そのドームカメラに画像解析機能を付加することで水面検知だけでなく扉体の状態監視、または防犯対策等々新たな付加価値が期待できる。
