I. 技術論文

ケーブルエレクション直吊工法の安全施工

日本橋梁建設土木施工管理技士会

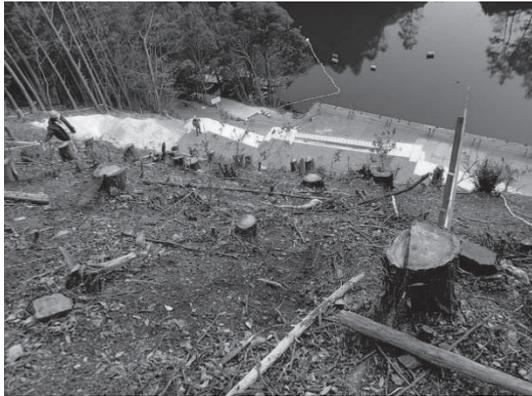
図-4 地盤状況

②アンカー設備は、A1・A2とも各2基のコンクリート支圧板・定着梁をグラウンドアンカー（4本/基）にて固定する計画であった。特にA1側アンカー定着部は、図-4のとおり堆積土であり地盤の種類が明確でない事から設計条件を確認する必要があった。

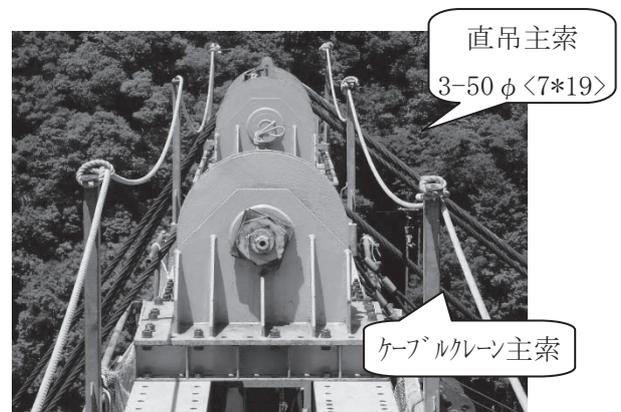
図-6 鉄塔頂部

鉄塔頂部におけるケーブル定着方法は、図-6のとおり乗越し型とした。

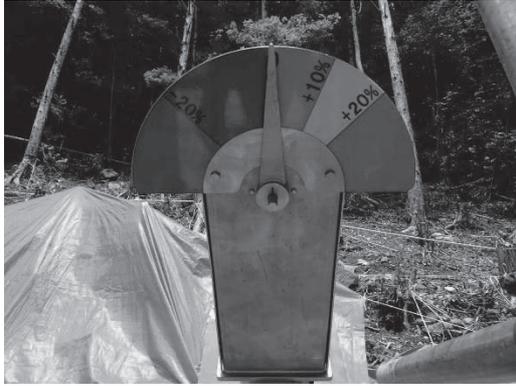
図-11 見えるアンカー

なお、定着時緊張力は許容アンカー力を超えない値とし設計アンカー張力の110%とした。これによりアンカーの変位は全くなかった。

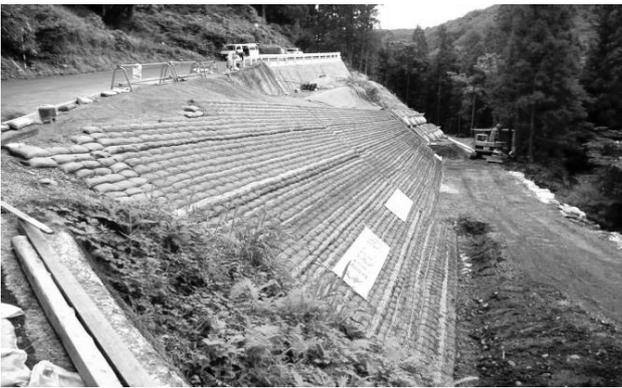
図-10 補強盛土工完了

土を使用する。しかし、今回は軟弱地盤の土砂を混入すると、アンカー受圧版の設置時に変荷重により押しつぶされる等、所定のアンカー力が導入されない恐れがあった。そこで、盛土材と同様の再生クラッシャーラン（RC-40）に変更することにした。

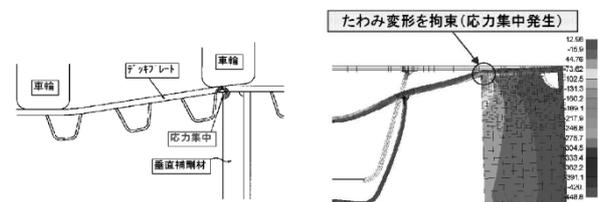
鋼床版と垂直補剛材溶接部のき裂発生原因は、既往の研究成果により車両通行に伴う鋼床版のたわみ変形を垂直補剛材の先端で拘束することで生じる応力集中（鋼床版の板曲げ：図-3）である事が明らかになっており、損傷部周辺の応力集中を補修前の50%程度となる様な半円切欠きを施す補修方法が選定されている（図-4）。

図-3 疲労き裂の発生原因

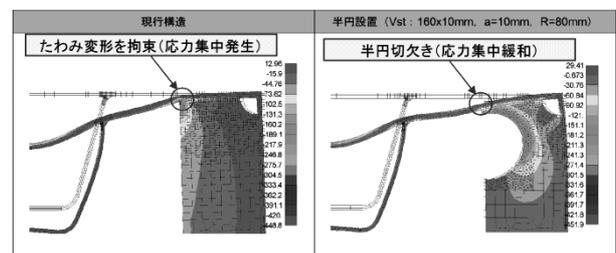
図-4 既往の研究事例（FEM 解析結果）

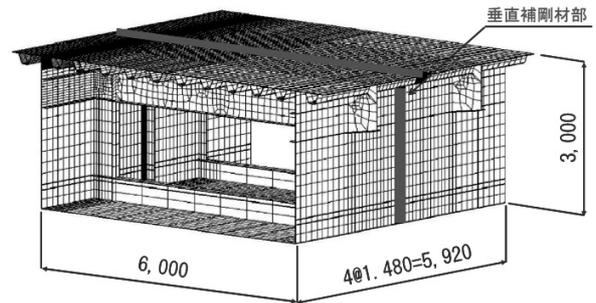
2パネル分（2,960mm×2）を取り出した部分モデル（既往の研究事例と同じパネル分）でFEM解析を実施し、垂直補剛材の半円切欠き形状を決定する事とした（図-6）。

図-6 解析モデル図

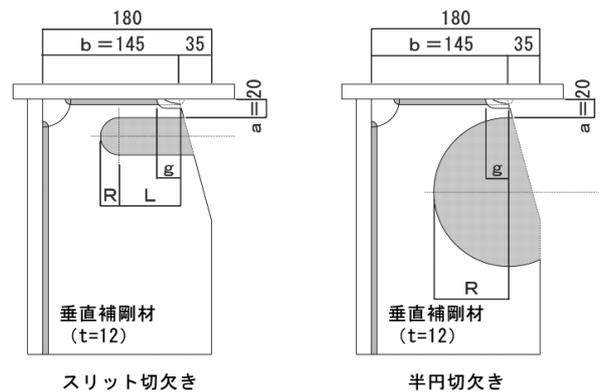
FEM解析を実施するパラメータについては、現場を考慮し、き裂切削幅（g）と切欠き半径（R）及び切欠き深さ（L）とした。

また次項に示すスリット切欠きを検証する為、FEM解析モデルに反映する事とした（図-7）。

図-7 解析パラメータ

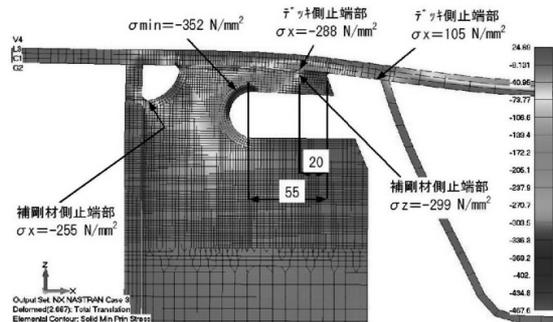
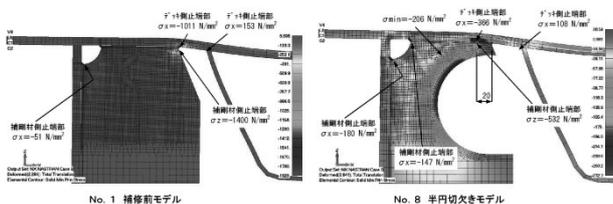
①スリット切欠きによって応力集中箇所が、き裂発生箇所である垂直補剛材先端部からスリット孔周辺に移行しており、着目部の応力は補修前の22%程度（=1400N/mm²→299N/mm²）まで低減できる事がわかった。

②スリット切欠きによってスカラップ部の応力が増加する(=51N/mm²→255N/mm²)が、増加量は補修前の垂直補剛材先端部応力と比較して小さく(=255N/mm²<1400N/mm²)、溶接止端仕上げ処置を行う事で対応する事とした。

③スリット切欠きは半円切欠きと比較して、スリット孔部応力やスカラップ部応力が大きいものの、垂直補剛材先端部の応力低減効果が高くなる事が分かった。(=299N/mm²<532N/mm²)

図-8 FEM 解析結果

従って、スリット切欠きの方が半円切欠きよりも補修効果が高い為、スリット切欠き施工を採用する事とした。

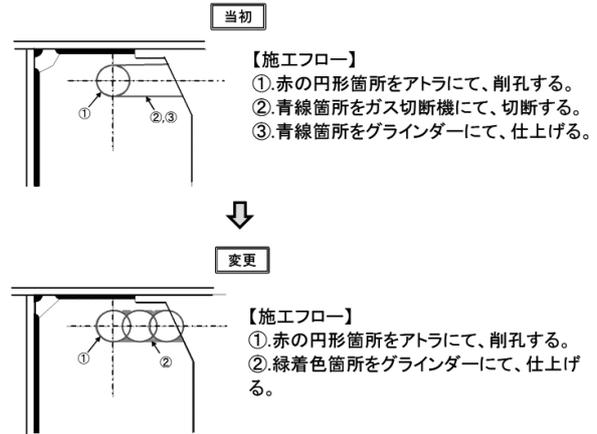
図-9 スリット切欠き施工方法

よる削孔を複数回横にずらして行う事により、半円部から垂直補剛材端までの直線部の切断作業に掛かる作業員の負担 (ガス切断やセーバーソー等複数の工具を作業箇所毎に持ち歩く事) を軽減し、効率よく施工できる様に工夫した (図-9)。

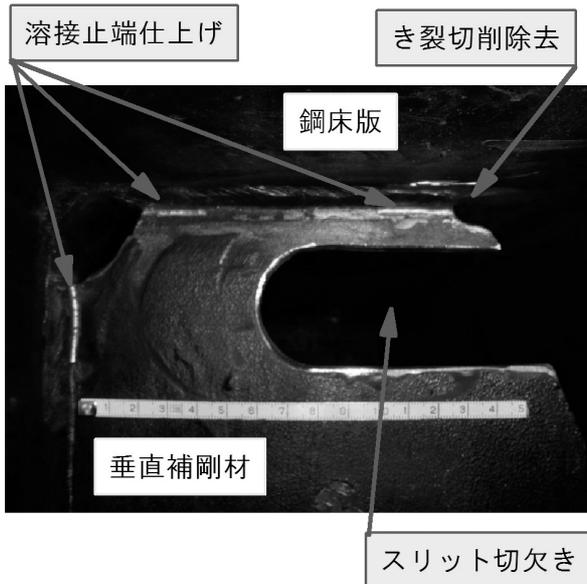
図-10 補修完了写真

またFEM解析より、き裂先端部及びスカラップ部の応力が高くなる為、き裂の切削除去後に溶接止端部仕上げを行い、疲労強度を高め、新たな疲労き裂が発生しない様に工夫した(図-10)。

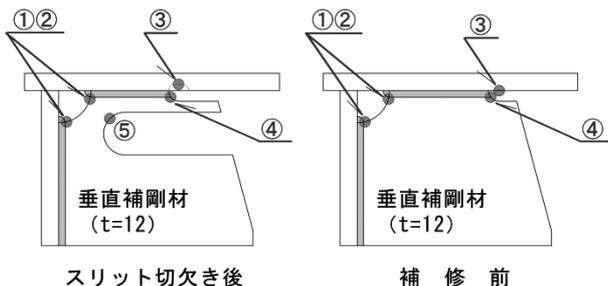
応力計測箇所は、補修前箇所と板厚方向の切削深さが最大な箇所とし、①②スカラップ部、③デッキ切削部、④垂直補剛材部、⑤スリット部の位置の発生応力を計測した(図-11)。応力計測の結果(表-3)、垂直補剛材先端部の応力は、24%程

図-11 応力計測ゲージ位置図

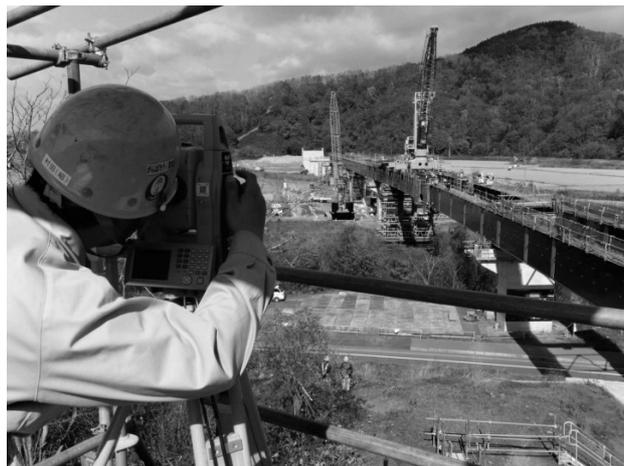
図-3 自動追尾型 TS による計測

トラベラ張出し架設を行う上で、架設時の形状管理方法が問題として挙げられた。そのため、張出し架設時の主桁の形状管理は、計画段階において、架設時の構造系、実鋼重、剛度、仮設備の位置とその重量を考慮したステップ解析を行った。また、本橋は橋長が長いため(橋長339m)、日照による桁の温度伸縮を考慮した橋体温度影響解析を行い、架設時の形状管理値を算出した。架設段階では、各々の架設ステップにおいてウェブの上下で桁温を計測し、温度補正した管理値と桁の計測カンバー値を比較しながら架設した。また、張出し架設時の架設誤差を累積させないため、ステップ毎に最終形状を予測し誤差の調整量を算出し、自動追尾型トータルステーションを使用した

3次元架設精度予測管理システムを用いた。その結果、最大支間長94mの長大スパンであったが、規格値の50%以内(±36mm以内)での管理を行うことができた。

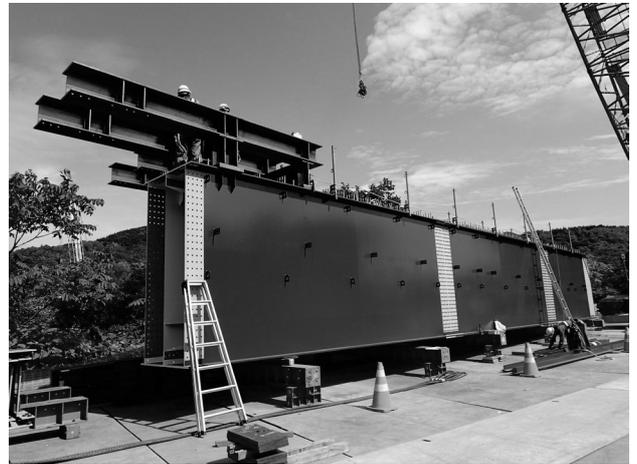
図-6 セッティングビーム搭載

く、桁架設時は長時間の通行止めを行うことができないため、主桁架設作業は3ブロックを地組した状態でセッティングビームを設置し、300t吊クローラクレーンを用いた一括架設とした。

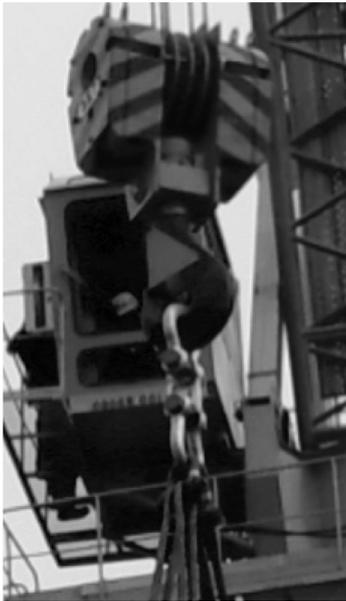
図-8 荷重計（ダイナホール）

試験・安定度試験として、吊能力100% (35t×18.5m) でのリミッター作動確認、125% (43.75t×18.5m) での巻上げ・巻下げ・全旋回による動作確認と127% (44.45t×18.5m) での安定確認（旋回90°で地切り）を行い、クレーン性能と安全性を検証した。

その際、試験荷重の重量確認は、無線式の荷重計（計量50t用）を使用することで、荷重確認を地上で視覚的に分かりやすく行った。

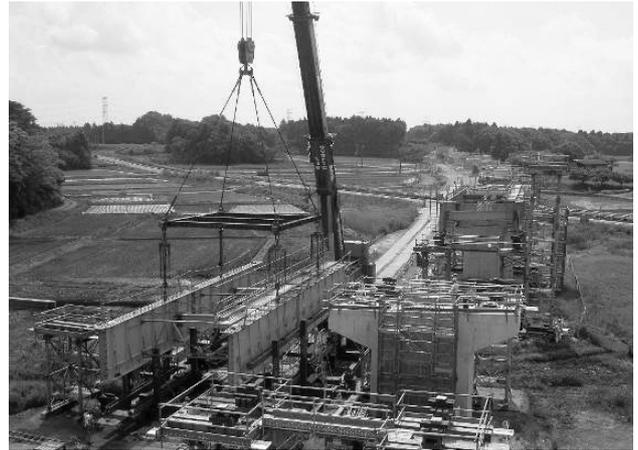
図-3 地組立状況

地組時の形状管理が終了した後、あらかじめ仮組時に設置した仮設二次部材(対傾構、横構)を同じように現場でも取付け、形状を保持し剛性を高める対策を行った。

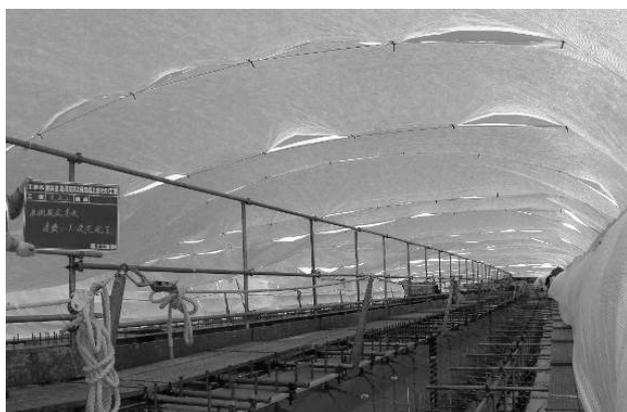
図-4 遮熱ネット設置状況

平面出来形精度の向上対策では、温度変化による移動を拘束するため各橋脚上の橋軸方向に拘束冶具を配置する対策も同時に行った。さらに夏季施工であることから遮熱ネット（図-4）で桁全体を覆い直射日光による温度変化の影響を低減する対策を行った。

計測の結果、図-5に示すように上フランジと下フランジとの温度差は6℃程度に抑えられ、支承の変位も見られず、安定にモルタル施工を実施することが出来た。

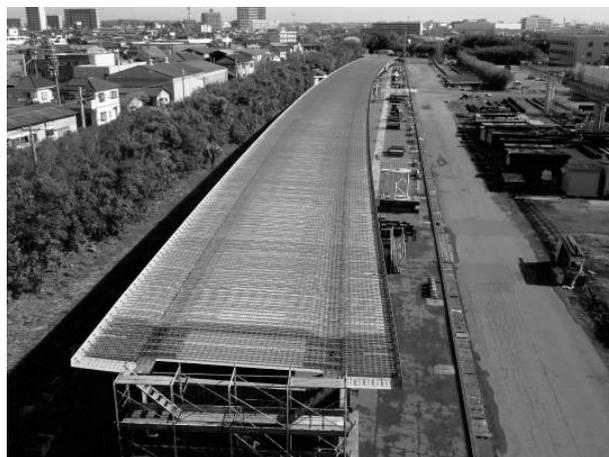
図-6 仮組立状況

このとき主桁上フランジ上にパネル割付線、支点間における直線基準線と、対角線をパネル上に位置出しをしておき、現場ではその基準線を基にトランシットで位置調整を行い設置の目安とした。

横ずれに対する微調整はスライドジャッキを使用しフランジスポンジシールが損傷しないよう配慮した。これにより緩やかな曲線を再現でき良好な出来栄えとなった。

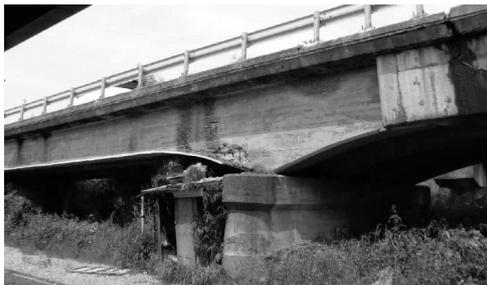
図-1 旧姉川橋（近畿地方整備局 HP より）

旧姉川橋は、建設後60年が経過し、図-1に示すようにコンクリートの剥落や伸縮部から漏水が生じるなど老朽化が顕著となり、恒久的な交通機能の確保のため架け替えが急務となっていた。

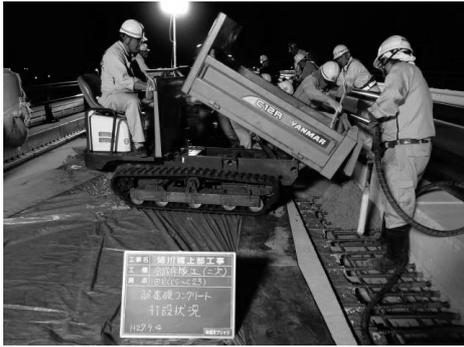
図-9 二次床版コンクリート打設状況

新旧床版の間詰めとなる二次床版コンクリートを超速硬コンクリートにて施工した。施工中の走行車両による振動を避けるため、既設桁の夜間通行止め（仮橋への迂回）のもとで打設を行った（図-9）。

床版コンクリートの設計基準強度が $30\text{N}/\text{mm}^2$ であることから、現場で供試体を採取し圧縮強度

試験を行い、 $30\text{N}/\text{mm}^2$ の強度発現を確認後、通行止めを解除した。

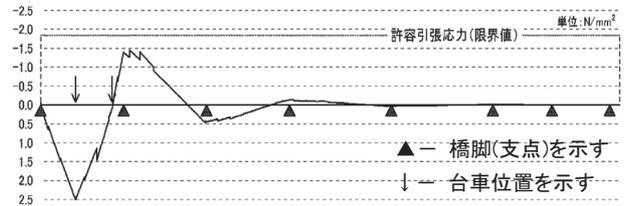
図-6に示すように上載荷重を分散させ、許容引張応力度に収まる範囲で台数を決定した。

図-6 床版コンクリート応力図

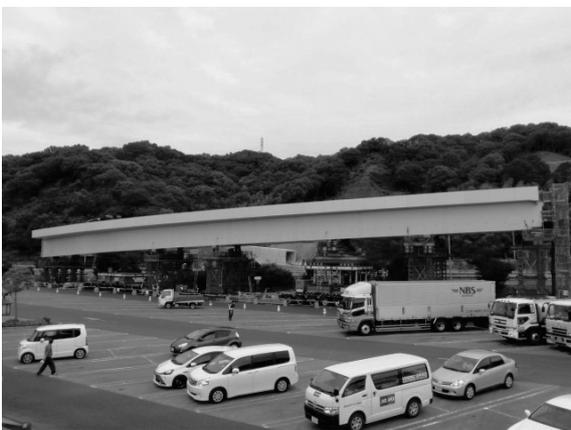
図-1 SAでの地組立状況

本工事は、京奈和自動車道（紀北西道路）と阪和自動車道（阪南IC～和歌山北IC間）（以下、阪和道）とを接続するジャンクションのうち、阪和道を跨ぐ3径間連続非合成箱桁橋の鋼橋上部工工事である。このうち、阪和道を跨ぐ1径間の架設は、地組立に必要な作業ヤードを確保することができないため、架設位置から約300m離れた紀ノ川サービスエリア下り（以下、SA）の駐車スペースで桁と合成床版パネルの地組立を行い、多軸台車とこれに搭載したジャッキ設備を用いた運搬架設工法で施工した。地組立の状況を図-1に、運搬架設時の状況を図-2に示す。

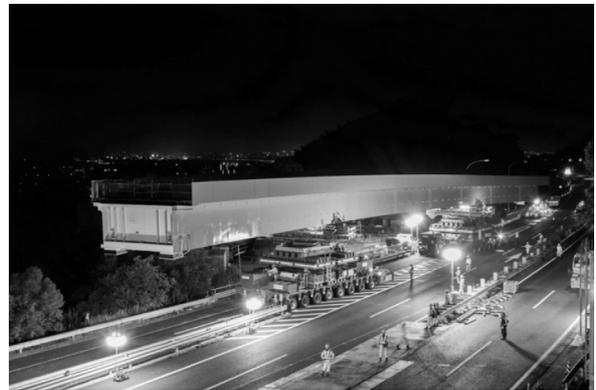
図-2 運搬架設時の状況

地組部材長約80m、運搬重量約440t、平面線形R=150m、橋梁縦断勾配5.0%、運搬距離300mの多軸台車による運搬架設に関して、SAという特殊な作業スペースにおける対策や、8時間という限られた作業時間内で運搬架設を完了させるための注意点と対策について述べる。

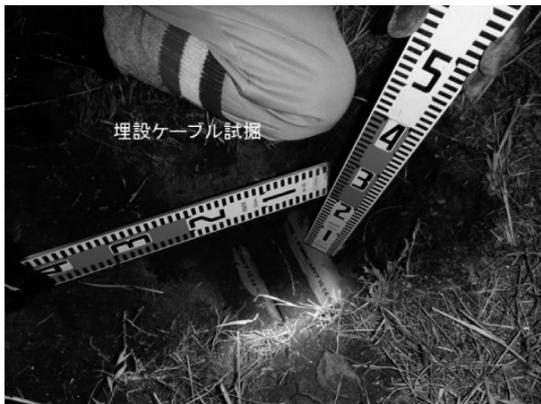
図-6 事前調査状況（試掘）

央分離帯にケーブル類が埋設されていることが多い（図-6）。これらを事前に調査し、あらかじめ影響の有無と対策を検討しておくことが必要である。本工事では、試掘、土の置換、および鉄板敷設によりケーブルを防護した。また、途中、ボックスカルバート上が運搬経路となるため、カルバートの耐力照査、および鉄板敷設による防護も実施した。

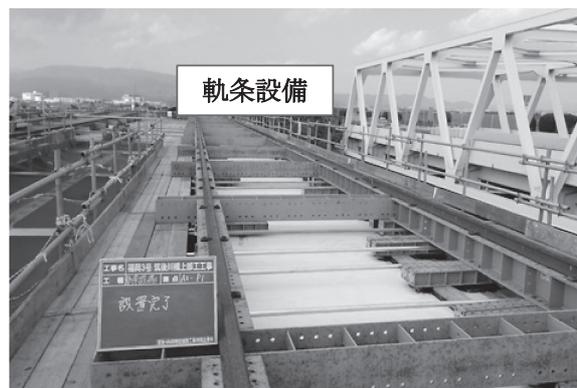
図-5 軌条設備

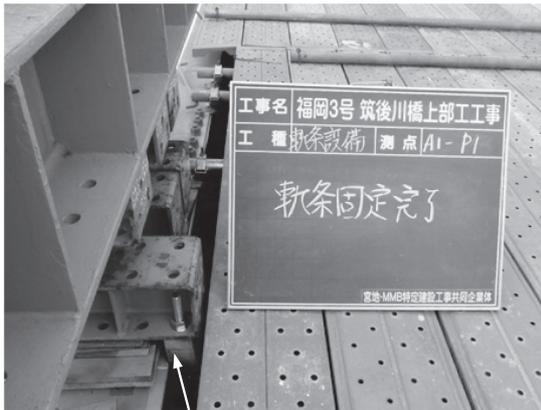
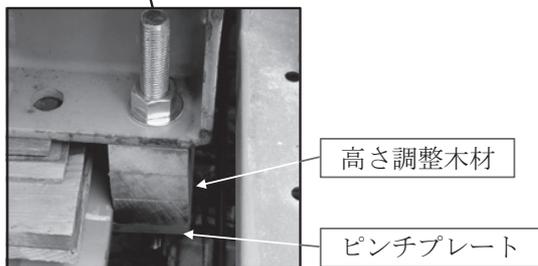
にピースを追加溶接して軌条設備とボルトで固定する方法を検討したが、軌条設備解体後のピースのガス切断による上フランジ面の塗膜損傷、切断後に行なうグラインダー仕上げによる鉄粉の流水部への飛散が予想されたため、ピンチプレート方式(図-6)を採用し、主桁と軌条設備を機械的に挟み込み固定することで、主桁の品質確保と河川内環境の維持に努めた。

図-6 ピンチプレート取付け状況

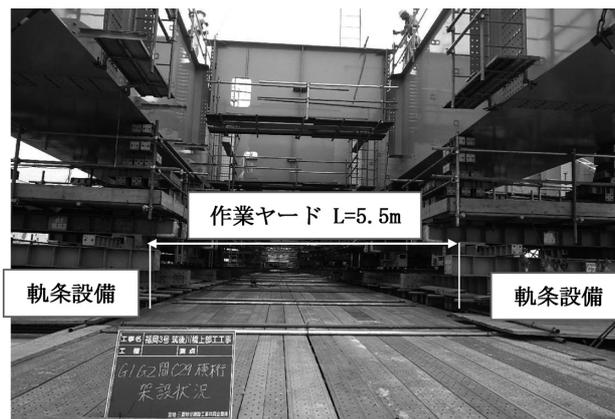
図-12 主桁間作業ヤード足場

桁の送り出し架設における軌条設備上の作業ヤードは、既設桁の主桁上フランジ面のみであり、送出し主桁ブロックを既設桁上で組立てる際には狭隘であった。そこで、桁組立時の施工性の確保に加え、施工時の安全性を向上させることを目的として、3主の箱桁間（5.5m 間隔）に□60×60パイプと鋼製足場材で許容荷重200kg/m²を確保できる作業ヤード足場（図-12）を設置することで、送り出し主桁ブロックの組立作業床として使用できるようにした。

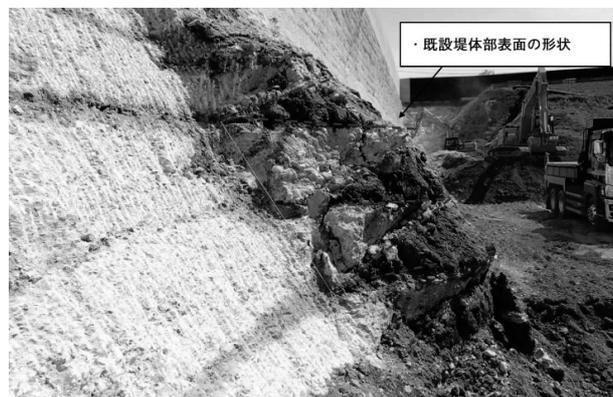
既設堤体部は図-2に示すような形状をしており、この三角部分と劣化部分を取壊し、コンクリートを腹付けする計画となっている。

図-2 既設堤体の形状

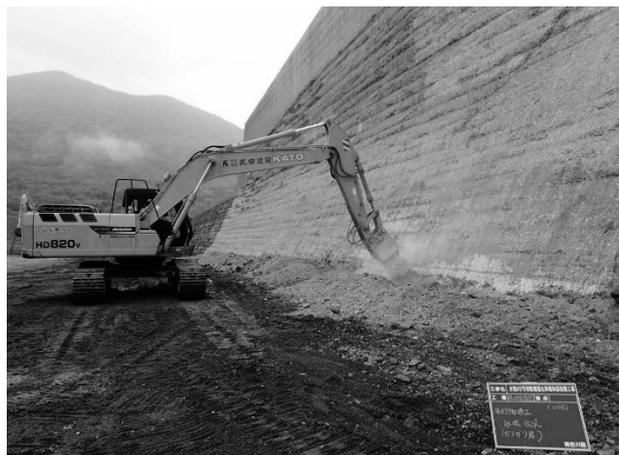
ブレーカによる表面取壊しに変えツインヘッド式切削機を用いて施工(図-3)を行い、ハツリ面の不陸を整えることで目視による既設堰堤の劣化状況の確認が容易になり、また、凹凸が無いた

図-3 切削状況

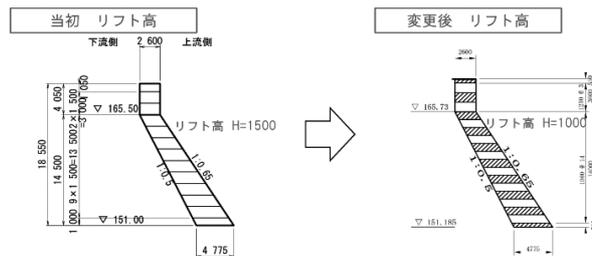
図-5 リフト高の変更

存構造物の拘束度が大きくなり、ひび割れが発生しやすいため、当初1リフト計画高さ $H=1.5m$ から $0.5m$ 下げた値に変更した。細かく分割すると拘束力が小さくなり多少温度が上昇しても応力はそれほど大きくならないので、ひび割れを低減できると考え実施した。

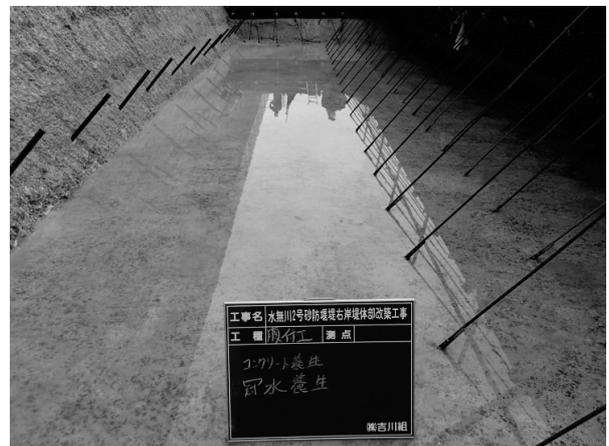
湿潤養生は、硬化に必要な水分供給は効果的だが、マスコンクリートの場合、外部（表面）のみを散水養生すると表面のみ温度が下降し、外部養生面に引張力が発生し、ひび割れが発生しやすいと考えられる。問題点に挙げた、日光の直射による水分逸散も考慮し打設表面は常温水を用いた冠水養生（図-6）を行い、側面の養生は、風や直射による水分逸散を抑制し、水和反応を進行させる目的で残存型枠を採用した。なお、型枠材の引かせ等に使用している鉄筋は、防錆剤及び錆転化剤を塗布している。

図-6 冠水養生

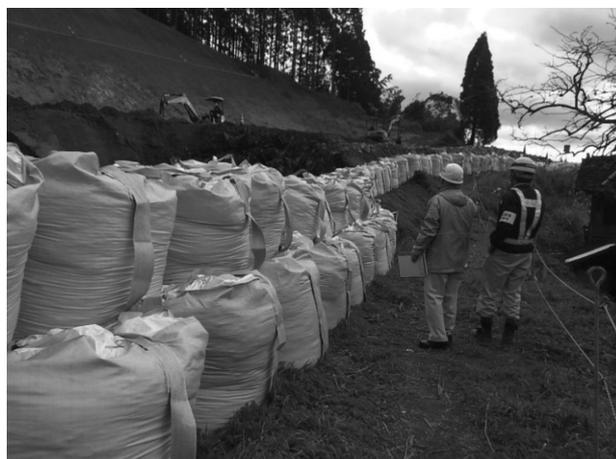
図-5 近景写真

写真（図-5）のように外周を安全通路として利用もでき、民地との区分けも明確化できることから、想像した以上に色々な効果を感じられた。

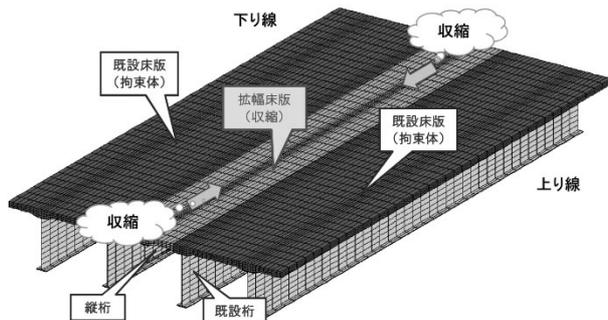
コンクリート床版の施工において、セメントの水和反応に伴う温度応力、コンクリート打設時の床版内外部の温度差による内部拘束応力、乾燥収縮や自己収縮による外部拘束応力によるひび割れの発生が懸念された。特に拡幅床版は、両側に配置された既設床版と一体化されることから、乾燥収縮および自己収縮ひずみや温度ひずみが拘束される状態にあり、外部拘束ひび割れが生じやすくなる（図-3）。

図-3 外部拘束ひび割れ概念図

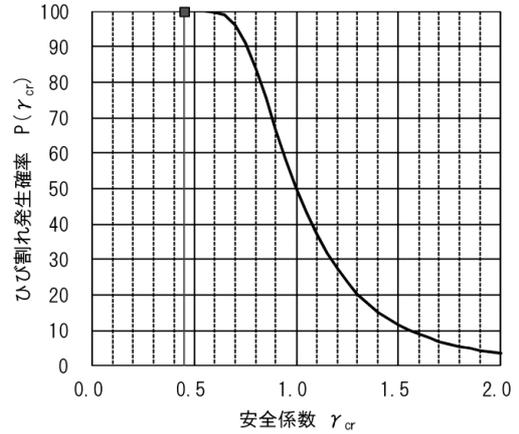
図-8 ひび割れ発生確率の照査¹⁾

解析結果より、橋軸方向応力度における最小ひび割れ指数が拡幅床版の断面中央で0.45となった。算出されたひび割れ指数(図中の安全係数)からひび割れ発生確率を照査したところひび割れ発生確率が100%となった(図-8)。

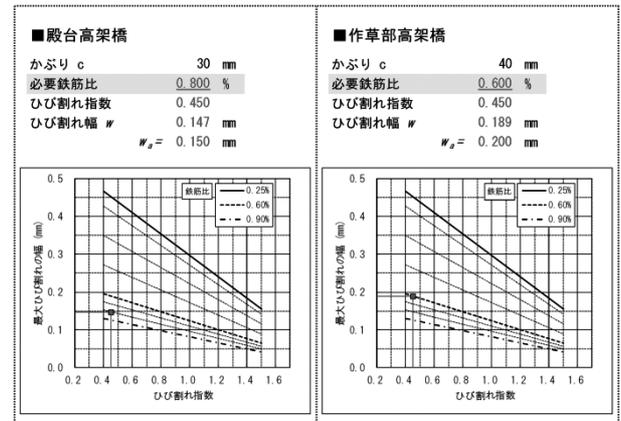
図-9 各橋の必要鉄筋比¹⁾

そのため、ひび割れが高い確率で発生することが予測されたため、ひび割れ幅が許容ひび割れ幅以下となるような必要鉄筋量を算出し、拡幅床版の配筋に反映した。算出された各橋の必要鉄筋量を図-9に示す。

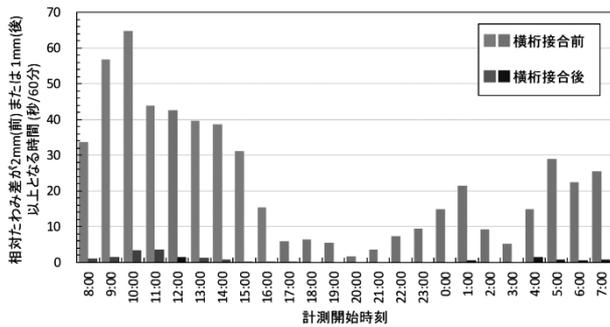
交通量は午前4時から午後8時までが多い傾向にあり、その間は振動による大きな相対たわみ差も比例して発生していることから昼間の施工は避

図-10 縦桁・横桁架設後の相対たわみ差

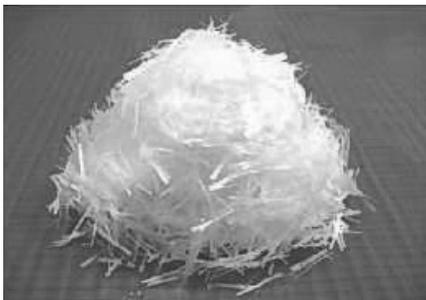
図-11 ポリプロピレン製短繊維

コンクリート自体のひび割れ抵抗性を向上させるために、セメント材料内にポリプロピレン製の短繊維（図-11）を添加し、収縮ひび割れの分散および抑制（図-12）をすることとした。

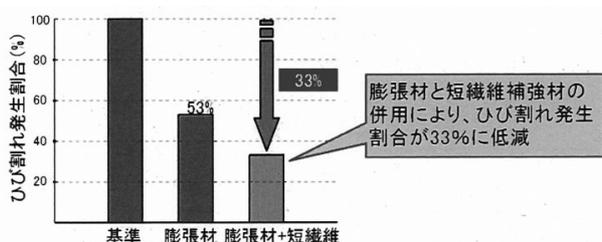
図-12 短繊維補強材を添加した場合のひび割れ抵抗性能²⁾

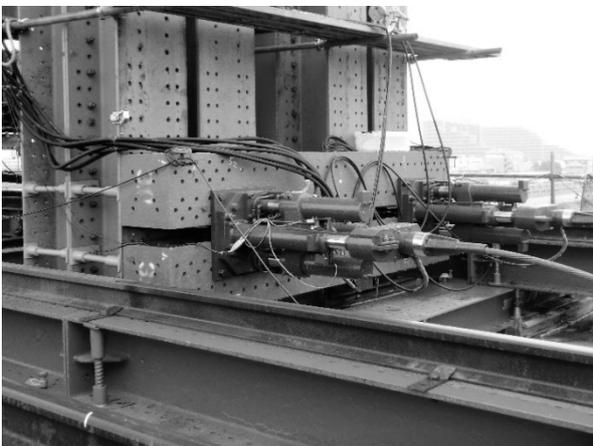
車両基地上空の送出しは、施工時間の制約からスピードが求められたため、ダブルツイングジャッキを用いて1m/minの速度で行った(図-3)。

図-3 送出し推進設備

なお、送出し中にダブルツイングジャッキ装置が故障した場合を想定し、別系統のクランプジャッキ装置を設置した。

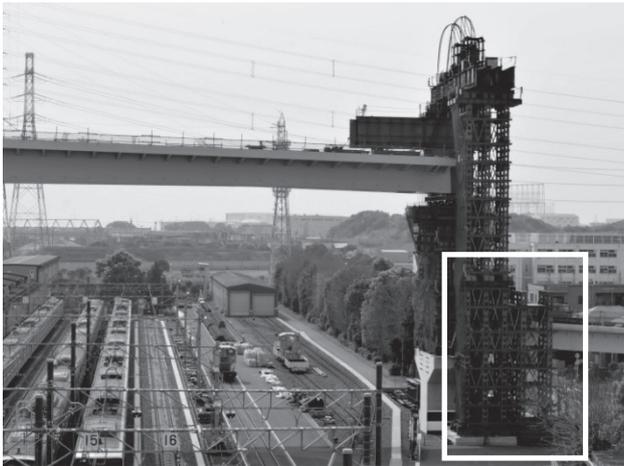
図-7 低層部を拡幅（□枠内）した門構

震度 $K_h = 0.15$ を門構に載荷して検討したが、転倒した場合の被害の甚大さから、 $K_h = 0.25$ で検討を実施した。また、送出し時のたわみ取りおよび桁降下時の面外方向転倒対策として、門構低層部柱を拡幅した。結果は、当初の構造では転倒に対する安全率が 0.76 で、許容値 1.2 を満足することができなかったが、低層部拡幅構造に変更したことで安全率を 1.2 以上確保することができた。

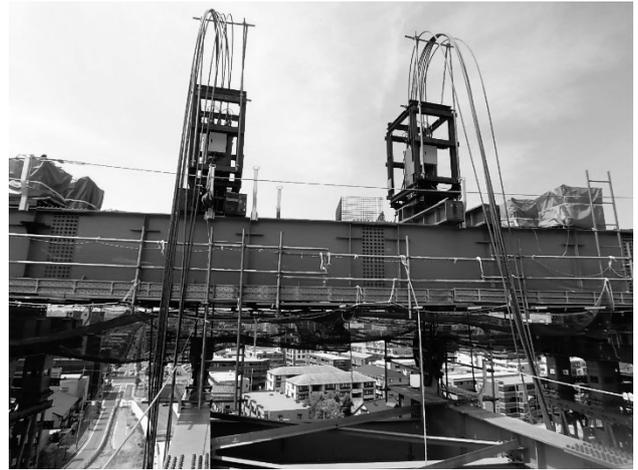
図-8 P3降下設備

桁の吊下げは鋼棒を使用する工法と、PC ストランドワイヤーを使用するストランドジャッキ工法がある。前者は揺れや横方向の力に弱く、後者はワイヤーを使用するため揺れや横方向の力に柔軟性がある。降下量が大きいことと降下量に差があることを考慮し、今回の降下設備には柔軟性のあるストランドケーブルを採用した（図-8）。また、降下量の差による桁の回転などの影響については、ストランドケーブルの設置位置や J7 に設けた架設時の遊間（ワーキングスペース）で対応

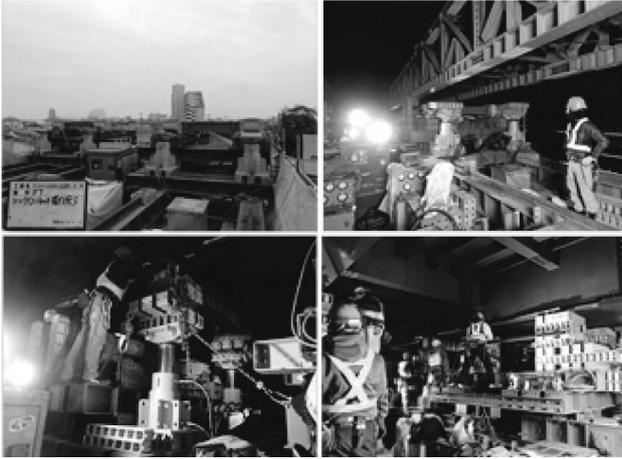
図-3 盛替え設備

手延機先端がP5側の受け点に到達する際、先端のたわみ量と受け点高さが一致しないと、受け点における盛替え作業等が生じ、この処理に時間を要する。この対策として、到達時における手延機のたわみ量を解析にて算出し、到達時の高低差が0mmとなるよう、P7側の送出し設備の高さを調整した。

この結果、実施工においても高低差が無い状態でP5側受け点に到達し、次ステップに向けての盛替え作業は受け点では生じず、上げ越しを行ったP7側送出し設備の高さ調整のみとでき、作業

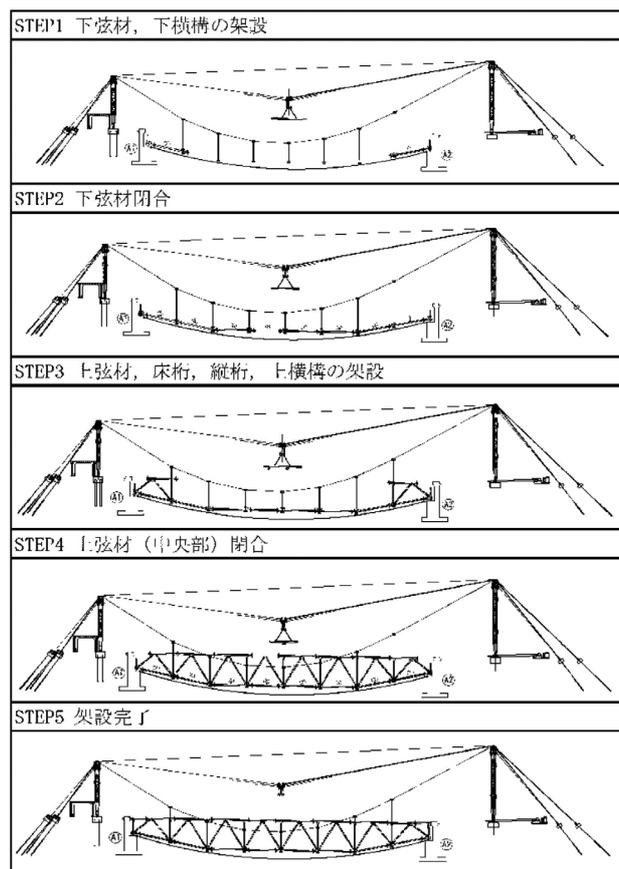
対傾構等の軽量部材は、地上にて25t吊ラフテレーンクレーンで地組立した後ケーブルクレーンにて所定の位置に架設することで架設回数を低減した。架設ステップ図を図-6に示す。

図-6 架設ステップ図

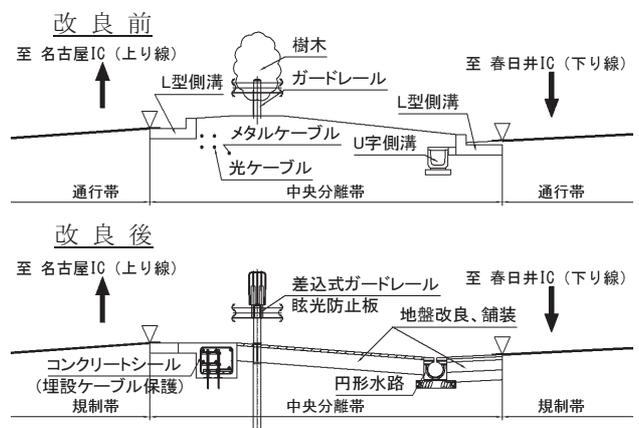
・特殊台車のスムーズな走行を確保し、架設桁に損傷を与えないようにするため、中央分離帯の改良を事前に実施し、特殊台車の走行軌跡上の段差を可能な範囲で解消した（図-4）。

図-4 中央分離帯改良図

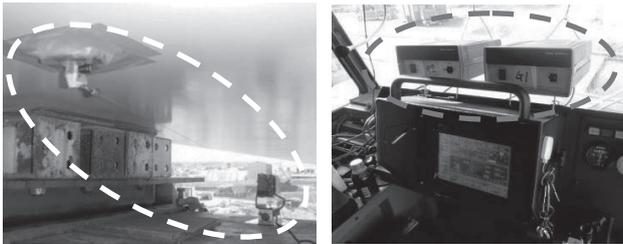
図-6 エンコーダー

- ・特殊台車の転倒を防止するため、架設桁と特殊台車のズレ量を計測するエンコーダーを設置した。エンコーダーによる受点位置のズレ量を運転席に設置した表示計でオペレーターが直接確認し、特殊台車の走行速度、上り線側と下り線側の特殊台車の距離やサスペンションを必要の都度調整した(図-6)。

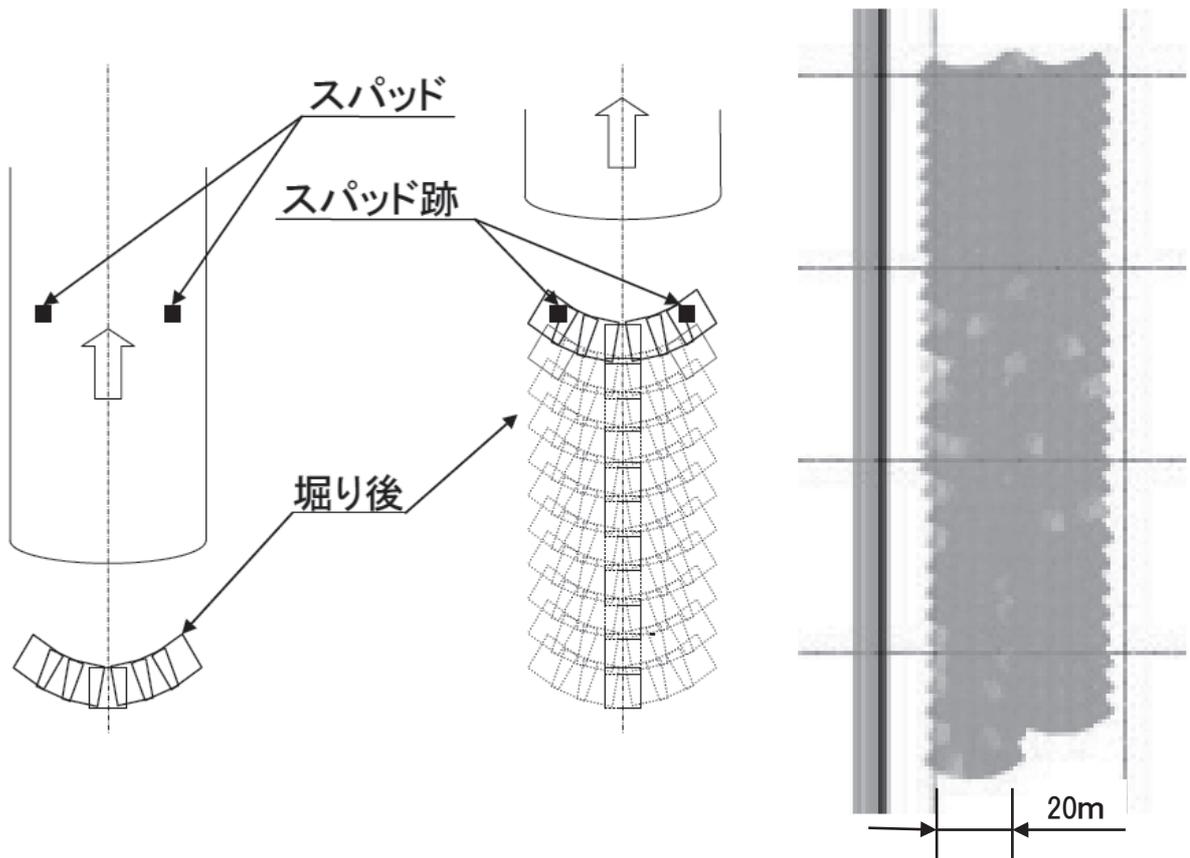
図-2 浚渫施工図及び進捗ディスプレイ

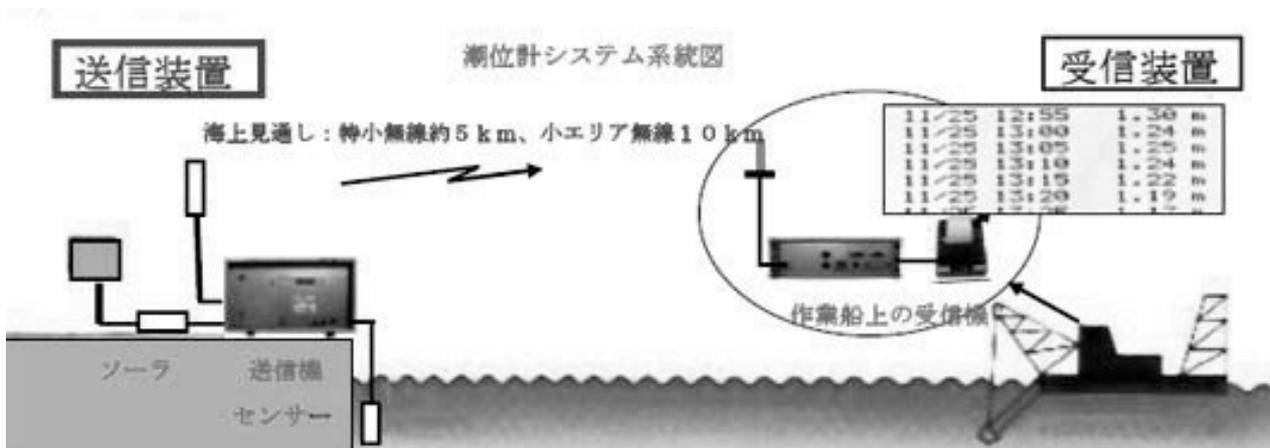
図-5 潮位計系統図

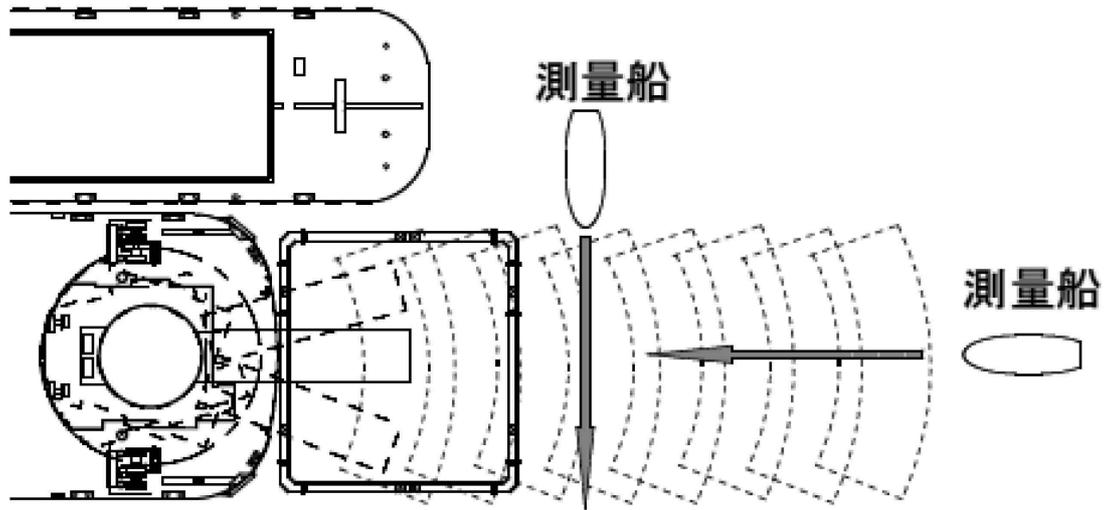
いうちに浚渫深度が適性かどうか確認する為、音響測深機により深浅測量（図-6）を行いクレーンの掘削深度の調整を行うようにしたが、クレーンの構造上、10cm 単位の調整になるので1 cm 単位の微調整は潮位の潮高にて行った。

図-6 深浅測量要領図

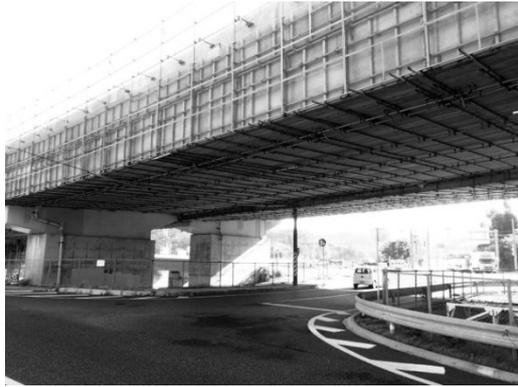
図-1 風防設備（外側）

まず、風対策としては、吊り足場外面にコンパネにより騒音防止対策及び風防設備を施工した。これにより、足場内では風速2 m/s 以下となり溶接品質の向上につながった(図-1、図-2)。

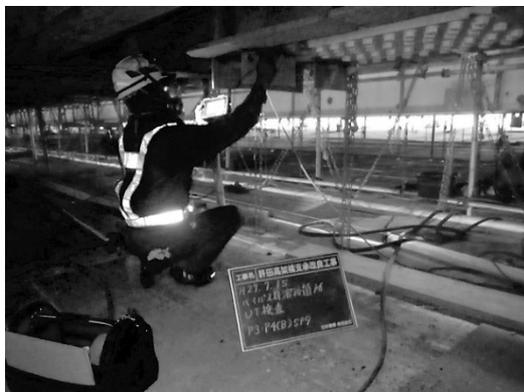
図-3 超音波探傷試験実施

行わせた。新規の溶接技能者も同様の溶接技量試験を行い、その都度溶接技量確認を行った。実際に施工したバイパス材については、全て超音波探傷試験を行い不良部は取り除き再度溶接し、超音波探傷試験で全て合格になるよう施工した（図-3）。

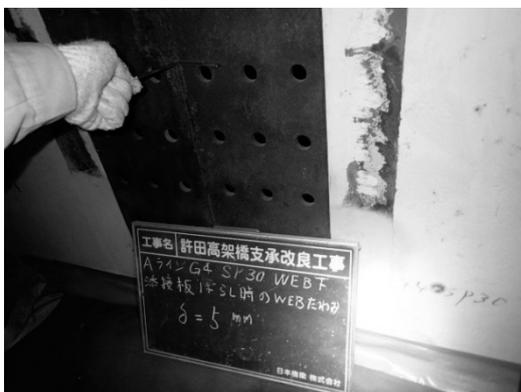
図-7 連結板取り外し時のたわみ量

一方、今回の連結板には、垂直補剛材としてアングルが設置されていた為、せん断応力だけでなく、腹板の座屈応力も照査の対象となる。実際に、連結板を取り外した際に腹板の左右のずれ量を計測したところ、下縁に圧縮応力が作用する場所で最大5mmのたわみがあった(図-7)。

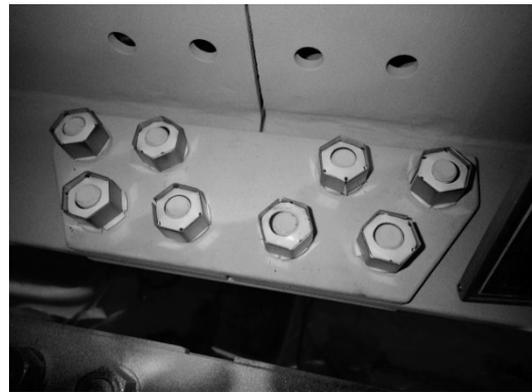
図-9 保護カバー装着

AIMg 溶射ボルトは締付時に角の溶射が剥がれやすい為、ゴムカバーとアルミ保護材により保護し、締付を行った(図-9)。

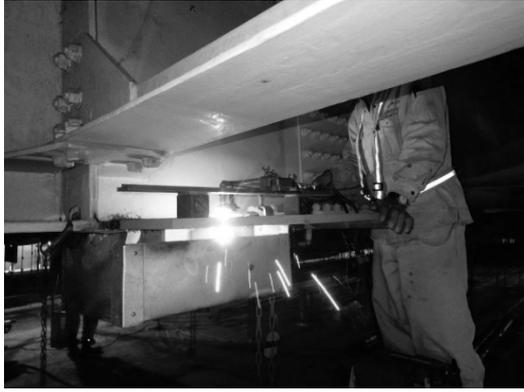
図-10 レール装着による切断

バイパス材の切断はガス切断で施工する為、母材を痛める恐れがあった。このため、今回の施工では、ガスの火口をレールに取り付け、直線で切断できるように工夫した(図-10)。切断跡はグラ

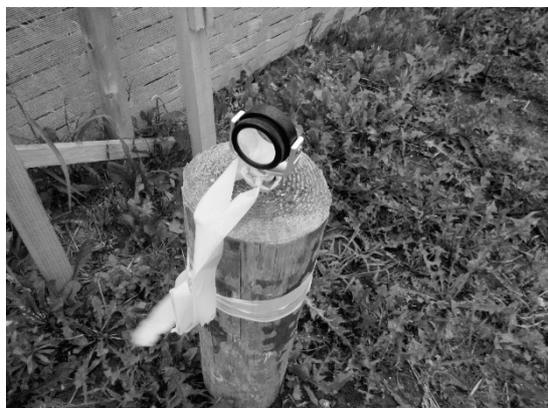
図-2 変位杭に取付けたプリズム

沈下板を固定プリズムで測定するには通常だと測量助手にプリズムを持たせて計測する。この方法だと測定者の他にもう一人必要となり、測量助手がいなければ計測できない。そこで沈下板蓋にプリズムを固定する方法を検討した。固定ミラーにはM12の雄ネジが固定されているのでナットを蓋に取付、プリズムを固定すれば解決する。M12の高ナットを必要数用意し、コンクリートボンドでナットを固定し、プリズムを取付けた。プリズム高は、92mm 高くなるので補正した。これにより変位杭、沈下板を3次元計測し、光波測距儀からCSV出力した、データを専用ソフトに取り込み、転記ミスのない施工管理が可能となり事務処理時間も短縮した。沈下板の平面位置(X, Y座標)も自動で帳票に取り込まれている。

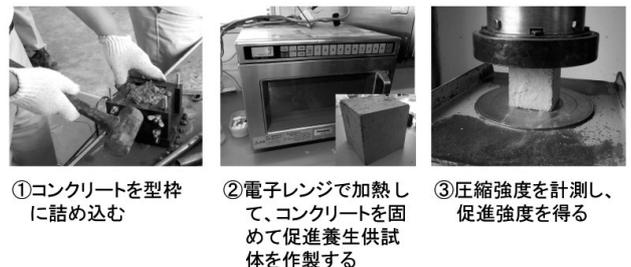
図-1 促進養生供試体の作製手順

マイクロ波促進養生法は、図-1に示すように、フレッシュコンクリートを特殊な樹脂型枠に詰め込み、電子レンジにより、マイクロ波を照射する加熱養生（以下、促進養生）を行う。促進養生により、水和反応を促進してコンクリートを硬化させた促進養生供試体を作製する。この促進養生供試体の圧縮強度（以下、促進強度）と、同一コンクリートから作製した各材齢の標準養生供試体の圧縮強度は、相関関係にあり、図-2に示すような相関関係図を利用して任意材齢の圧縮強度の推定を行う技術である。

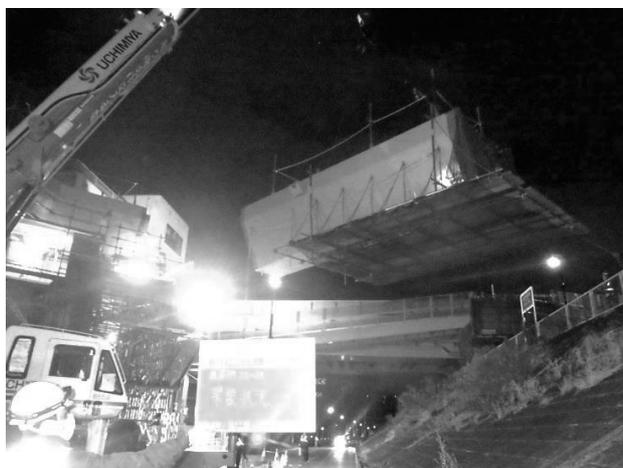
図-6 架設状況

足場の構造は足場構造計算によって決定され、足場組立図が作成される。足場組立は、架設ヤードに桁が搬入された後に地組みされ、主桁と一括で架設した(図-6)。

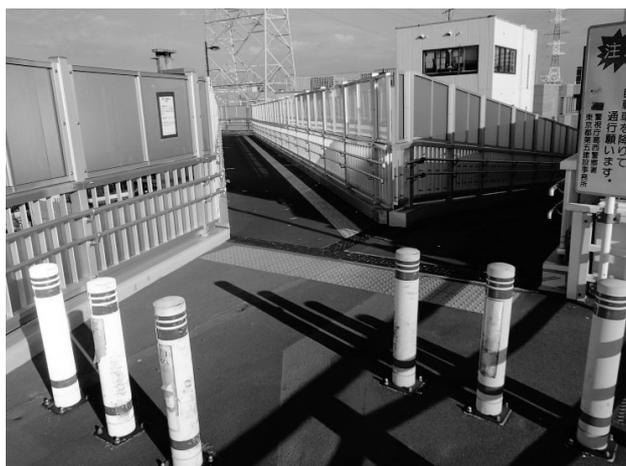
図-11 伸縮部（供用後）

調整コンクリート量の決定は、工事が無事完了するかを左右する重大なポイントであったが、架設時の桁のたわみ量は再解析による計画量とおりとなり、出来形を管理値内に収めることができた（図-11）。

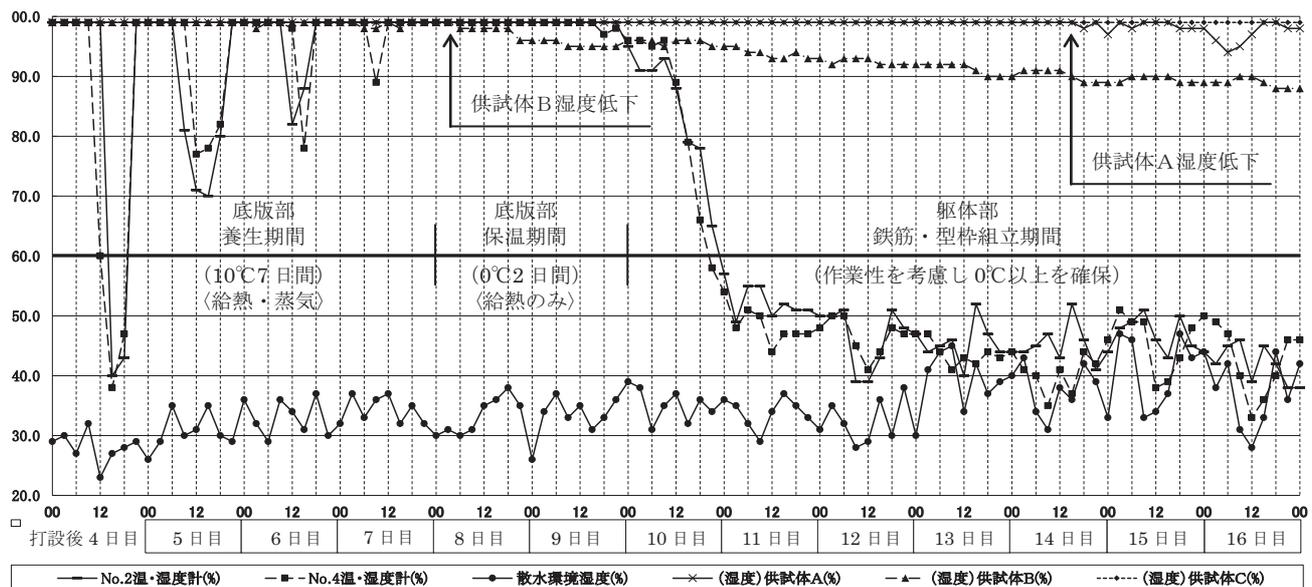
- ①蒸気養生期間中は、No. 2及びNo. 4温・湿度計が同様の相対湿度変化を示しており、日中を除き、防寒囲い内がムラ無く湿潤状態にあることがわかる（日中は、躯体部型枠・鉄筋組立作業等の安全確保のため、蒸気発生は停止）。
- ②蒸気発生停止のため防寒囲い内の相対湿度が低下しても、供試体Aの相対湿度は90%以上を記録しており、養生期間+7日間（合計14日間）は継続して湿潤状態にあることがわかる。

図-3 防寒囲い内及びコンクリート表層部（供試体）の相対湿度変化

③供試体Aは養生終了後、相対湿度が50%以下に低下する4日目から表面湿度が低下し、供試体Bは型枠脱型後5日目から表面湿度が低下していた。これから、周囲環境が乾燥状態にある場合、5日程度で表層部に乾燥の影響が及び始めることがわかる。

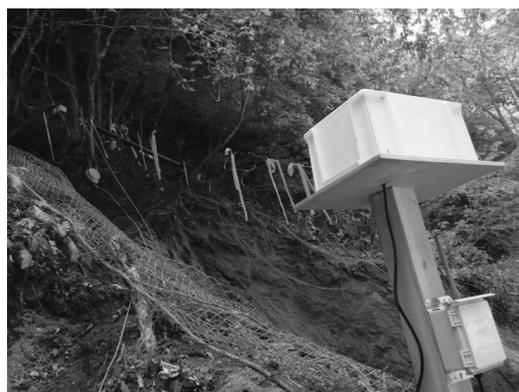
図-10 伸縮計設置状況

を図ることとした。さらに不安要素解消のために、技術部門により、新たに伸縮計を3基左右岸に新設して、警報システムと連動することで対応した。

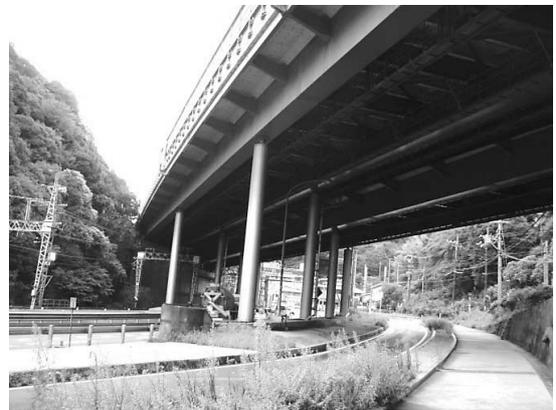
図-1 追分橋（施工前）

本橋は図-1に示すように中間支点がロッキングピアで支持されており、大規模地震動に対して十分な耐震性能を確保できない状態であった。対策を種々検討した結果、ロッキングピアを撤去し、鋼コンクリート複合構造橋脚に更新する耐震補強方法が採用された。本工事で実施したロッキングピアの撤去・更新工法について述べる。

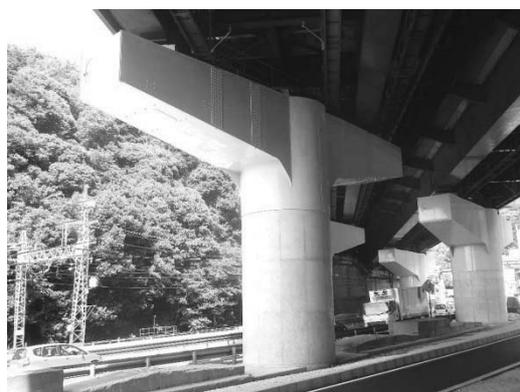
図-13 施工完了

ロッキングピアには中詰めコンクリートが充填されていたため、外側の鋼管部はガス切断で、内部のコンクリート部は湿式のワイヤソー工法で切断した。

図-13に施工完了後の橋脚を示す。

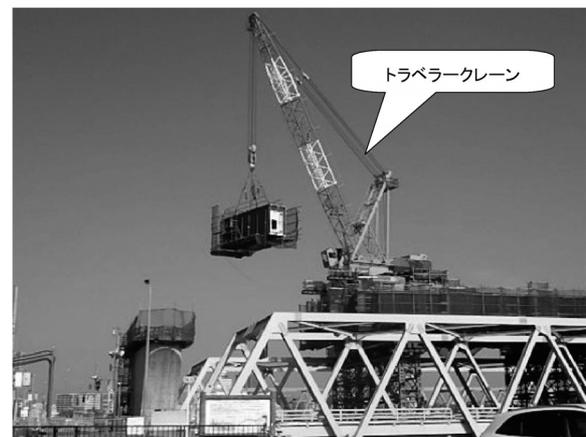
図-5 トラベラークレーン架設状況

クレーン(図-5)を用いての荷取りから地組・桁架設および合成床版パネル敷設を行った。完成形状に組んだ状態で送出し架設を行うことで、後施工を極力減らして、公道に与える影響を最小限となるようにした。また、河川右岸部についてはトラベラークレーンを移動させながら架設を行った。

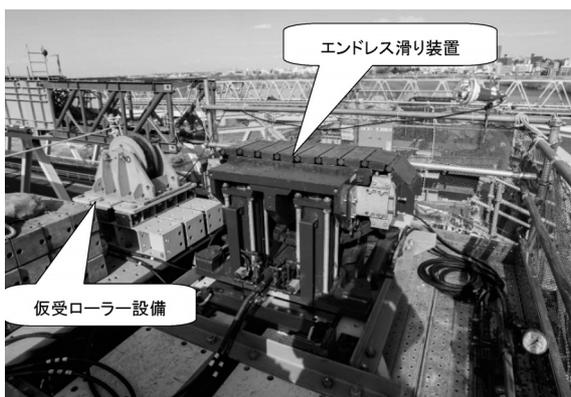
図-7 エンドレス滑り装置

各橋脚上には、仮受ローラー設備とエンドレス滑り装置(Cap. 2500kN、鉛直ストローク300mm)を1腹板あたり1基配置し、上述のダブルツインジャッキと併用することで、ジャッキの盛替作業等により生じる時間ロスの無いスムーズな送出しが行えた(図-7)。

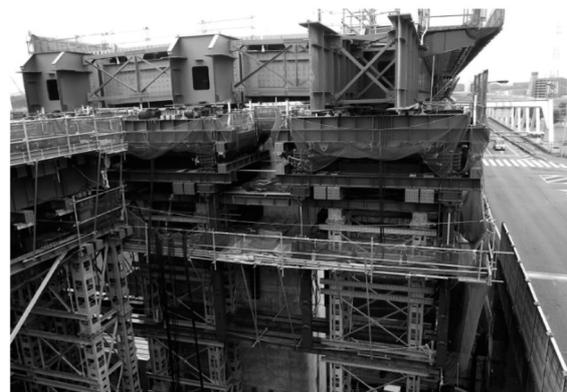
図-8 高速降下装置機構と設置状況

ジャッキ(株))」を使用した。SHL システムの概要を図-8に示す。この装置は、降下柱の下段部に設置した油圧式トラニオンジャッキ(ストローク約1.0m)を伸縮させることで、高速降下を可能としている。

これにより、降下量5m以上の桁降下を一夜間で、かつスムーズに桁降下し、交差点の通行止め規制も短時間で解放できた。

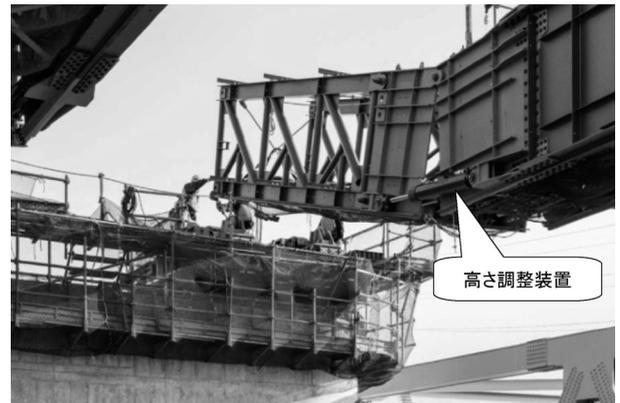
図-11 たわみ処理状況

手延機先端高さ調整装置を使用することで、地理的制約および時間制限について問題なく、かつ安全に施工ができた。施工状況写真を図-11に示す。

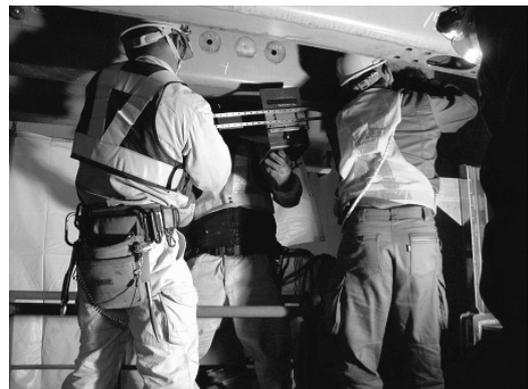
図-7 現場施工試験状況

現場施工試験状況を図-7に、自動機械切断機の設置状況を図-8に示す。試験の結果、一般的な構造条件下においては、機械の搬入や設置において支障が無いことを確認した。ただし、塗装用吊金具や垂直補剛材が施工時に支障となる場合は事前に撤去した。

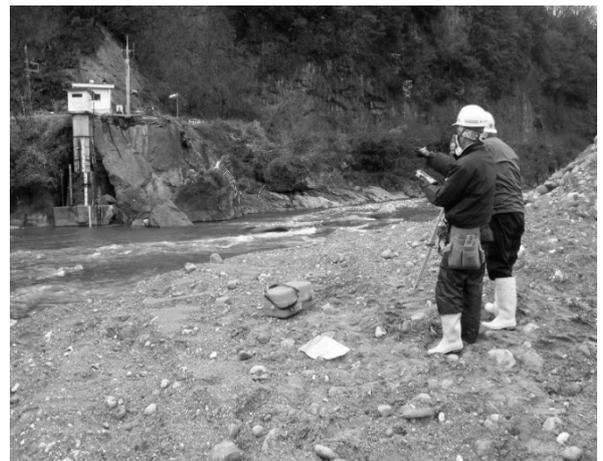
図-4 従来工法 TSによる3次元放射観測

従来工法：ノンプリズムによる3次元放射観測。

- ①構造物中心線に対して直角方向の観測が困難。
- ②複数の横断観測には長時間を要してしまう。
- ③躯体の配置計画を行うには膨大な量の観測を行う必要がある。

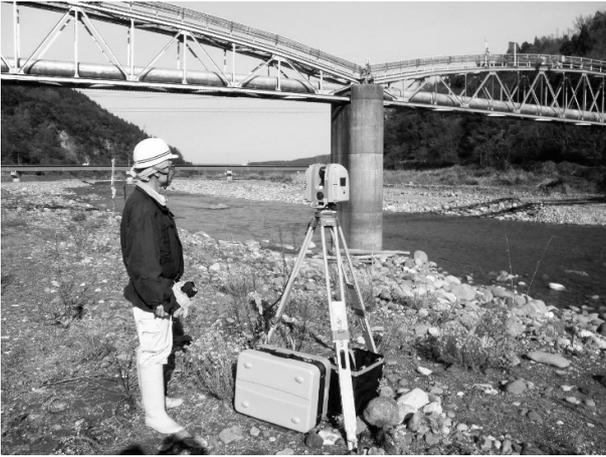
図-5 3Dレーザースキャナー測量状況

提案工法：3Dレーザーキャナ測量

- ①施工カ所全体のXYZ情報を持つ3D点群データを取得することが可能(図-5)。
- ②新たな観測点が必要となっても再測の必要がな

い。観測も短時間で完了する。今回の実績は2時間。

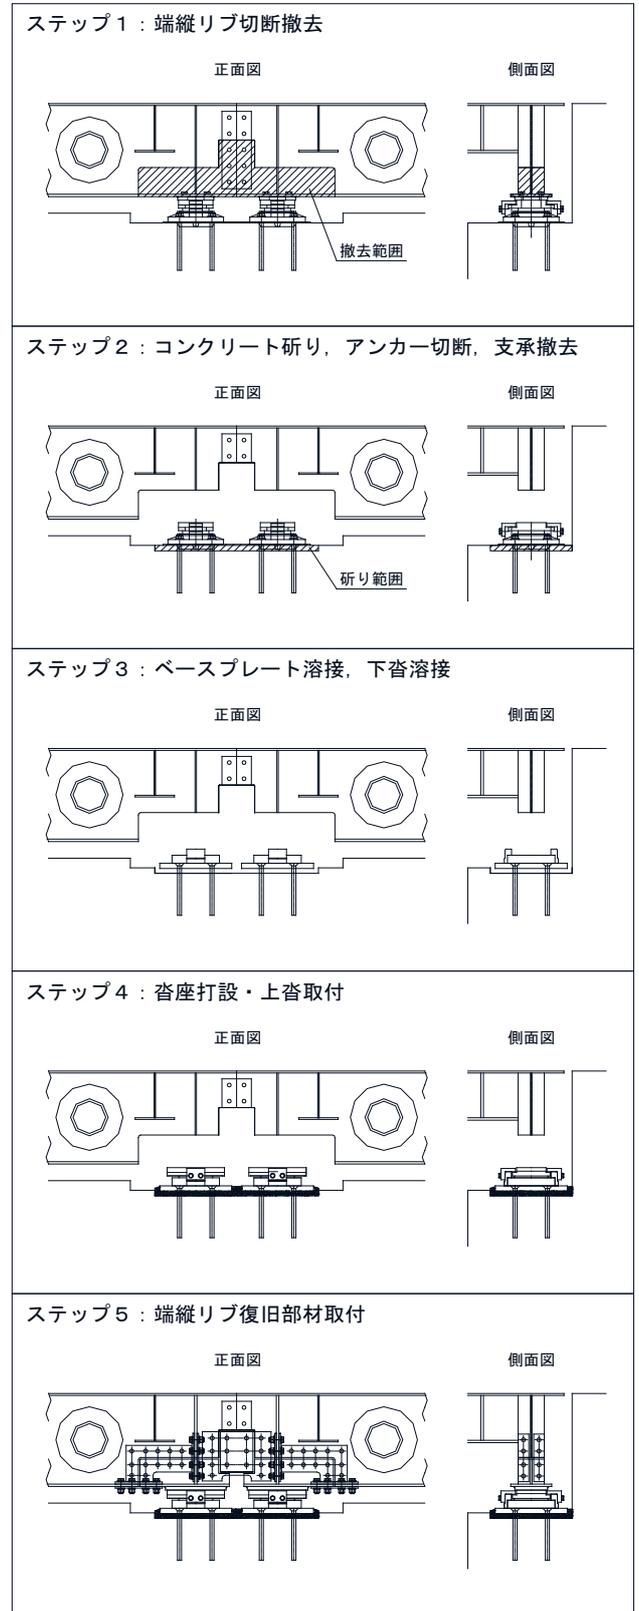
図-8 支承取替ステップ

狭隘なスペースで支承の撤去・据え付けを行うためには少なくとも支承裏側を覗き込めるだけの空間が必要となる。そのため支承撤去時に既設上部工部材（端縦リブ）も部分的に撤去し、支承据え付け後に新設部材で復旧する施工方法を採用することで支承取替を可能にした。また新設支承には上沓・下沓が分離可能なBP-B支承を採用し、既設アンカーとベースプレートの溶接、ベースプレートと下沓の溶接および沓座モルタルの打設まで行った後、上沓・ピンチプレートの組み立てを行い、最後に新設部材復旧と下から順番に固めていく施工手順とした。

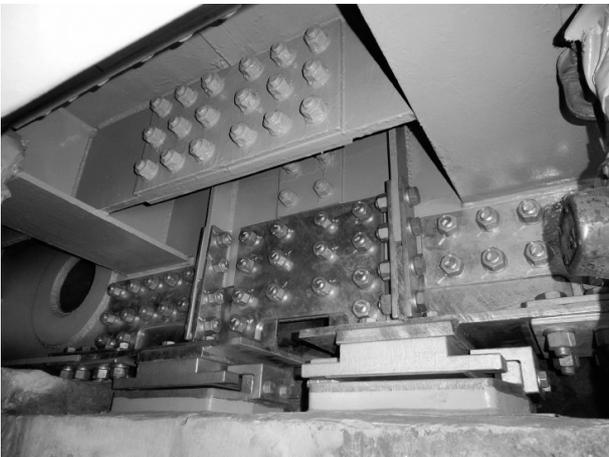
また、新設部材は既設とボルト接合であるが、部材取り付け後は裏側へのアクセスができなくなるため塗装ができない。そこで新設部材は溶融亜鉛めっき仕様を採用した。摩擦接合面はリン酸塩処理にて摩擦係数を確保し、高力ボルトもめっきボルトを使用した。支承も同様に溶融亜鉛めっき仕様とし、現場の腐食環境に配慮して無機系塗料を上塗りすることで耐食性の向上を図った。図-9に支承取替完了後の状況を示す。

図-9 支承取替完了状況

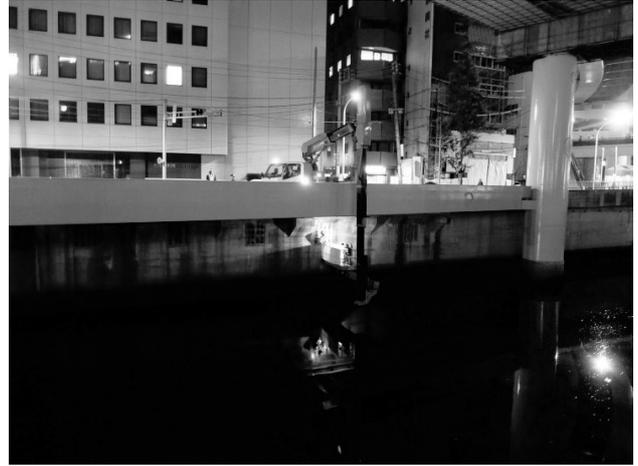
図-10 橋梁点検車による作業状況

渇水中に全ての作業を完了させることは不可能であったため、支承取替が完了し、ジャッキアップブラケットの撤去まで行った後、吊足場の撤去を優先させて渇水中に完了させた。ジャッキアップブラケット撤去部のアンカーボルト切断、コンクリート断面修復および剥落防止工は吊足場

撤去後、橋梁点検車を使用して施工することとした。なお、橋梁点検車による作業は飯田橋出口を通行止めして行うため、夜間作業で対応した。図-10に橋梁点検車による作業状況を示す。

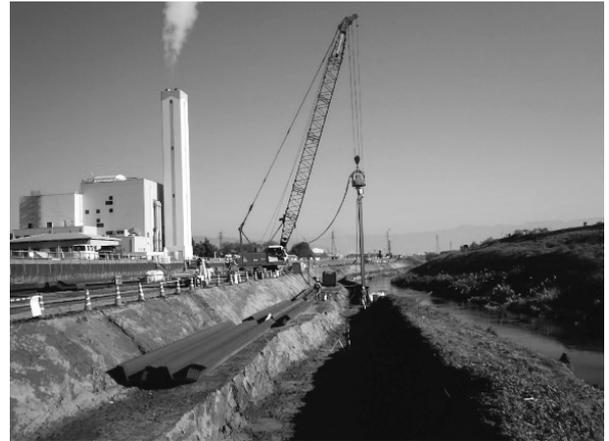
図-3 施工状況

- 鋼矢板を吊り込むための旋回時間が省略できる。
- 常に正面に鋼矢板があるため、ジブの起伏を最小限にすることができる。
- クレーンの移動のために鋼矢板の移動が発生しない。

よって、この方法によって鋼矢板打設時の施工
