I. 技術論文

ケーブルエレクション直吊工法の安全施工

日本橋梁建設土木施工管理技士会

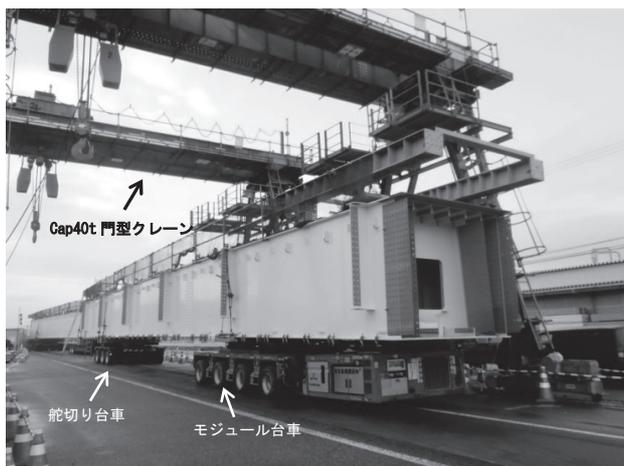
図-2 地組桁積み込み状況（モジュール台車）

4本目の地組ブロック架設時に架設ヤードが一番狭い状態となり、トレーラーヘッドとベントが干渉して、荷取りできないことが判明した。そこで、地組桁の運搬をモジュール台車+舵切り台車にて行うことに変更した。このことにより、ベントと地組桁の間にクリアランスを確保することができ、架設が可能となった。モジュール台車とは、トレーラーヘッドがなく、リモコンで移動できる台車であり、トレーラーヘッド分（約7.0m）のスペースを確保することが可能となった（図-2～図-4参照）。

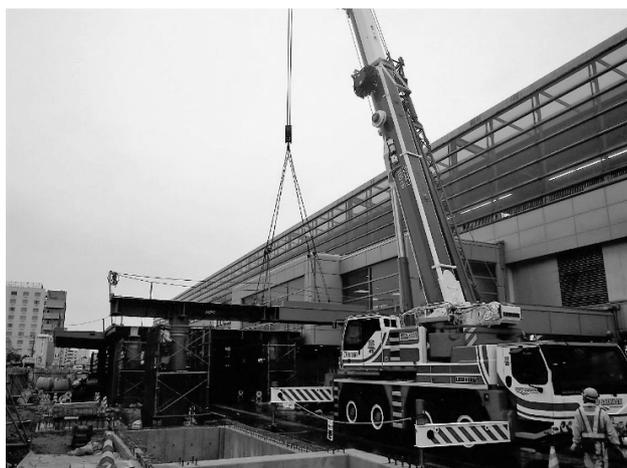
図-2 デッキ架設状況

デッキの構造は、円柱9本でデッキを支えているペDESTロリアンデッキである。柱1本の架設精度がデッキ全体の出来形を左右するため慎重に架設作業を行った。具体的には、アンカーフレームの据付誤差を3mm以内とする社内目標を設定し実施した。アンカーフレームの架設後にデッキ全体の座標系での測量を実施し、据付誤差が3mm

以内であることを確認し、柱の架設を実施した。デッキ供用後は、既設構造物である京都駅南北自由通路との直結通路となるため、アンカーフレーム、柱の架設高さは、既設構造物よりも3mm低い状態で架設を行い、最後の高さ調整は橋面工のタイル施工にて擦り付けることとした。柱架設後に水平キャンバーを考慮した鉛直度を計測し、デッキである鋼床版の架設に影響が無いことをCAD上で確認した。

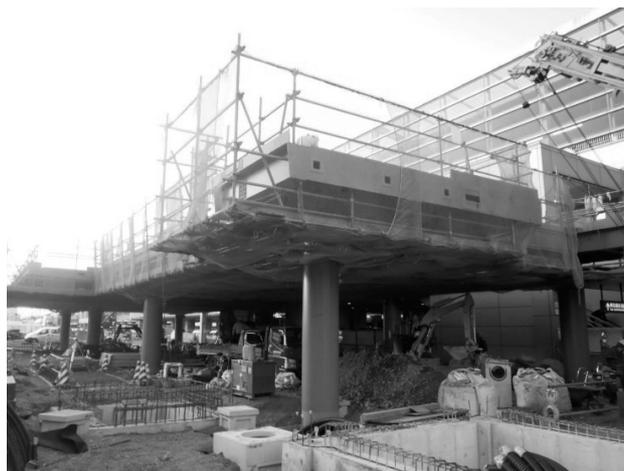
図-3 足場組立状況

架設完了後に建築業者がデッキ下のヤードを必要とすることから吊足場には設置高さの制限があった。現状の地盤高さから工事用車両が通行できるように、計画を行うとともに、デッキ部分の塗装や溶接作業に支障がでないように設置した。

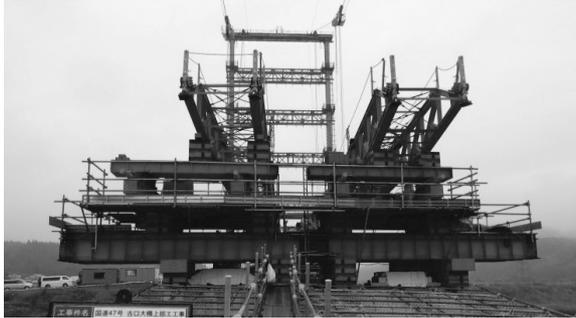
図-4 送出し設備

送出し設備の組立・解体用に、鉄塔高さ約50m、鉄塔支間長383mのケーブルクレーンを用いた。

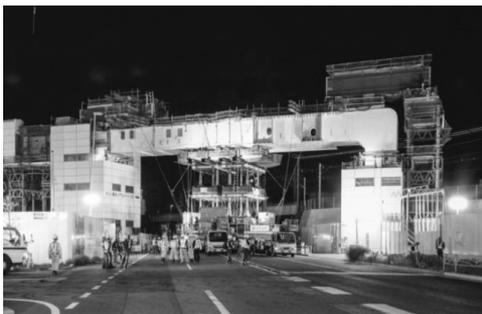
図-3 多軸式特殊台車による一括架設状況

PN本4橋脚横梁の一括架設では、多軸式台車上にリフトアップ装置を搭載することで国道上での大型クレーン組立解体作業を省略し、施工安全性を向上させるとともに、両梁端部にセッティングビームを設けることで、多軸式台車の早期解放・撤退及びmm単位での調整と架設精度の確保を可能にした。以上より、限られた通行止め時間内での効率的な作業を実現させた。

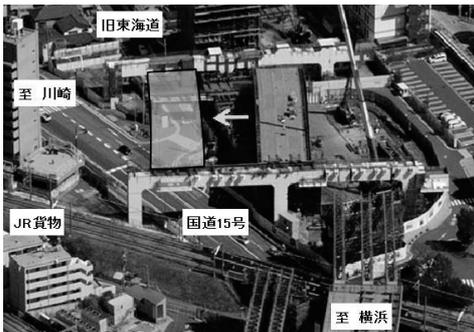
図-4 横取り一括架設状況

PN本4～5間の横取り架設では、ベント設備をすべてヤード内に設置することで国道を跨ぐ作業を省略した。また、ヤード内での地組立て時に併せて、足場や飛散・落下物防止用の防護パネル・飛散養生ネットの設置、裏面吸音板等の付属物の取り付けも行い、交通規制回数の低減と街路への飛散物防止を考慮した。さらには、隣接工区の送り出し設備の杭基礎を地組立て用のベント設備と併用できる構造を選定したため、狭隘なヤード内でも相互の作業を滞留させることなく、工区

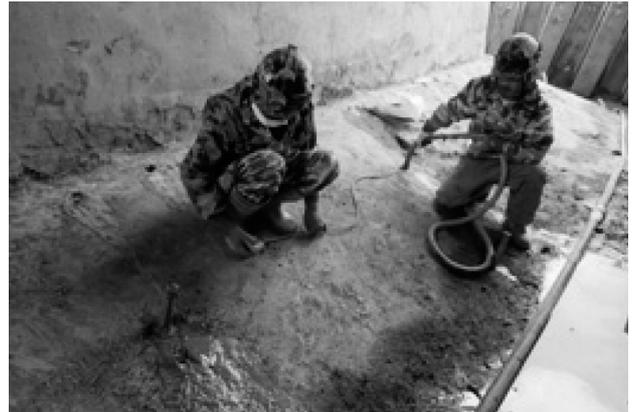
図-2 補修材注入状況

補修材を1.3Mpaで圧入し、隣接する注入孔から補修材が噴出することを確認して注入完了とし

た。44箇所の注入孔から注入した補修材の総量は約1.6m³であった。補修材注入状況を図-2に示す。

現場配合となることから、練り混ぜ後の流動性の品質管理は補修材の注入前に毎回テーブルフロー試験を行った。本工事における流動性の管理基準は「フロー値：200～300mm」とした。水中不分離性混和剤の使用量を30gにした場合のフロー値は260mmであり、本工事で設定した管理基準範囲内であることを確認した。

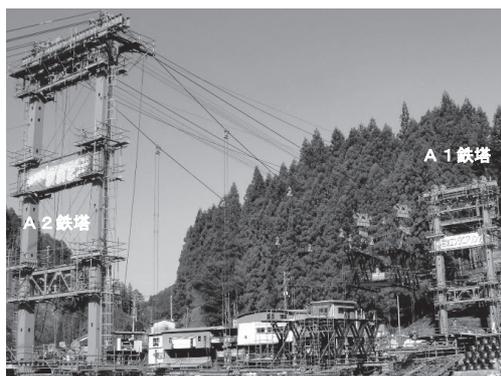
図-3 主桁架設状況

しかしながら本工事においては、工程短縮を求められたことから下弦材、斜材および上弦材を面組し、面組部材に横桁を取付けた上で桁架設を行うことにより河川上での桁架設の工程短縮に努めた。なお、桁架設は中央から順に隣接する箇所から端部に向けて行った（図-3）。

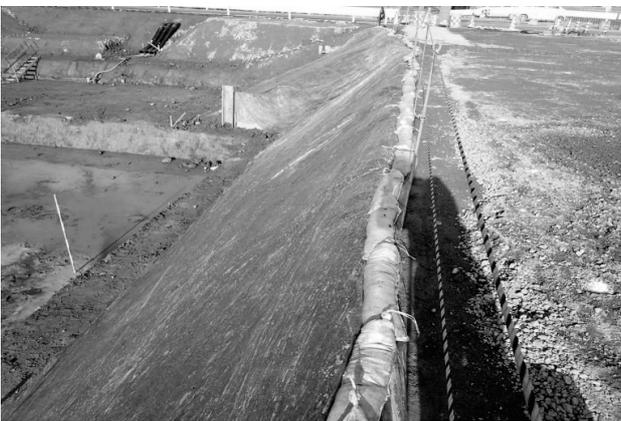
図-3

- ①雨水の排水方法。
 - ②法面浸食防止対策。
 - ③鋼管杭打設時の杭位置ズレ確認測量。
 - ④鋼管杭打設定用定規設置。
- ①県道大牟田川副線本線からの雨水が集水され施工箇所への流水が予測されたため、既設側溝にコルゲート管（φ150mm）を接続し、現場内排水ポンプ設置箇所へ集水し現場外へ排水を行った（図-2）。
- ②既設函渠撤去施工後は法面掘削を行い、1月～5月中旬の埋戻施工時までは降雨による法面掘削箇所の崩壊が予想されたため、法面部全面にシートを設置し、法面浸食を防止。又、法肩部には土のうを設置し施工箇所への流水を防止（図-3）。
- ③鋼管建込時及び打ち込み時の杭芯ズレ防止のために、光波計によるノンプリズム測距にて測定し、鋼管杭位置の確認測量を行いながら施工を行った。

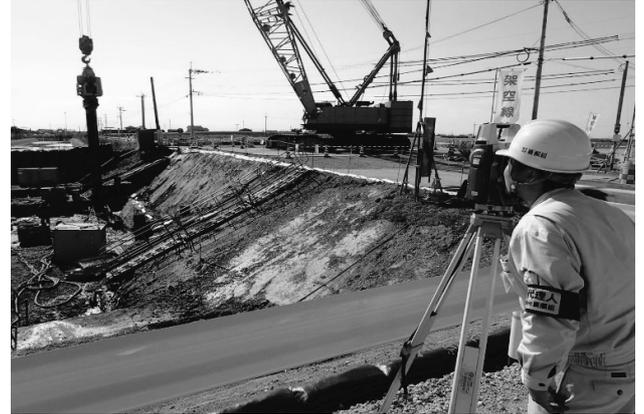
図-4

結果、偏心量 規格値100mm以内に対して実測値（最大値31mm～最小値4mm）と高精度で施工し品質向上に繋がった（図-4）。

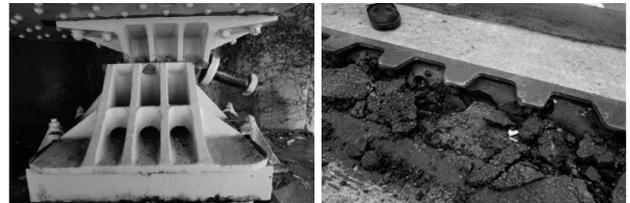
これまで、耐震補強工事やモニユメントの設置などが施され、完成から57年間市民に愛され続けている橋梁である。2016年4月16日未明に起きた熊本地震の本震により、ローゼ桁部の支承・伸縮装置に損傷が生じ、通行止めの措置をするに至った（図-2）。本工事は、地元の人々に少しでも早く、元の生活を取り戻していただくための応急復旧工事である。

図-2 損傷状況（支承、伸縮装置）

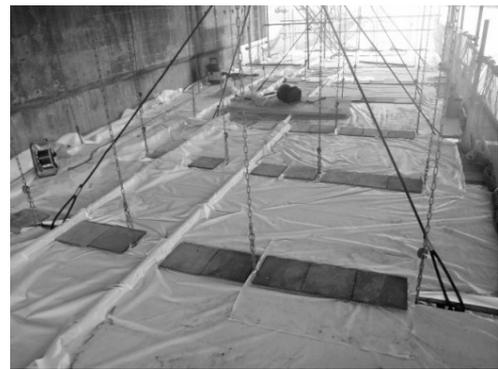
図-6 足場の吊上げ構造

増水に備えてH.W.L以下に配置した足場等は、流水部の吊足場を吊上げ可能な構造とし、護岸側はローリングタワー構造に変更して、速やかにH.W.Lより上方へ移動できる構造とした(図-6)。

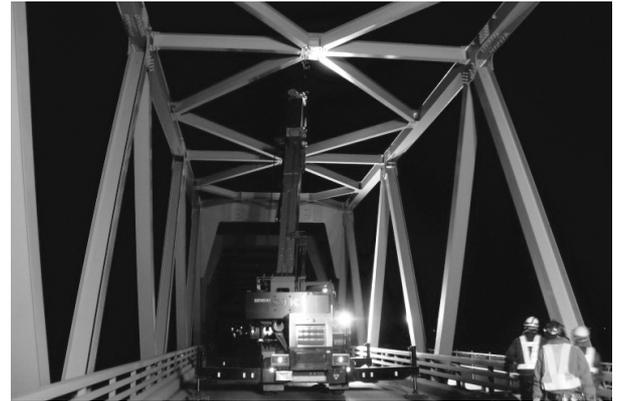
図-3 実機による事前確認

- ①既設床版撤去等の新設床版施工前の準備作業は、事前に夜間通行止めを行って進めた。
 - ②トラス内部からのクレーン作業は、クレーンの据付位置や一連の動作を図面上でシミュレーションして16tラフタークレーンを選定するとともに、実機による試験施工を行って必要な作業が可能であることを確認した(図-3)。
 - ③終日通行止め開始後は、別工事に影響しない車道部を利用してプレキャスト床版を搬入・仮置きした。据付位置付近に配って仮置きすることにより、据付作業の効率が上がるよう準備した。
 - ④据付作業は、フォークリフトを使用して据付位置直上まで運搬し、クレーンに盛り替えて据え付けた。クレーンのブーム移動回数を減らすことで施工スピードの向上を図った(図-4)。
 - ⑤据付時の床版の固定については、現場溶接からボルト締めへ変更して簡素化を図った。
 - ⑥地覆は当初現場打ちコンクリートであったが、床版と一体化したプレキャスト製品とした。
- 以上の工夫と改善により、安全に施工することができ、また予定していた2ヶ月間での据付を、2週間程度短縮して完了することができた。

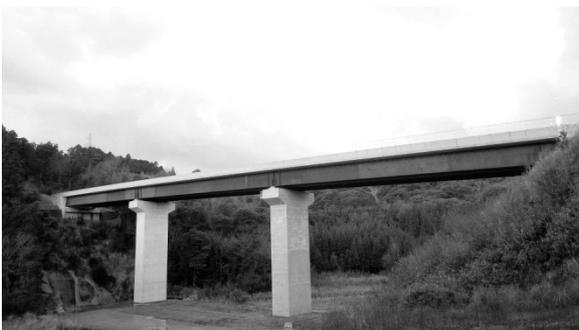
図-1 朝山高架橋全景

一般国道9号多伎・朝山道路は交通事故の多い「仙山峠」の迂回路として出雲市多伎町から大田市朝山町までの約9kmの区間を繋ぐもので、本橋梁はその一部区間を形成する3径間連続合成2主鈹桁橋（図-1）である。床版は工期を短縮し、安全に施工できるI形鋼格子床版（少数主桁用縦置き構造）を使用していることから、床版内への雨水浸入を防ぐことが重要であり、中間支点でのひび割れを抑制する必要があった。

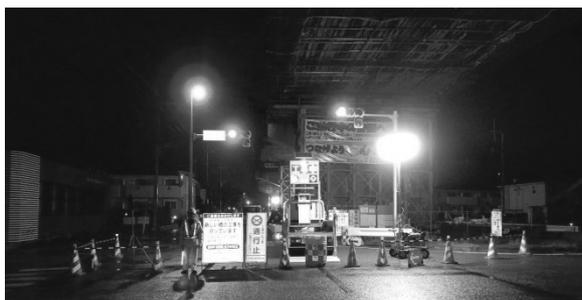
図-2 夜間交通規制状況

夜間通行止め規制は、徳益交差点より県道（下り線）を最大1.2kmの通行止め規制を行う必要があった。そのため、施工範囲に応じた交通規制（図-2）となるように6パターンの規制を実施した。また、迂回路に対しては、大型車両と一般車両に対しての看板を設置した。

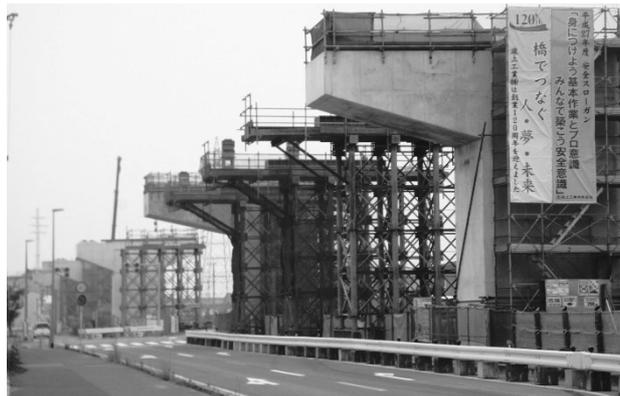
図-3 上部受梁張出ベント

- ① 桁架設作業では、架設班と足場班に分かれた2パーティ作業をすることで足場にかかる日数を削減した。また、足場設置に対しては、朝顔の面組を日中に行うことで、夜間足場設置の効率化を図った。
- ② 交差点上の架設作業は限られた時間内での作業となるため、作業の手間取りによる夜間日数を増加させないように、日中に架設桁の地組立を行った。
- ③ 交差点上の架設は、落とし込み架設となるため、事前に落とし込みブロックのスパン長が確保されているか計測するとともに、先行架設ブロックとの主桁添接部の仕口を合わせるため主桁先端部の高さを調整した。架設時には、スライドジャッキを各主桁にセットしておき、主桁

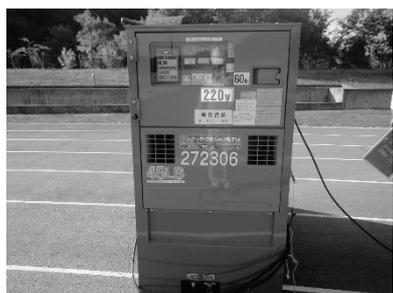
図-2 45KVA ビックタンク発電機

当初、切削機械用発電機は切削機械6台を養う25KVAを予定していたが、切削機械8台に変更するため45KVA ビックタンク(図-2)に変更した。これにより切削機械8台を使用可能になり、2台タンデムで切削作業を施工した。短縮日数は6日である。

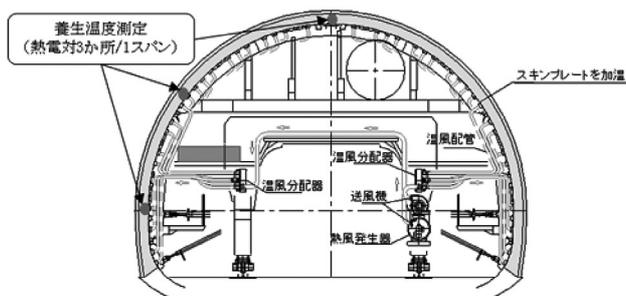
コンクリートのひび割れ抵抗性の増大、型枠への付着を防止する為、型枠の脱型はコンクリートの脱型強度 $5\text{N}/\text{mm}^2$ 以上を積算温度測定システムから推定し、加温養生型枠を使用してコンクリートの初期養生を行った後、脱型を行った(図-1)。

図-1 セントル仕様

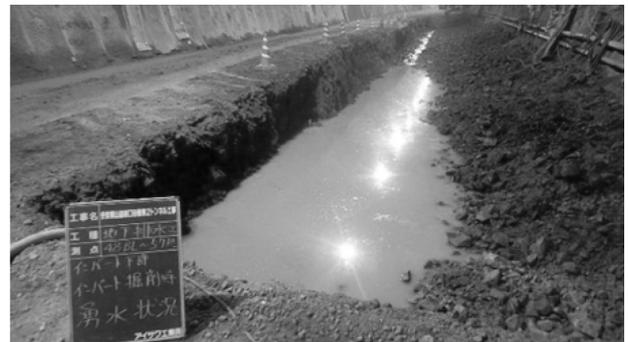
図-2 インバート床付時の湧水

本工事では、トンネル掘削時に突発的な湧水が度々あり、インバート掘削時にも湧水が大量に発生することがあった(図-2)。

そのため、コンクリート打設時に湧水がコンクリートに流入する事によってコンクリートの品質が低下する懸念があった。

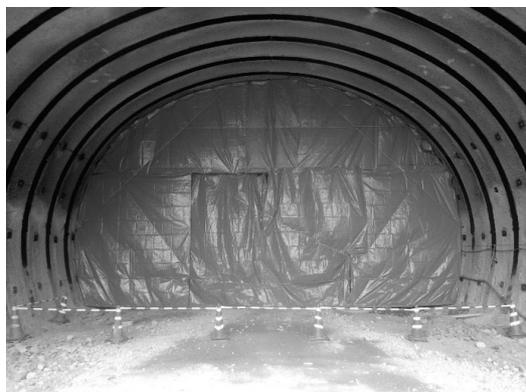
図-3 防風シート

遮風シートを現場にて制作したが、時間・費用が思った以上に掛かってしまった為、専門業者に依頼した方が良かったと思われる。

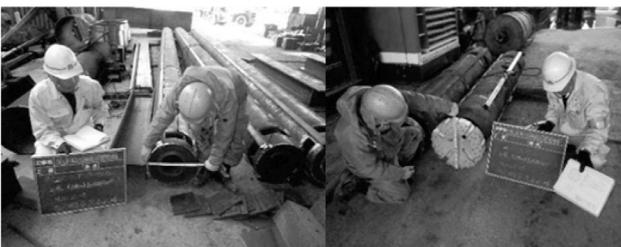
図-4 ハンマービット・ロッド工場検査

使用するロッドは通常L=3.0m~L=6.0mを使用しているが、今回はジョイント部を少なくし、ロッドの剛性を高め、鉛直性を確保する為、L=10.0m/本を全ロッド分(L=100.0m)及びハンマービットを新規製作した(図-4)。

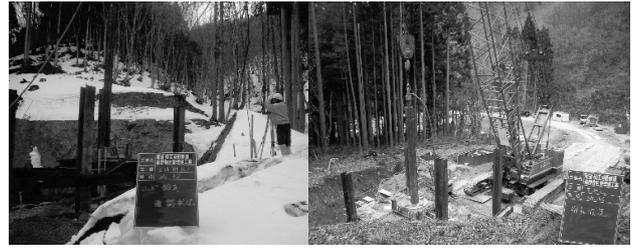
図-5 ロッド鉛直確認及び立坑削孔状況

工夫として、削孔開始前は必ず下げ振り、トランシットにて二方向からの鉛直確認を行い、ビット・ロッドへの負荷を抑え且つ削孔速度を調整し

ながら施工した(図-5)。

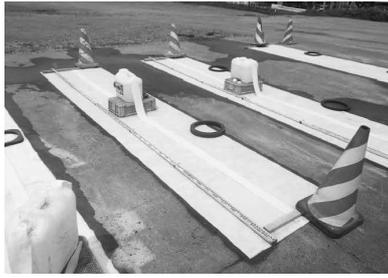
図-2 養生サポートタンクテスト

テスト開始時に通常の散水を1度行い敷設したマットの2枚は、毛細管現象を利用した養生サ

ポートタンクを使用、1枚そのまま何時間湿潤状態が保てるか経過を観察した(図-2)。

摘要結果として、通常だと、1度の散水養生では、湿潤状態を長時間持続するのが難しいが、毛細管現象を利用した養生サポートタンクを通常の養生に加え利用することで1度の散水、タンクへの給水にて24時間以上湿潤状態を保てるのを確認しコンクリートの乾燥収縮を効果的に防ぎクラックの発生を抑えコンクリートの品質向上に繋がっ

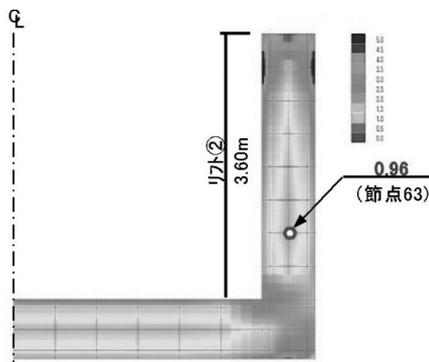
本工事は、現場打ちボックスカルバートを構築する工事で、コンクリート打設時期が夏場になり、直近5年間の気象データからも、日平均気温25℃以上が約50日間あるため、コンクリート打設に先んじて、打設予定日における温度解析を行った。これによりひび割れ指数が1.0を下回ることが解った。

図-1 温度解析図

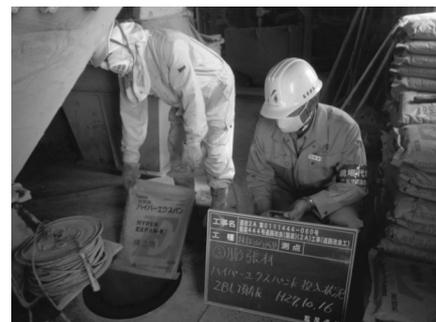
図-2 膨張材投入状況

①膨張材の添加：膨張材を使用した場合の解析結果は、ひび割れ指数が1.2となった。確実にひび割れに対する対策を行う必要があるため、膨張コンクリートを使用することにした。事前に試験錬りを行い JIS A 6202B 法膨張コンクリートの拘束膨張及び収縮試験も合わせておこない、強度及び膨張率等が基準を満たしていることを確認した。プラントでの練り混ぜ段階で膨張材を人力投入し、練り混ぜ後アジテーター車で運搬することにした。打設日に担当者がプラントに出向いていき膨張材投入の確認を行った。

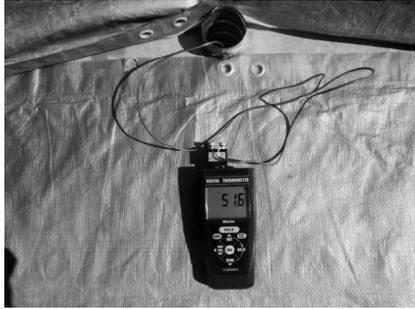
図-3 パイプ内温度測定状況

膨張材の効果を調べるために、コンクリート内部に熱電対線を設置して、コンクリート温度を計測した。その結果、無対策のコンクリート温度経

過に比べて、上昇速度が緩やかになっていることが確認できた。打設後数日間のコンクリート温度上昇速度を緩くすることによって、内部拘束による温度ひび割れ低減への効果が確認できた。打設後3ヶ月経過した後もひび割れが無いことから、膨張材の効果が確認できた。

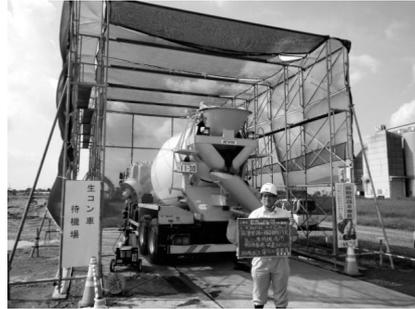
図-4 対機場に日陰設置

内部拘束による温度ひび割れが発生しやすくなる。この改善策として、アジテーター車の待機場所を特定し、そこに寒冷紗を用いて車全体を覆える日陰を作成した。クールミストファンも設置し、ドラム部に吹きかけることで、ドラム内部の温度上昇を抑えることができた。

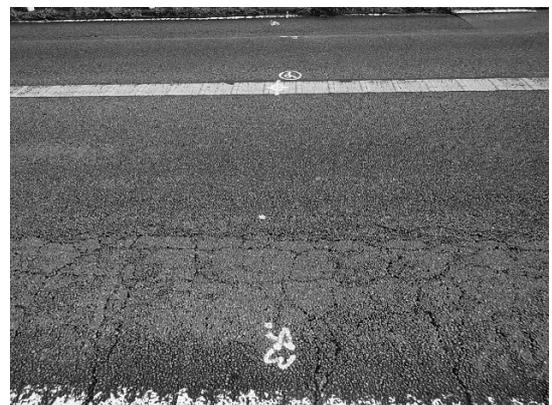
図-2 現道のクラック状況

- ①現道の舗装面は老朽化に伴いクラックが多く、
表層へのリフレクションクラックの発生が懸念
された（図-2）。
- ②表層の施工幅員は左右（w=3.4m～7.5m）で
あり、As フィニッシャー（2.3～6.0）で施工
を行っても、走行車線上に施工縦断ジョイント
が発生することが懸念された。

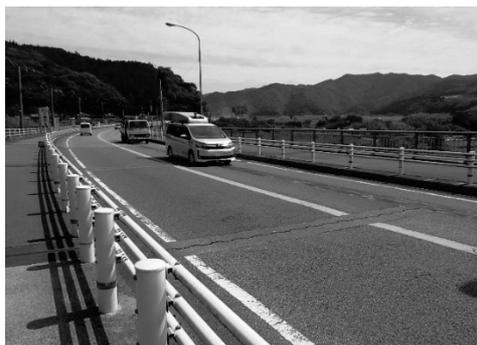
図-3 現道測定状況

- ①まず路面性状自動測定装置（測定車）による現地調査を行い、現状の舗装性能の把握に努めた。その結果、施工箇所の現状路面の平均ひび割れ率（17.4%） MCI（4.8）であった（図-3）。

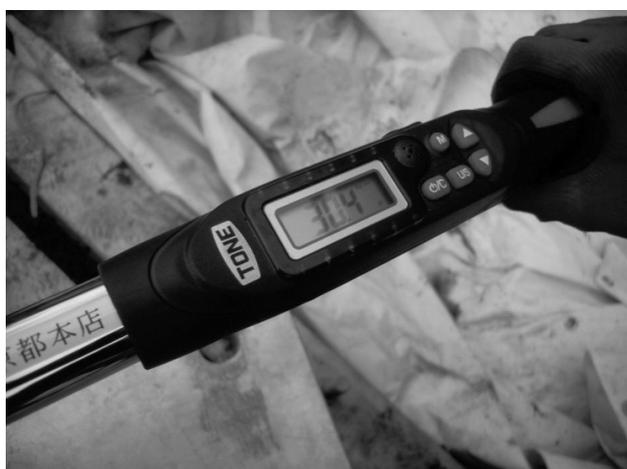
図-4 締付けトルク確認状況

トルクレンチで計測した締付けトルクは、トルクレンチ（TONE ラチェットデジタルトルク）のメモリ機能によりデジタルデータとして記録され、現場事務所のパソコンで簡易に図表化（図-5）することで、締付けトルクの管理状況の把握が容易となった。

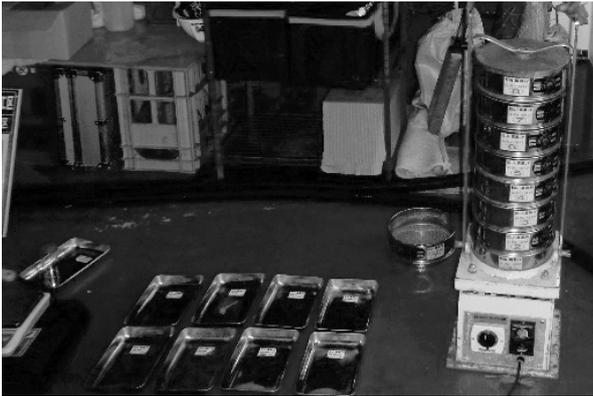
図-1

海砂投入前に船上において粒度・骨材のふるい分け試験及び簡易質量試験を行った。ふるい分け試験においては、手動で行うとふるい方にムラが生じやすいため、電動振とう機を用いて

約3分間ふるい分けを行うことで正確なデータを得た。

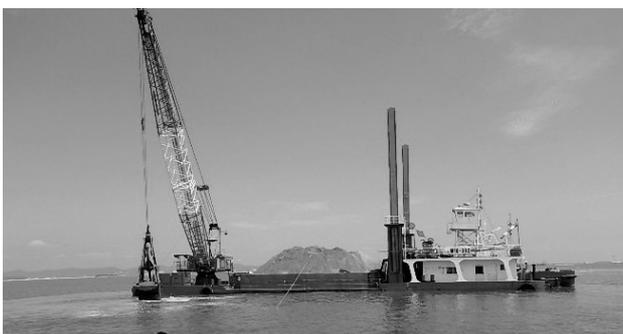
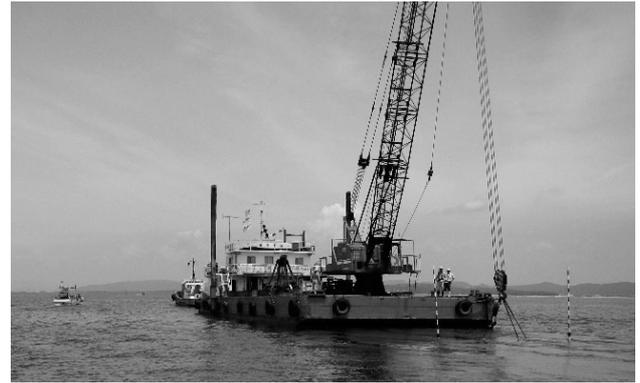
投入の管理は、砂撒き船クレーンブーム先端にGPS受信機を取付け、クレーン運転席で正確な投入位置を確認できるようモニターを設置

した。投入位置は、モニター画面上でプロット管理し塗りつぶすことにより、事前に作成した割付位置に、均一に海砂投入できているか確認しながら作業を行なった。一次投入完了後は、一定の面積毎に海砂のコア採取を行い、不足箇所を把握し再投入を行なった。

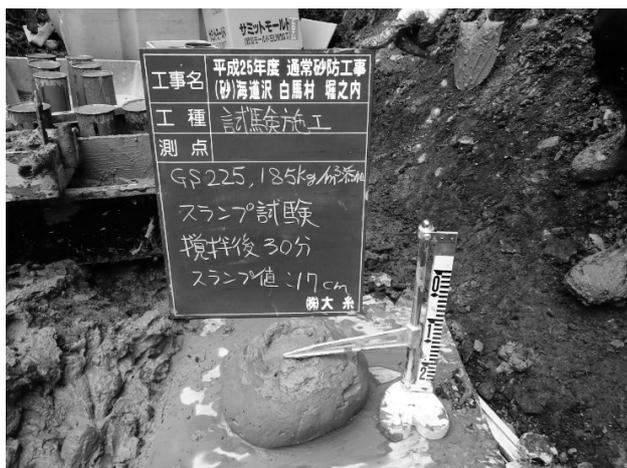
図-1 試験施工スランプ試験 (30分後)

当現場では1バッチあたりの打設が完了するまでの時間を60分程度とし、60分後でも打設できるスランプを目標に設定し配合試験を行った。加水

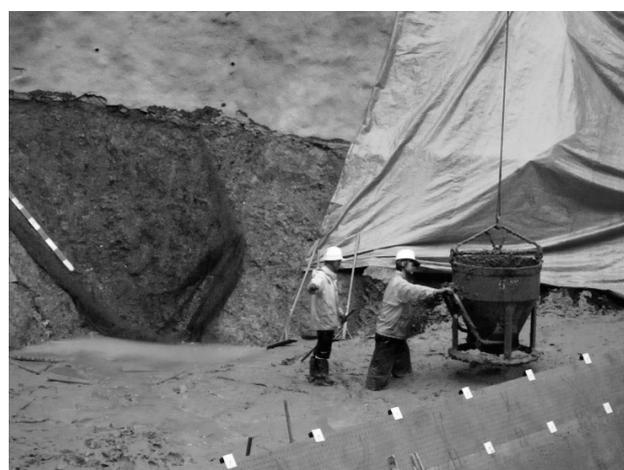
図-3 打設状況

これらの試験により、現場施工でもスランプフロー値48cm以上を常に確保することができ、最後までスムーズに打設することができた。品質においては目標強度 $0.8\text{N}/\text{mm}^2$ に対して $1.5\sim 2.3\text{N}/\text{mm}^2$ 、 $1.2\text{N}/\text{mm}^2$ に対して $2.1\sim 3.2\text{N}/\text{mm}^2$ と、安定した結果を得ることができた。

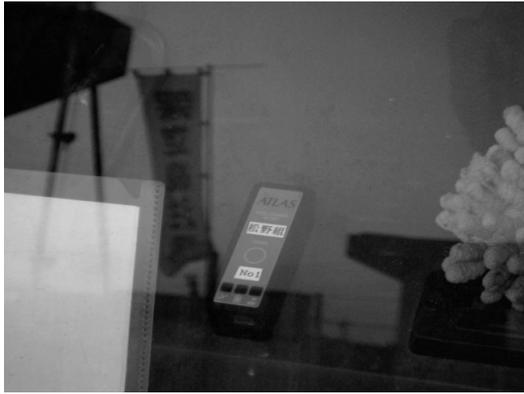
図-2 GPS データロガー

そこで、当現場では運行経路の確認方法としてGPSデータロガーを活用した（図-2）。

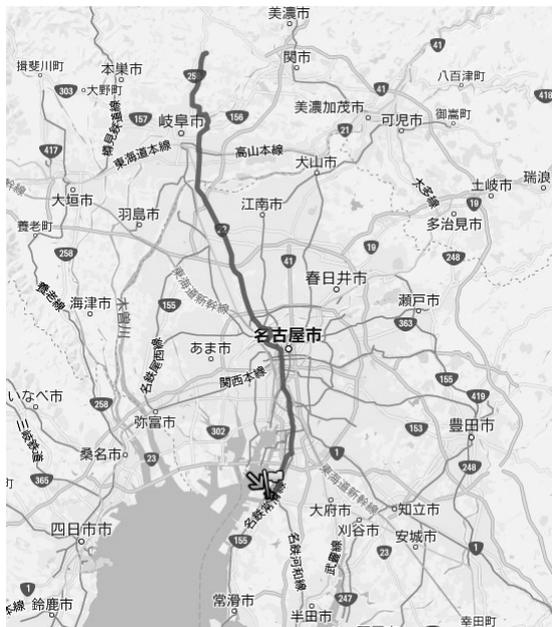
図-3 運行経路地図表示 (全体)

時間: 2hr 39min	距離: 74.2km
走行時間: 2hr 11min	停止時間: 28min
最高速度: 58.61km/h	走行速度: 33.78km/h
累積標高(+): 878(m)	累積標高(-): 952(m)

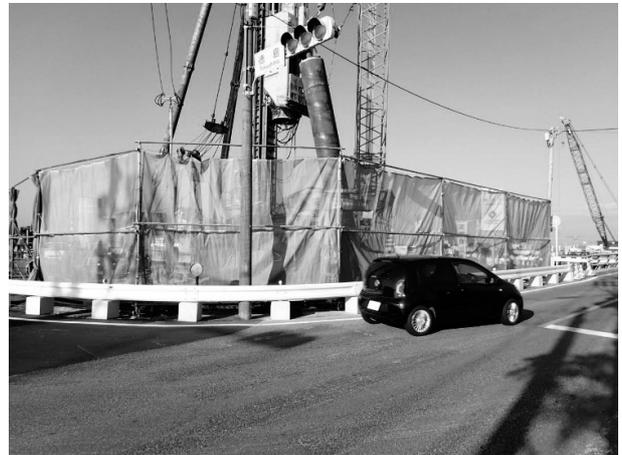
図-1

(1) 一般車両に対して、鋼管杭掘削時に排出する泥土の飛散防止として、現道側に昇降式のネットを設置した。また、掘削作業以外及び夜間は車両の見通しが利くようにネットを降ろし、視界の確

保に努めた。その結果、一般車等に飛散することなくスムーズに施工でき、交通事故も発生しなかった（図-1）。

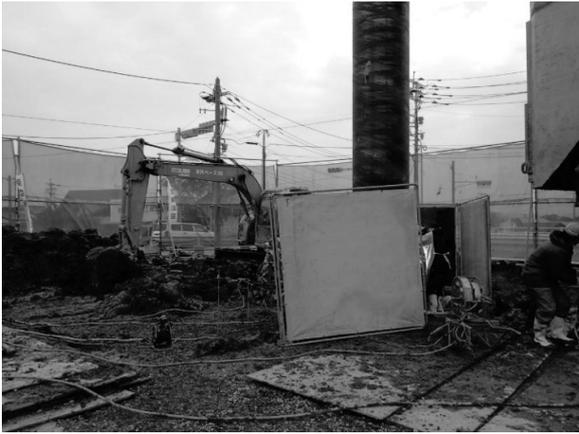
図-2

また、鋼管杭溶接時（溶接時間30分）に発生する溶接光による第三者への被災防止として、遮光性の目隠しネットを設置して、溶接作業を行った。その結果、一般通行者及び作業員の目の被災は発生しなかった（図-2）。

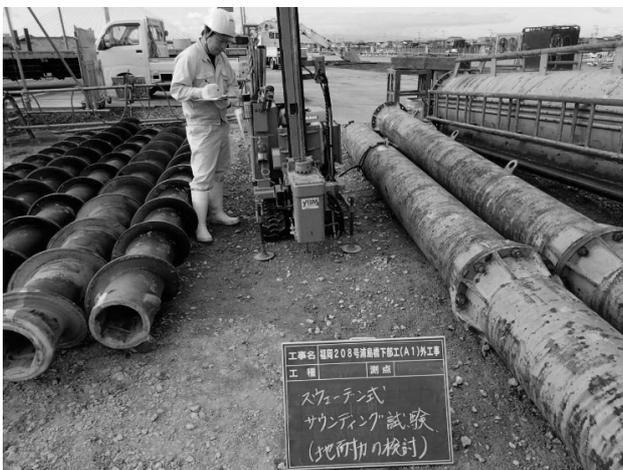
図-3

(2) 大型機械の転倒防止対策として、杭打機（総重量128 t）の地耐力調査をスウェーデン式サウンディング試験で事前に行い、地盤改良施工及び敷鉄板敷設の必要性の有無を検討した。その結果、旧現道箇所ということもあり、地盤改良の必要性は無く、敷鉄板（6 m×22mm）敷設のみで施工可能な地耐力判定が出たので施工時の機械足場に

適用した（図-3）。

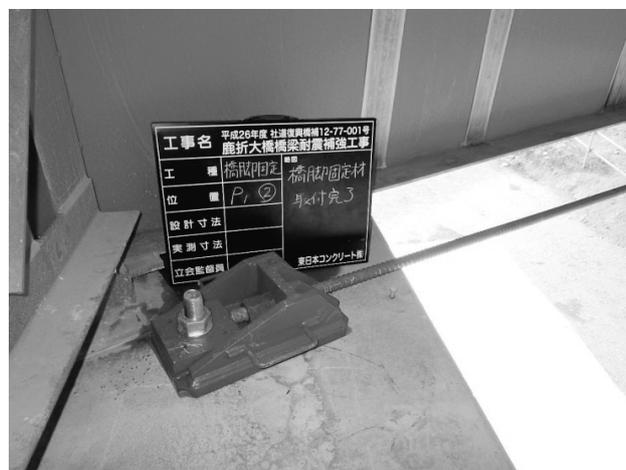
図-4 P1橋脚固定状況

渇水期施工であり橋脚固定機材の調達に時間をかけられないため、固定用ブラケットは自社在庫品のPC桁架設用600KNワンピンブラケットを使用した。又、PC鋼棒についても自社在庫品のφ32総ネジPC鋼棒を使用した。

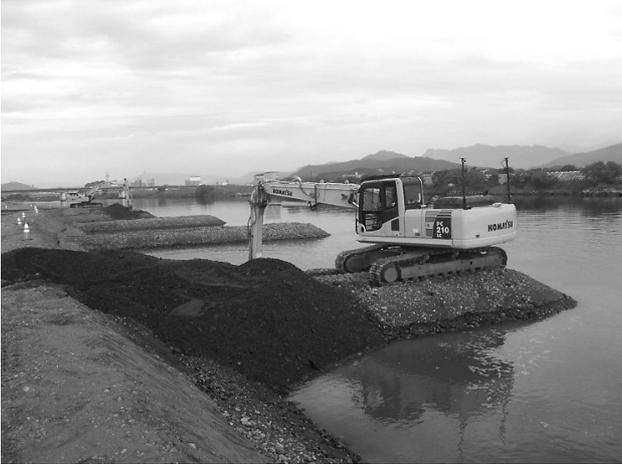
図-2 1号機掘削状況

掘削箇所内の縦断方向にダンプの走路用に築堤を行い、それより横断方向に櫛状に重機足場を築堤するのだが、櫛状の築堤間隔を広く（築堤本数を少なく）するため解体用のロングアームバックホウと、通常のバックホウ（0.8m³）にステーションアーム（2.0m）を取付けた2台のバックホウで掘削をした。

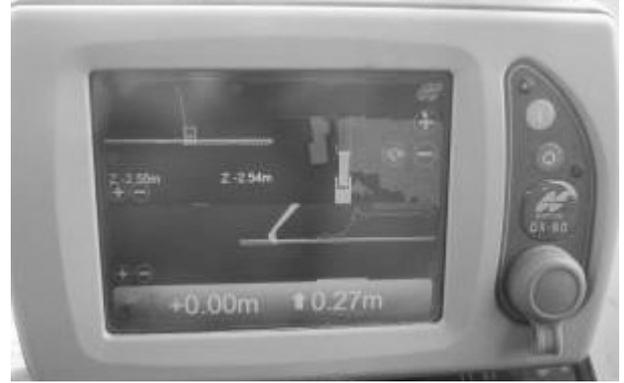
図-4 モニター画面

3Dマシンガイダンスは盛土の締固め管理でしか帳票は出力されないが、オペレーターの作業の目安と日々の掘削管理用に、バケットが設定の深さを越えるとモニター画面が着色されるように設定を依頼し、そのデータを持ち帰り日々の施工管理を行った。

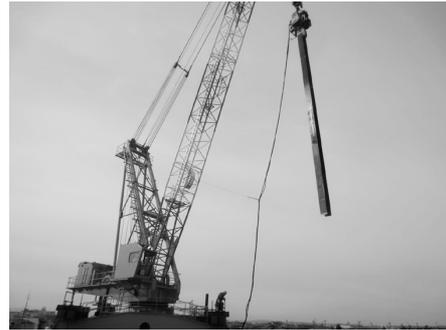
図-4 キャプタイヤケーブル取り回し状況

プロの油圧ユニットの配置場所はTVC後方の運搬台車上に限定され、TVC前方で行なう杭打込み時のキャプタイヤの介錯方法に工夫が必要であった。

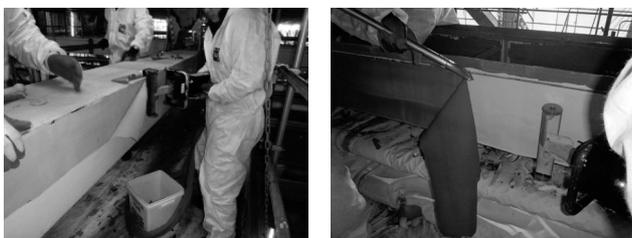
IH工法は誘導コイルが内蔵されたヘッドを鋼材表面に滑らせ加熱することで鋼材表面と塗膜の界面結合を破壊し、浮いた塗装をスクレーパー等で剥ぎ取る工法である。ただし、最下層の塗料にMIOやジンク等鉛系塗料が塗布されている場合は剥離できない。関門橋は最下層にこれらの塗料が使用されていなかったため、1回の施工で塗膜を剥離できた(図-3)。塗膜除去直後に鋼材が加熱される範囲は誘導ヘッド直下のみであり、鋼材表面温度は約100 $^{\circ}$ Cで母材や亜鉛溶射への熱影響はなかった。車輪がついたヘッドを鋼材表面に走らせる工法のためボルト部や隅角部のような狭小部の剥離はできないが、IH工法は塗膜剥離剤工法のような養生が不要のため施工速度が速く、外気温の影響も受けない。また、養生材等の廃棄物を最小限に抑制できる。

図-3 電磁誘導加熱工法

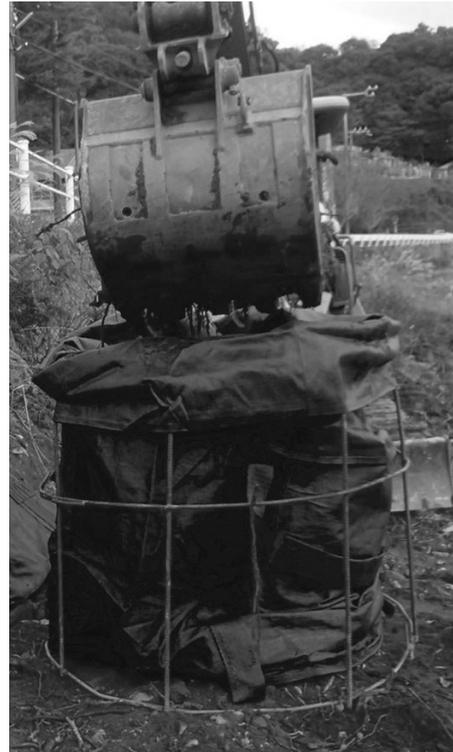
図-2 大型土嚢作製器使用状況

ある。そして実際に工事でこの土嚢作製器を使用することによって、作業員が人力で支えるよりはずっと効率よく、スピーディーかつ安全に大型土嚢を作成できた。

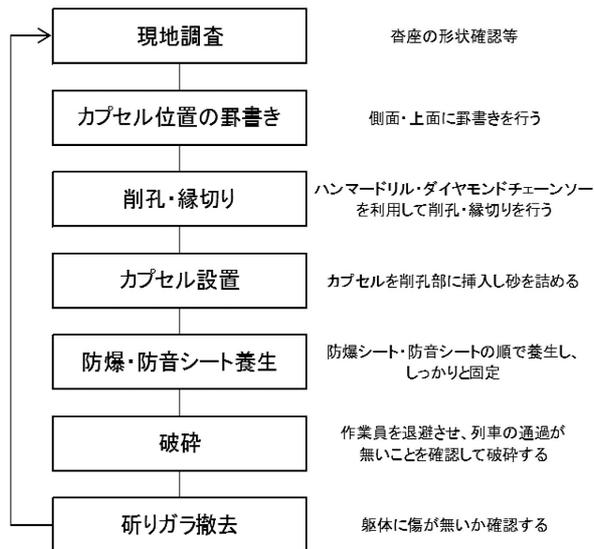
放電破碎工法は、放電衝撃発生装置および放電カートリッジ等でシステム構成されている。また、沓座以外のコンクリート構造物に影響をおよぼさないため、従来品より威力が小さなカートリッジを開発し、使用した。また、図-1の施工フロー

図-1 放電破碎施工フロー

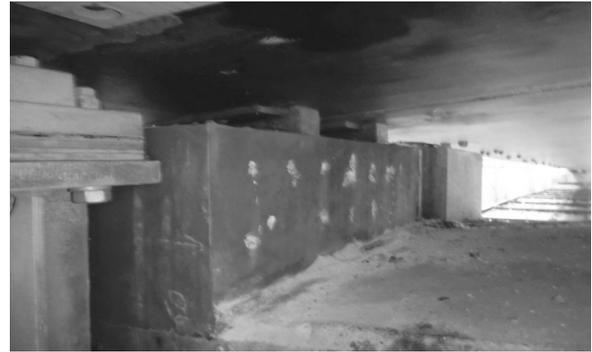
図-2 箱桁の桁下部削孔完了

従来の研りとコア削孔に比べて、鉸桁や箱桁部の外側、既設沓の下部での破碎は作業効率よく行い、時間短縮できた。また、作業員の体力の消耗を防ぎ、作業の安全性も向上した。さらに、軌道作業が無くなった為、コストダウンに繋がった。しかし、本来効果を期待していた箱桁の桁下の狭隘な箇所については、カプセルを配置するための削孔スペースすら確保することが難しく、効果が薄かった。今後施工していく上で改良していく必要がある。

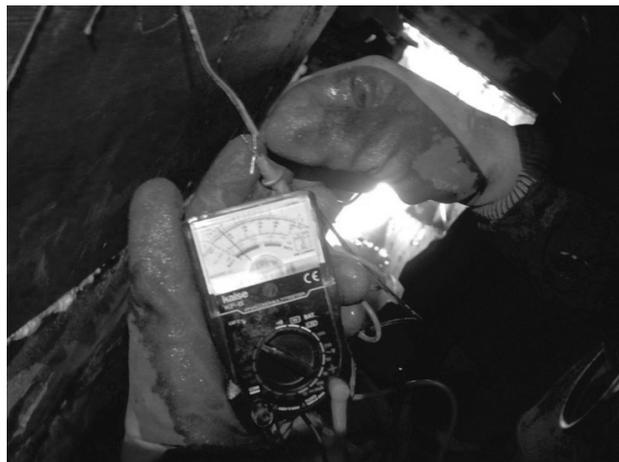
図-5 モルタル充填センサー

隘で、台座下面の隙間の充填状況を目視で確認することが困難な状態であったため、モルタル充填センサーを使用して、台座下面の空気溜りによる不充填の発生を防止した(図-5)。

モルタル充填センサーには、電工用のマルチテスターを使用し、モルタルが充填されるとテスターのセンサー部に通電され電気抵抗値が変化することで確認を行った。

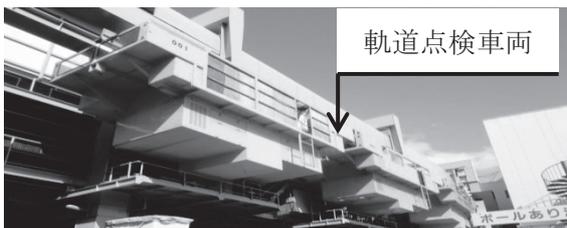
図-1 軌道点検車両

- ①軌道点検車両（図-1）で施工できる方法
- ②軌道点検車両で搬入できる機材および部材寸法・重量

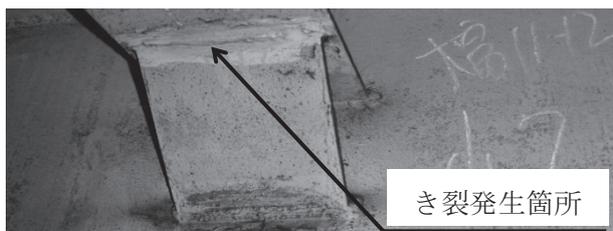
図-3 軌道桁隅角部補強溶接部のき裂

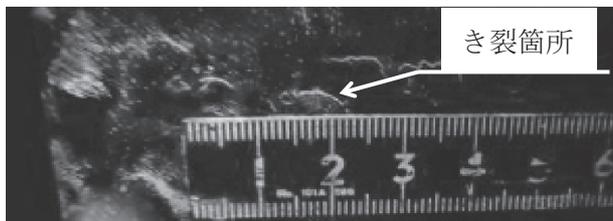
図-4 軌道桁隅角部の磁粉探傷試験によるき裂状況

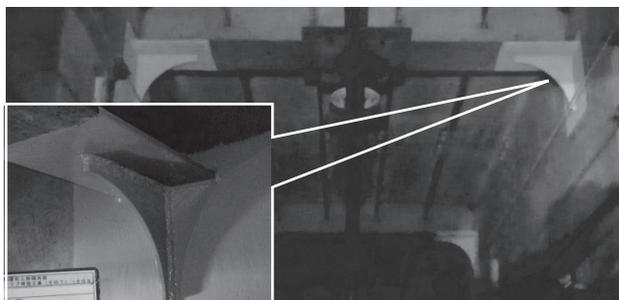
図-5 隅角部補強施工完了 (R付リブ鋼板)
