## 万場大橋の施工

～S字カーブの橋桁を曲線半径425mで送り出し架設～

- (1) 工 事 名：156号大和改良万場大橋鋼上部工事
- (2) 発 注 者：国土交通省 中部地方整備局
- (3) 工事場所：岐阜県郡上市大和町剣から  
郡上市大和町万場まで
- (4) 工 期：平成26年2月4日～  
平成27年5月1日

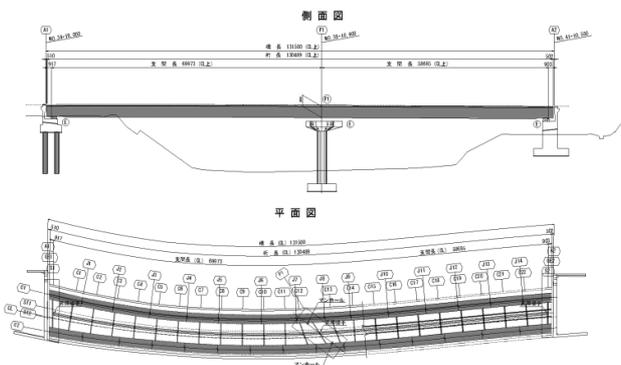
図-1 橋梁一般図

一般国道156号大和改良は、岐阜県郡上市大和剣地区から白鳥町中津屋に至る延長2.6kmのバイパスであり、現道の防災課題箇所の解消や冬期の交通安全確保を目的に整備が進められている。このバイパスの一部として施工された万場大橋は、鋼桁の平面線形が一定ではない曲線（S字に近い形状）を成す橋長131.5mの鋼2径間連続非合成箱桁橋である。本橋は、一級河川長良川に架かる橋で、鮎が生息する自然豊かな河川の環境への配

慮により、桁下へのベント等仮設備の設置や大型重機の進入が不可であったため、A2橋台背面を地組ヤードとした「手延べ式送り出し工法」にて架設を行った。送り出しラインをR=425mとする曲線送り出しを1主桁毎に実施し、それぞれの主桁を所定の位置に「横取り」後、二次部材の架設を行い、「桁降下」を実施した。

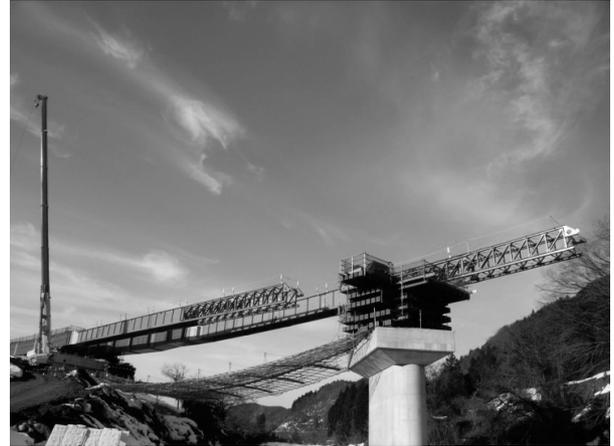
図-3 送り出し中の万場大橋

- ・ 1主桁毎に送り出しをすることで斜角や曲線による反力変動を小さくし、静定構造とすることで反力管理を容易にした。
- ・ 曲線送り出しとし、送り出し桁をほぼ直接支持の状態を受梁上で支持することで橋軸方向に隣り合うジャッキ反力の変動（反力差）を抑えた。（受梁の水平度を保つのが容易となり桁転倒リスクが低減する。）また、中間橋脚に到達させるための送り出し途中での横方向への位置調整を小さく出来たことで、位置調整作業を低減させ作業の安全性を向上させた。

その結果、本橋の送り出し架設は2015年1月上旬より開始し、同年2月下旬に無事完了した。

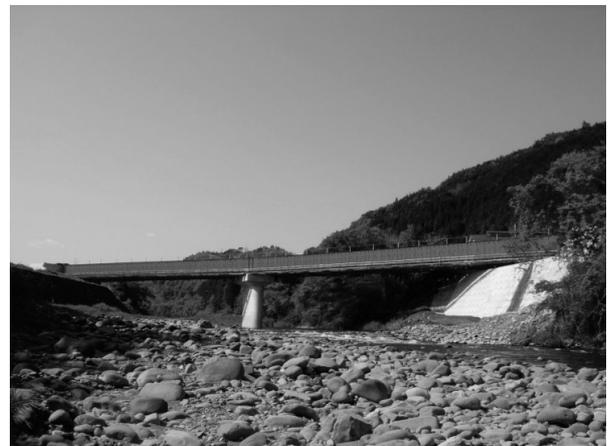
図-4 完成した万場大橋

本工事は、送り出し架設時期に大雪に見舞われたが、その後、横取り・桁降下・二次部材設置後、現場塗装を経て、2015年5月上旬に無事故・無災害で無事竣工を迎えた。
