# 地震災害により損傷したローゼ桁の応急復旧工事 (熊本白川橋)

日本橋梁建設土木施工管理技士会

日本橋梁株式会社

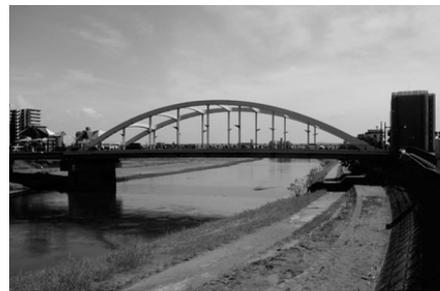
図-1 白川橋（ローゼ桁部）

熊本市白川橋（ローゼ桁部）は当社が昭和34年3月に「熊本県土木部」より製作・輸送を請負った工事である（図-1）。（2012年以降は熊本市の管理となる）

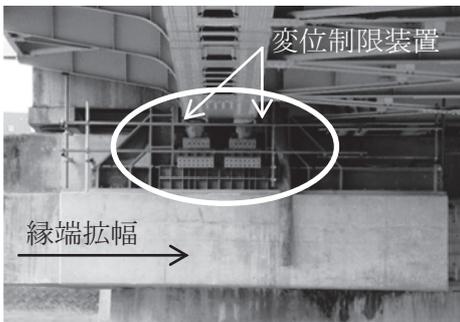
図-3 新規縁端拡幅部と変位制限装置

図-3に示す変位制限装置は、RC構造の新規縁端拡幅部に約100本のアンカーボルトで固定されており、基本設計の位置に全てのアンカーボルトを配置することは事実上不可能であった。また、使用するコンクリートは、基本設計では強度発現に4週を要する配合であり、早期開通の妨げとなっていた。そのため、使用する配合は、設計基準強度を早期に発現するものとし、試し練りにより決定した。

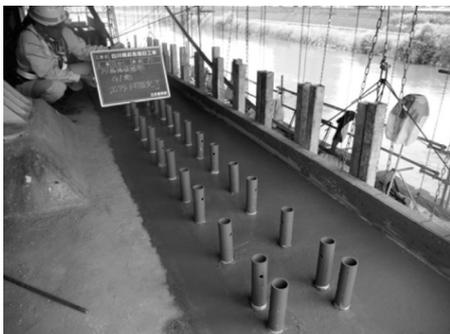
図-4 新規縁端拡幅部アンカーボルト用箱抜きパイプ (削孔から変更)

また、打設前に配筋を避けてアンカー孔用に箱抜きパイプを配置し、現場実測データを早期に反映させるとともに、調整板を用いる構造に変更し、幅や高さ方向の誤差に対処した（図-4、5）。
