災害復旧工事におけるプレキャスト歩道床版の取替え

- (1) 工事名：平成26年度311地震災5935-A01号
新北上大橋橋梁災害復旧工事
- (2) 発注者：宮城県東部土木事務所
- (3) 工事場所：宮城県石巻市北上町橋浦地内
- (4) 工期：平成27年4月1日～
平成28年10月31日
- (5) 復旧延長：565.7m
- (6) 全幅員：10.2m(車道6.5m、歩道2.5m)
- (6) 橋梁形式：2+2+3径間連続下路式トラス桁橋
- (7) 施工範囲：歩道床版撤去工、歩道床版工、
橋梁付属物工、栈橋撤去工

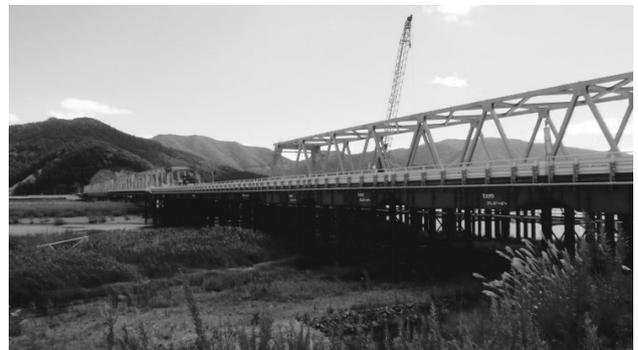
図-1 施工前状況

国道398号線新北上大橋は、東日本大震災の津波の影響で被災した橋梁で、迂回路栈橋及び仮歩道等の応急復旧により供用されていた。本工事は、仮歩道及び既設歩道床版を撤去し、新たに歩道用プレキャスト床版を設置する歩道の復旧工事である。震災で流出した2径間のトラス桁本体の復旧工事も本工事と並行して別工事で行われていた。

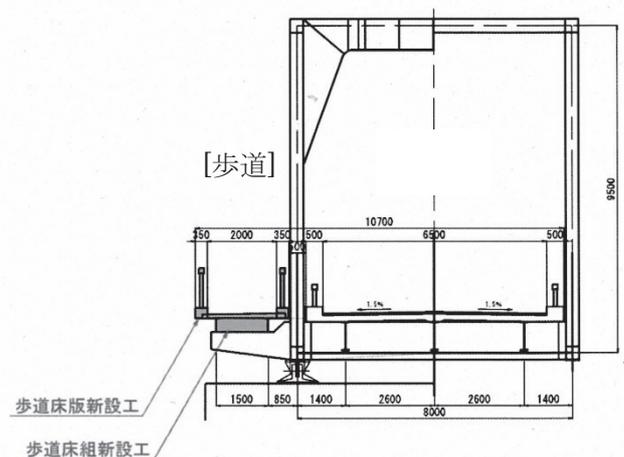
図-2 橋梁断面図

歩道はトラスの外部に設置された構造であるため、歩道床版等のクレーン作業はトラス内部から部材の隙間を縫って行う難しい作業となる。さらにクレーンを据え付ける車道も6.5mと狭いため、機械の選定や施工方法が課題となった。

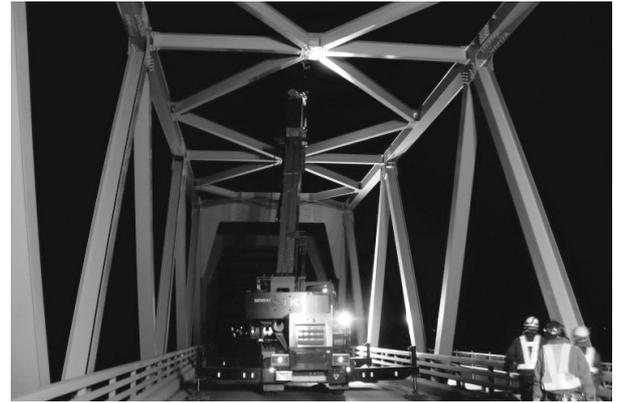
図-3 実機による事前確認

- ①既設床版撤去等の新設床版施工前の準備作業は、事前に夜間通行止めを行って進めた。
 - ②トラス内部からのクレーン作業は、クレーンの据付位置や一連の動作を図面上でシミュレーションして16tラフタークレーンを選定するとともに、実機による試験施工を行って必要な作業が可能であることを確認した(図-3)。
 - ③終日通行止め開始後は、別工事に影響しない車道部を利用してプレキャスト床版を搬入・仮置きした。据付位置付近に配って仮置きすることにより、据付作業の効率が上がるよう準備した。
 - ④据付作業は、フォークリフトを使用して据付位置直上まで運搬し、クレーンに盛り替えて据え付けた。クレーンのブーム移動回数を減らすことで施工スピードの向上を図った(図-4)。
 - ⑤据付時の床版の固定については、現場溶接からボルト締めへ変更して簡素化を図った。
 - ⑥地覆は当初現場打ちコンクリートであったが、床版と一体化したプレキャスト製品とした。
- 以上の工夫と改善により、安全に施工することができ、また予定していた2ヶ月間での据付を、2週間程度短縮して完了することができた。

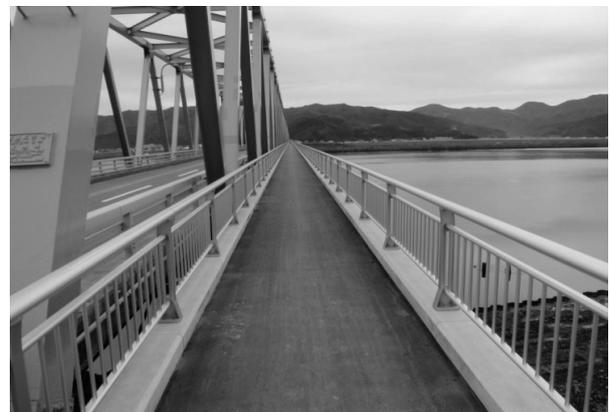
図-5 施工完了全景

本工事は、予定されていた通行止め期間を守り、余裕を持って円滑に行うことができた。また、長い間、通行することができなかった歩道についても早期開通へと繋げることができた。震災で失った物をすべて取り戻すことはできないが、少しでも復興の役に立てれば幸いである。
