コンクリートの品質・耐久性の向上について

岡山県土木施工管理技士会
アイサワ工業株式会社
近 土 輝 昌

- (1) 工 事 名：多岐朝山道路口田儀第2トンネル
工事
- (2) 発 注 者：国土交通省 中国地方整備局
- (3) 工事場所：島根県出雲市多伎町口田儀地内
- (4) 工 期：平成26年1月23日～
平成28年6月30日

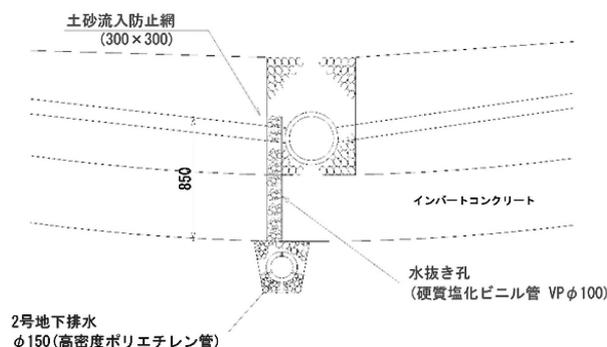
図-4 インバート湧水処理

発生した湧水や、起点側から流れてきた湧水で掘削箇所に湧水が滞留してしまっ。その為、インバート掘削時に湧水量が多い箇所は、地下排水管(φ150の有孔管)、単流碎石(S-30)を設置した。地下排水管の流末に水抜き孔を設け、インバート上面に自噴して中央排水管に排出する構造を採用した(図-4)。

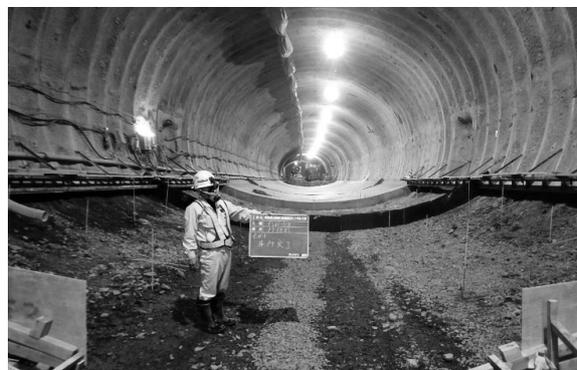
図-5 インバート床付全景

インバートコンクリート下面に排水管を設置する事で、湧水がコンクリートと混ざる事なく良質なコンクリートの品質確保が行えたと思われる(図-5)。
