現場打ちボックスカルバートにおける 暑中コンクリート対策

佐賀県土木施工管理技士会
松尾建設株式会社
工事作業所長
真海 一 昭

工事概要

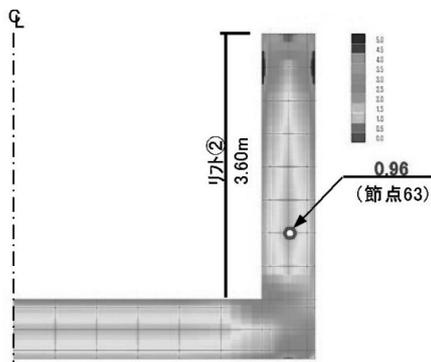
図-1 温度解析図

本工事は、現場打ちボックスカルバートを構築する工事で、コンクリート打設時期が夏場になり、直近5年間の気象データからも、日平均気温25℃以上が約50日間あるため、コンクリート打設に先んじて、打設予定日における温度解析を行った。これによりひび割れ指数が1.0を下回ることが解った。

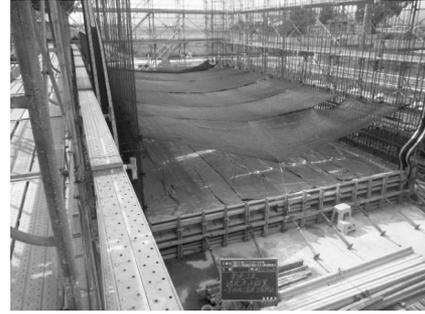
図-5 打設箇所日陰対策

④打設箇所に日陰：夏場の直射日光に当たるとコンクリート表面部が過剰に熱くなり、適度なコンクリート温度低下を妨げ、ときに打設後上昇するコンクリート内部のピーク温度を引き上げる場合がある。そこで打設箇所上部に寒冷紗を設置した。温度計を寒冷紗の上下部に設置し計測した結果、約5℃寒冷紗下部の方が上部に比べて気温が低く、効果を確認できた。この効果は人体でも明らかに解るものであり、壁部コンクリート打設時には足場側面に設置し、型枠表面の温度上昇を抑えると同時に、壁たたきの作業員も涼しいと評判で熱中症対策にもなった。

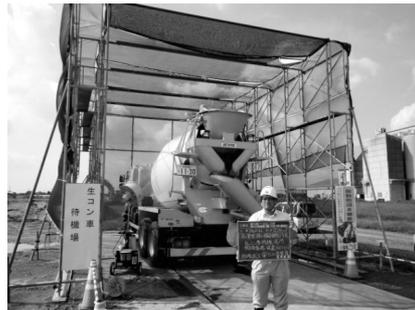
図-4 対機場に日陰設置

③アジテーター車日陰待機：待機時のアジテーター車のドラム部に直射日光が当たると、手で触れないほどの高温になり、内部の温度が上昇し初期のコンクリート温度が高くなる。打設時の初期温度が高くなれば、ピーク時の温度も高くなり、

内部拘束による温度ひび割れが発生しやすくなる。この改善策として、アジテーター車の待機場所を特定し、そこに寒冷紗を用いて車全体を覆える日陰を作成した。クールミストファンも設置し、ドラム部に吹きかけることで、ドラム内部の温度上昇を抑えることができた。
