現道の舗装修繕の工夫

宮崎県土木施工管理技士会
日新興業株式会社
現場代理人
城田 智和

- (1) 工事名：大峡交差点改良外工事
- (2) 発注者：九州地方整備局延岡河川事務所
- (3) 工事場所：国道10号
宮崎県延岡市大峡地内
- (4) 工期：平成28年03月08日～
平成28年12月09日

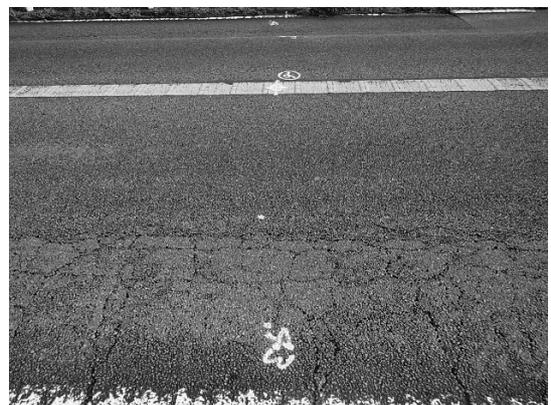
図-2 現道のクラック状況

- ①現道の舗装面は老朽化に伴いクラックが多く、表層へのリフレクションクラックの発生が懸念された（図-2）。
- ②表層の施工幅員は左右（w=3.4m～7.5m）であり、Asフィニッシャー（2.3～6.0）で施工を行っても、走行車線上に施工縦断ジョイントが発生することが懸念された。

以上のことにより、リフレクションクラックの抑制方法、道路幅員6.0m以上の施工箇所についての施工方法の検討が課題となった。

以上のことを踏まえた上で、路面切削完了後、監督職員と現地でクラック確認を行い、基層部分まで達しているクラック箇所には「クラック抑制シート」の敷設をおこなった。

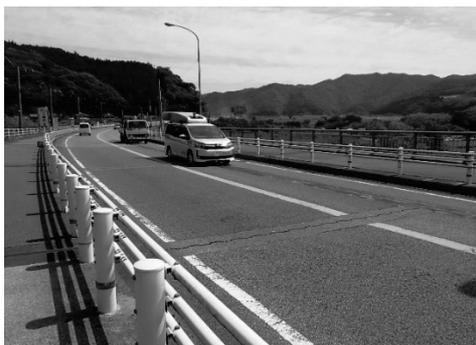
図-3 現道測定状況

- ①まず路面性状自動測定装置（測定車）による現地調査を行い、現状の舗装性能の把握に努めた。その結果、施工箇所の現状路面の平均ひび割れ率（17.4%） MCI（4.8）であった（図-3）。

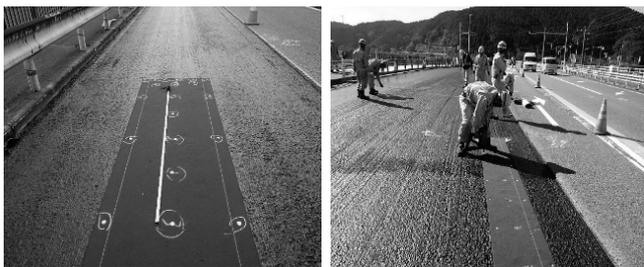
図-4 クラック抑制シート

抑制シートは、舗設時の As フィニッシャー・ダンプトラック走行による剥ぎ取れ防止や、施工時間と労力の削減、ゴミや有害物質を排出しないという観点から、鋲止め工法を採用した。また、鋲止め箇所には事前にマーキングを行い、鋲の打込みもれのないよう指導を行った（図-4）。

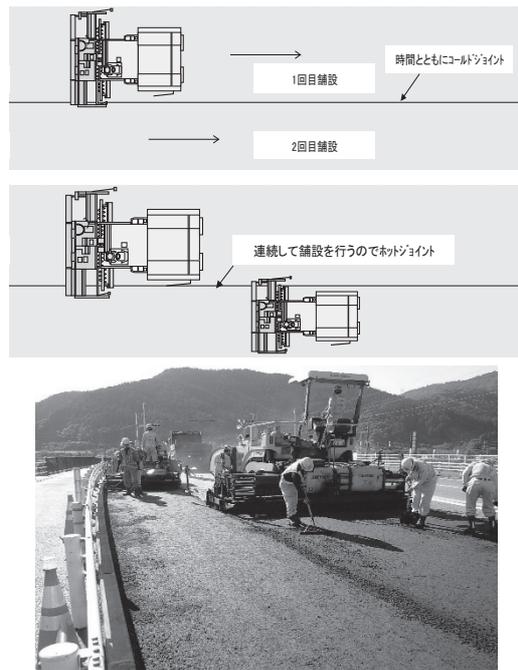
図-5 As フィニッシャー2台舗設

- ②表層の施工幅員が6.0m 以上ある箇所について施工方法を検討した結果、As フィニッシャー（2.3m～6.0m）と As フィニッシャー（1.4m～3.2m）の2台並走による舗設を行う事にした。通常の1台で2回舗設を行う方法であれば、施工縦断ジョイントがコールドジョイントとなり、

どうしても継目が発生してしまう。継目は防水性が損なわれやすく構造上の欠点にもなる。また車両の走行性にも影響を与えてしまう。

2台並走による舗設は施工ジョイントがホットジョイントになる為、継目が発生しない。また、1日当たりの施工量が増えることで、片側交互通行規制日数を短縮することができ、一般交通への影響を縮減できた（図-5）。

以上の対策を行った結果、施工縦断ジョイントは走行車線上に発生せず、景観的にも納得のいく結果となった。リフレクションクラックに関しては、今後のクラック発生状況を調査していきたい。
