観光地における施工・安全管理について

長野県土木施工管理技士会
庫昌土建株式会社
新 村 洋次郎

工事概要

- (1) 工 事 名：平成27年度県単道路改築工事
- (2) 発 注 者：長野県諏訪建設事務所
- (3) 工事場所：長野県茅野市御射鹿池
- (4) 工 期：平成28年2月16日～
平成28年11月30日

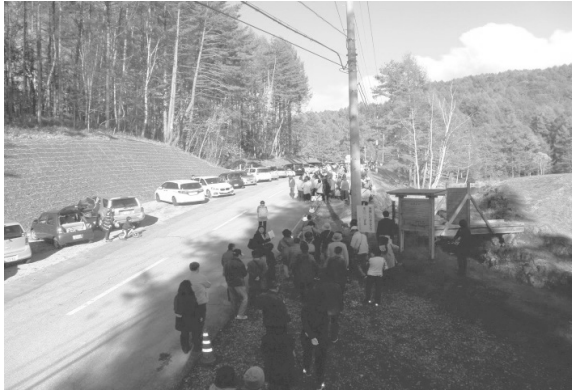
図-2 実際の現場状況

図-2のようにピーク時には100人以上もの観光客が現場を訪れた。実際に駐車しているスペースは、道路を拡幅し上層路盤まで完了した箇所を利用した。上層路盤の手戻りが発生しロスがあったが、要望には応えられた。また、発注者と協議し混雑時は休日も誘導員を配置し安全確保に努めた。

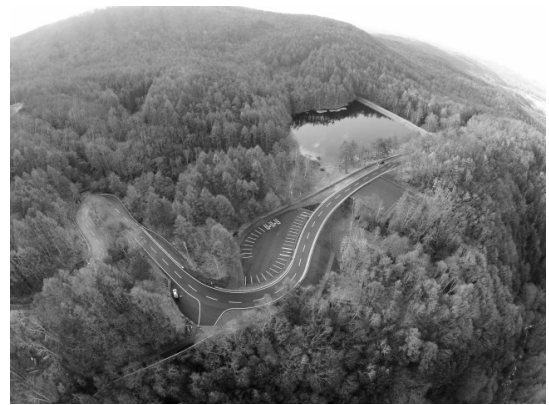
図-4 現場空撮写真

現場全体の進捗状況及び現場説明を分かり易く伝えるために、定期的にUAVによる空撮を行った。
