支承取替工における据付時の支承移動量の設置方法について

酒井工業株式会社

- (1) 工事名：国道8号近江橋他耐震補強工事
- (2) 発注者：近畿地方整備局 滋賀国道事務所
- (3) 工事場所：滋賀県大津市竜が丘4番5号
- (4) 工期：平成28年2月18日～
平成29年2月28日

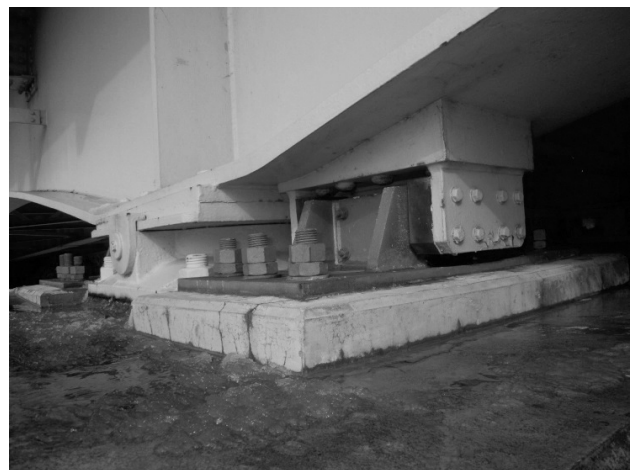
図-1 近江橋側面図

本工事は、鋼3径間連続鈹桁橋のTYPE-A鋼製支承をTYPE-B鋼製支承に取替えを行う工事である。

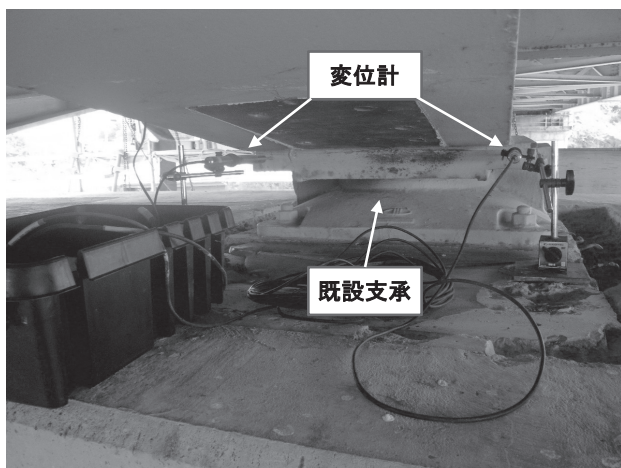
図-3 変位計設置状況

実橋の熱線膨張係数の計測は、熱電対とデジタル変位計を用いて、気温と桁の変位量を72時間連続で測定した（図-3、4）。
