施工計画

第三者への影響を考慮した、軟弱地盤部への 補強盛土施工の取り組み

長野県土木施工管理技士会
北陽建設株式会社
現場代理人
栗林 拓 司

工事概要

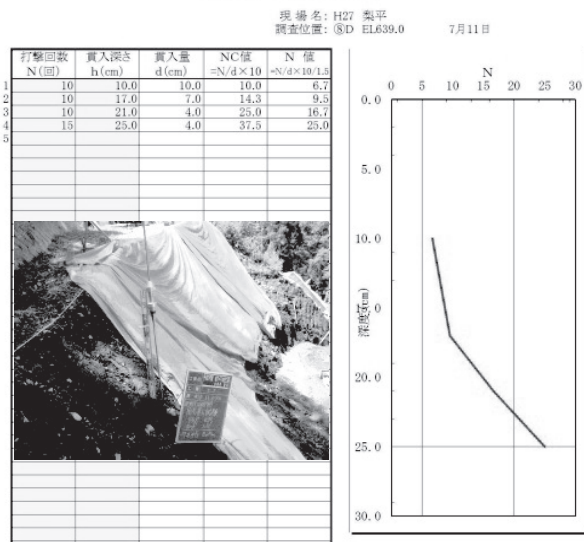
掘削に伴う村道への影響を最小限に抑えるために、掘削の進捗段階に合わせて簡易貫入試験(図-4)を実施して地耐力の確認を行った。設計地耐力100N/m²を確認してから掘削を進めていく事で、余分な掘削をする事なく、村道への影響を抑え、補強盛土(ジオテキスタイル)の置き換えにより堅固な地盤を構築するようにした。

図-4 簡易貫入試験結果

簡易貫入試験結果表

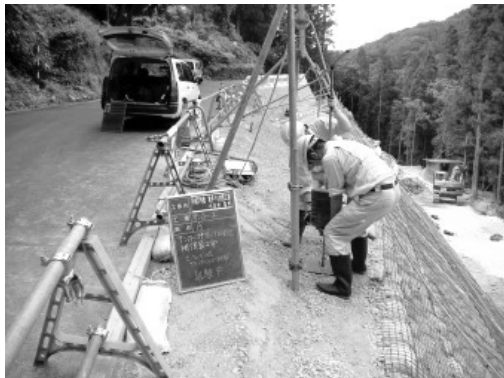
補強盛土後の地耐力の確認方法としては、大型重機を反力にして行うのが容易な方法である。しかし、本施工箇所は狭小なため大型重機等の搬入ができず、スウェーデン式サウンディング試験(図-5、6)にて地耐力を確認する事とし、良好な結果を得る事ができた。

図-6 スウェーデン式サウンディング試験状況

スウェーデン式サウンディング試験							記録用紙	
調査名：平成27年度 地すべり対策工事 (地)梨平地区 北安曇郡小谷村 梨平								
測点番号：A 天候：晴れ 試験者：横内 達 調査年月日：2016年7月23日								
No.	荷重 W sw (kN)	半回転数 Na	貫入深さ D (m)	貫入量 L (cm)	1m当たりの 半回転数 N sw	記事	許容支持力 qa (kN/m ²)	
1	0.05		0.03	3			0.0750	
2	0.15		0.04	1			0.6750	
3	0.25		0.04	0			---	
4	0.50		0.04	0			---	
5	0.75		0.07	3			16.8750	
6	1.00		0.10	3			30.0000	
7	1.00	9.0	0.34	24	38		52.8000	
8	1.00	20.0	0.50	16	125		105.0000	
9	1.00	50.0	0.60	10	500		330.0000

図-5 スウェーデン式サウンディング試験結果表

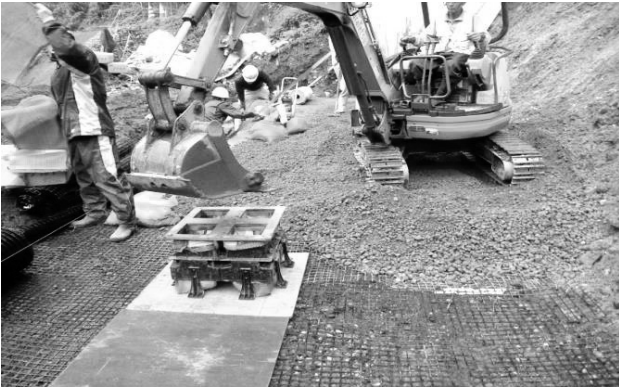
図-9 土のう作成器

土を使用する。しかし、今回は軟弱地盤の土砂を混入すると、アンカー受圧版の設置時に変荷重により押しつぶされる等、所定のアンカー力が導入されない恐れがあった。そこで、盛土材と同様の再生クラッシャーラン（RC-40）に変更することにした。

このことにより、盛土材の敷均し・転圧作業と、植生土の中詰め作業が同時にでき、工期短縮と、コスト削減に繋がった。

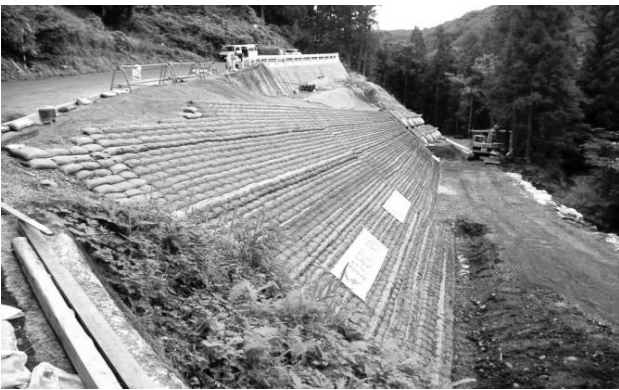
図-10 補強盛土工完了
