## 交通供用下での合成床版拡幅

日本橋梁建設土木施工管理技士会

株式会社横河ブリッジ

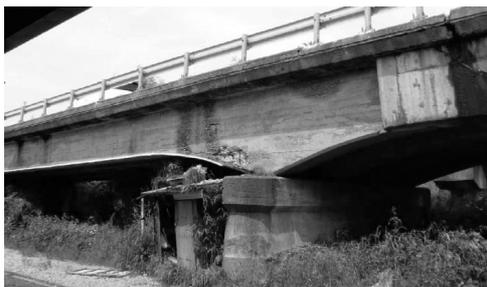
図-1 旧姉川橋（近畿地方整備局 HP より）

旧姉川橋は、建設後60年が経過し、図-1に示すようにコンクリートの剥落や伸縮部から漏水が生じるなど老朽化が顕著となり、恒久的な交通機能の確保のため架け替えが急務となっていた。

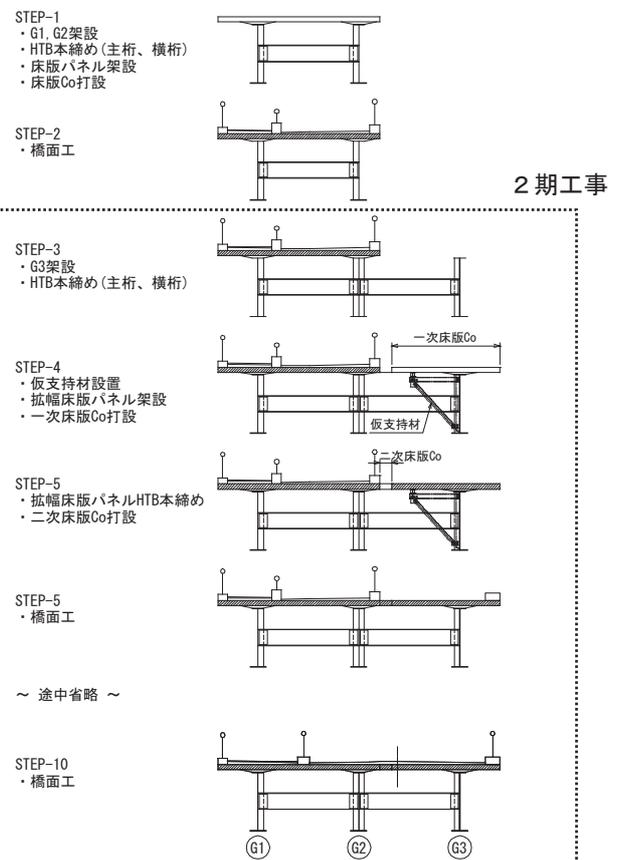
図-2 施工ステップ

当工事（2期工事）においては1期工事で架設された主桁および鋼・コンクリート合成床版を交通供用下で拡幅する必要があった（図-2）。

架け替え工事においては、工事に伴う道路線形の変更を最小限にとどめる必要があり、仮橋を併用して旧橋を部分的に撤去し、半幅員ずつ架け替える工法を採用した。

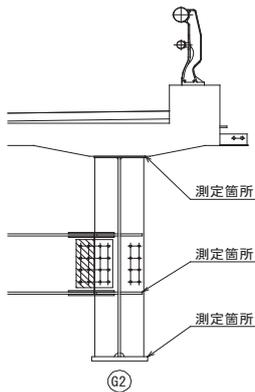
図-3 計測位置

(1) 1期、2期工事間の分割施工による施工誤差  
2期工事の製作に先立って、1期工事におけるG2桁のそりについて現場実測を行った。現場工程上、下部工が施工中であり、既設桁も供用中であるため、足場の設置が困難であった。よって、事前測量は、トータルステーションによるノンプリズム計測とした。計測ポイントは、図-3に示すように主桁上フランジ上端、主桁下フランジ上端、横桁下フランジ上端の3箇所とし、1期工事完了時の設計値と比較を行った。代表箇所の計測結果を表-1に示す。

・全体的にマイナス傾向であり、最大-23mmの誤差がある。よって、G3桁を設計値どおり製作するとG2桁との間に20mm程度の高低差が生じる。

・横桁の現場継手は、拡大孔を適用している。これにより、G2-G3間の高低差として40mm程度までは誤差吸収可能である。

・ノンプリズム計測の精度は、一般的に5mm程度。以上より、G2-G3間の高低差は、横桁の拡大孔で誤差吸収可能と判断し、主桁は設計値どおりに製作を行うものとした。

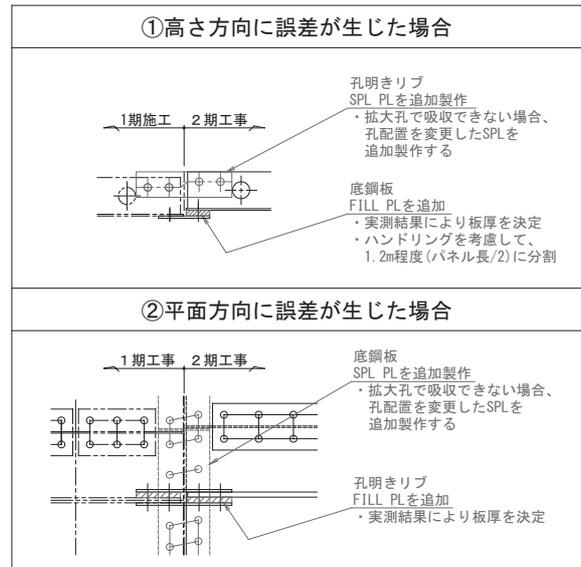
表-2 合成床版の誤差に対する対応

合成床版架設時の誤差対策としては表-2示す①、②の誤差吸収方法により対応するものとし、一部の添接板およびフィラープレートは、実測値を反映して製作することとした。

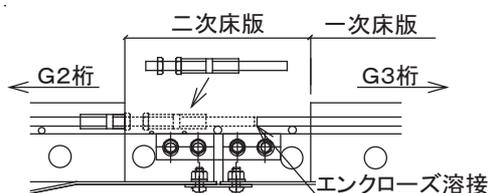
図-5 エンクローズ溶接の併用

これらの解決策として、エンクローズ溶接を併用することで機械式継手では施工できない接合部の角折れに対応した。また、底鋼板の高力ボルト接合後の二次床版施工時に鉄筋を配置するため、底鋼板の高力ボルト施工が可能になった（図-5）。

機械式継手は、ねじ込み式による接続のため、一次床版への鉄筋配筋時に生じる施工誤差（角折れ）により継手施工ができなくなる。

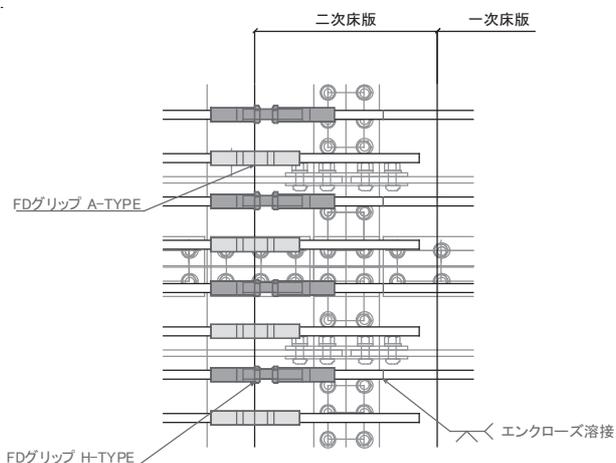
図-6 機械継手要領

既設床版鉄筋と新設床版鉄筋は、「FD グリップ」を使用し接合を行った。二次床版内で収まる鉄筋については、一般的な A-TYPE を使用、既設床版と一次床版を一体化する鉄筋については、二次床版内での接続部の配置に支障がないよう、鉄筋および機械式継手のスリーブの位置が変化しない H-TYPE を使用（図-6）し、継手接続後に所定のトルクを導入した（図-7）。

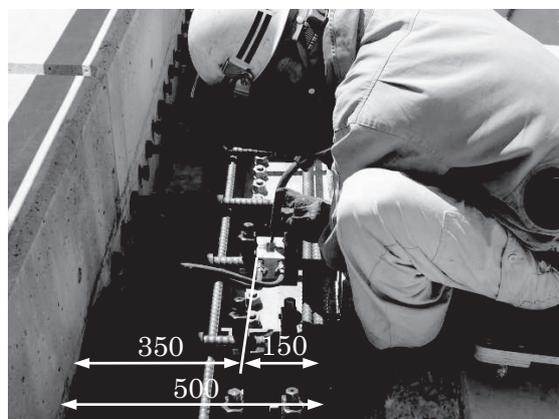
図-8 エンクローズ溶接施工状況

鉄筋のエンクローズ溶接は多数の種類があるが、本工事では、施工条件を考慮して「ME 工法」（NETIS：TH-100001-V）を採用した。本工法は、接合部を炭酸ガスでシールドするための炭酸ガス噴出口を有する特殊な銅当て金（治具）にて覆い、半自動炭酸ガスアーク溶接用の溶接装置を用いて溶接を行う工法である。本橋の二次床版部の幅500mm、鉄筋突出長150mmと狭隘な箇所での施工も可能である（図-8）。

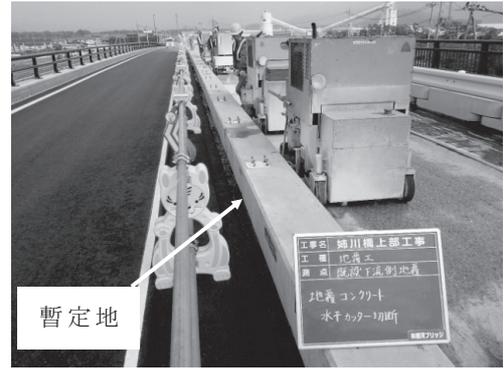
図-11 地覆切断状況

発注時の設計では、コンクリートプレーカーによる取壊しとなっていたが、床版コンクリートを

傷付けてしまうこと、地元住民、鮎や他の魚類への騒音・振動の影響が懸念されることから、水平カッターによる切断とした(図-11)。

完成系として車道を拡幅するために、1期工事で施工した暫定地覆を撤去する必要があった。

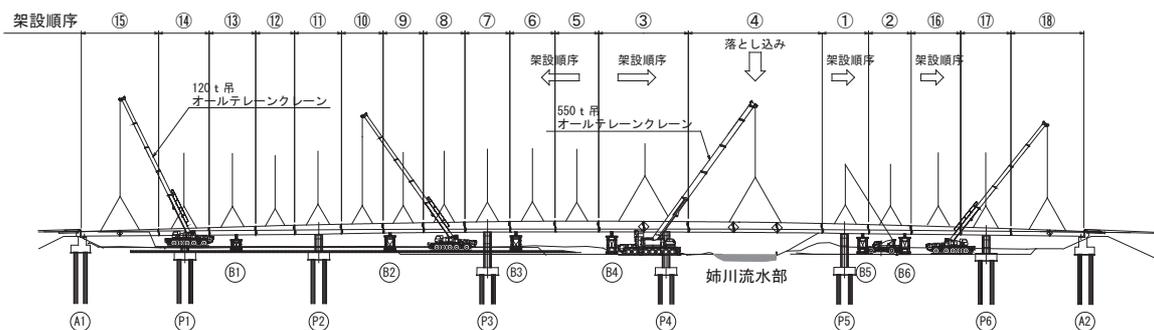
図-10 架設計画図

姉川は鮎漁の盛んな河川であり、工事の影響をできるだけ軽減するため、流水部となるP4-P5間はベントの設置を避け、550t吊オールテレーンクレーンによる3ブロック地組架設とした。また、流水部上は鮎漁の盛んな時期を避けて桁架設作業を行う架設工程とした。架設計画を図-10に示す。
