## 船堀橋（北側）連絡橋製作架設工事について

日本橋梁建設土木施工管理技士会

株式会社 IHI インフラ建設

当社は、この船堀橋北側の昇降設備連絡橋の製作架設工事を受注した。構造の特殊性から様々な架設検討を行っている。本稿では、本工事で実施した検討概要を報告する。

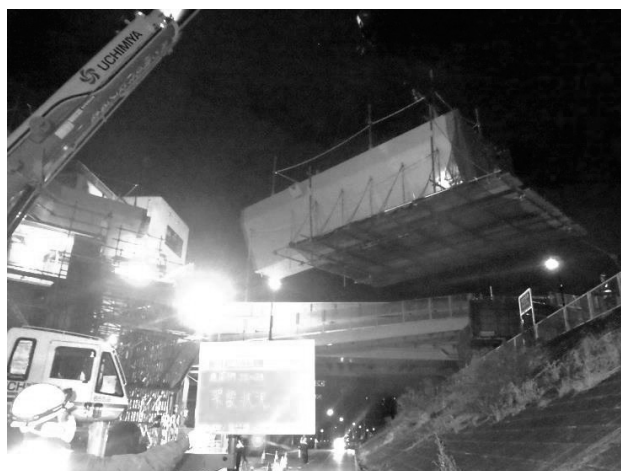
図-6 架設状況

足場の構造は足場構造計算によって決定され、足場組立図が作成される。足場組立は、架設ヤードに桁が搬入された後に地組みされ、主桁と一括で架設した（図-6）。

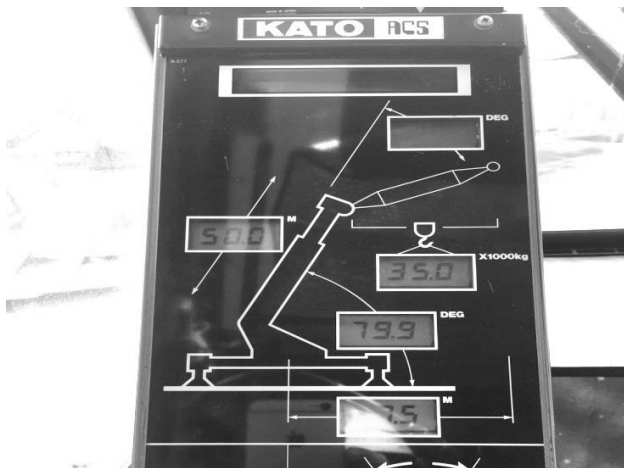
図-7 モニター表示  
(表示されている値は本文とは関係なし)

しかし、実際には足場組立図に反映されない部材がいくつかある。そのため、足場荷重は概算荷重より多くなるのが一般的である。そこで架設時は、ブロック毎で足場組立に必要な材料をすべて桁上に仮置きし、架設時にクレーンの運転席に表示される荷重表より、主桁と足場荷重込みの重量を管理した（図-7）。

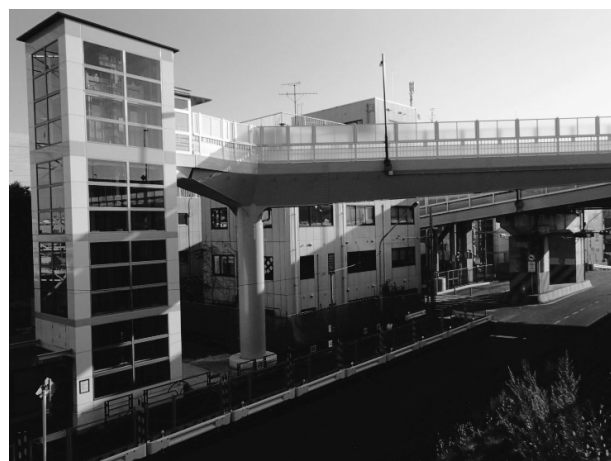
図-12 連絡橋完成（左はエレベーター昇降施設）

船堀橋の歩道部に関するバリアフリー対策事業は、北側、南側のスロープと南側のエレベーター昇降施設が平成25年に、北側のエレベーター昇降施設および連絡橋が平成28年に完成したことで完了した（図-12）。
