目 次

I. 技 術 論 文

I. 技術論文

海上部に架橋される橋梁の防錆・防食塩害対策

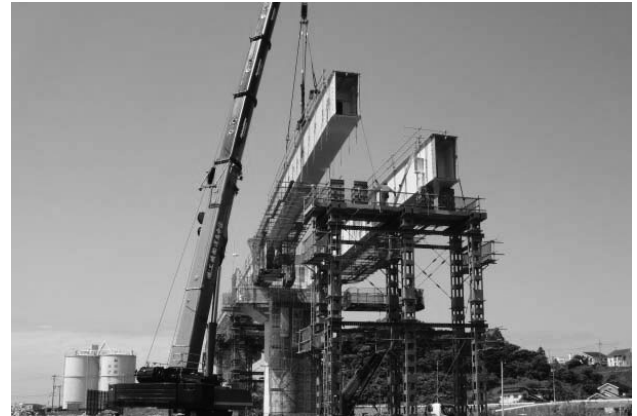
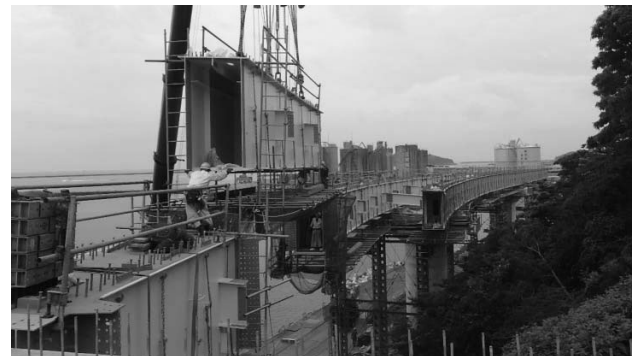
図-6 架設状況

架設はトラッククレーンベント工法で行った。現場状況より架設順序は、P3からA2とし、P3～P5区間はヤード上で2ブロックを地組立して架設を行った。ヤード通路に設けたB3ベントは、P3-P4間を架設した後にクレーンの移動を行ってから設置するものとした。また、ヤードから遠ざかるP5-A2区間の曲率170m区間は、作業半径から単材架設とし、A2上一つ手前のJ12-J13ブロックを落とし込んだ（図-6）。

a) 地組立ブロック架設（P3-P5）

b) 単材ブロック架設（P5-A2）（落とし込み）

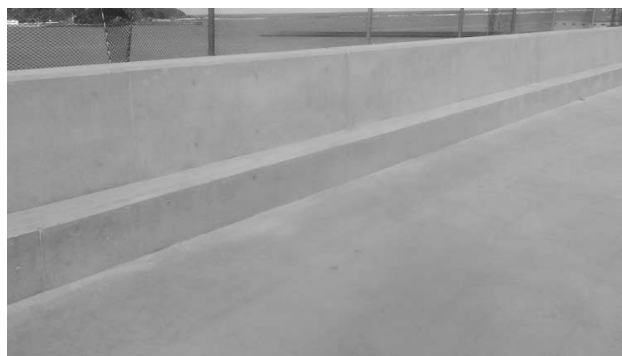
図-10 コンクリート外観

- ③ 型枠継目部からの練り混ぜ水の流出を防止するため、継ぎ目部に止水テープを施工し、砂すじ発生の抑制を行った。
- ④ 養生時の管理では、温湿度センサーを用いた。湿度が90%を下回らないよう管理を行った。
- ⑤ 湿潤養生完了後に表面含浸材の塗布を行った。上記により、外観の良好なコンクリートを施工することが出来た（図-10）。また、表面含浸材の効果を確認するためコンクリート表面の吸水試験を行った。その結果、塗布前と比較して透水量を89%抑制出来ることが分かった。海上のコンクリート構造物として良好な品質を確保出来たと考えている。

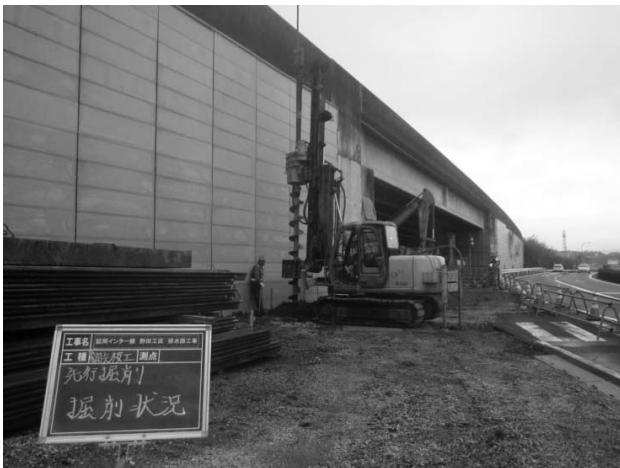
図-6 マルスドライバーによる先行掘削

すぐに、経過記録簿、施工状況資料、写真を添付し、発注者との打合協議を行い、作業ヤードが狭いこともあり、小型機械で対応できるマルスドライバーにて先行掘削を行って、鋼矢板を打ち込むことになった。この結果、苦情が来ることなく鋼矢板の打ち込み作業は完了した。

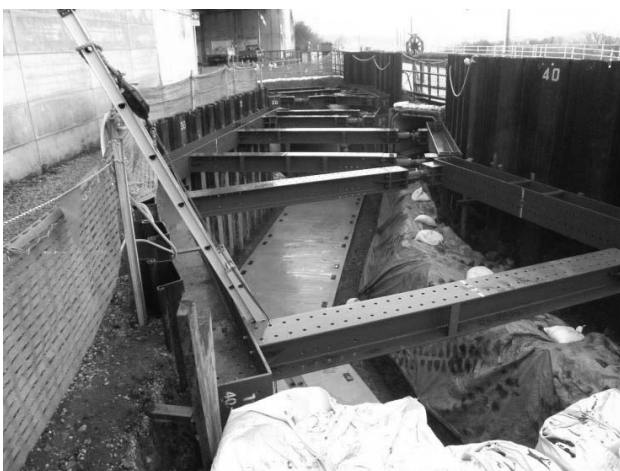
図-7 鋼矢板・山留材状況
右側鋼矢板=高止まり施工(転落災害防止対策)

打ち込み、引き抜き作業などによる、延岡インター線に与える不慮の影響を最小限に抑えるために、ボーリングデータの内部摩擦角(ϕ)より主働崩壊角(α)を算出し、既設重要構造物と鋼矢板芯までの距離が2.522m以内の鋼矢板(L=16.8m・N=42枚)については、埋め殺し対応を協議し承諾を頂いた。

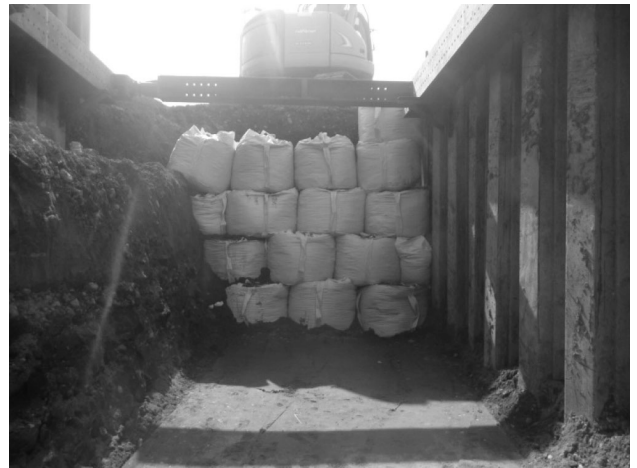
図-10 掘削完了カ所の大型土嚢

参考にですが、当現場は作業スペースの狭い現場であるため、連続しての掘削、据え付け作業は出来なかった。このため、5ブロックに分割して施工する計画を立てた。少しでも作業スペースを確保するために掘削完了カ所には、大型土嚢を積み上げ、敷き鉄板を設置して、わずか(幅にして約2m)ではあるが作業スペースを確保し、基礎砕石搬入、基礎コンクリート打設時などの機械設置スペースとして有効に利用できた。

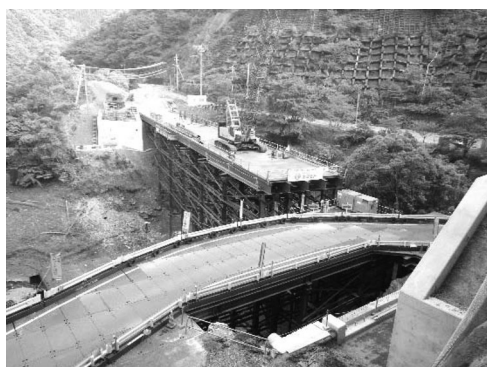
図-11 架設用仮橋完成

架設用仮橋の構造が少量化したことで、重量を当初の620t から500t まで削減し、資機材の輸送台数を低減させ、周辺環境への影響を低減させる

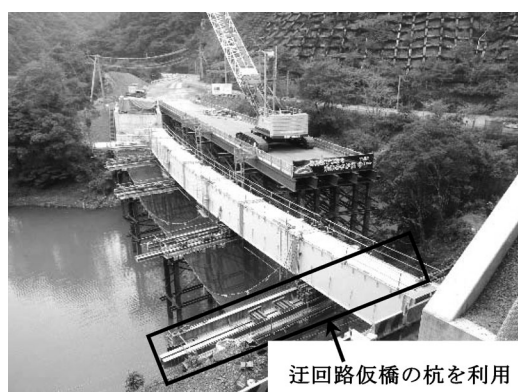
図-12 桁横取り作業前

桁架設時は、120tクローラクレーンにてG1桁①～⑦ブロックを手前のG2桁ラインで架設を行い、継手部のボルト本締め後にG1桁ラインまで4.2m横取りを行った（図-12）。

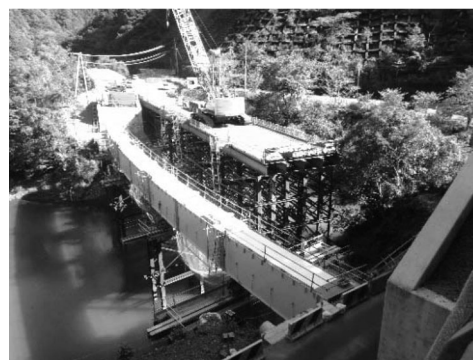
図-14 横取り完了

横取り作業時は各ベントの受梁に目盛りを設置することで、確実に移動距離を管理することができた（図-13, 14）。

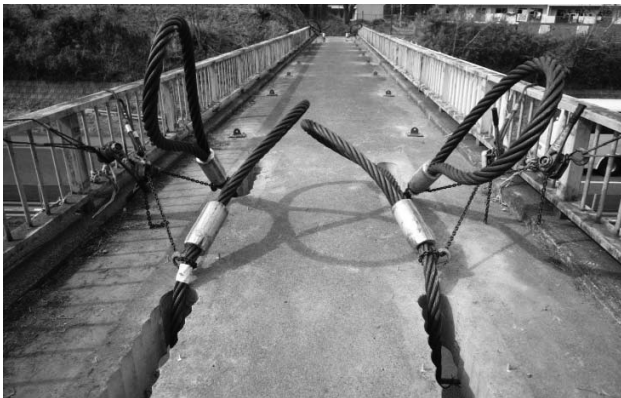
図-4 吊孔削孔とワイヤリング

橋体切断後の側径間重量は、51.0t及び41.6tで、φ65ワイヤー及び20tチェンブロックが必要なためワイヤリング方法を工夫し事前に吊り具を設置し作業時間を短縮した(図-4)。

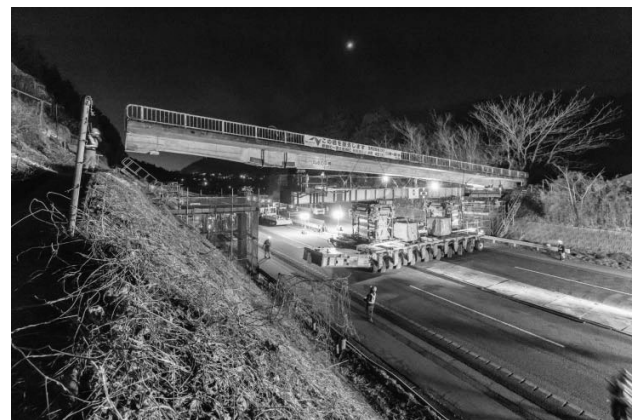
図-7 月夜の平橋撤去状況写真

月夜の平橋一括撤去については、施工上のトラブルも無く作業予定時間の6時間で一括撤去作業を完了した(図-7)。

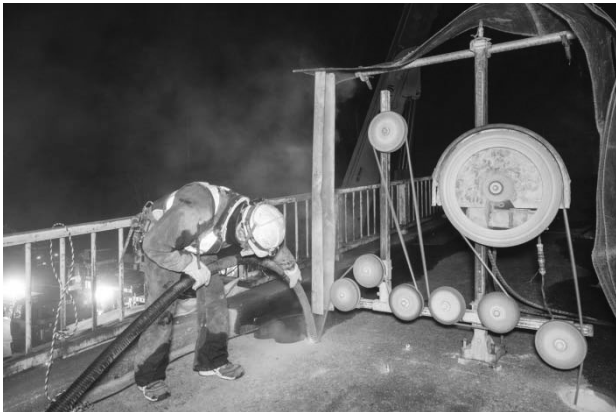
図-8 乾式ワイヤーソー切断状況

イヤーを設置した。当日の玉掛け作業は上記準備により10分で完了した。橋体の切断に使用する乾式ワイヤーソーは、橋面上に事前設置し、通行止め作業ではダイヤモンドワイヤーをセットし、70分で切断した。切断時の粉塵は、吸引機により吸引したため飛散は最小限とすることが出来た上、路面の清掃作業はほとんど必要が無かった（図-8）。

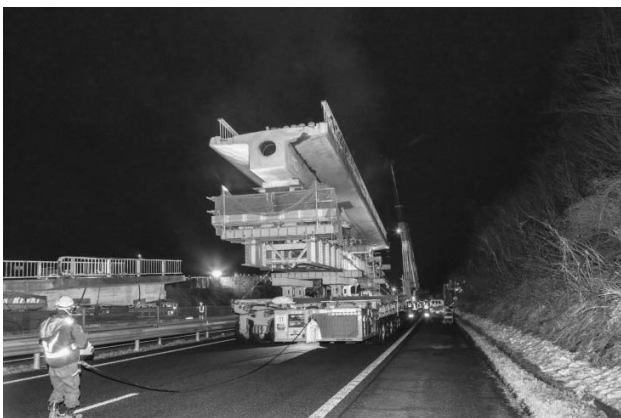
図-9 中央径間運搬状況写真

積み込み運搬作業では、橋体切断により橋体内部のPC鋼線が切断されるため解析結果に基づき受け点を設置、荷下ろしラッシングを行い運搬、30分で積み込み運搬を完了した。中央径間の多軸台車による運搬も問題なく終了した（図-9）。

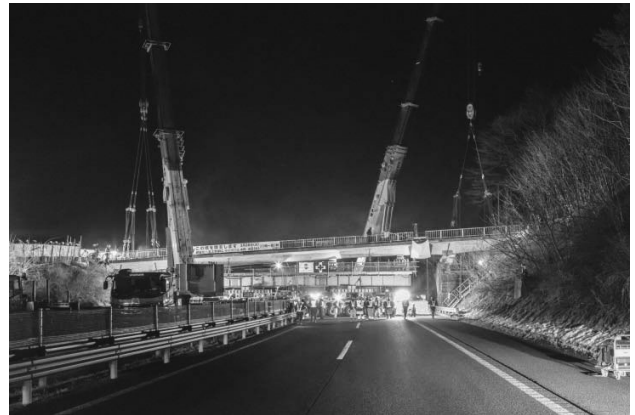
図-10 溝上橋撤去状況写真

めにて撤去する作業であったが、通行止め時間内に撤去を完了するとともに既設橋梁への影響を最小限とし施工することが出来た（図-10）。

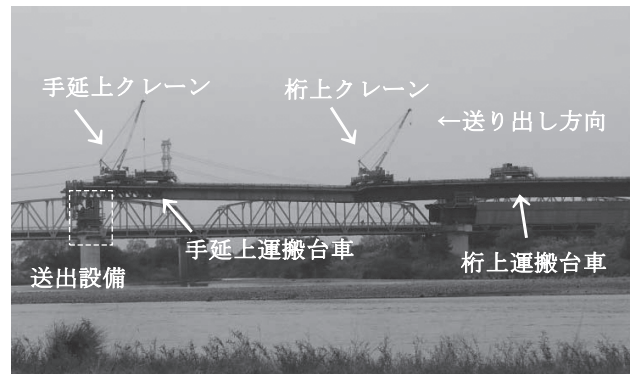
図-5 橋脚上設備の運搬、設置状況

施工方法は、最初の送り出し前に、送り出しヤードにて主桁と手延機上に軌条設備を設け、自走式小型クレーン(2.8t×8m)と自走式運搬台車(耐力10t)を設置した。この状態で桁を送り出し、手延機を橋脚に到達させた後、小型クレーンと運搬台車にて、足場、送り出し設備、支承、下部工検査路を設置した(図-5)。

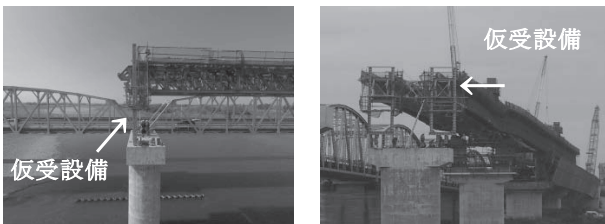
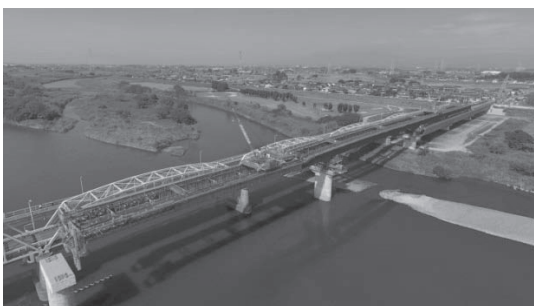
図-7 先端支持状況（上）送り出し状況（下）

また、送り出し完了後、即時に先端を仮受するために、手延機先端にH鋼を縦に取り付け、荷重が支持できるようにした（図-7）。この仮受設備がない場合、橋脚と手延機との設備を人力で組むことになり、手延機が安定した状態になるまで時間と労力を要する。さらに手延機が解析通りにたわまないことや逆の場合も考慮し、仮受設備の受点直下に人力で動かせる重量のサイコロ型のH鋼（49kg）を積み上げることで調整代を設けた。さらに各橋脚到達時の手延機と橋脚とのクリアランスに対応できるように3tチェーブロックを仕込み、送り出し前に調整した。

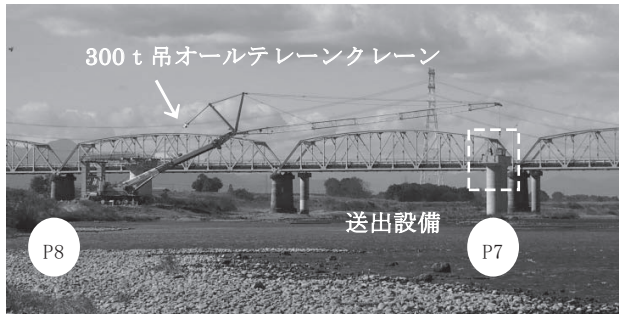
図-9 P7脚上設備の先行組立

クレーンを据え付け、1径間先のP7送り出し設備の組立を行った(図-9)。この結果、クリティカルパスからも外れ、約3週間の工程短縮が図れた。

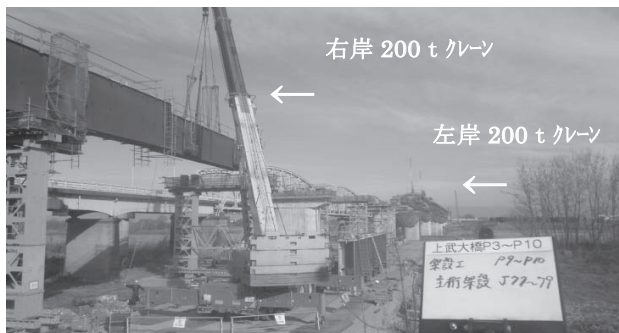
図-10 右岸、左岸同時架設状況

当初計画では、P3～P8の送り出し架設完了後、200 t クレーンを左岸から右岸へ移動し、P8～P10のベント架設を行う予定であった。しかし、最初の送り出しが遅れたため、送り出し架設と並行して、別の200 t クレーンにてベント架設を行った(図-10)。この結果、約3週間の工程短縮が図れた。

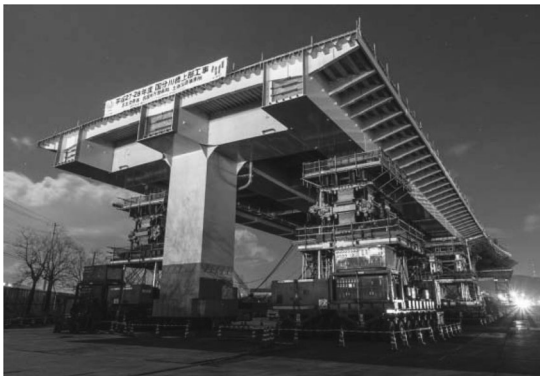
図-1 多軸式特殊台車一括架設状況

架橋地点が既設道路上に架かる上下構造となるため、一般国道への影響を極力少なくした多軸式特殊台車（以下、多軸台車）による一括架設工法を採用した。鋼桁および鋼桁と剛結する鋼製橋脚基部2基を地組立ヤードにて地組立し、橋脚基部2基含む門型部（鋼重760t、全長50m、幅員25m）

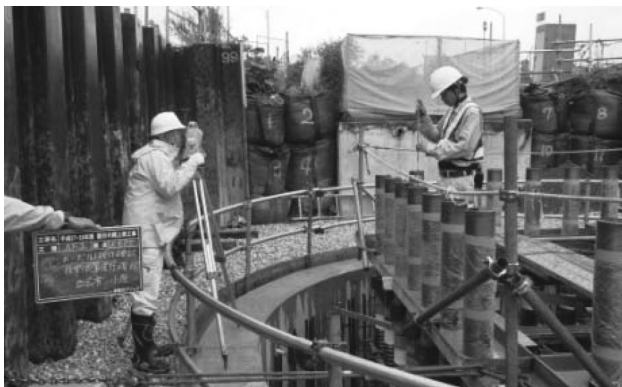
図-5 アンカーボルト計測状況

また、架設に先立ち据え付けた直定式アンカーボルトの平面的な位置を計測し、地組立の橋脚基部位置へ反映した（図-5）。

このように橋脚基部を固定し、アンカーボルトの計測結果を地組立に反映することにより、橋脚基部の位置精度を確保することができた。

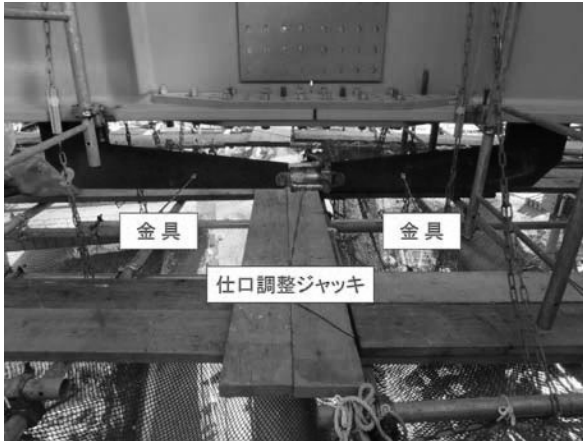
図-8 継手ギャップ調整装置

その結果、添接作業に多大な時間を要することなく、容易に仕口角度の微調整ができ、上部工の出来形精度を規格値の50%以内に取りめることができた。

以下に、仕口調整装置を図-8、簡易セッティングビームを図-9、落とし込み架設状況を図-10に示す。

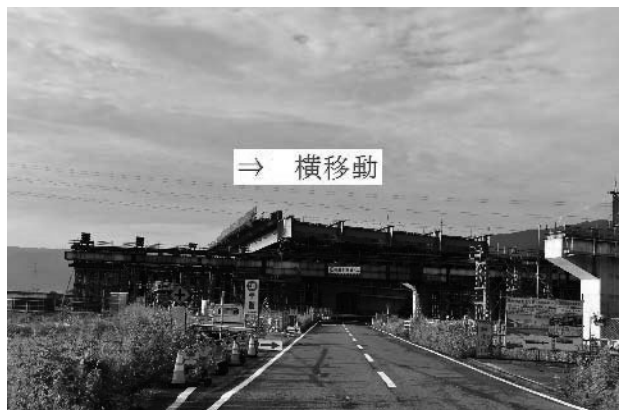
図-3 桁横移動

道路を跨ぐ作業ヤードに設備を組立て、桁・合成床版の架設後、足場組立工・高力ボルト工・現場塗装工・足場解体の作業など、道路上の施工を終了した後横移動を行う。この時、桁と合成床版を合わせると約1,000tの部材を約40m横移動することとなる。

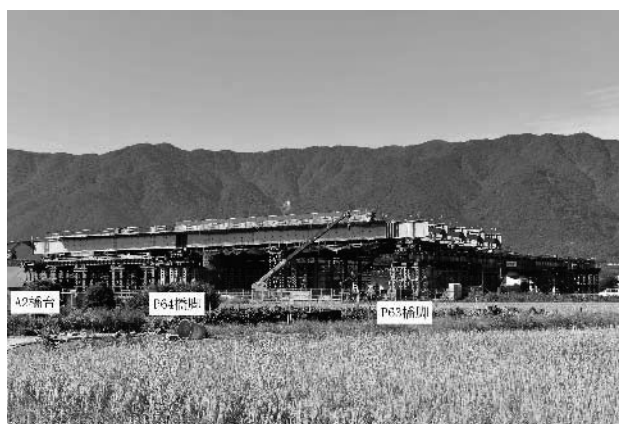
図-4 桁横移動設備図

本橋 A2の最大幅員は約37m、横断勾配は4.0%と大きいことから、G1とG5の受け点の最大高低差は1,320mm（図-5）発生するため、受け点の高い箇所では安全対策が必要であった。対策として、1つの橋脚に2列の軌条設備を設けその上に、H形鋼を井桁に組み上げ、更に1橋脚に4基の水平ジャッキを設け安定を確保した横移動とした。

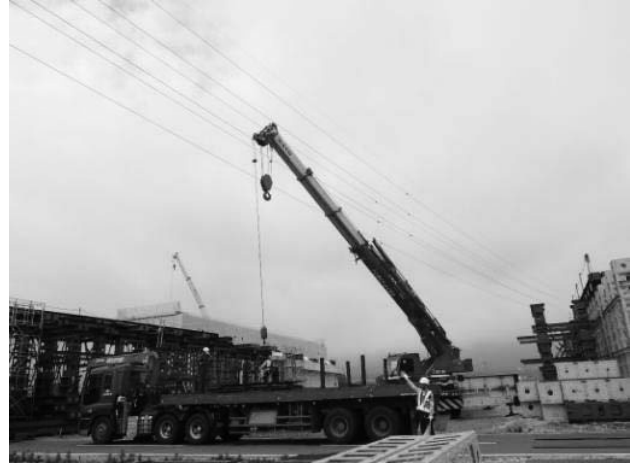
図-11 監視人

更に、高圧線付近でのクレーン作業時には指名された監視人の配置（図-11）、およびレーザーバリアシステム（縦方向と横方向の2ヶ）（図-12）の設置を行い高圧線から5m以内にクレーンのブームが侵入すると運転席内でブザーが鳴り警告するよう設定し、安全作業に努めた。

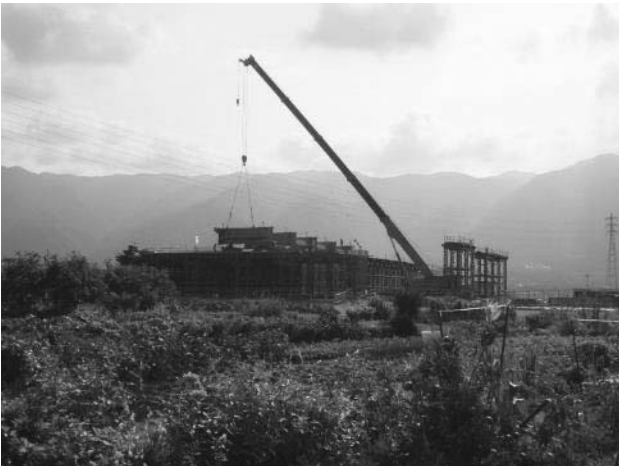
図-10 桁架設

高圧線直下での架設は、桁と77,000Vの高圧線との離隔が限られており危険なため、P64側で地組を行い両端クレビス付引・押複動型油圧ジャッキを用い縦送りを行った（図-10）。

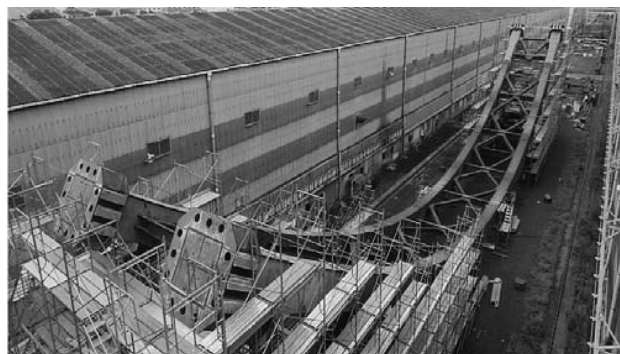
図-3 アーチ部材の倒立一体仮組立

アーチ部材を反転させた倒立一体仮組立を実施し（図-3）、現場架設時に求められる部材の出来形精度を確保した。

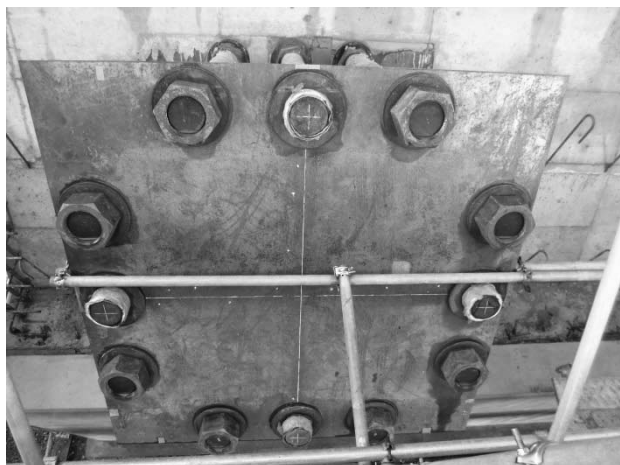
図-4 アンカーボルト間隔保持材

下部工によるアンカーフレーム据付工事では、アンカーボルト上部におけるボルト相互の中心間隔を保持する仮設材（テンプレート）（図-4）は計画されておらず、アーチ部材の架設起点となる初回架設部材の据付精度を確保するため、当工事

にてテンプレートを製作することとし、これを下部工へ支給し、本設備を用いてアンカーボルト位置とその相互間隔の出来形を調整することで、所定の精度を確保した。

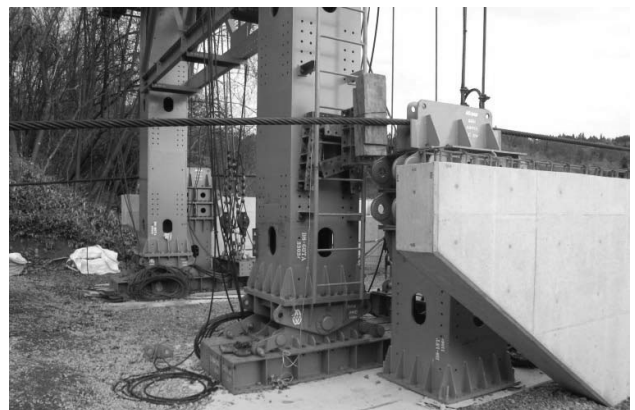
部材架設時、鉄塔設備を安全に支持するために必要とされるA1橋台側鉄塔基礎部の大掛かりな地盤改良は現場工程の短縮に逆行するため、鉄塔基礎は、当初計画時のコンクリート直接基礎からH形鋼による杭基礎に変更し（図-8、9）、これ

を支持地盤まで確実に打ち込み・支持することで、安全性を確保し、現場工程の短縮を図った。

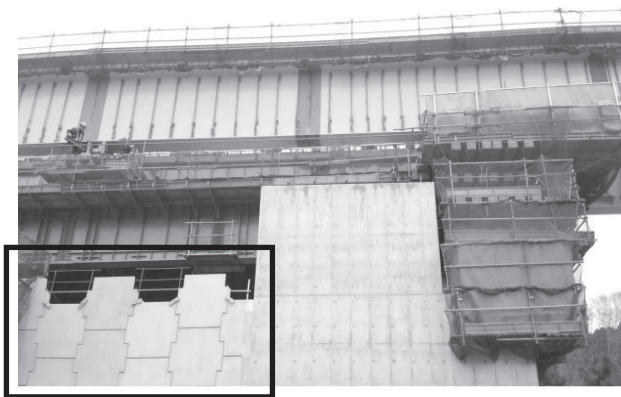
図-2 テールアルメ

本橋の鋼桁の送出し架設では、A1橋台背面部（土工部）の地耐力を確保後、その上部に送出し軌条設備を設置するとともに、その上部に仮の受架台を用いて鋼桁の地組立を行い、出来形精度を確認した上で、鋼桁を支持するための従走台車設備に受け替え、これを移動させることで地組立ブロックを前方へ順次、送り出す計画であったが、実際の現場の状況は、橋台背面部の盛土内に帯状の鋼製補強材（ストリップ）を層状に敷設し、土とストリップの摩擦効果によって、強固な補強盛土を構築したテールアルメが施工されており（図-2）、送出し軌条設備の土工部への設置（荷重載荷）は不可の状況であることから、送出し軌条設備を支持するための設備を構築する必要があった。

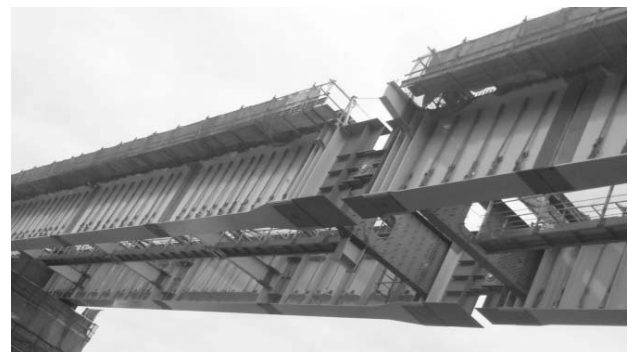
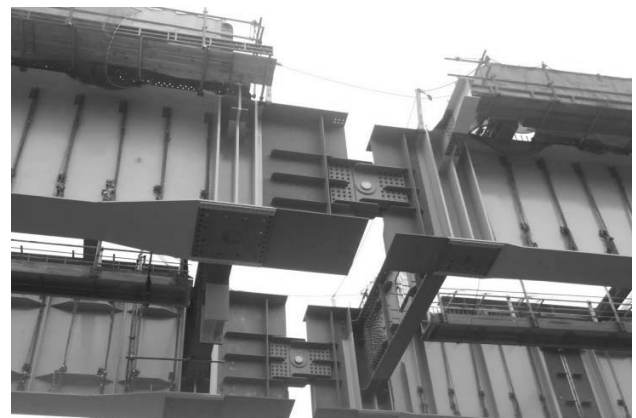
出しによる張出し架設時の鋼桁補強回避による経済性向上および現場工程の短縮の観点より、下り線(A1~P4)の鋼桁後端部と東畦野橋の鋼桁前端部をヒンジ連結し、2連一体での送り出しを可能とした手延べ機を用いた重連式送り出し架設を採用した(図-5、6)。加えて、その後の上り線の鋼桁を送り出し架設を終えた下り線上を利用し、縦取り架設と横取り架設を実施することで、更なる施工の省力化と工程短縮を図った。

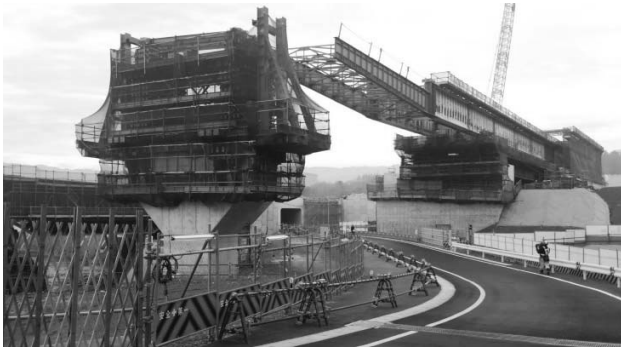
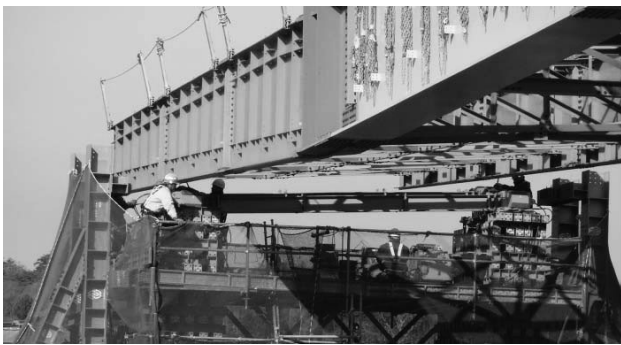
手延べ機先端のたわみ処理のためのジャッキアップとこれに伴う仮受架台の挿入作業等を回避するとともに、送出し架設作業の省力化を実現するため、架設計算で算出した前方橋脚仮受設備到達時における手延べ機先端部の鉛直たわみに相当する高さと同様に、送出し桁への手延べ機の鉛直方向の設置角度を調整した（図-7、8）。

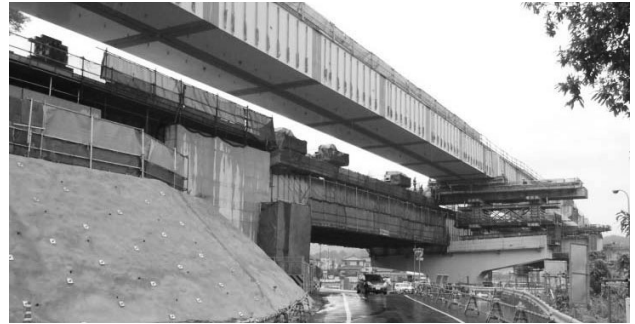
図-9 マジックスライド装置による横取り

平面的に見て、互いに平行配置とはなっていない橋脚上の横取り架設に起因し、その進捗により鋼桁ブロックの支持点間隔（2点支持）が変化する横取り架設を可能とするため、特殊横取り装置（マジックスライド装置）を採用した（図-9、10）。

本装置では、横取り方向（橋軸直角方向）に対して、スライドジャッキ上に橋軸方向への摺動機能として、シンクロジャッキのクローラ部分の機能を採り入れ一つの装置としたことで、異方向への横取りを可能としている。

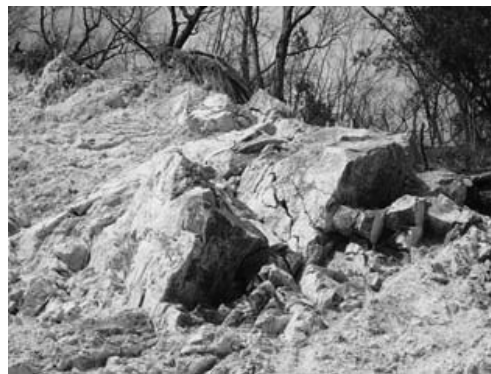
図-2 斜面状況（亀裂大）

- ① 裾花凝灰岩を基岩とした当該斜面の表層は脆弱であり風化浸食されやすく、風雨により落石が発生するため、下部に有人による防護柵等が設置できず、通常の施工方法（有人仕様）では先行して崩積土の除去ができない。

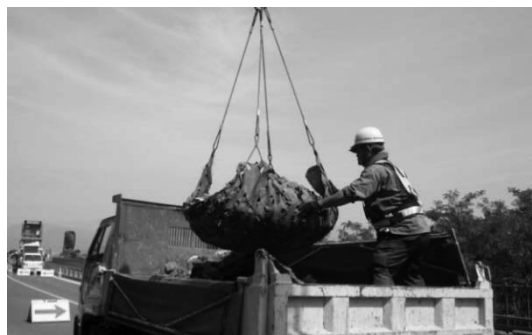
図-3 ワイヤーモックでの土砂積込

③洞門上からの土砂搬出に関し、当初計画ではクレーン・ワイヤーモックによる方法（図-3）であるため搬出効率が悪く、上下各1車線国道上における片側交互規制期間の増大が工程に大きく影響する他、玉外し時のワイヤーの跳返り・走行線への落石の危険があった。

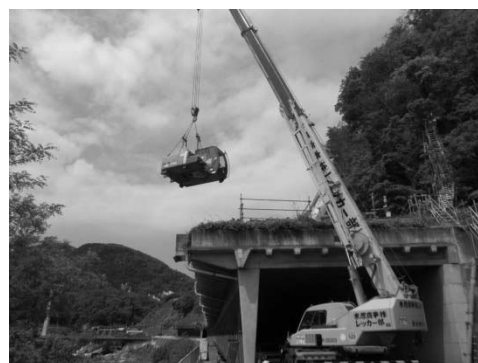
図-5 揚重状況

洞門上への重機搬入路の設置ができない条件から、事前に工場にて分解された無人化施工機械(バックホウ0.45m³級・不整地運搬車6t級 各12t程度)を25tラフタークレーンにより組立を実施した。クレーンの揚重能力より吊上げるパーツを5t未満に制限した。また事前に洞門への荷重影

響の照査を行い、施工を実施した。

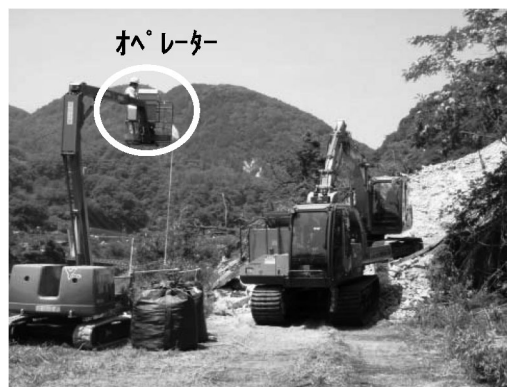
図-7 崩土積込状況

崩落法尻直下には無人化施工重機を搬入し、落石の影響範囲外にて重機オペレーターが無線により、掘削・搬出作業を行った。バックホウ操作者は上部からの落石対策と視認性を明確にするため高所作業車上(4m以上)にて作業を行った(図-7)。

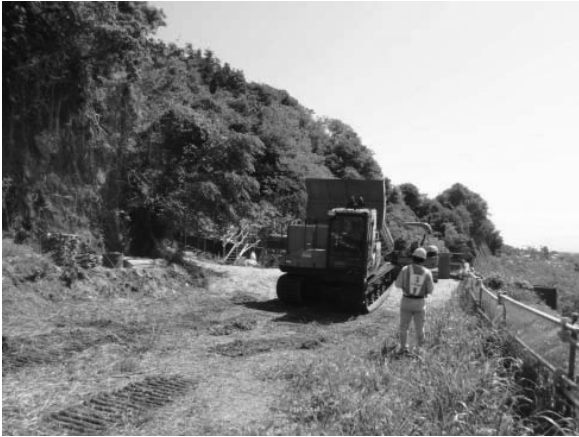
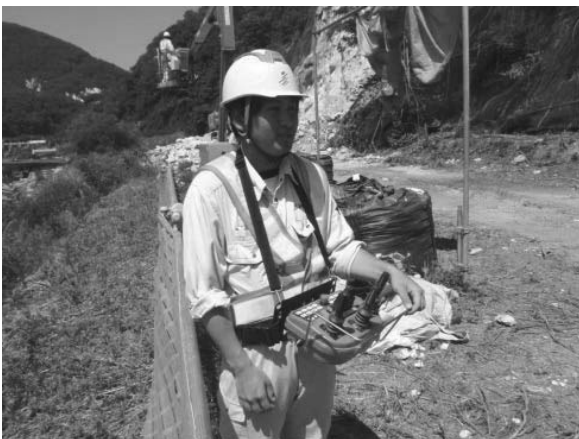
不整地運搬車の仕様として上部全旋回型（日立EG70R）を採用し、ヤードの狭い洞門上において方向転換をせずに、運搬することが可能となった（図-8、図-9）。

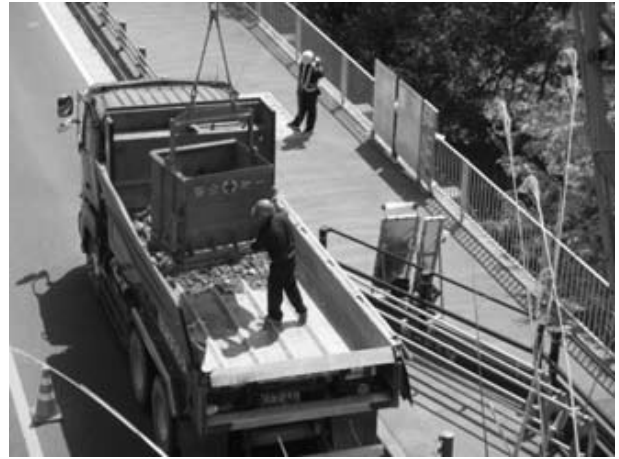
図-10 底開き式バケツトによる積込状況

③の改善点として、洞門上からの土砂積込搬出のためワイヤーモッコから底開き式の土砂バケツト1m³仕様（ノセ技研製）（図-10）に変更した。当バケツトは止め具を解除しハンドルを手前に引くと底板が外れ土砂が落下し、平坦な箇所には置く底板がロックする機構がある。これを2個使用し、交互にダンプトラックへの積込を行った。

底開き土砂バケットの使用上の留意点として、径の大きい岩石等(50cm以上)を投入すると石同士がクサビ状態により落下しにくい場合があった。当現場では土砂バケット1m³仕様へ投入する際、岩石径を30cm程度に小割して搬出を行った。

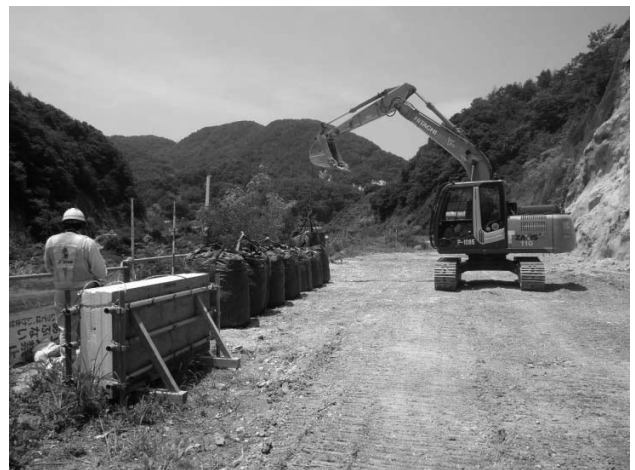
図-11 大型どこのう設置状況

無人化施工後には法面上部より人力整形・掘削・モルタル吹付を4回に分けて逆巻きにて実施した。同施工中、法尻には土石等が落下集積するため、整形・掘削前に無線式バックホウにて大型土のう（図-11）を設置し、整形・掘削中の河川への落石防止することができた（図-12）。

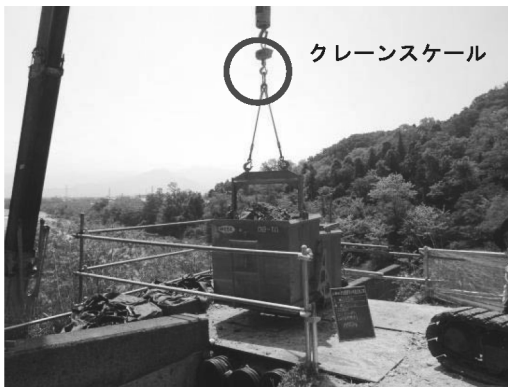
図-13 重量検収状況

第三にダンプへの過積載防止対策として有効となった点である。バケットに入る土砂容積が一定であるため、土砂重量を事前にクレーンスケール(3t)にて確認後、(1バケット当り1.5t)バケットでの下し回数を定め(5回:7.5tに設定)8t積大型ダンプへ、最大積載量以下で積込みを行った。

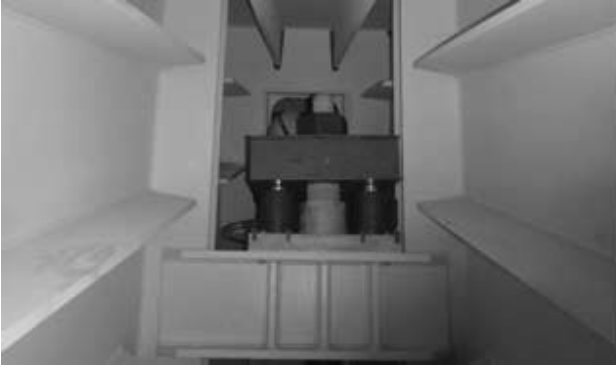
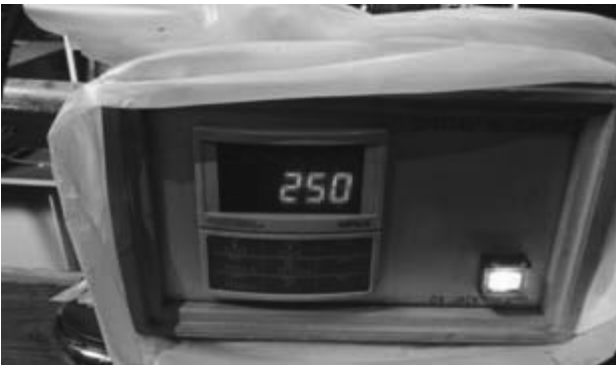
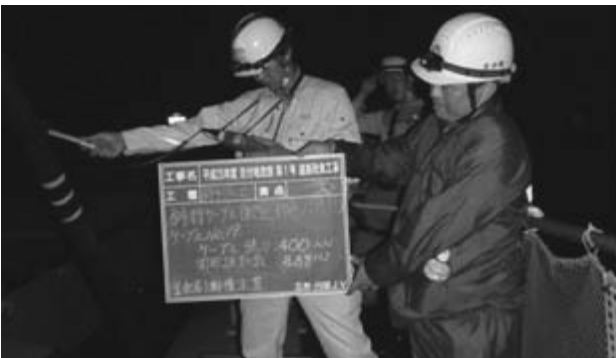
ケーブル張力の測定は30t油圧ジャッキ2台+手押しポンプ1台にデジタル圧力メーターを取り付けて1kNまで読み取って精度を上げた(図-2、図-3、図-4参照)。また、固有振動数測定は振動計(バイブレーションアナライザー)を使用した。理論算定式の曲線グラフにプロットした実測値、補正前・補正後を図-5に示す(代表例

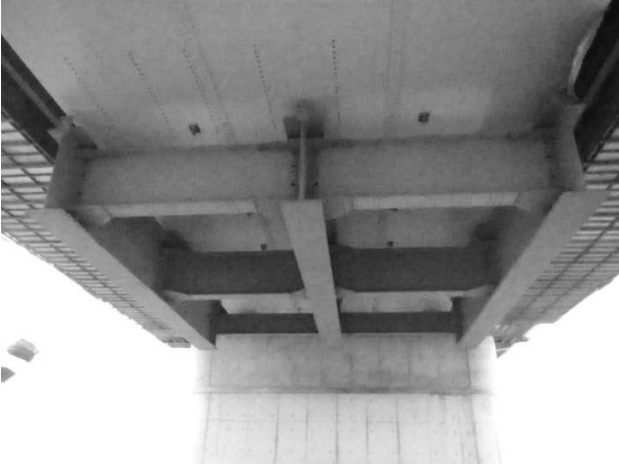
図-6 仮受ブラケット設置状況

が懸念された。よって、ブラケット先端に移動制限装置を設置し、側径間の自由移動を制限できる構造とした。この移動制限装置はジャッキアップ・ダウンの上下移動に対応できるようにするため、ブラケットとの取り付け部を縦ルーズホールとした。

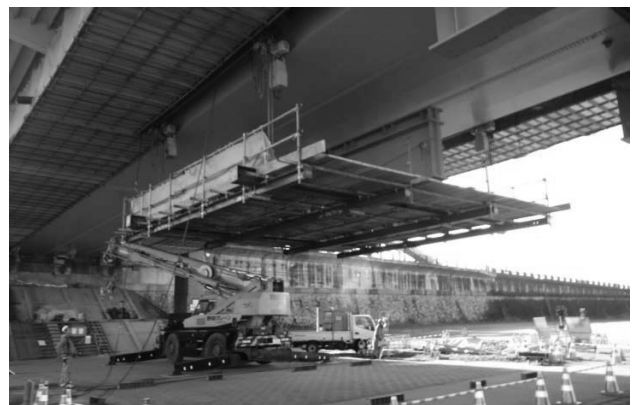
図-9 仮受ブラケット荷上げ状況

墜落等のリスクを削減することができた。また、部材の取込み、取外し時の運搬にも利用できる構造としたため、施工性がよく経済性に優れた工法となった。図-9に仮受ブラケット荷上げ状況、図-10に仮受ブラケット設置状況を示す。

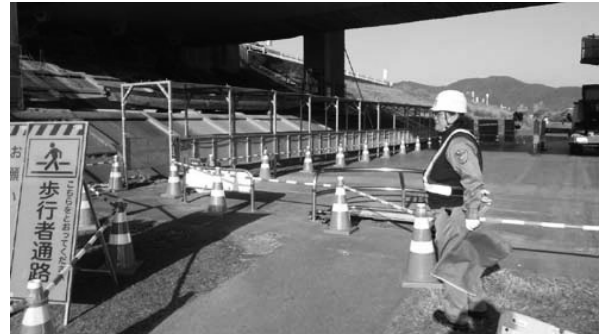
図-12 歩行者ゲートへの誘導状況

工事期間中において、河川敷の桁下範囲に屋根付き歩行者ゲートを設置するとともに、河川敷で作業を行う場合は、交通誘導員が歩行者ゲートへの誘導を行い、安心・安全に通行できるように工夫した。また、河川敷の工事使用日がわかるように週間工程表を設置した。図-12に歩行者ゲートへの誘導状況を示す。

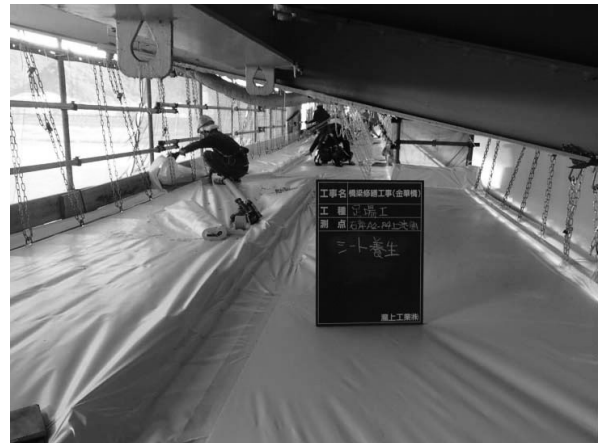
図-13 防滴シート設置状況

隙間が無く安全に足場の組立・解体を行うため、側床版の塗替え塗装用の足場をパネル足場とした。また床面上には防滴シートを敷き詰め、第三者への飛来防止対策を行った。図-13に防滴シート設置状況を示す。

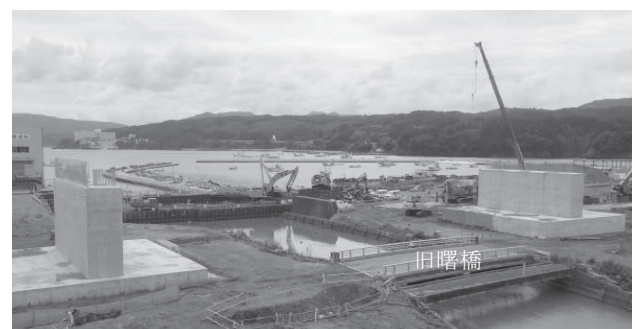
図-2 施工前

あった曙橋（橋長20m）の隣に高低差約12mの計画高で、橋長66m（支間63.8m）のPC箱桁として計画され、今回当社で施工することになった。施工前の現場状況を図-2に示す。単純桁で支間60m以上のコンクリート橋は全国でもあまり実績がなく、当社の施工実績でも最長となることから社内施工検討会で問題を上げ、中でも主桁コンクリート（打設数量約1,000m³）の打設方法・ひび割れ発生の抑制の2点について重点を置き、検討・計画を行うこととした。

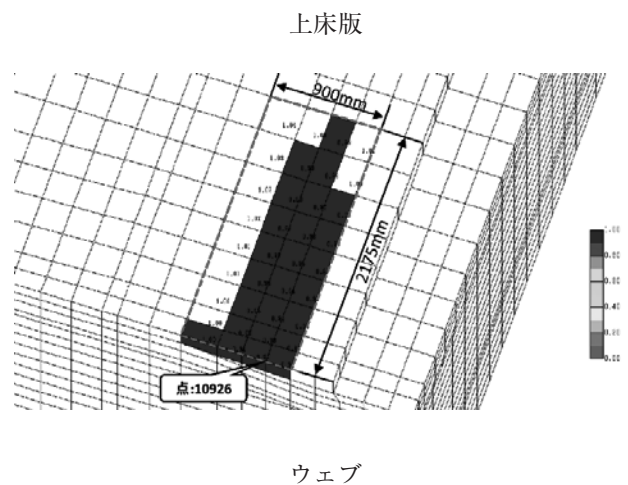
図-6 ひび割れ指数分布図（上床版・ウェブ）

温度応力解析の結果に基づき、補強を行う条件として水和熱が上昇してから下降に至る過程で一時的にひび割れ指数が1.0を下回る範囲と、水和熱が下降してコンクリート温度が外気温と同程度となったときひび割れ指数が1.0を下回る範囲とし、それぞれ補強鉄筋を追加配置することとした。解析の結果、上床版上面の中央付近およびウェブ付け根付近にひび割れ指数1.0未満となる箇所が生じ、温度ひび割れの発生が懸念された（図-6着色箇所）。

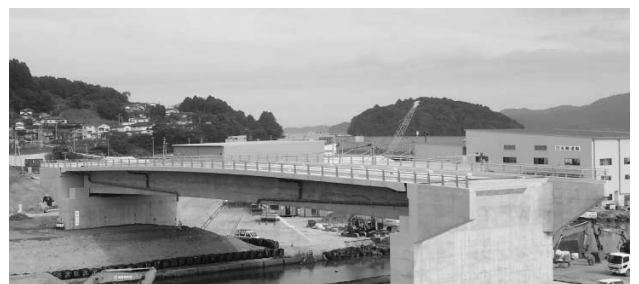
図-8 曙橋（上部工）工事 完成写真

本橋梁の施工を無事に終えて、事前計画の重要性を再認識しました。主桁のコンクリート打設については、下床版・ウェブと上床版の2回で打設することが一般的ですが、施工性・施工量等の諸条件を考慮し3分割で打設を行ったことは、本工事において打設時間・打設人員の面で適正な判断だったと思います。また、温度ひび割れ対策については、補強鉄筋を追加した範囲は少ないながらも、解析結果は妥当で実際の躯体に反映され品質向上に寄与できたと思います。最後に本工事の完成写真を添付（図-8）します。

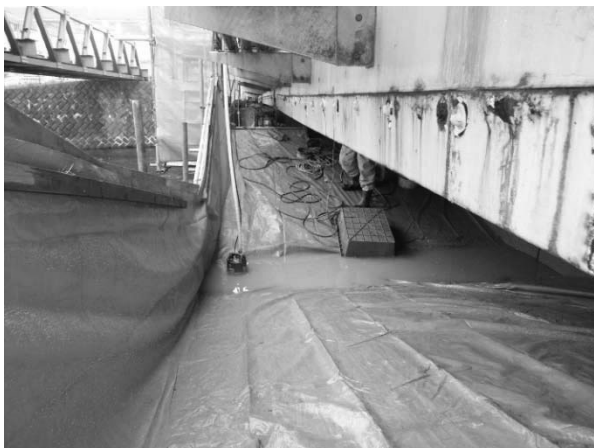
図-14 汚泥水回収状況

床版カッター切断時はワイヤーブリッジに板張り、シート養生した中で残水ポンプを設置し、汚濁水用水槽に回収した。ワイヤーソーの施工箇所は伸縮装置、横桁切断箇所等でワイヤーブリッジ足場がカバーできない箇所であり、乾式にすることにより汚濁水は発生しない。

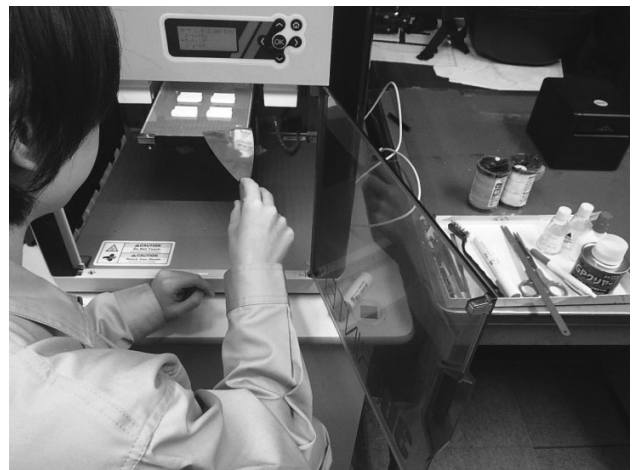
図-4 製作組立写真

部材はPCにて種類別に製作図を作成すればおのずと3Dプリンターが製作してくれるが（この作業も簡単ではないが）、組立は現場施工と同様に手作業ではめ込んでいくので、組み立てて製作することが楽しいと思える人でないと向いていない作業ではあった。

モデル製作寸法として、弊社のプリンターでも1/10までは作成できるが、今回は実寸の1/30にて製作を行った。

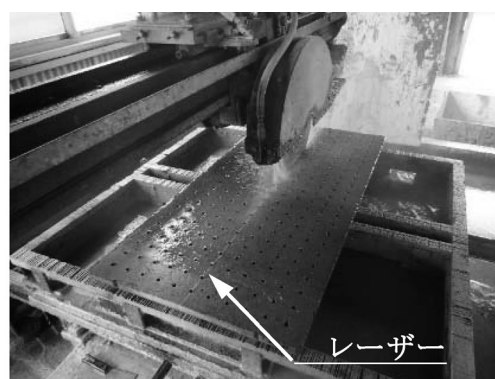
図-5 残存型枠の切断

結果、工場加工（図-5）により精度の高い切断が出来るだけでなく、粉塵も出ないことから作業環境も改善することが出来た。

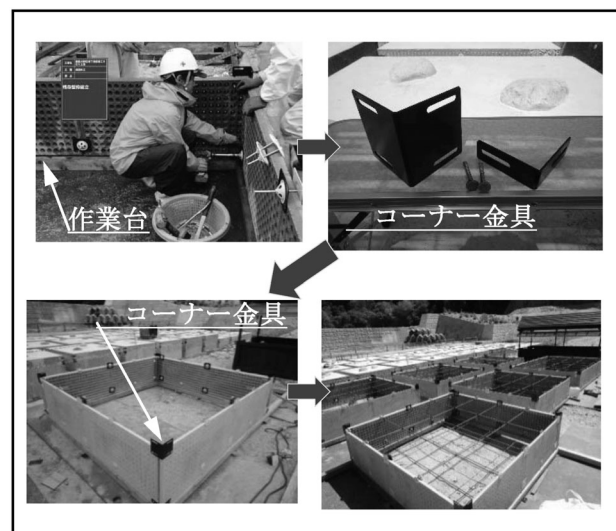
図-6 下段組立状況

あらかじめ切断加工し、パーツ化した型枠の組立作業は、模型を組立てるような作業感覚となり、作業能率が向上した。

型枠の吊り上げ時に歪まないよう縦横に補強鉄筋と、同時にコーナー金具も溶接する。

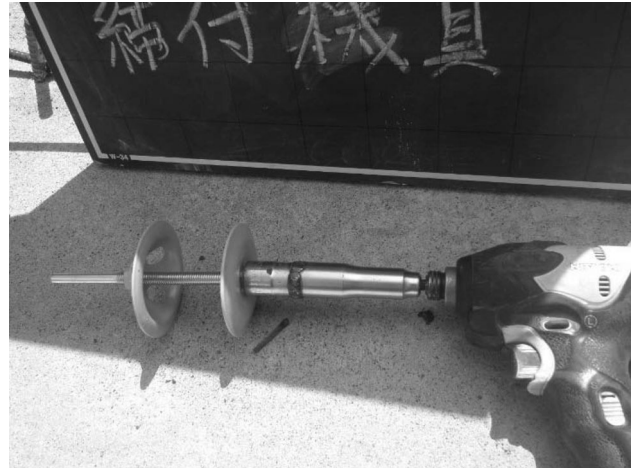
図-8 製作した残存型枠専用ボックスレンチ

そこで市販のボックスレンチ2個を組合せ、組立専用レンチを製作した（図-8）。

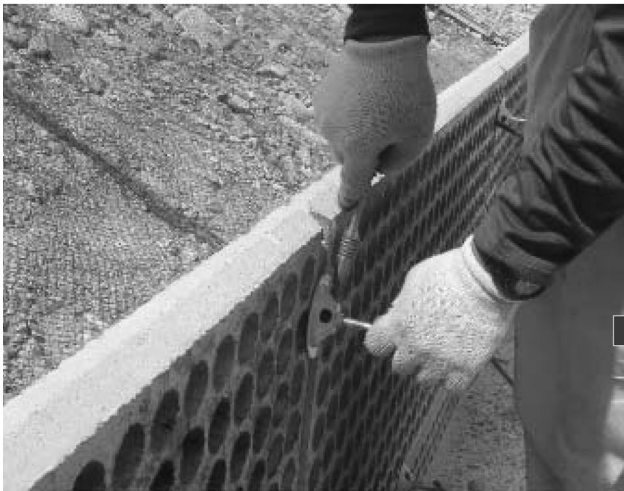
図-7 従来の締付作業

また、残存型枠組立作業において、従来だと組立用金具（図-7）の穴に工具を差し込み、表金具と裏金具を締付けて固定するのが一般的である。

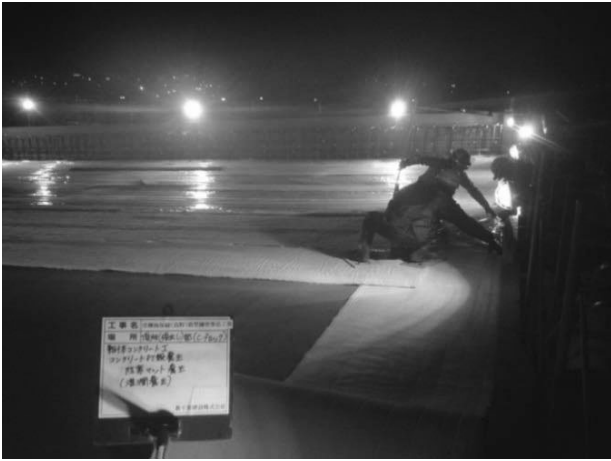
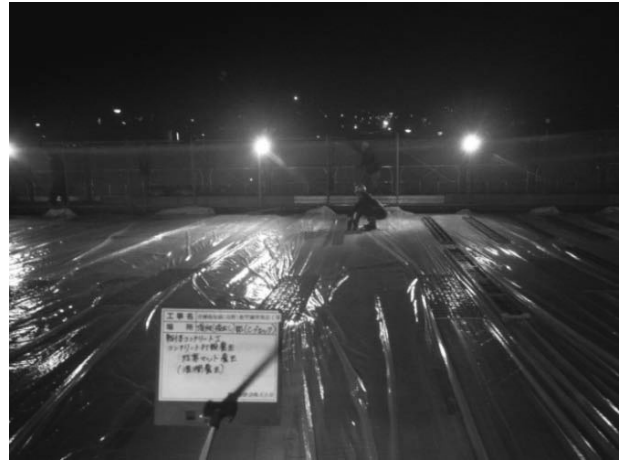
図-4 密閉養生施工（左：養生マット施工・右ビニールシート施工）

※養生マット・ビニールシートは重ね合わせ、隙間をなくす事で、より遮へいした密閉空間をつくる。

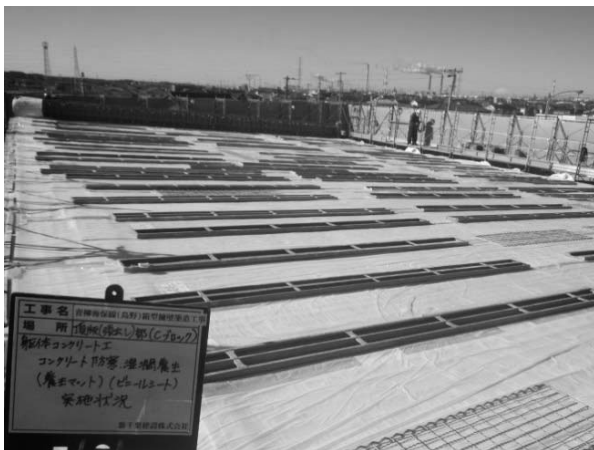
図-5 太陽光熱による密閉養生
(水和熱反応と同等の効果が得られる)

う事で、保温と湿潤状態を保ち、効果を最大限に持続させた(図-5)。この状態を保つことで、コンクリート表面の急冷を防ぎ、温度低下を緩やかにし、急激な乾燥を防ぐため、初期の乾燥収縮によるひび割れの抑制と低減効果も得る事ができた。

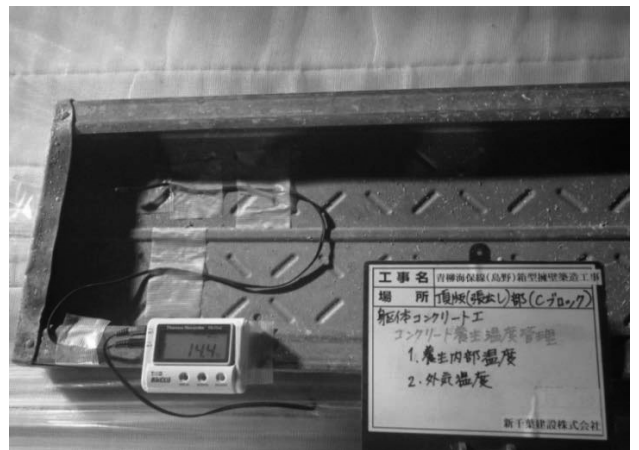
図-6 温度計測管理
(1:養生内温度・2:外気温)

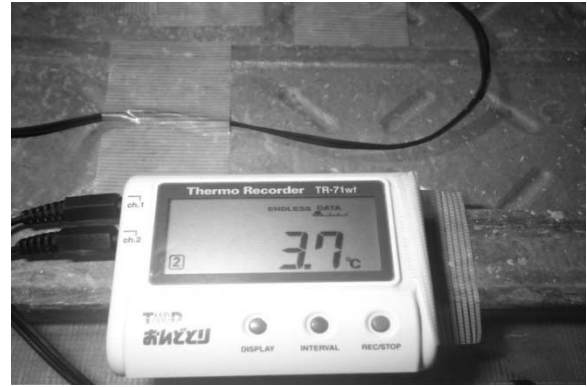
図-7 養生温度管理（1：養生内温度・2：外気温）

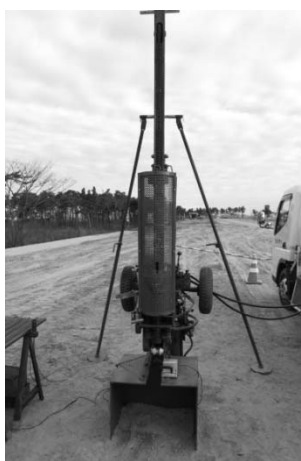
図-6 H-CPT 設置及び先端コーン

キング貫入機を転用して更に容易に移動可能なものとした。H-CPTは、動的な荷重を測定するために、動歪計を使用して極めて短い時間に発生する荷重を記録している。三成分コーンを基にしているため、コーン内部に間隙水圧計、加速度計を内蔵し複数の地盤情報を取得出来るようにしている。

図-7は、H-CPTによる植生盛土内の強度分布である。盛土はT.P.=5.8m~2.6mまで区間(二次盛土)で、この区間で所定の硬度を保つ必要がある。山中式硬度計と貫入試験の相関性は山中式貫入計のものを引用している。山中式貫入計の断面積が 3.3cm^2 とH-CPTの $1/3$ であることから、スケール効果を考慮して管理値を $q_c=0.3\text{MPa}$ として調査を行った。コーン指数は、静的な強度と動的な強度の相関性を確認するために、N値との相関性を確認して変換している。N値とH-CPTの相関係数を求めて、一般的なコーン貫入試験と標準貫入試験の比 $q_c/N = 3 \sim 4$ (砂地盤) から変換を行った。図-6は、H-CPTの測定状況であるが、標準貫入試験や、カウンターウェイトを使用した静的コーン試験と比べて簡易

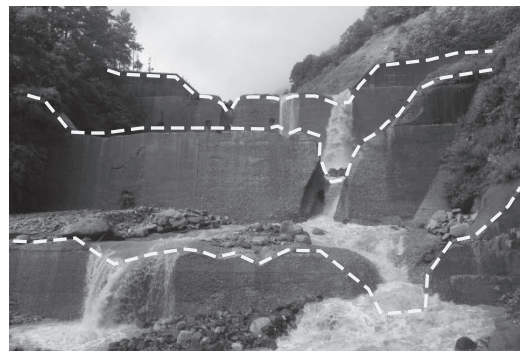
図-1 浦川砂防堰堤 摩耗・損傷状況

本工事が位置する浦川の上流域は、日本三大崩れの一つである稗田山の大崩壊地を抱えており、溪流内にも大量の不安定土砂が堆積する状況となっていた。そのため、出水時には、頻繁に土石流が発生する荒廃溪流である。この度重なる土石流にて摩耗や損傷した浦川砂防堰堤には、修復と補強を中心とした対策工事が求められている（図-1）。

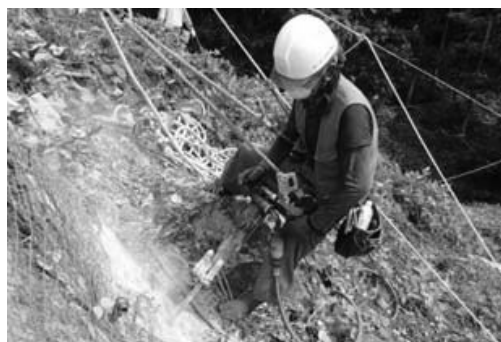
図-3 削岩機による削孔作業状況

本工事の落石防止網工では、ワイヤー控え用アンカーの施工において、削岩機等の振動工具による作業が必要となる。振動工具を使用する作業では、使用する工具の振動レベル、使用時間や使用期間に伴う暴露条件により振動障害の発症リスクが高まる（図-3）。

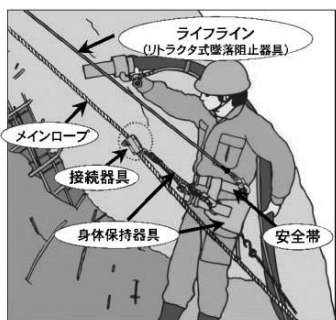
図-4 ロープ高所作業におけるライフライン

『ロープ高所作業』に関する労働安全衛生規則にて、平成28年1月より、親綱（メインロープ）の切断等の不具合による転落災害に備えて、別途ライフラインの設置が義務付けられた（図-4）。

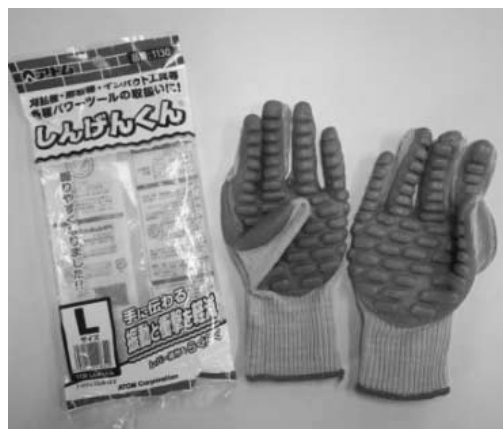
図-6 振動軽減防振手袋

削岩機を使用する作業従事者に対して、振動軽減効果が期待できる『防振手袋』の配布をした（図-6）。

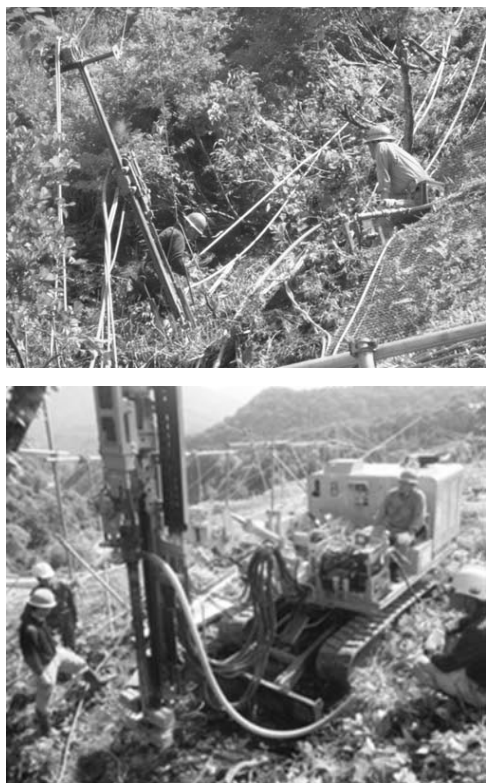
図-7 上：吊り下げ式削孔機（スカイドリル）
下：クローラー式ボーリングマシン

削岩機を使用する作業自体を減らす事を目的として、作業ヤードの条件を踏まえ、吊り下げ式削孔機（スカイドリル）およびクローラー式ボーリングマシンを活用した（図-7）。

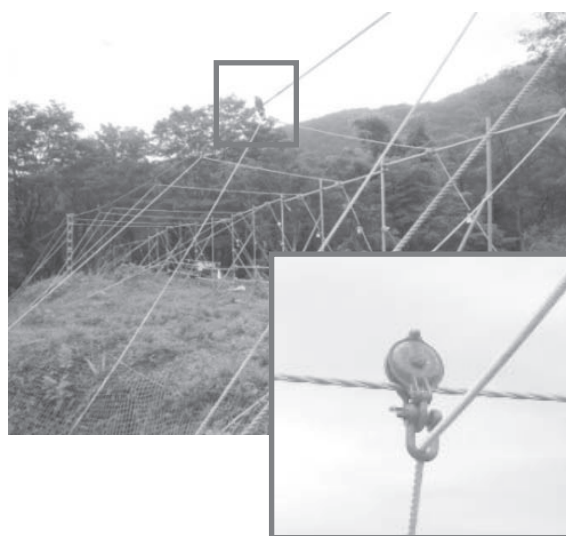
図-8 水平部：接触防止ワイヤー架設+動滑車

法面作業用ロープの設置では、法肩部の接触防止対策としてワイヤーを架設したが、水平に架設したワイヤーに動滑車を取り付けてロープを掛ける事で、ロープの可動範囲を広げた（図-8）。

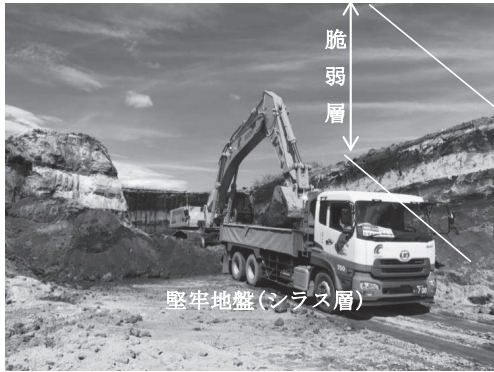
図-3

- ①バックホウ出力の抑制（100%→80%）
エンジン出力制限カバー（eco-8）を導入
NETIS:CG-100005-VE
- ②脆弱な層上でのバックホウ掘削作業を避け、堅牢なシラス層上（図-3）での作業とした。
- ③施工箇所にもっとも近い民家前にてポータブル振動計による振動測定を行いながら掘削作業を実施。
この結果は、都城市基準の75dB以下に対し

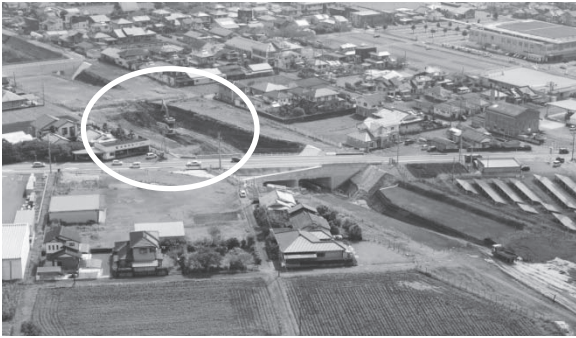
図-6

図-6は堅牢地盤(シラス層)での掘削作業状況
(5) 実験パターン

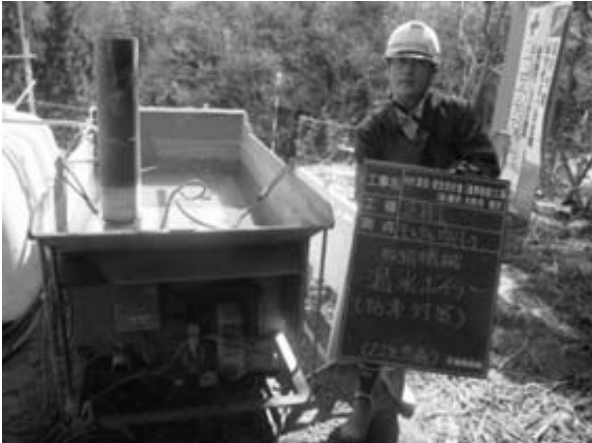
図-7 温水ボイラー設置状況

そこで、現場出入り口に温水ボイラー付の洗車場を仮設し、一台毎タイヤの洗浄を行った（図-7、8）。

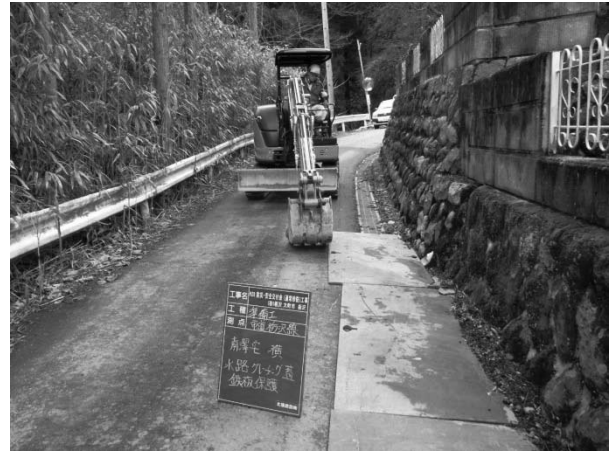
図-9 鋼板布設養生状況

そこで、鋼板の布設と段差部の合材の敷均しによるすりつけにより、側溝の損傷防止と歩行者の転倒防止に努めた（図-9）。

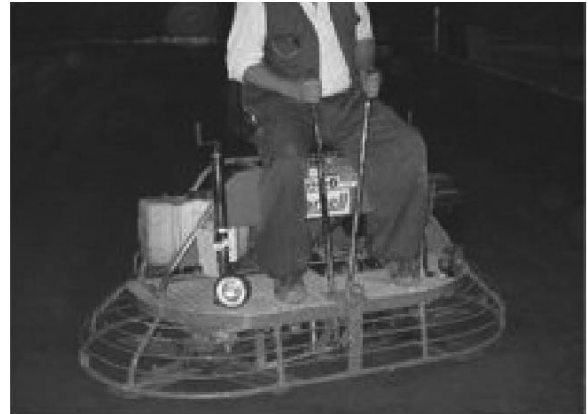
図-4 騎乗式機械こて（モスキート）

エアーキャスターによって移動作業を行う場合には、ドーナツ状のトラスバックの周辺から空気が均等に噴出する（漏れる）ことが必要で、そのためには床面に穴や割れ目・隙間・段差がないことが使用条件であることが判明した。そのためコンクリート定盤（厚さ300mm×60m×60m）は、コンクリートが硬化する前に表面を騎乗式機械こて（モスキート）で仕上げるモノリシック（一発仕上げ）定盤とし、なめらかで空気が漏れない床版表面を作ることとした。その後、もし動かなかったらという心配もありましたので、最善の仕

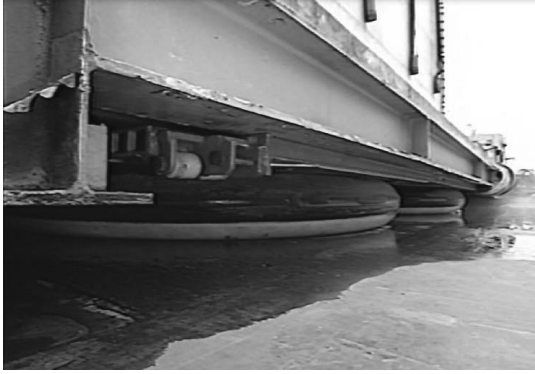
図-8 浮上後移動中のエアークャスター

新しいエアのバルブを回しエアを開放すると、300m³/分のエアがドーナツ状のエアキャスターの底面よりシューシューとかなり大きな摩擦音を出しながら一様に吹き出した。何故か一緒に水も吹き出しました。徐々にエアキャスターが膨らみ、バルブを全開にするとウレタン樹脂で特殊コーティングされたエアキャスターが、今にもパンクしそうでなぐらいにパンパンに膨らんだ。

浮上距離は約9cmであった。全箇所均等に十分浮上しているのを確認した後、移動を行った。10トンウィンチ2台によりワイヤーを用いて引っ張り、ケーソンをパレットごと移動した。反力を取るために、岸壁のコンクリート壁にケミカルアンカーボルトを4本打ち、吊金具を2か所セットした。おしめは前出のコンクリートブロック(7トン/個)を4段載せたものを2か所準備した。滑車やワイヤーをレンタルし、ワイヤーの繰り込みを行っている。ワイヤーの張りやたわみが2台で異なるので、動き出しは右に行ったり左へ行ったり、なかなか平行には動かなかった。右左平行な状態になった頃を見計らって、指揮者の合図によりウィンチ2台の作業者が息を合わせて引っ張っ

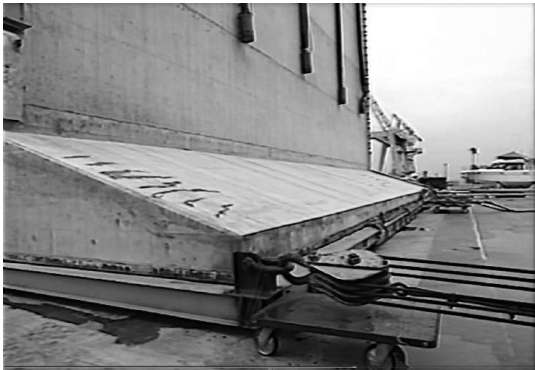
図-9 移動中の3,000トン複合ケーソン

た。スピードは1分間5m位、エアと水を吹き出しながらゆっくりと進んだ。約5分後には予定の25mを移動したので、ウィンチを止めた。

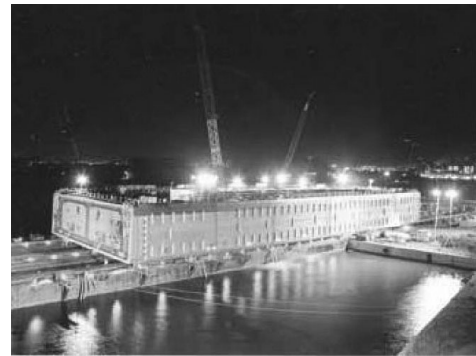
図-10 4,000トンの鋼殻沈埋函の移動

新日鉄若松では4,000トンの鋼殻沈埋函を、エアークャスターを用いて岸壁から台船への移動に成功している。

鋼殻出荷状況(エアークャスターによるスキッドアウト方式)

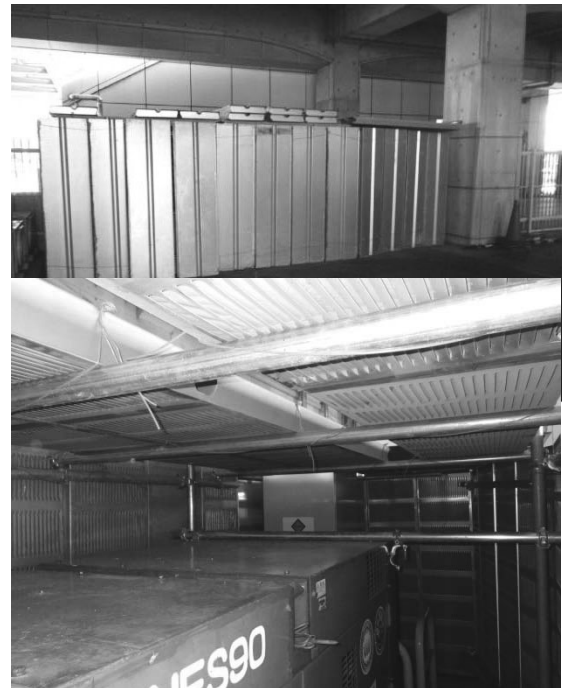
図-7 発電機の吸音板の設置状況

騒音対策の前後で騒音値を計測し、シミュレーション結果の妥当性を検証した。検証結果を表-3に示す。発電機から4m離れた位置での騒音は、80.9dBであり、シミュレーション結果と整合している。また、吸音板を設置した4m騒音値は、54.1dBと、シミュレーションの精度が高いことが確認できた。これは、発生音源と対策効果について、音の特性の実測値を反映した騒音シ

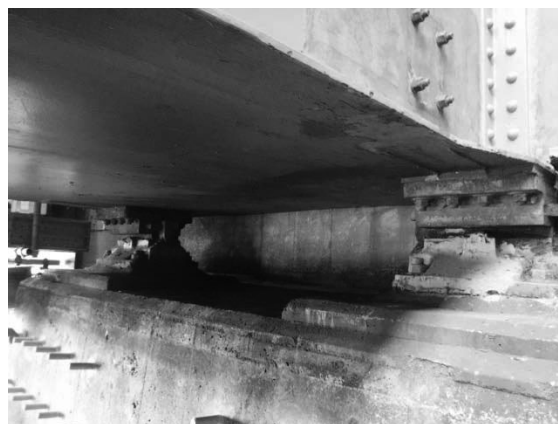
図-1 桁端付近の様子

従来の計測では、差し金やコンベックスを利用した手計測を行っており、計測結果は記録用紙に記録していた。しかし、供用中の桁端付近は狭隘な場所が多く（図-1）、手計測では計測不可能な場所がある。また、作業環境が厳しいため、無理な姿勢での計測となり、寸法の読み間違いや計測誤差が生じることもあった（図-2）。さらに、計測する際は基本的に2人1組で行動し、計測係と記録係で分かれていたため、作業人員の確保も課題であった。
