目 次

I. 技 術 論 文

I. 技術論文

海上部に架橋される橋梁の防錆・防食塩害対策

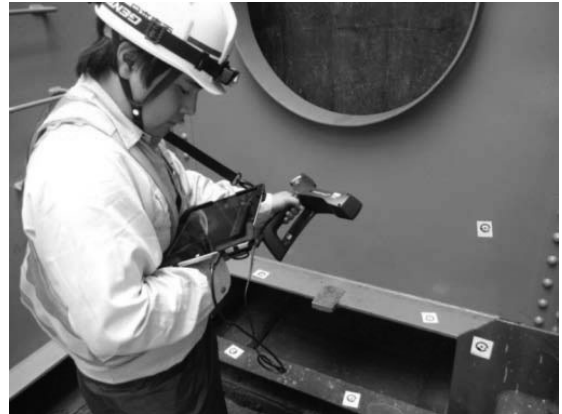
図-4 スキャン状況

- ① 3Dハンディースキャナーは据え置き型のレーザースキャナーと違い、軽量で手軽に扱えるため、狭隘な部材でも十分に活用できる。
- ② 対象物から50mm～300mm程度離れた位置から3Dハンディースキャナーをかざすだけで撮影することができる。それにより無理な姿勢をとることがなくなり、読み間違いや計測誤差の発生を抑止できる（図-4）。
- ③ タブレットでスキャン状況を確認しながら撮影できるため、測り忘れることなく、効率よく計測することが可能になる（図-5）。
- ④ 撮影した構造物は、3Dデータとして残るため、社内でも現場の状況把握が容易に行える（図-6）。
- ⑤ 撮影したデータを持ち帰り、専用ソフトで3Dモデルを作成、3Dモデルから断面を作成し、断面データを2D-CADに貼り付けることで、2D-CAD上で寸法を計測できる（図-7）。

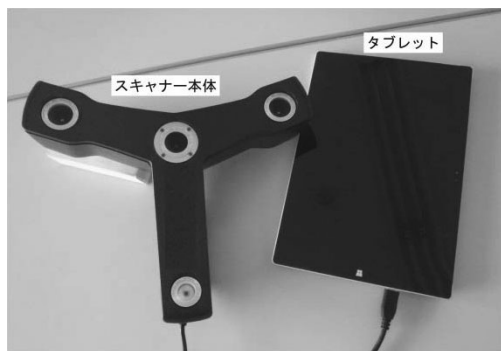
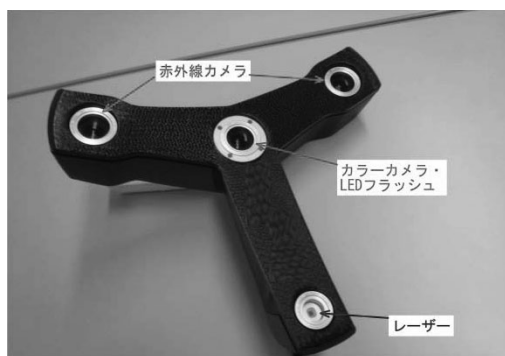
図-3 3Dハンディースキャナー概要

おり、レーザーを照射して撮影する（図-3）。撮影データを専用ソフトに取り込み、スキャンデータを作成し、このスキャンデータの3Dモデルを計測することで現地計測を代用できる。3Dハンディースキャナーの利点を以下に示す。

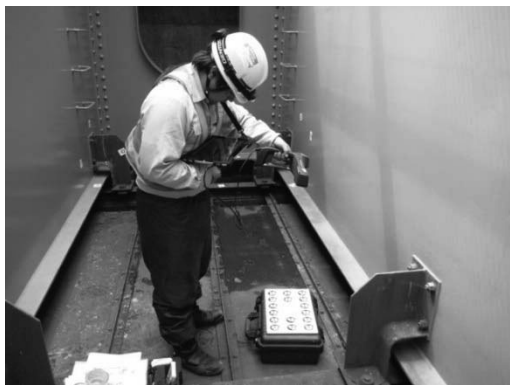
図-9 現場校正

最初に、対象物を撮影する前に現場校正を行う(図-9)。特に屋外での作業の場合、日によって天候(明るさ)や気温が変わるため、正確な結果を得るためには計測時の校正が不可欠である。一回で撮影できない広範囲の場合、対象物を複数回に分割して撮影する。その際、一回の撮影範囲の始点と終点にマーカーを設置することとした。マーカーは社内作業の作業時間を短縮するために必要であり、複数個のスキャンデータを1つに結合する際に用いる。

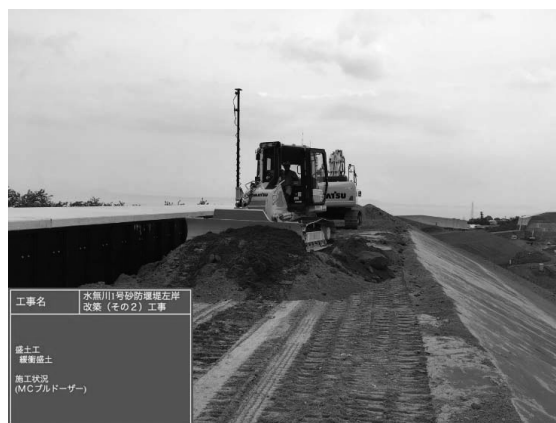
図-4 緩衝盛土 ICT 施工状況

また安全面での管理は、法肩部より500cmの位置に面的なレーザーセンサーと警報機付きパトランプを使用した。レーザーを遮蔽する物が法肩に近接した場合センサーが反応し、2カ所に設置したパトランプと警報音で知らせるシステムを利用し、ICT 施工による安全性向上に加え、ダン

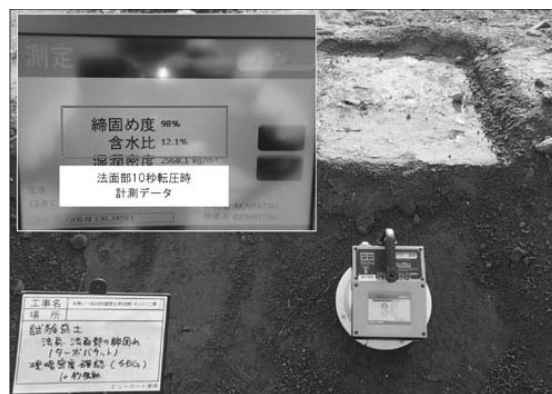
通常の試験盛土と並行し、法肩部から内側へ1.0 m の範囲と直高0.6m の法面を、それぞれ5秒、10秒、15秒とターボバケットを用いて締固め確認を行い、締固め度の確認は、SDG 土壤密度測定器を用いて計測した。SDG 土壤密度測定器の正確性を確認するため、通常の試験盛土で行っている現場密度試験（砂置換法）との比較確認を行ったところ、施工含水比、締固め度と共に平均で±3%程度の誤差範囲であったので、ターボバケット締固め度の参考データとして採用した。

試験盛土8回転圧時の現場密度試験（砂置換法）のデータ値は94.8%であるのに対し、SDG による計測値（代表値）は98%であった、計測位置により数値のバラツキはあるが、前述した通り概ね3%の差があるため、SDG 計測値の-3%を実際の値とし、その値が90%以上となるよう管理を行う。

図-6 SDG による計測状況

なお、SDG の使用目的は、法面の締固め度の確認と、盛土施工時の含水比管理である。盛土本体の締固め管理は、工法規定方式（TS・GNSSを用いた盛土の締固め回数管理技術）で行うため、砂置換法や RI 計法による二重管理は行わない。

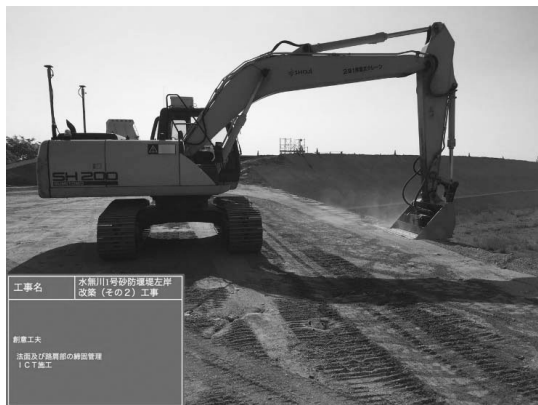
法規定から、ターボバケットによる締固め（図-8）を採用し、施工端部からの転落災害のリスクを回避すると共に、締固め管理は転圧管理システムを応用して振動時間を規定する方式で行った（図-9）。

図-8 盛土端部の施工状況

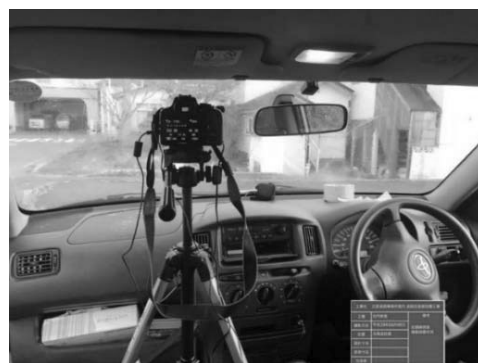
このシステムは、調査車両にデジタルカメラを設置し(図-3) 調査走行時の車両移動量の信号(車測パルス)にてカメラのシャッターを自動制

図-3 調査カメラ車載状況

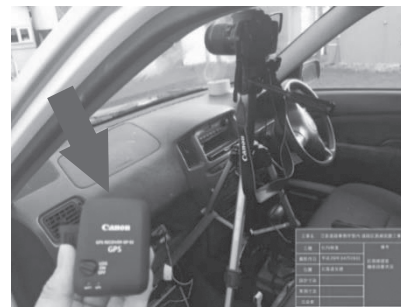
膨大な調査画像を簡単に事後確認するため、診断システムにおける調査写真撮影時に GPS センサを追加設置し、全ての調査写真にジオタグを付加した（図-7）。

図-7 写真にジオタグを付加する GPS センサ

これにより、約25,000枚の調査写真は地図上の撮影位置をマウスオーバーにより調査画像の確認を行う事が可能となった。図-8に調査画像の表示例を示す。

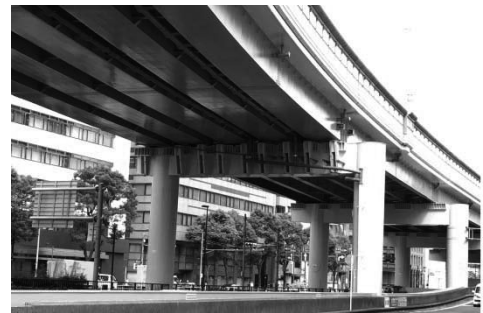
本工事は首都高速3号渋谷線および5号池袋線において、鋼桁、鋼橋脚およびRC床版等に発見されたき裂損傷、腐食損傷およびその他各種の損傷を補修・補強する工事である。このうち、5号池袋線飯田橋付近の2径間連続鋼箱桁橋（図-1、図-2、図-3）の端支点（池115・116橋脚上）に、著しい腐食損傷が報告され、支承取替を含む損傷対策を実施したので、ここに報告する。

図-1 池115・116橋脚全景（完成後）

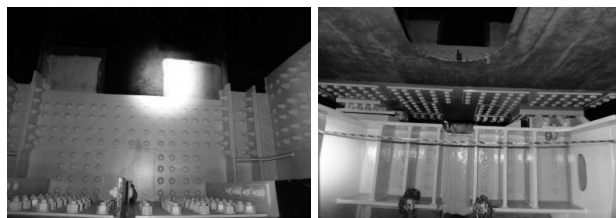
図-6 取替完了状況(左：桁内、右：桁外)

腐食部材の取替完了後、新支承をセットしジャッキダウンして支承取替を完了させた(図-6)。また、腐食の原因となった隣接桁からの横引き排水管は、将来万が一排水管が損傷して漏水しても、支承や主桁にその漏水がかからない経路に変更して復旧した。

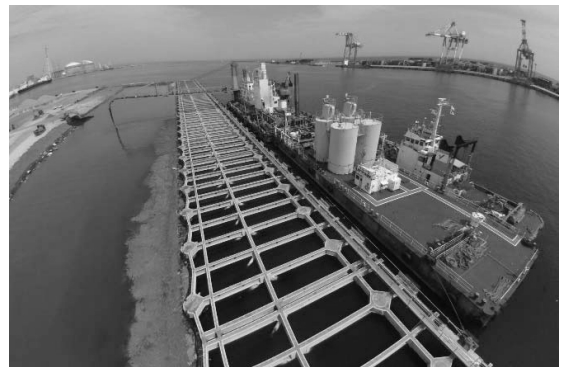
プレミックス船工法による施工状況を図-5に示し、以下にその結果を示す。

図-5 施工状況（プレミックス船工法）

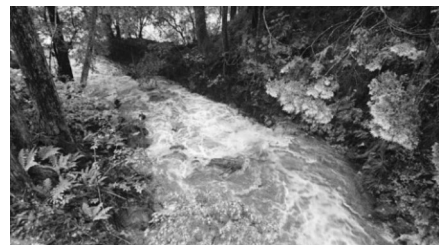
は一次締切兼迂回路（以下、迂回路）の施工期間中（H29.10月～H30.1月：湯水期中）の実績値から設定されていた。また、迂回路完成後は、設計対象流量を越えるものは迂回路下部に設置する排水設備（フラップゲート）を使用して、河川へ排水する計画とされていた。しかしながら、迂回路構築後に転流トンネルが貫通し、出水期にトンネル覆工・インバート工や呑口水路法面・構造物工を施工することとなり、図-2に示すような洪水時に迂回水路で処理しきれない沢水により、施工箇所が冠水し被害が生じることが懸念された。また迂回路構築中においても施工面への沢水の流入の可能性があるため、排水設備（フラップゲート）を設置したとしても、排水設備よりもトンネル呑口標高が低いため、施工箇所の冠水を回避することが困難であった。以上の理由より、沢水処理対象流量を出水期を含めた通年で検討し、水路計画の変更を検討する必要がある。

図-2 豪雨時江ヶ沢状況

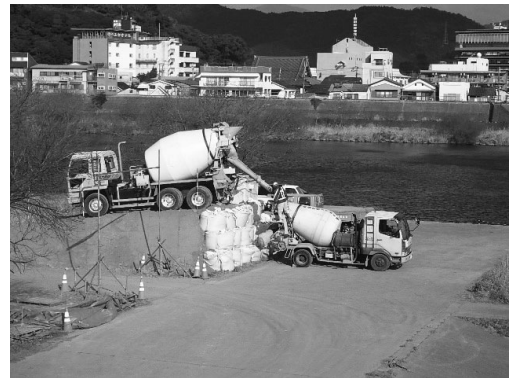
- ④既設堤防道路は2.3~2.7mと狭く大型車の通行が出来ない為、床堀土砂は2tダンプで一旦河川敷に仮置きし、裏込め砕石やコンクリートブロック等の資材は1段ずつ河川敷の仮置き場より2tダンプで運搬しなくてはならなかった。またコンクリート打設は小型車で搬入となり、1車で打設できる量(最大積載量)は2m³で、現場までの所要時間は往復で約60分(積込時間含む)かかる事や、生コン会社の小型車の保有状況から2台以上確保できない場合も考えられた為、待ち時間が発生し工程の遅れとコールドジョイントが懸念された。そこで河川敷に発生土砂を用いて大型車から小型車に生コンクリートを移し替える為の盛土を行い、時間短縮と品

図-3 積替え用の盛土

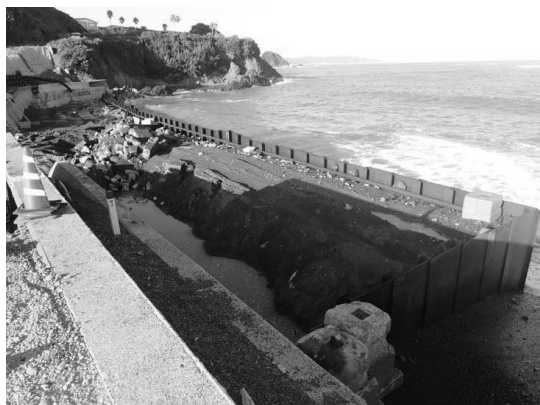
施工検討の結果、被災した仮設工の最小手直し、また仮設材の完全撤去を考え図-3の型式に計画した。シートパイルに変えH形鋼を親杭とし、横矢板として鉄板を用い図-4の様に仮締切り工を行った。

型式 親杭 400H形鋼 L=11.0m
横矢板 6.0*1.5*22mm

図-4 仮締切り状況

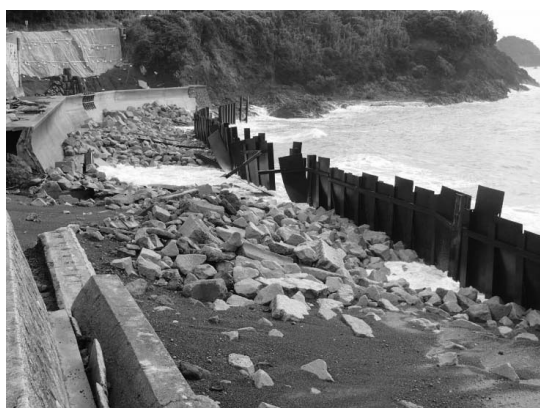
現場も大型台風に見廻れ図-5に有るように仮締切りの鉄板が外れ曲がり、H形鋼も曲がり変形する災害を受けた。

図-5 被災状況

曲がった親杭はそのままで使用し、増し杭をして鉄板を横使いで杭と杭で挟むように設置するような簡単な補修だったが、十分な波止め効果を得られたので本工事は順調に進められ完成した。

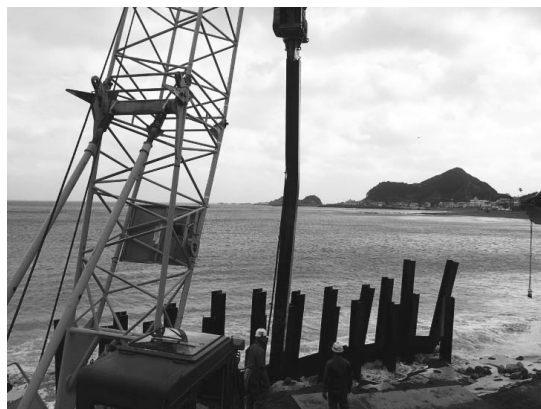
本体工事終了後に仮設の撤去に取りかかった。仮締切り工撤去(図-6)には、50t吊りクローラークレーンと60kw電動バイプロで引抜き作業を行った。

図-6 仮締切り工撤去状況

やはり単独の親杭でも曲がったH型鋼の引抜きには多少苦勞したが、残置する事なくすべての仮設を撤去する事が出来た。

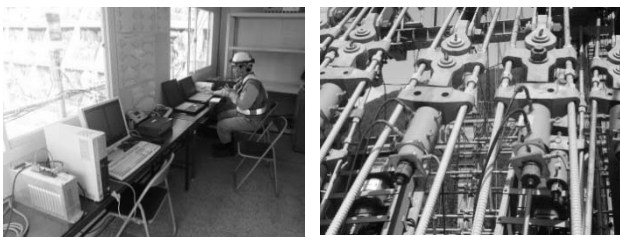
アーチリブ架設は、アーチ斜吊張力・控索張力・グラウンドアンカー定着圧力・アーチ水平力・鉄塔傾斜量などを全てステップ毎に計測し、集中管理室で一括管理した。計測値と解体計算で得られた管理値とを比較し、適宜、調整しながら架設を進めた(図-4)。

図-4 集中管理室とロードセル設置状況

その結果、鉄塔の状況変化にも常時対応可能となり、安全且つ良好な架設精度管理を行うことが出来た。

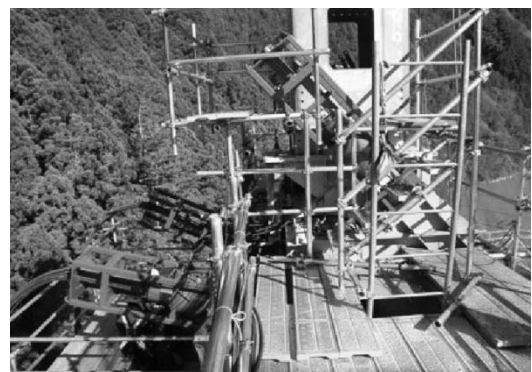
図-6 VSL ジャッキ取付状況

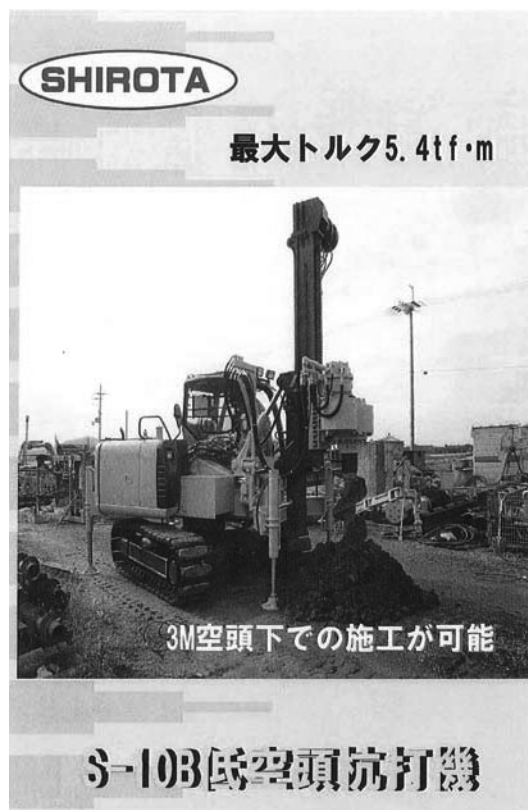
図-3 使用鋼管杭打設機械

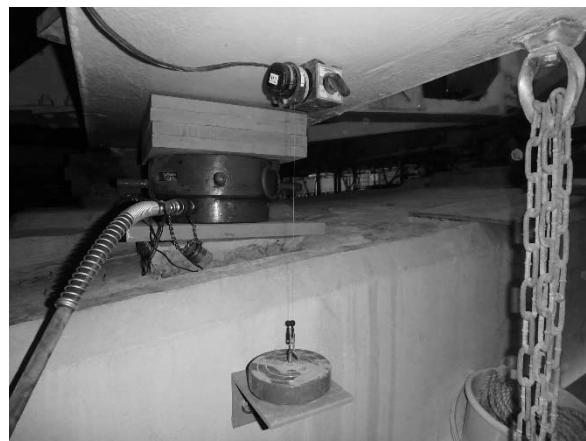
ジャッキアップ量の上限值は3.0mmとした。PC画面で油圧および上昇量確認しながら分配器で細かく調整を繰り返した結果、上限値を超える事は無かった。5本主桁のばらつきは0.5mm以内に抑えられ、走行車両への影響は無かったと考えられる。

図-4 ダイヤルゲージ設置写真

また、上昇量から降下量を差し引いた据付高さ誤差は平均0.3mmとなり好結果となった。

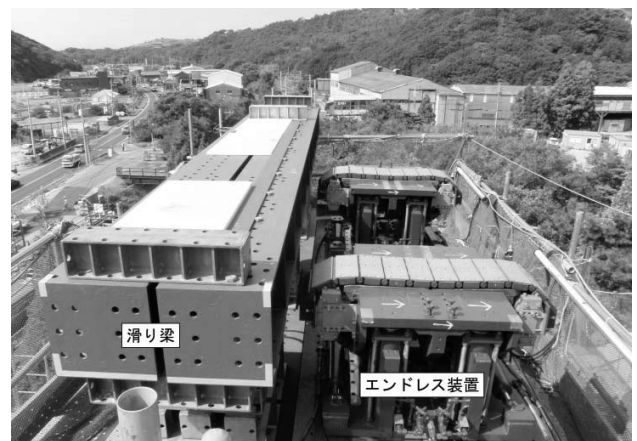
そこで、変位量大きいステップでは、滑り梁上を手延べ機がスライドする機構とし、変位量が小さいステップでは、エンドレス装置上をスライドする計画とした。さらに、エンドレス装置全体を橋軸直角方向へスライドさせるため、エンドレス装置下梁に橋軸直角方向のジャッキ

図-4 到達側設備

を設置する構造とした(図-4)。

(4) 送出しの最大の懸念事項としては到達側の橋軸直角方向への水平移動対応であった。橋梁平面線形は小曲率であるが、手延べ機は直線で構成させた。その理由として、送出しによるA1支持点と手延べ機との橋軸直角方向変位量は、最大176mm(/単位送出し量1m)程度(図-3)でやがて収束するためである。

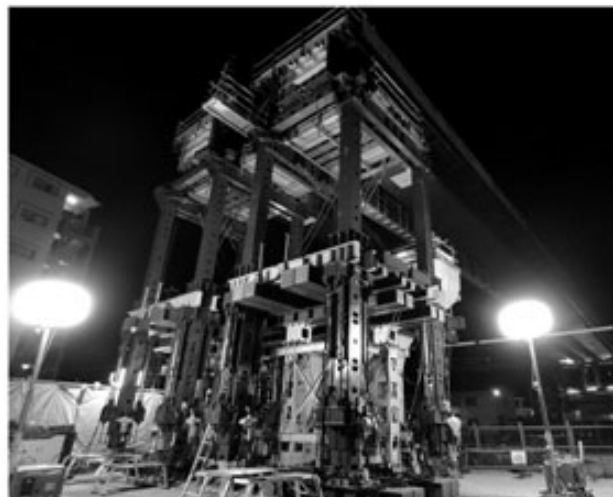
図-4 写真 SHL システム (降下作業状況)

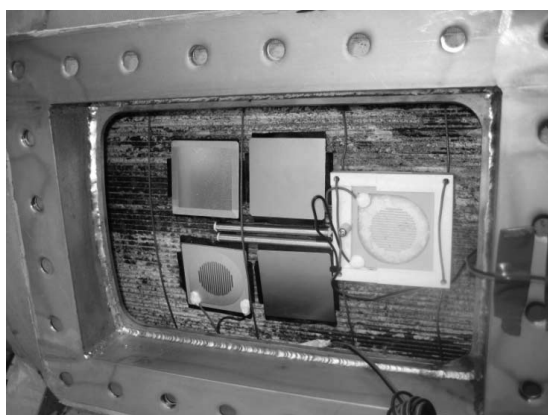
図-3 モニタリングカバー内のACMセンサ類

また、腐食性を定量的に評価するため、本工事では主塔側、橋台側モニタリングカバー内にACMセンサを設置し(図-3)、腐食電流の計測も行った。送気開始当初は、結露と乾燥の境界と判断される10nAを超える電流が流れていたが、送気開始から6ヶ月を経過すると1nA程度の微小電流となり、良好な腐食環境が形成されていることが定量的に確認できた。

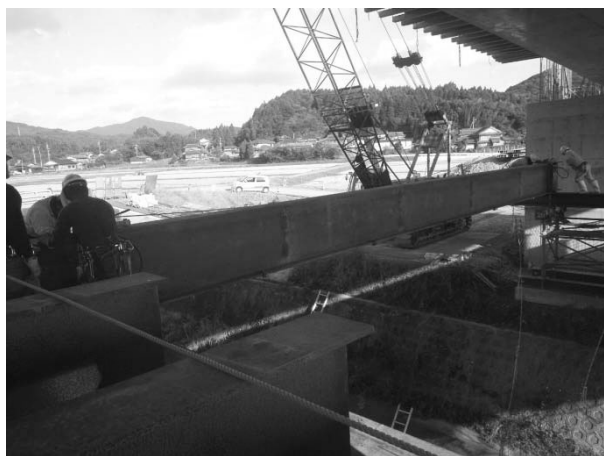
図-3 H-900×300の人力移動

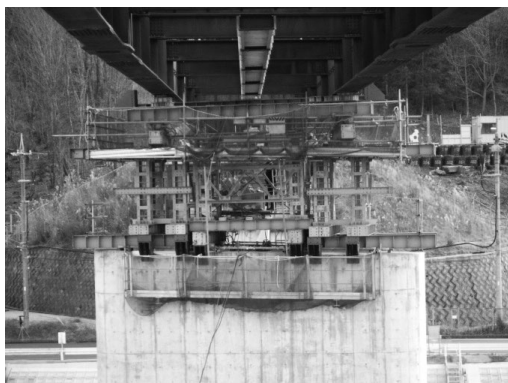
一方、各支点の送出し高さは、作業の効率化のため、基本的に一定としている。その影響により送出し時の反力、断面力が片側に偏ることが考えられたが、上記影響を考慮した送出しステップ解析を1 m 間隔で確認、照査を行うと共に、実施工においては、各支点の反力をパソコン上で一元管

図-2 送出し状況

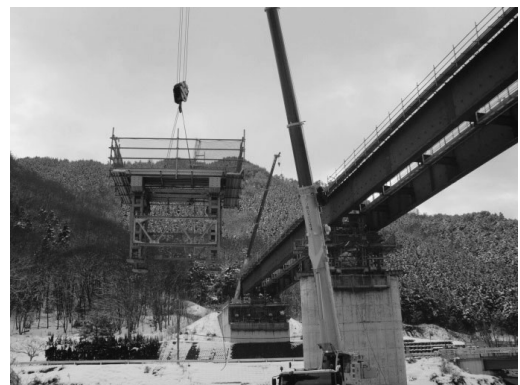
送出し及び送出し後の降下設備は、各橋脚・橋台上に設置するものであるが、橋台、橋脚とも非常に狭隘であり、当初計画では、その側面に設備を支持するブラケットを設け構成するものであった。本構造では、既設橋脚へのブラケットの設置、撤去作業が煩雑となり、仮設備規模も大きくなる傾向にあった。そこで、実施計画・施工にあたっては、降下設備を桁間に設置する計画とし、設備のコンパクト化を図った。桁間に設置する場合、送出し時に支障となるため、降下設備は始めに下段のみを設置し、送出し完了後に上段を組立てる構造とした。それによる送出し後の上段の組立作業期間を短縮するため、上段部は送出し桁地組立に並行して設備の地組立も実施し、送出し完了後一括搭載し、組立を行った。それにより、送出し完了から降下設備設置までの期間を短縮することが出来た。

図-3 降下設備設置状況

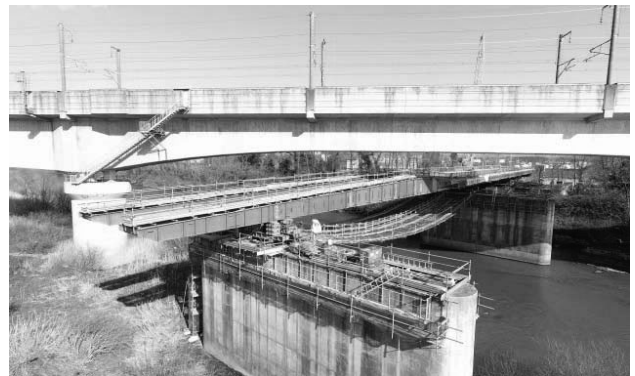
なスペースでの足場組立および解体作業を省略できたと同時に、降下設備の安定性を確保しながら安全に作業することができた。さらに、設備高さを当初より2.7m低くできたことで、設備の組立・組み換え・降下・解体作業も簡素化でき、工程に余裕をもって施工ができた。図-5に送出し架設状況を示す。

図-5 送出し架設状況

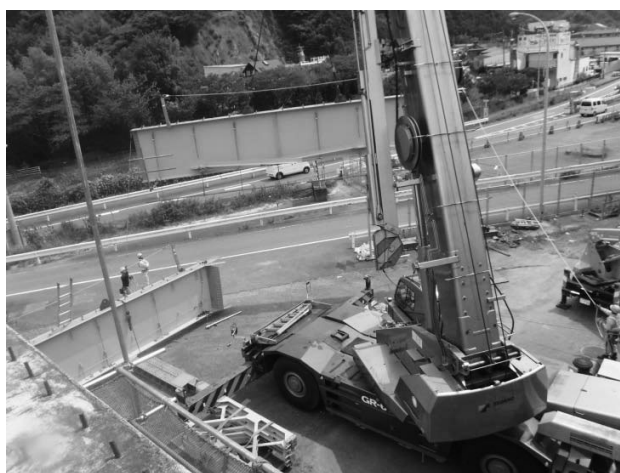
50tクレーンに変更することでトレーラーを起点側ヤード内に搬入可能となったため、規制することなく架設することができたことで規制日数を4日間減らすことができた（図-2参照）。

図-2 50t クレーンによる施工状況

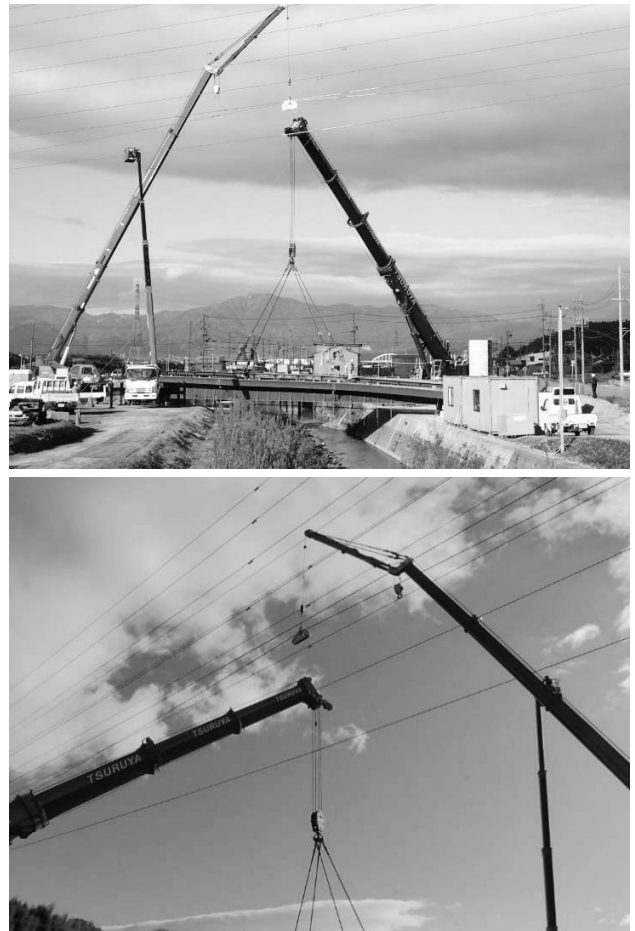
図-4

高上げ、防護管設置の対応について理解を得られた。なお、架空線の高上げと桁架設は、架空線管理者と協働体制を構築し図-4のとおり同日の作業にて実施した。

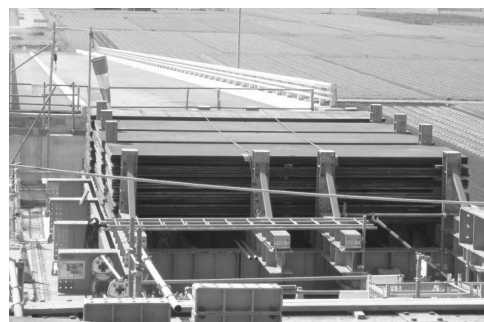
張出し架設時の安全率1.2を考慮した280tのカウンターウェイトを桁端部に設置した。ウェイトは敷き鉄板を使用した。図-5に示す通り、敷き鉄板が水平となるように架台上に敷設した。

図-5 カウンターウェイト

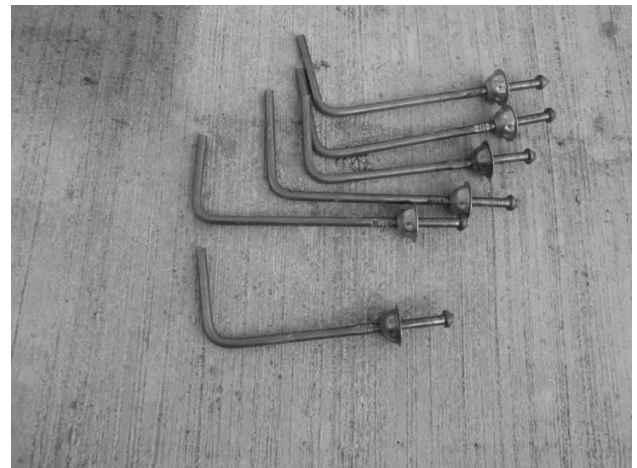
図-1

まず、40cm くらいのカップ型セパレーターを半分に切断し、切断面から5 cm ほどのところで90度に曲げる（図-1）。

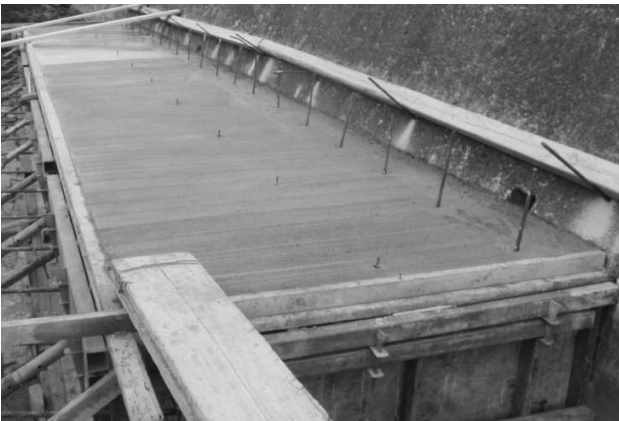
図-2

このセパレーターを、コンクリート打設し下均したコンクリート舗装面に埋め込み、その後、コテで仕上げる。このとき、カップがセパの先端側にずれていかないように注意する（図-2）。

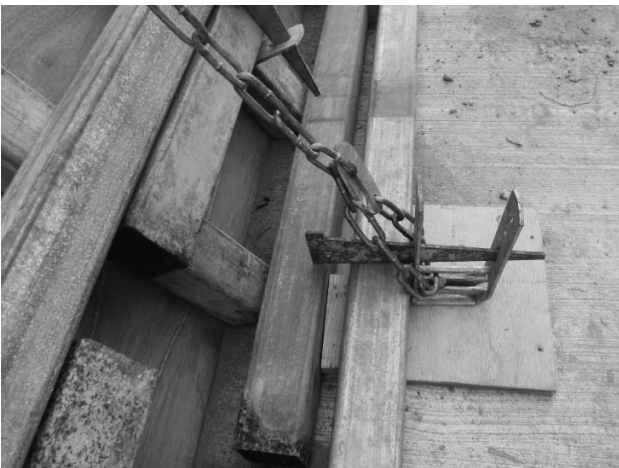
図-3

必要な期間、湿潤養生をし、コンクリートが十分な強度を持ったら、このセパレーターに専用の金具を取り付け、チェーン、ターンバックル、鋼管、楔等を用いて型枠下端部を固定する（図-3 および、図-4）。

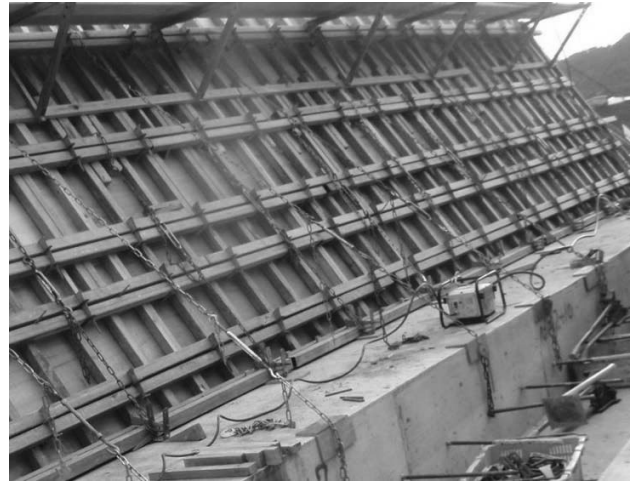
図-4

型枠下端部は、張り止め・浮き止めの急所なので、ここをしっかりと固定できることは、型枠支保工において、大きなメリットとなる。

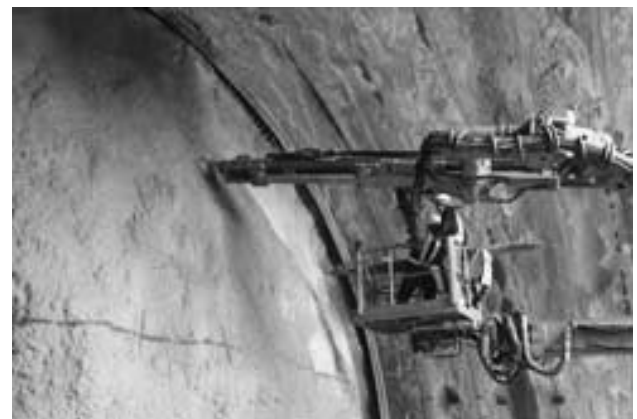
図-1 DRISS 概要

測定データは削岩機から得られる機械挙動データ（フィード圧、打撃圧、回転圧、ダンピング圧、フィードシリンダー油量（穿孔距離・速度に換

算))の他に、穿孔時の目視観察データ(湧水量、くり粉の性状等)に分けられる(図-1、図-2)。

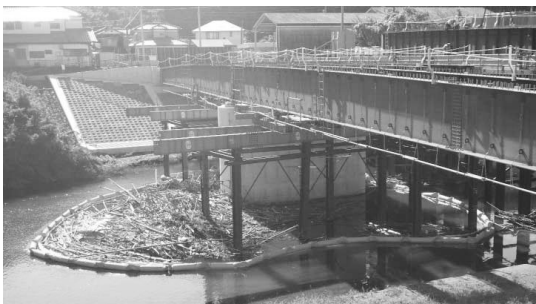
鋼桁架設工事に先立ち、下部工が撤去する計画であった栈橋設備（中間橋脚を挟み込んだ部分）における杭基礎の部分については、本工事のベント杭設備として再利用することで、現場工程の短縮を可能とし、加えて仮設材の最小化による経済性向上と杭打ち・杭抜き回数の低減による河川内環境（水質汚濁等）の向上を図った（図-4）。

図-4 栈橋設備の杭を利用した杭ベント

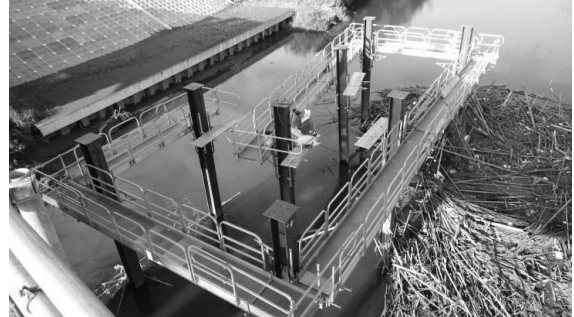
下部工が施工した栈橋設備のH形鋼杭の水面上での杭頭処理作業時において、施工性、安全性、そして機能性に優れたアルミ合金製の可搬式安全通路を採用した（図-5）。

図-5 杭頭処理用可搬式安全通路

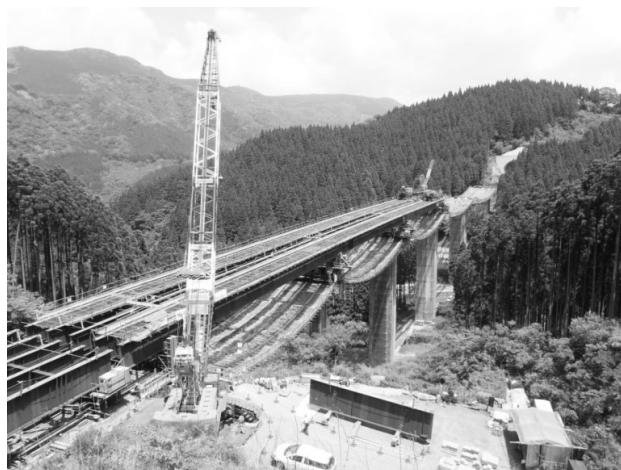
設し、その上面を自由に移動できるトラベラークレーンを使用することで、各種設備の組立・解体を行った。架設状況全景を図-1、トラベラークレーンを図-2に示す。

図-1 架設状況全景

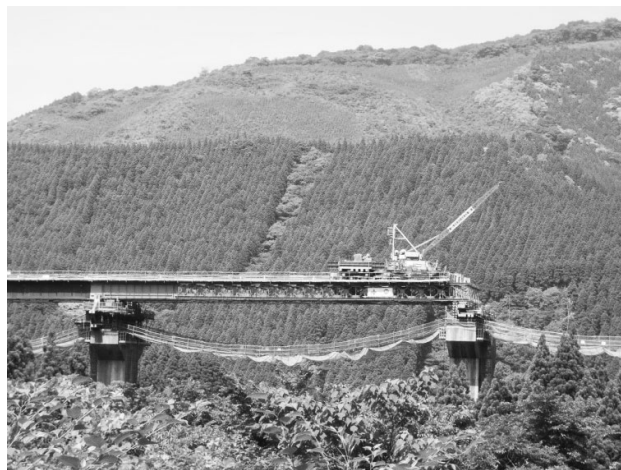
図-2 手延べ機上のトラベラークレーン

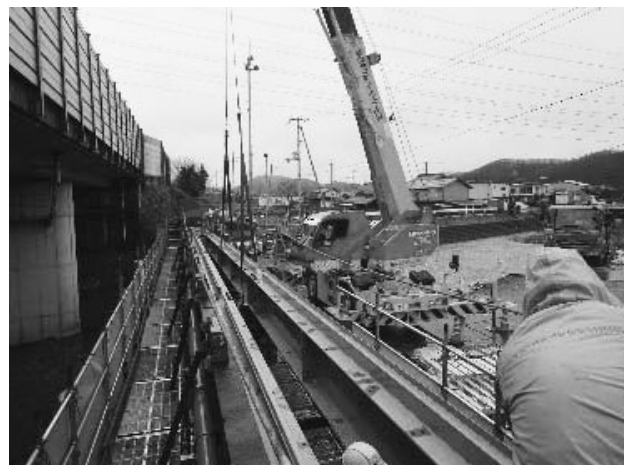
新設桁架設時の狭隘空間条件により作業できない工種は、1径間(3ブロック)を地組立にて高力ボルトまで本締めした状態で、旧橋桁間中央のベント上に仮置きし、所定位置まで主桁を横移動した(図-3)。

また、既設桁内の狭隘空間へのスムーズな架設には、桁の位置を調整するスペースが必要であり机上での図面確認と現地の対物確認を十分に行い既設桁の支承部が、新設桁と干渉することが判明し、架設前に干渉部を切断撤去し、架設を行った。

図-3 桁架設状況

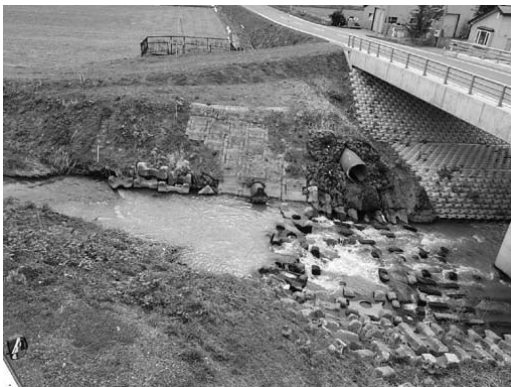
既設の護岸は、法面および河床をコンクリートブロックの三面張りで、約1.5t/個の積みタイプ、1.0m²あたり6個（350kg/m²）使いの連節タイプ、1辺が1.2mの平面タイプ及び袋型根固め工法タイプの4種類が施工されていた（図-1）。

図-1 既設護岸現況

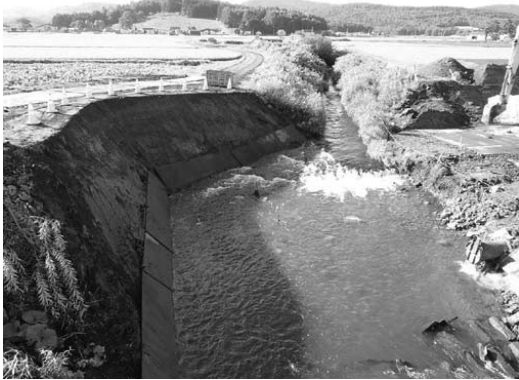
図-2 河川切廻し状況（鉄板養生）

以上の条件から、法面勾配に合わせて鉄板+透明シート（布入り）で保護する方法とした。

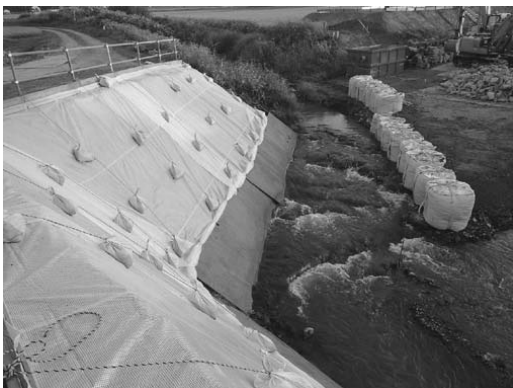
図-3 河川切廻し状況（シート保護）

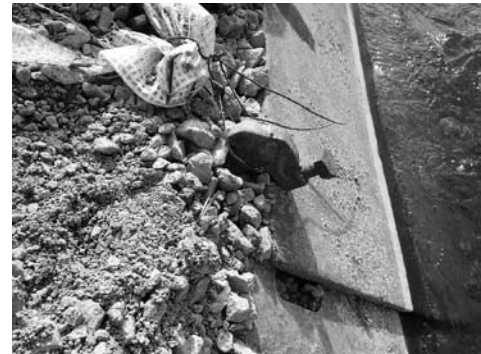
図-4 鉄板の重ね合わせ連結状況

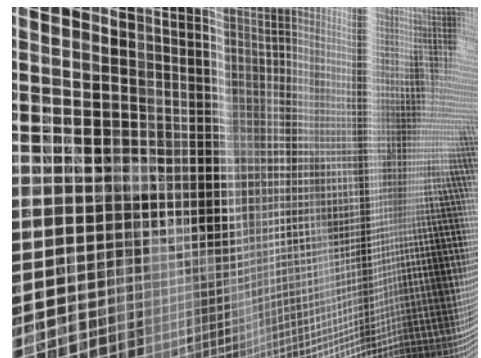
図-5 透明シート（布入り）設置状況

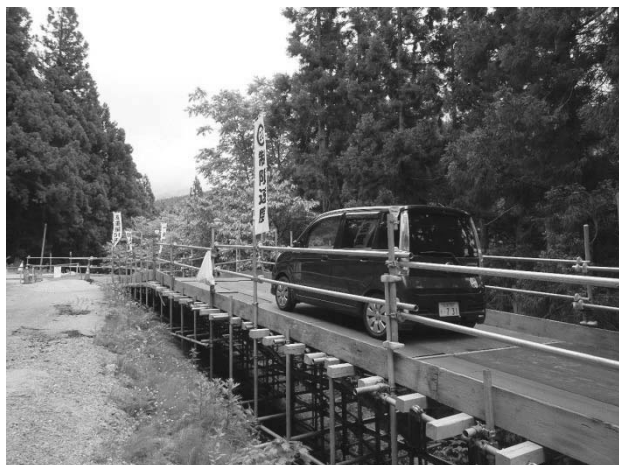
図-2

また、施工範囲と迂回路は手すりにより明確に分離され、互いの接触による危険性がなくなった（図-2）。

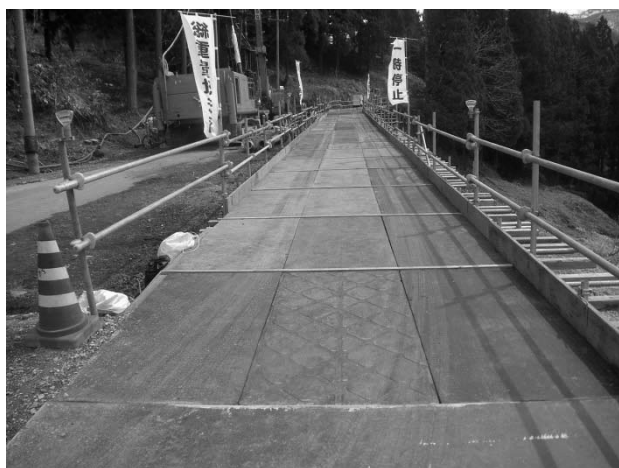
図-3

設置当初は車両が通行すると表面に設置したゴムマットがずれて何回か敷き直しをしたが、ゴムマットの隙間に栈木を打ち付ける工夫でその必要がなくなった（図-3）。

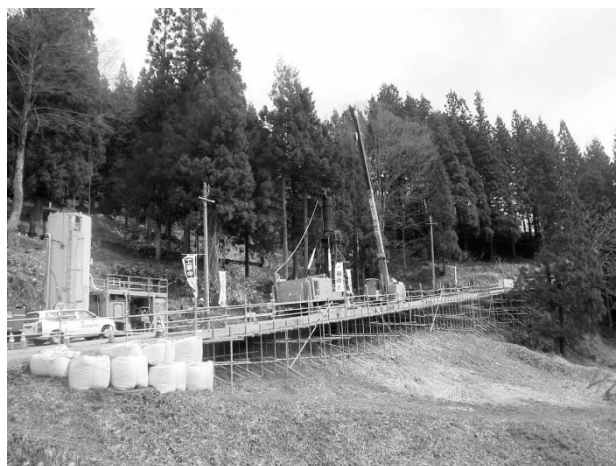
図-4

今回設置した迂回路の延長は90m、幅3 m、最大勾配は10%であった（図-4）。

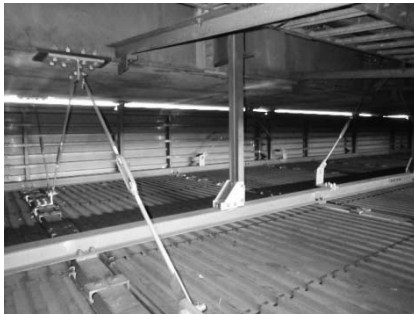
図-2 縦横振れ防止工

- ・横桁、または対傾構下弦材と縦梁をターンバックルで連結する構造とする。
- ・振れ止めは、全縦梁に対して設置する。
- ・1スパン当たり橋軸方向に3カ所設置する。

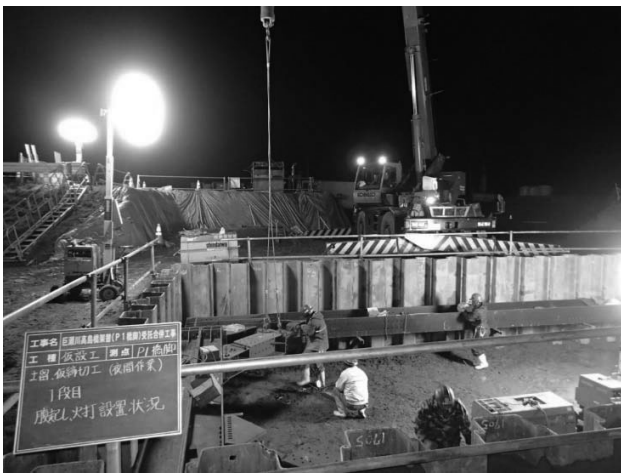
図-2 夜間作業状況

方法があるが、橋脚1基を狭いヤードで施工する工事であり、並行して2班体制で施工ができない。そこで幸いにも施工箇所周辺に民家がなかった為、昼と夜の2班体制で施工し、工程の短縮を行う事とした。対象工種として、比較的振動・騒音が少ない仮設土留めの腹起し設置と床掘りで行う事とした。又、その他工種においても、施工時間を延長する事で、10日間の工程を短縮した。

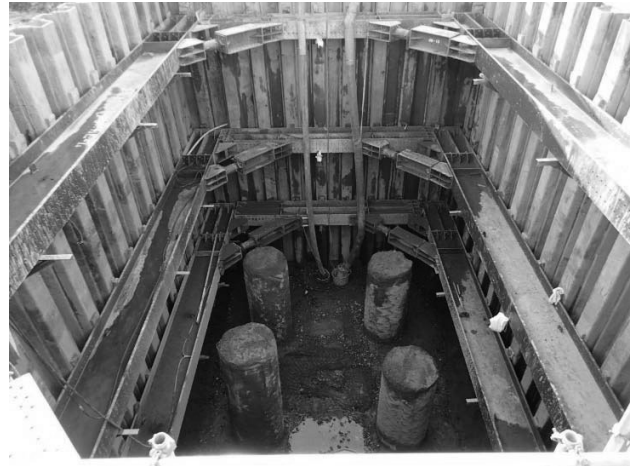
図-3 ヒロセメガビーム設置状況

設計では仮締切りの中央に切梁が3段入るようになっていたが、ヒロセメガビームを活用することで切梁が不要になった事により、仮締切内での作業において施工性と安全性を向上させ、工程の短縮を行う事とした。施工性が向上した工種は、作業土工（床掘り・埋戻し）、場所打杭工（杭頭処理）、鉄筋工（組立）、型枠工（組立・解体）、コンクリート工（打設）、足場工（組立・解体）であり、10日間程工程を短縮した。切梁が不要となったことで、重機作業等で死角が減り、安全性も向上した。

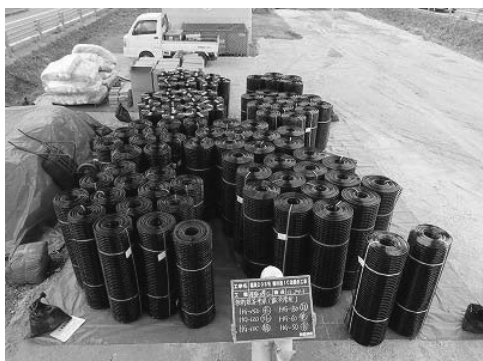
図-2 識別管理（着色）

デムに種類を容易に識別できるように切断加工前に、アデムの側面にスプレーにて強度別に色分け着色を行って施工を行った。

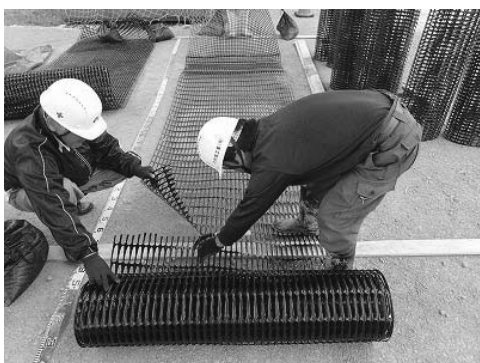
図-3 アデム事前切断

アデムを事前に切断加工することにより、アデム敷設作業を少しでも短縮するように努めた。また、誤使用を防止するためにアデムに名札及び敷設表を作成し施工を行った。

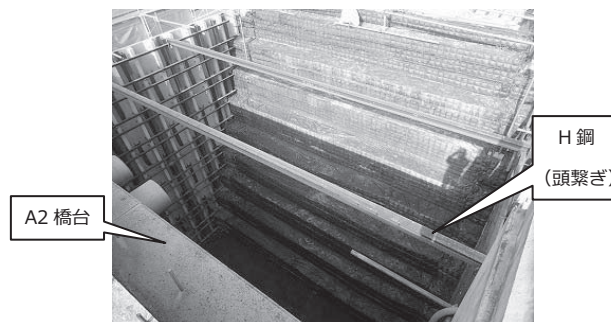
図-4 H鋼による頭繋ぎ

A2橋台背面部は、H=10.2mと標高差があり二次施工を半分施工しての軽量盛土では、工期短縮が見込めないため、二次施工を完了してから軽量盛土を施工する方向で検討した。しかし、コンクリート壁面の変位が懸念されたため、対策が必要となった。対策は、H鋼（125mm×125mm L=9000mm）を2本コンクリート壁固定鋼材に頭繋ぎ（リキマン固定）することにより、変位防止を行ったことで、軽量盛土施工の待機期間を設けることなく、二次施工完了後速やかに軽量盛土施工を行うことができた。

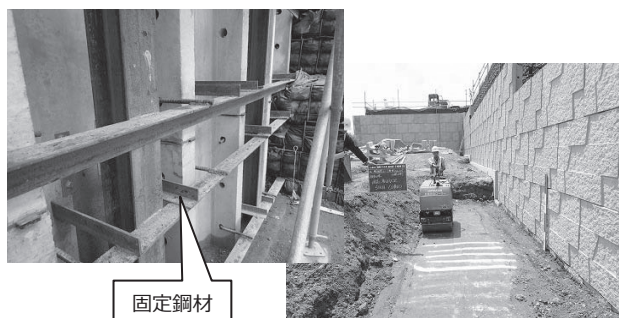
図-5 固定鋼材の設置

A2橋台背面部のH=10.2m部分は、壁面高さもあり軽量盛土を施工する前に埋め戻しを行った方が、工期を短縮できると考えた。しかし、コンクリート壁面は内側から外側への圧力に対する強度はあっても、外側から内側への強度はなかったため、固定鋼材として等辺山形鋼（50mm×50mm L=300mm）でコンクリート壁を突っ張り、外側からの土圧に耐えられるように溶接固定を行った。

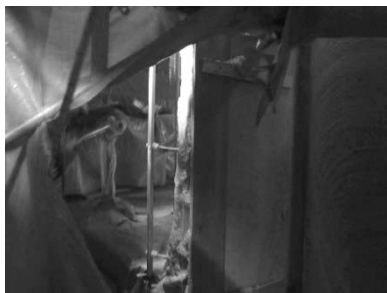
図-4 養生の強化

足場には防音シートを敷設していたが、この内部をブルーシートにより完全に養生することで、多少の降雨でも作業を継続することが可能となり、防音シートや足場をポリマーセメントで汚損することもなくなった。採光面で不利になったが、ヘルメットにライトを着用することで、問題は解決した。

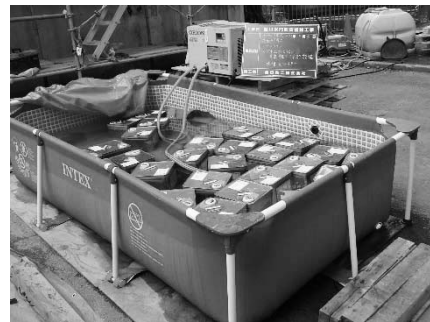
図-6 材料冷却

ポリマーセメントはマグネライン3号（紛体）とマグネエマルジョン（液体）を攪拌して材料とするが、マグネエマルジョンは荷姿が一斗缶のため、夏季施工時は外気温により温度上昇が著しいので、水槽にチラーユニット（冷却水循環装置）を設置して冷却した。冷却は作業直前のみでは材料温度が下がらないので、施工期間中は24時間絶間なく冷却した。材料の冷却により、気温28℃での練混ぜ後温度を22℃程度に保つことができた。

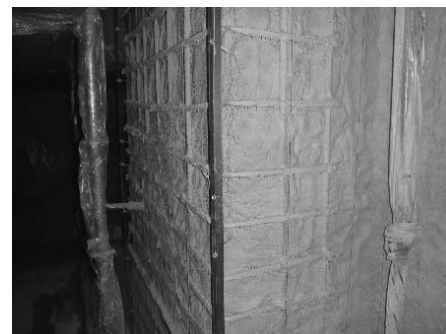
図-7 面木の設置

ポリマーセメント吹付け前に墨出しして面木を設置することによって門柱の角になる箇所を正確に見栄えよく仕上げ、手戻りなく作業が完了した。

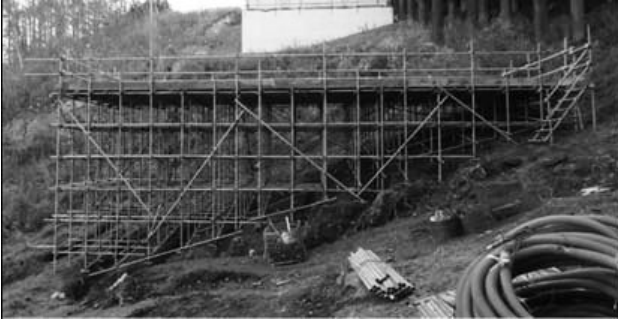
図-3 単管足場による構台設置

仮設工の対策として、ベント基礎工事における作業構台の工夫を図った。機械重量と資材重量による構台の耐荷力を検討し、システム足場によるベント基礎専用構台に代えて、単管足場による構台とすることでクレーンを使用せず、規制日数と組立・解体にかかる作業日数を削減した（図-3）。

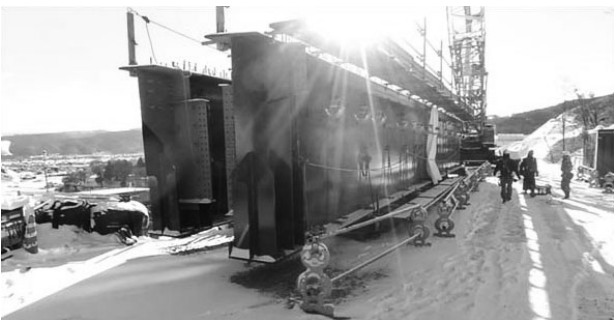
図-4 地組状況

架設工・足場工では2つの対策を行った。1つ目の対策として、一般的な架設手順となる地組→架設→足場組立→本締めの詳細なタイムスケジュールを検討し、クレーン作業の削減と作業効率の改善のため、本締めおよび安全通路・吊足場設置を地組時に行う架設サイクルに決定した。

架設サイクルを地組→本締め→足場組立→架設とすることで、他工事の車両通行日を考慮した仮橋上の規制日数を最小限に設定することができた。また、高所作業を削減して、安全かつ効率的に工程の短縮が図れた（図-4）。

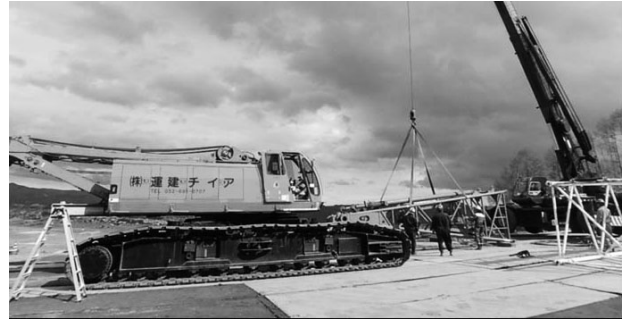
図-5 土工区間のクレーン組立・解体ヤード

2つ目の対策として、仮橋上の規制日数のさらなる削減を図った。当初はクレーンの組立・解体も仮橋上で行う計画であったが、他工事も仮橋を使用するため、規制日数分が工程の遅れに直結してしまう問題があった。そこで、完成した土工区間に敷鉄板を敷設してクレーン組立・解体ヤードに使用し、クリティカルであった仮橋上の作業を削減することで工程を短縮した（図-5）。

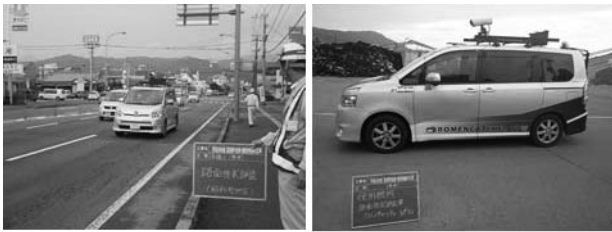
ロメンキャッチャーVP測定車両

決定した施工箇所の舗装面再調査（ロメンキャッチャーVP測定車両による調査）・コア採取・着工前測量を実施し現状を把握する。また抽出したコアの表面を各層（表層・中間層・基層）別に確認し骨材の流動・劣化などを調べ材料の選定を行う。

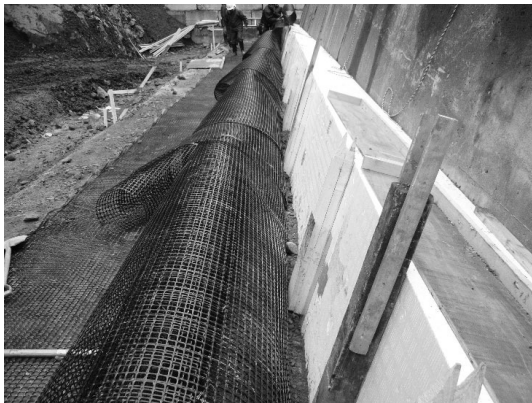
図-4 被り確保状況

最初はEPSブロックを3段重ね、木材のヌキで被りを確保してジオグリッドを設置しようと考えたが、そうすると被り部のソイルセメントは最上部からの投入になり、締固めが難しく被りも膨らみ、被り確保のヌキも抜けなくなるだろうという事が容易に想像できた。そこでEPSブロックを1段ずつ施工し、ソイルセメント1層の施工ごとにジオグリッドを折り返して施工した。被りは木材だけではEPSブロックやジオグリッドに引っかかって抜けなくなることを考慮し、厚さ1mmの鉄板を前後でタルキ杭(45×45mm)を2本挟んで被りを確保した。

実際の施工では図-4のように被りを確保し、ソイルセメント投入締固め後、2本のタルキ杭を前後にずらしながら抜くと容易に抜く事が出来、鉄板も抜いた後にソイルセメントを投入し、締固める作業を1層ごとに施工する事で、ジオグリッドが膨らんだり変形する事なく施工出来、ソイルパンパーの性能を損ねるような事はなかったと思う。

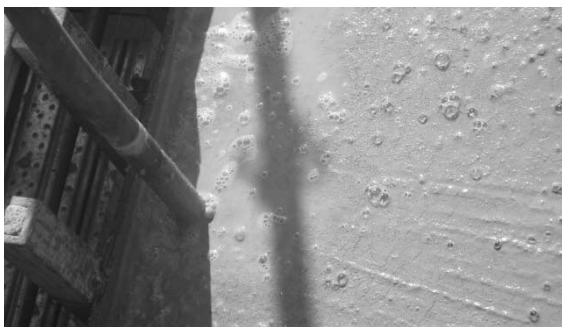
図-3 排出された気泡・ブリーディング水

レーター周りの気泡が出てこなくなるまでバイブレーターの抜き差しを繰り返し、丁寧に時間をかけて締め固め作業を行う。実際に気泡が出てこなくなるまでにかかった1箇所の締め固め時間は、最大90秒を要した。上がってきたブリーディング水は湿式掃除機にて強制排除し、圧密作用を受けない最上層部に関しては、コンクリート打設完了から約40分後にバイブレーター6本による再振動を実施し、下層から蓄積された気泡・ブリーディング水を排出した(図-3)。

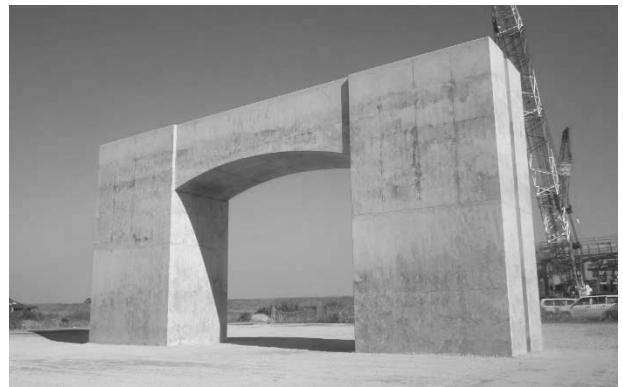
図-5 P10橋脚完成写真

コンクリートの強度試験結果については、表-2のとおり十分満足できる値となった。出来栄えについても、ひび割れ等の初期欠陥のない、高品質な橋脚とすることができた(図-5)。

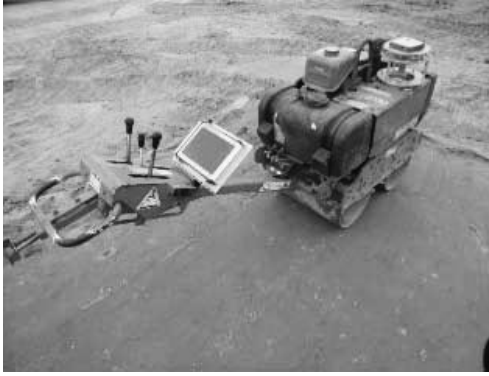
図-3 GNSS 締固めシステム付ローラー

1tローラーはGNSS締固め管理システムを導入し、施工時の転圧回数をリアルタイムに測定・表示して締固め作業の効率化と品質の向上を図った(図-3)。

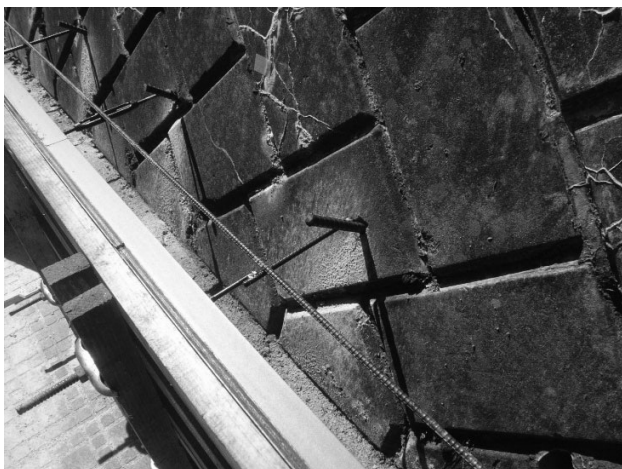
図-4 用心鉄筋設置

ブロック積土工全面をコンクリートで被うが、既設ブロック積工との一体化をより堅固にするため、型枠組立作業時に既設ブロックにアンカーを設置し、用心鉄筋を溶接する事によって、品質向上に努めた（図-4）。

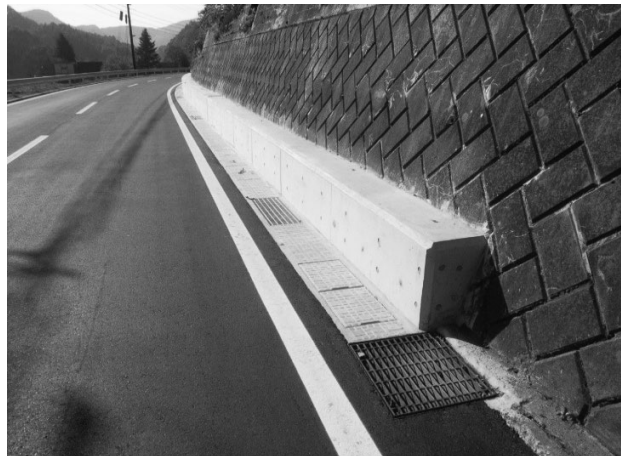
図-5 間詰補強工

コンクリート打設時に締固め、コンクリート表面にアバタが見られないように気泡をピカコン等で丁寧に取り除き、間詰補強工を完成させた（図-5）。

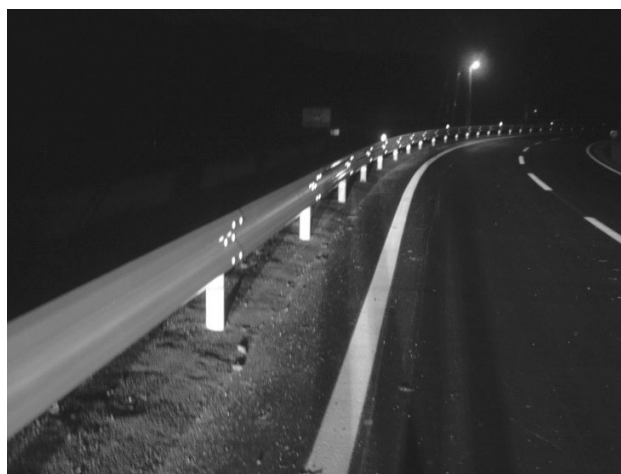
図-6 再帰反射塗装ボルト設置夜間状況

に配慮する事によって交通事故防止となる対策を行なった（図-6）。

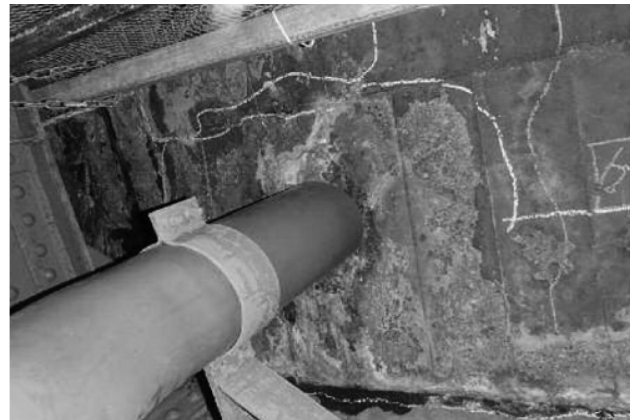
コンクリート系床版の顕著な損傷箇所として、排水柵周りからの漏水による劣化が報告されている（図-1）。劣化の原因としては、①防水層の機能不全、②排水柵周りの付着切れによるもの、③排水柵下面のコンクリート充填不足などが挙げられる。

図-1 排水柵部漏水による損傷事例

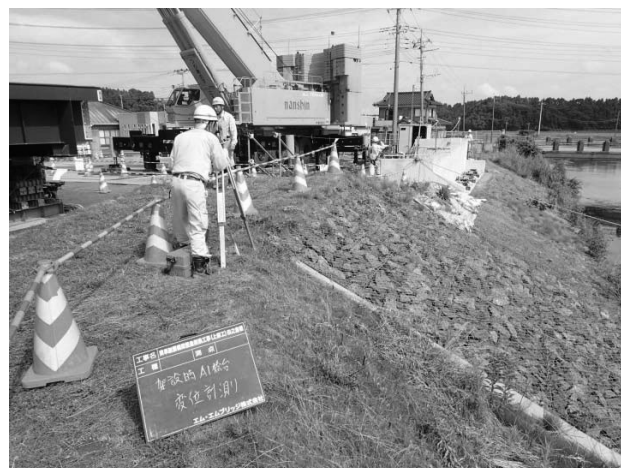
クレーン設置箇所が軟弱地盤ということもあり、クレーン組立時、架設時、架設後の3回、常時動態計測を実施した。

計測の結果、架設時及び架設後も橋台の変位は計測されなかった。これより、クレーンのアウトリガー反力の土圧が橋台に影響を与えなかったことが確認された。

図-3 橋台動態計測

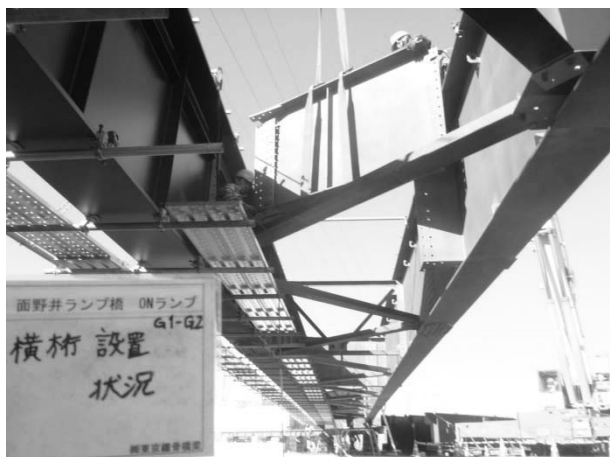
桁の地組立は、送電線から5m離れた位置とし、送電線の上空制限を侵さないように、架設位置と平行に地組した。また、横取り時に桁が転倒するのを防ぐために、2つの主桁を対傾構、横構で取合い箱状に組立て安定させた(図-4)。

図-4 箱状組立

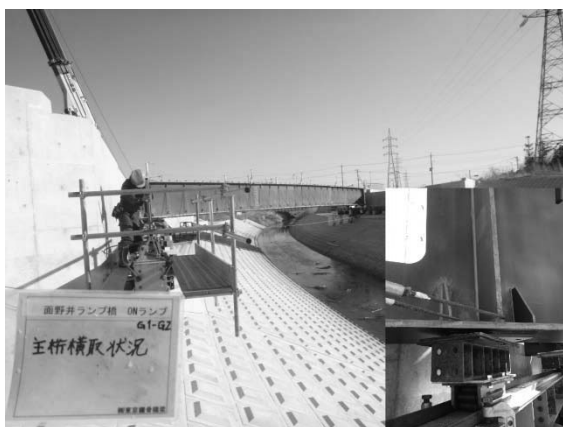
地組した桁は、エンドスローラーを使用し、次の地組立が出来るスペースの分(約3.8m)だけ横取りする(図-5)。

図-5 エンドスローラーでの横取り

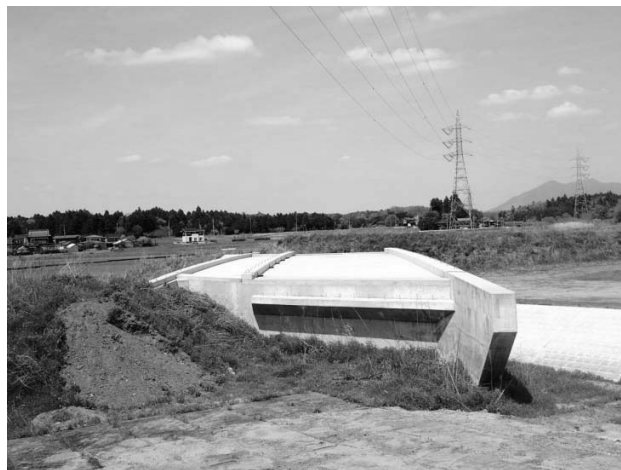
次の地組立が出来るスペースを確保できたら、再び桁を地組する。この①桁地組立、②横取の作業を繰り返し、桁を所定の位置まで横取りし、桁を支承と取合うまで降下させ無事に架設を完了することが出来た(図-6)。

図-6 完成写真

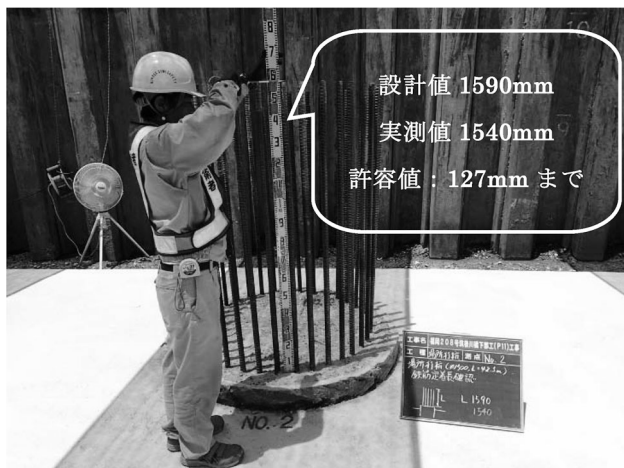
その対処法として、通常はケーシングの初期引き抜き時に揺動をかけての引き抜きは行わないが、揺動をかけて引き抜いた事により全てのケーシングを引き抜く事が出来た。しかし、揺動をかけた影響で鉄筋かごの天端が想定より50mm程の沈下が発生した(図-3)。

図-3 鉄筋かご定着長管理

再発防止対策として、場所打杭施工を一時中断し、前回改良よりさらに1m深く地盤改良を施し対応した。また、鉄筋かごの吊り筋時の高さを当初設定値の80mmから50mm高い130mmに再設定した。結果、沈下する事もなく安全に完了する事が出来た。

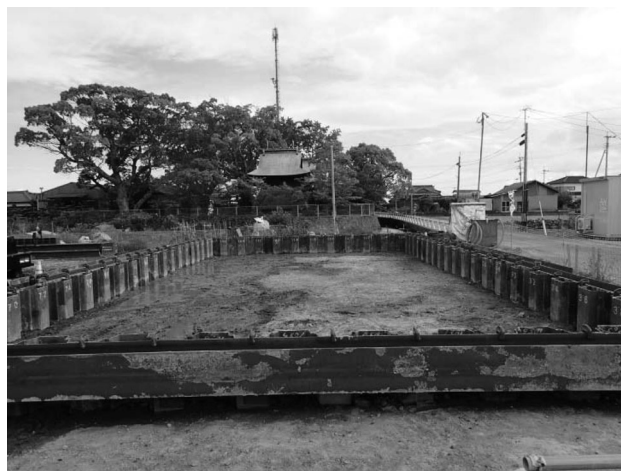
床掘深さが3m以上の場合、通常は切梁・腹起しを設置するが、この工事は3.1mであったが自立式鋼矢板としての安定計算をクリアするものであった。しかし、過去の経験と先行工事の情報を基に鋼矢板の転倒抑制対策として、打ち込み完了後、矢板頭部にH形鋼(H400)を挟締金具(ブルマン)を使用して、全周に取り付けた(図-4)。

図-4 矢板転倒抑制対策

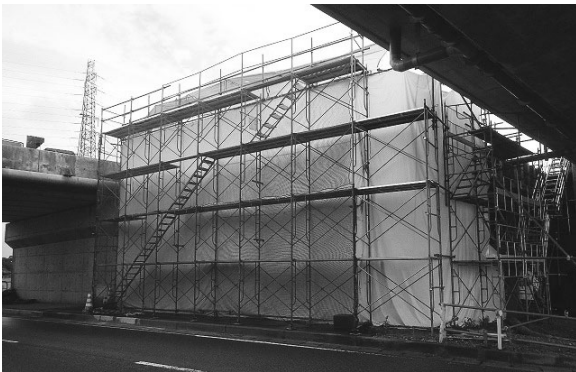
図-3 飛散防止養生足場（県道側より撮影）

設置した枠組足場には、解体する既設橋台側には素材の厚い防災シート（合板により補強）を隙間なく設置し、また県道側には養生ネットを設置する2重構造とすることで、より確実な飛散防止対策とした。

結果、一部コンクリート破砕片による防災シートの表面に破損箇所が見られたが、合板による補強と、養生ネットとの2重構造としたこともあり、車道に対する飛散は完全に防止できたことから、養生足場の設置は有効であったと考えられる。

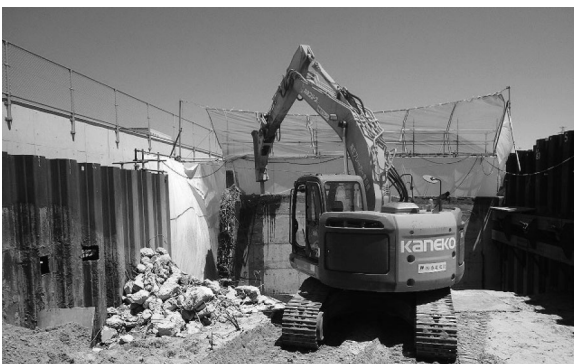
図-4 ブレーカによる取壊し

また、大型ブレーカに加えて、大割ハサミの解体機械を併用する事により、ブレーカ使用による破砕片の県道への飛散物拡散を防止し、加えて散水しながらの解体作業により粉塵の発生も抑制したことで、解体時の事故や苦情も無く、無事撤去

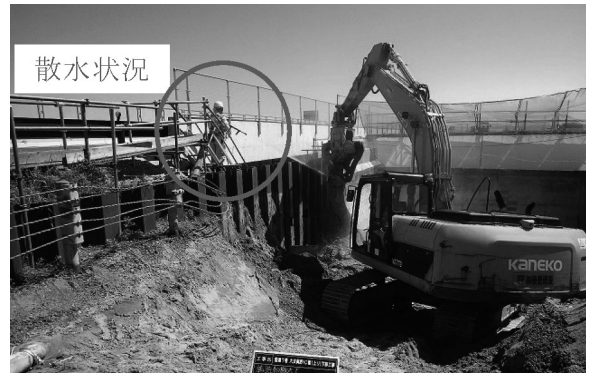
工事を完了できた（図-4、5）。

図-5 大割ハサミによる取壊し

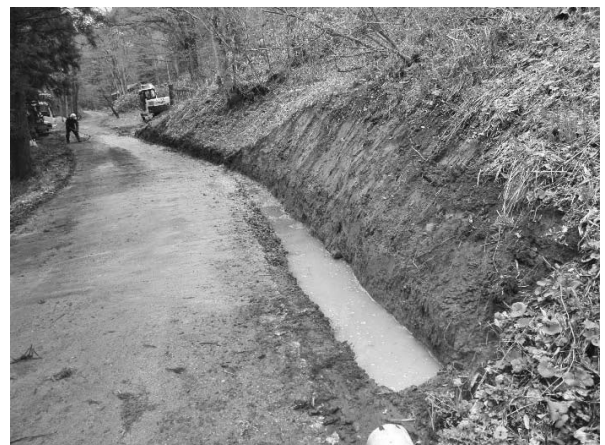
①湧水を未処理のままでは、土工作業時に地山崩落の危険があり、作業員が被災する恐れがあった。そもそも山からの湧水が常に周辺道路上に流れている状態があり、おそらくこれが今回の災害の一因と考えられ、掘削作業時の掘削面への影響も懸念された。以上の事から湧水処理を先行して行なうこととした。施工当時降雨等による地山の崩落や落葉等の蓄積で、山側路肩の側溝が閉塞してしまい、道路排水が機能していない状態であった。そこでまず、現場周辺の山側路肩の土側溝を掘り直して、山側からの湧水処理を行った（図-1）。これは、道路耐久性の観点からも有効と思われた。

図-1 土側溝設置

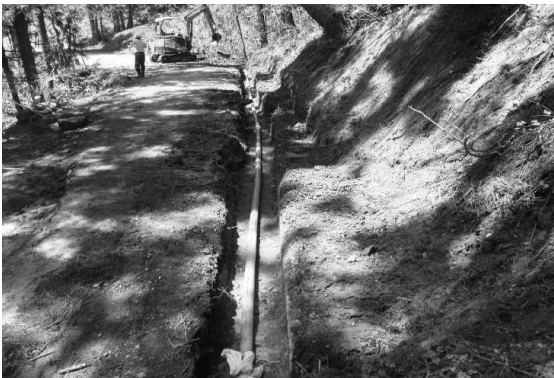
また、土側溝を掘ると幅員が狭くなる箇所には、有孔管を設置して再生砕石で埋め戻し、山側からの湧水処理を行い、施工箇所の作業幅員、掘削法面への湧水の影響を軽減した(図-3)。

図-3 山側路肩暗渠工

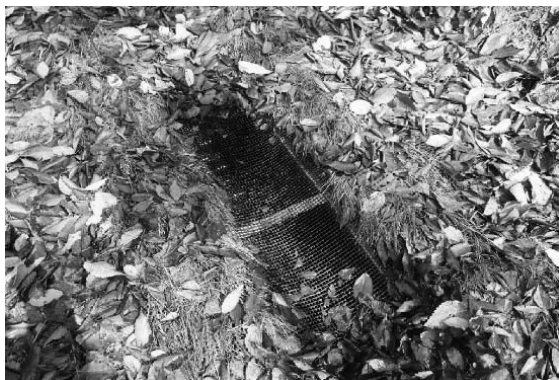
結果施工後落葉が多く見られる時期においても、落葉が開渠部に堆積することがなく、水路としての機能を確実に維持することができた（図-3）。

図-3 施工後経過

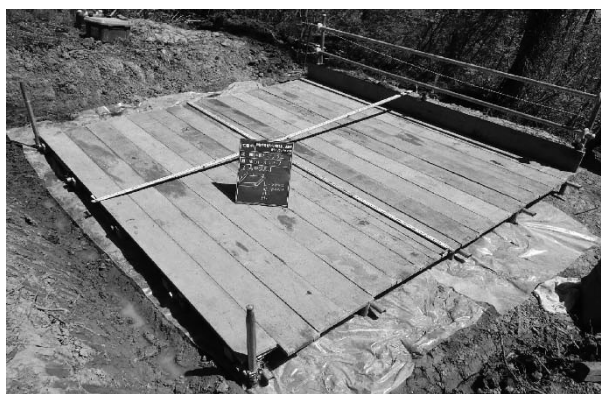
②ボーリング工施工時から孔口保護工施工期間を通して水の処理を確実にできる様、ボーリング作業時には足場下部へポリエチレンシート（ $t=0.25$ mm）を敷設し、削孔水等が地盤に浸透しない様に対策を行った（図-4、5）。

図-4 仮設足場下シート敷設

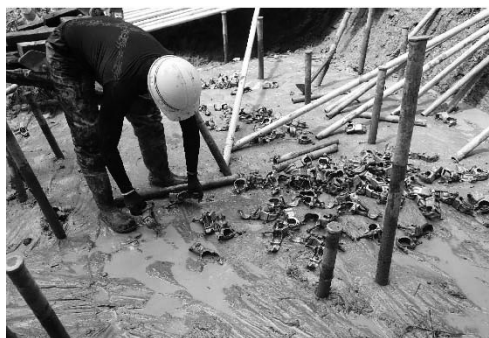
図-5 足場撤去作業状況
