目 次

I. 技 術 論 文

I. 技術論文

海上部に架橋される橋梁の防錆・防食塩害対策

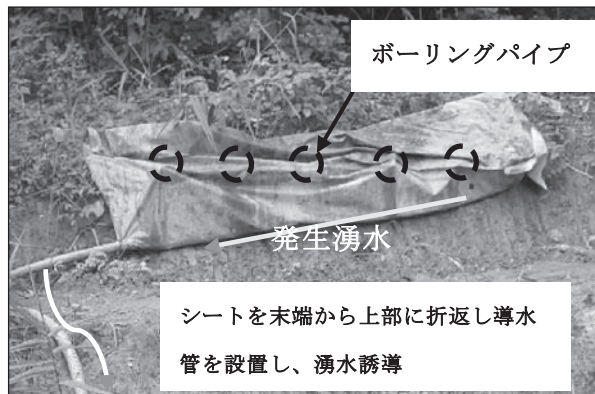
敷設したシートを流用して湧水誘導を行い孔口保護工の施工を行った（図-6、7）。これにより地山の軟弱化による背面掘削面の不安定化が防止され、孔口保護工を安全に施工することができた。

図-6 発生湧水誘導状況

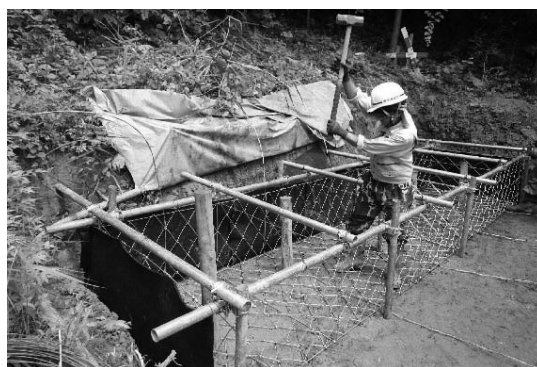
図-7 孔口保護工（ふとん籠）施工状況

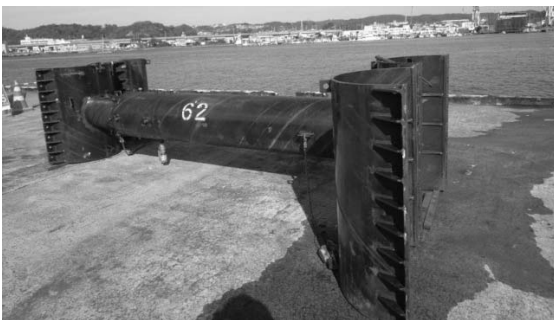
図-1 鋼管杭補強部材全景写真

鋼管杭を連結する補強部材は鋼製で（図-1）、人力では扱えない重量である。そのため、一般的には、クレーンの使えない上部工直下での施工作业を実現するために、部材にフローターを艀装して水面に浮かばせて設置個所まで移動させる。その後、上部工下面から部材を吊り替えて、設置水深までチェーンブロックで吊り下げるのが標準的な施工方法である。

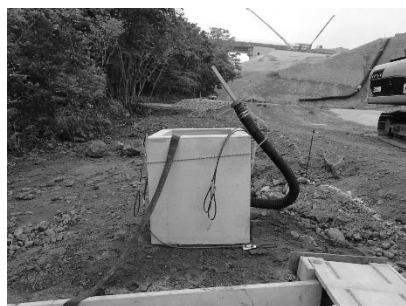
- ・色々熟慮した結果、まず初めにサイクロンに接続しているホースと二次製品の集水桝Ⅱ型Aを準備し、集水桝を加工しホースを取付けた（図-4、図-5参照）。

図-4 集水桝とホース接続

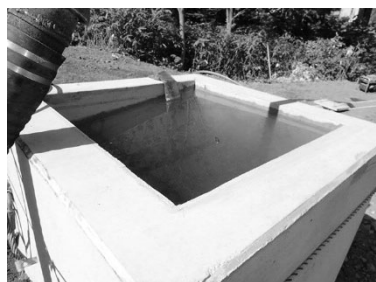
- ・更に加工した集水桝に水をいれ粉塵が集水桝から舞うのを抑制させた（図-6参照）。

図-6 水入れ完了

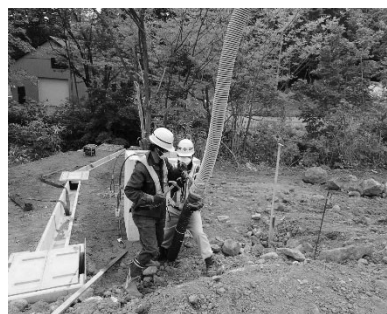
- ・セメント散布完了後、人力にてサイクロンから圧送ホースを取外し、加工した集水桝に取付ける（図-7参照）。

図-7 ホース取付け

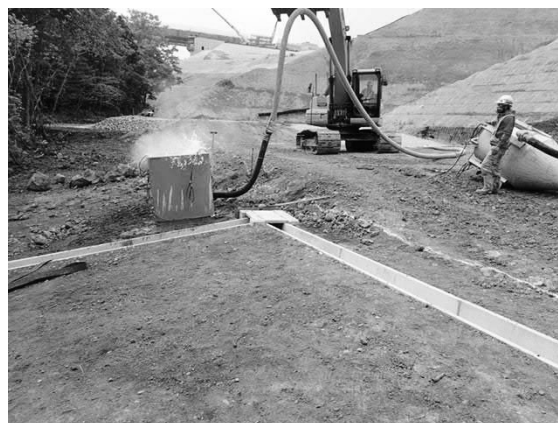
- ・取付けた後、バラセメント車に合図をしてタンクを空にする為の最終圧送行かせた結果、セメントが水分に吸収され粉塵の抑制に成功した（図-8参照）。

図-8 バラセメント車からの最終圧送

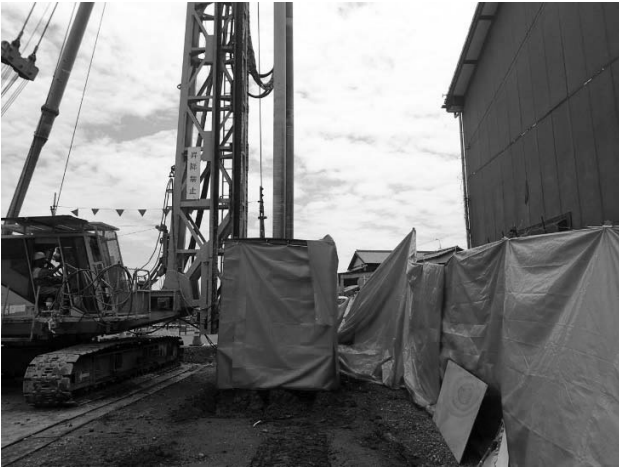
現地照査により最近接住宅と改良杭の離隔距離が70cmであった為に、改良杭の配置を見直し150cm以上確保できる位置へ変更した(図-1)。地盤改良機は大型機械(総重量130t 機械高30m)を使用する為に、基礎地盤の地耐力の確認を行い、敷鉄板(t=25mm)を2重敷設し、施工時に発

図-1 住宅最近接地盤改良施工

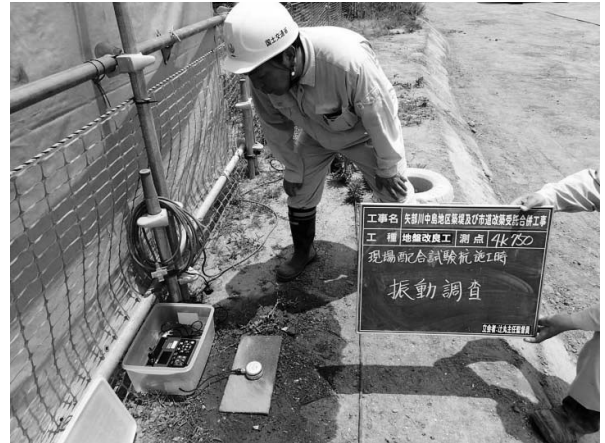
図-3 振動調査

地盤改良施工期間中（1か月）は、振動測定位置を定め作業開始から作業終了までの作業時間と休止時間を連続測定し（図-3）数値を標示（規格値65d以下 測定値35dB~40dB）する事によって作業員に周知し振動抑制に努め、近接住民に振動測定状況を報告することで工事への理解と協

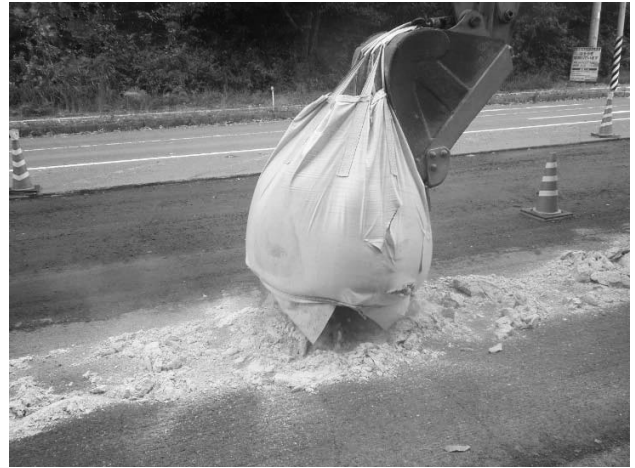
図-5 セメント散布状況

現場で開封し、手に取って感触を確認したところ、パサつき感が無く、湿気たような風合いであり、手への付着が極少量で、ビニールの様な手触りであった。通常のセメントの様な滑らかさが無いため、散布時には、敷き均す労力が多少必要であったが、目視で確認できる様なセメントの粉塵の飛散は無かった（図-5）。

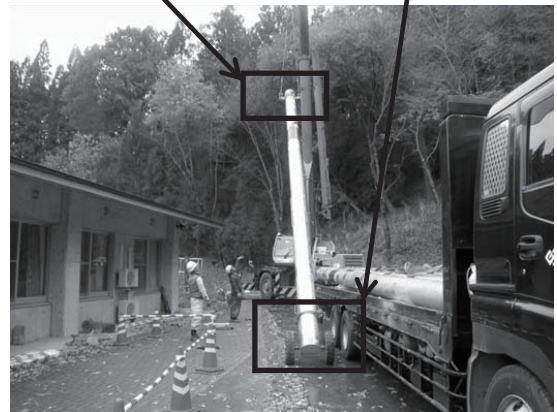
図-4 崩壊土砂防止柵支柱建込み状況

また、崩壊土砂支柱を傷付けることなく安定した状態で移動・建込み出来る吊具を製作し対応した。支柱底部にタイヤ付の移動補助具を使用し、フック重心まで安全に移動出来るようにした。上部には支柱を挟み込みボルトで固定できる吊具を使用した。吊具の内側にはゴムパットが付いている為、支柱に傷が付かない様になっている。建込み時に支柱底部を擦ることはなく、支柱が安定した状態で移動・建込みが出来た。安全かつ支柱が安定している為、作業員からは『作業がしやすい』などといった声が聞こえた(図-4)。

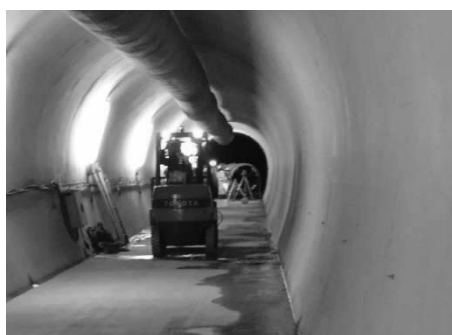
図-4 電動フォークリフト

主にパレットに積まれた部品(ボルト、アンカー類)をトンネル内に搬入する際に使用した。

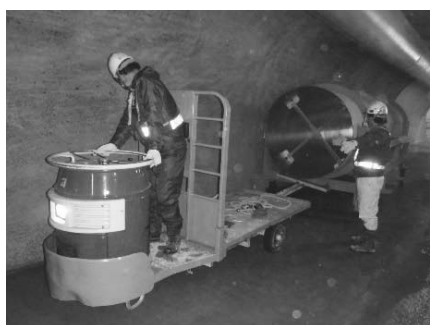
図-5 電動運搬車

工場より搬入した放流管(車輪付き架台)をトンネル内に横持ち牽引する際に使用した。

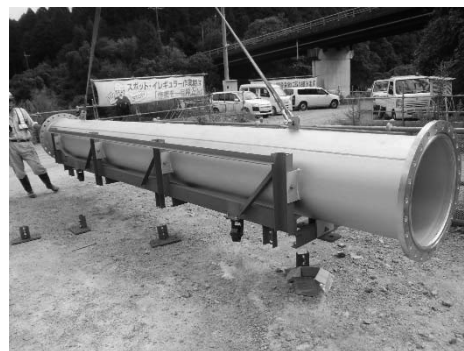
図-7 据付架台と放流管を一体化

放流トンネル内に設置する放流管は、搬入口から最長で450m程度の距離を引き込まなければならない条件であった。放流管と据付架台を各々搬入する工法では施工性も悪かった為、据付架台と放流管を一体化し、架台脚部に積載重量に耐えるキャスターを設置した。

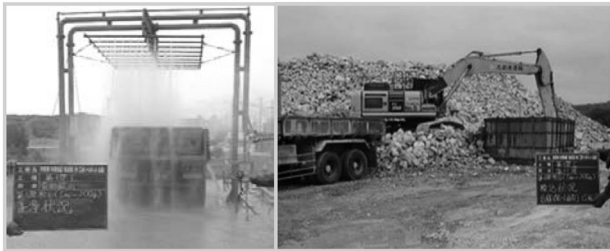
図-3 洗浄（1回目シャワー設備・2回目タンク）

捨石台船積み込み前に、シャワー洗浄設備と水タンク4tを使用した（浸け洗い）、2回の洗浄を行った結果、濁水の発生源対策となった。

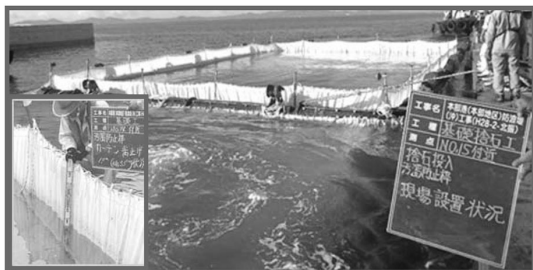
図-4 汚濁防止枠嵩上

捨石投入の際、グラブ枠内の濁水が越波により外へ流れ出す事を防止する為、グラブ枠天端より約1mの嵩上げをカーテンにて行った。

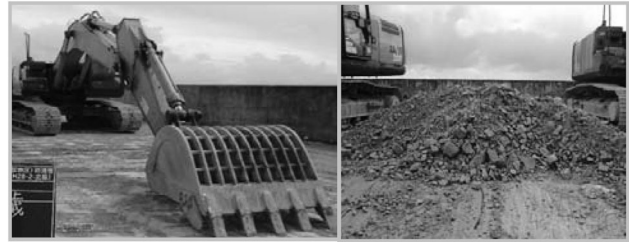
図-5 スケルトンバケツ・石粉集積

捨石投入最後の段階になると、下に溜まった石粉が濁水の発生源となる、そこでスケルトンバケ

ツを使用し、石粉をふるい落とし、捨石のみを投入する事で汚濁発生防止対策とした。

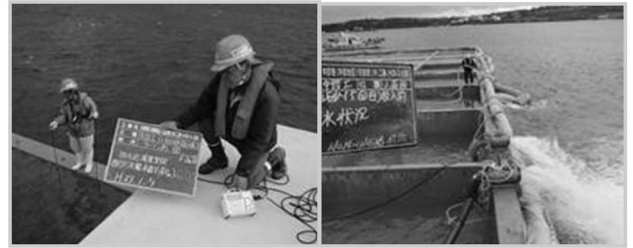
図-6 排水前濁度測定・排水

中詰砂投入時、ケーソン天端より砂を含んだ濁水がオーバーフローする事を防止するため、投入前に毎回投入数量分の水抜きを行った。尚、放流前は濁度測定を行い基準値以下である事を確認した。

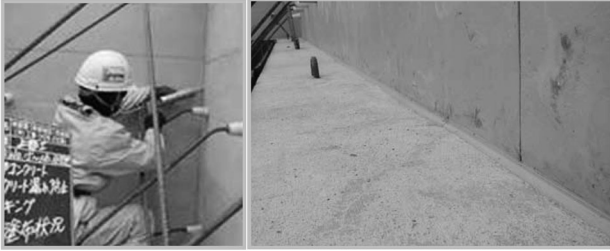
図-8 シリコンコーキング施工

上部工打設の際、型枠からモルタルや余剰水が漏れ出す恐れがある事から、大組前に型枠材の変形・穴等の確認、又、打設前に底面部・コーナー部共、全面にシリコンコーキングを行い、漏出防止とした。

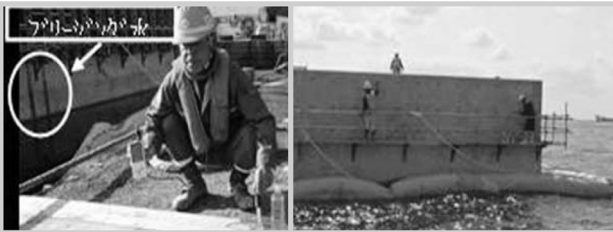
図-9 汚濁防止膜設置・PH測定

漁業関係者側の懸念（コンクリートが海水に及ぼす影響）が非常に強かったため、打設中のPH測定、上部工終了までの汚濁防止膜設置を行った。

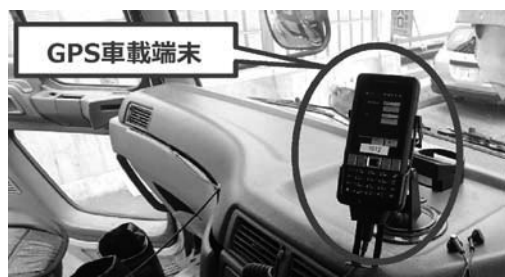
図-3 GPS 車載端末配備状況

ダンプトラック走行時の安全確保と運行管理を目的に導入した「GPS 運行管理システム（製品名：バスマップ）」は、GPS 車載端末（図-3）を運転席に配備することで、車両の位置情報を把握し、図-4に示す管理画面に表示することができるシステムである。

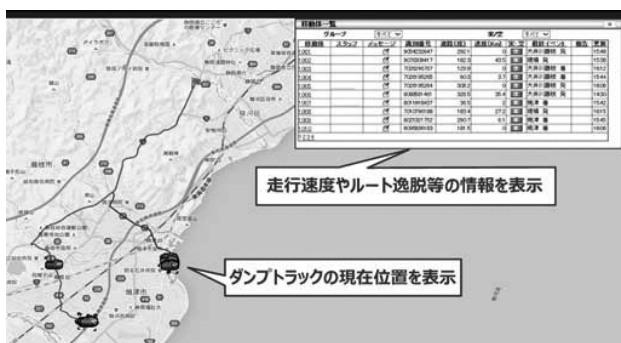
図-4 バスマップ管理画面

管理画面には、各ダンプトラックの現在位置が表示されるとともに、決められたルートからの逸脱や、速度超過等の運行状況を表示することができる。さらに個々の車載端末を通じて、運転者に直接指示を送ることが可能である。

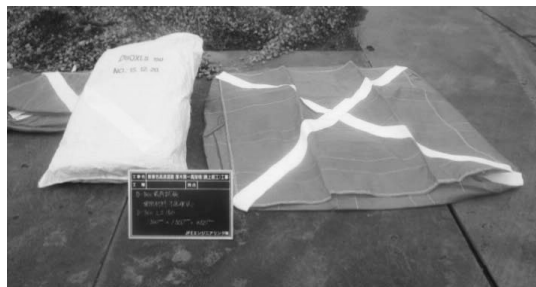
図-2 D・BOX

本工事では表層改良工の代替法としてD・BOX（図-2）による地盤補強工を適用した。以下に

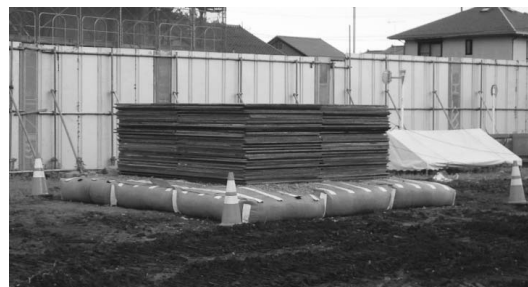
図-4 荷重試験

施工に先立ち荷重試験を行った。想定するクレーンのアウトリガ反力に相当する荷重をかけ鉛直変位を測定したところ地盤の沈下はほとんど見られなかった(図-4)。また、架設時にベント設備、及び大型重機周辺の鉛直変位の常時計測を行ったが、施工中に地盤の沈下は見られなかった。

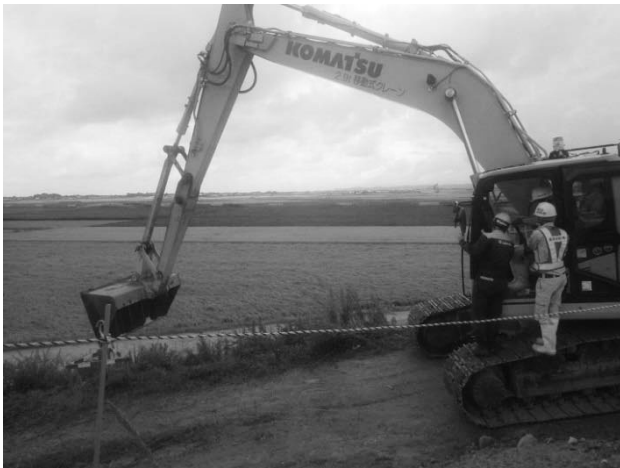
図-3 操作指導状況

それに対応するために、マシンコントロール対応バックホウをレンタルする建設機械メーカーより、機械搬入時に指導員を派遣してもらい、施工開始前の機械操作訓練を、現場で作業するバックホウオペレーター全員参加の時間を作り実施した（図-3）。

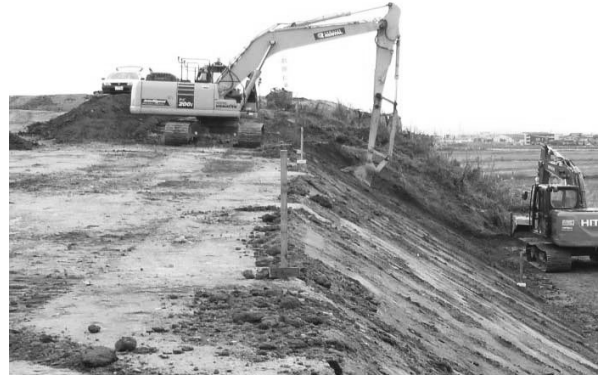
図-4 ポイント杭設置状況

また、実際に施工を開始した直後は、操作感覚を早めに身に付けられるように、現地に3Dデータの測点や変化点となるポイント杭を設置して、マシンコントロール機械でモニターを見ながらの作業実施時に、丁張感覚で作業が行えるような目印とした（図-4）。

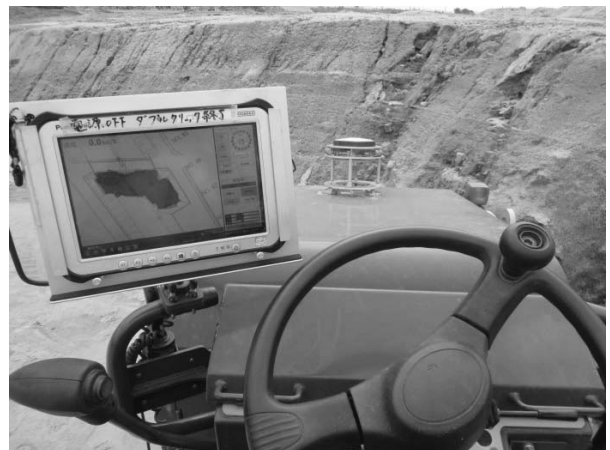
図-5 転圧管理システムモニター

締固め管理の転圧システムについては、試験盛土の実施前に、システムの使用手順と、モニターを見ながらの運転について練習走行を行うことで、思ったよりもスムーズに操作を習得する事ができた（図-5）。

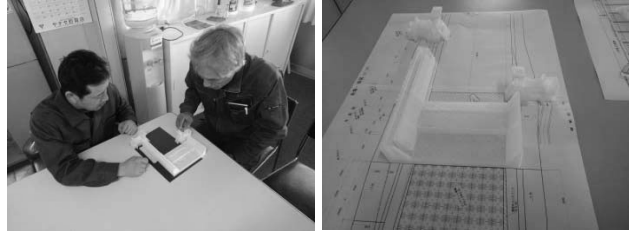
図-8 作業打合せ

作成した3Dモデルを3Dプリンティングにて模型化し、作業打ち合わせに利用することにより、現地同様の細かな指示が可能となった。

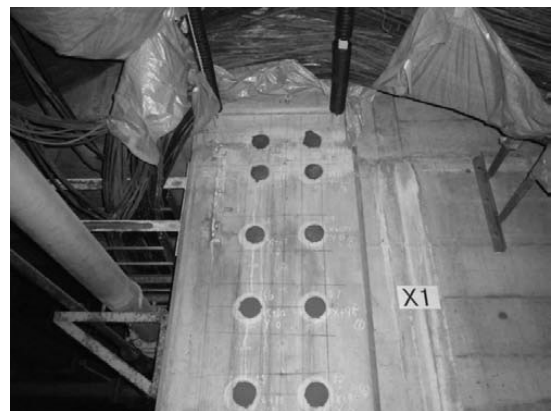
図-5 あと施工せん断補強鉄筋完了

本工法により柱の形状を変えずに対象となる柱に当初設計で求められたせん断力とじん性の向上が実施できた（図-5）。また、施工に使用する機械は削岩機又はコア削孔機であるため、図-2のケーブルラックを取外すだけで施工が可能であった。

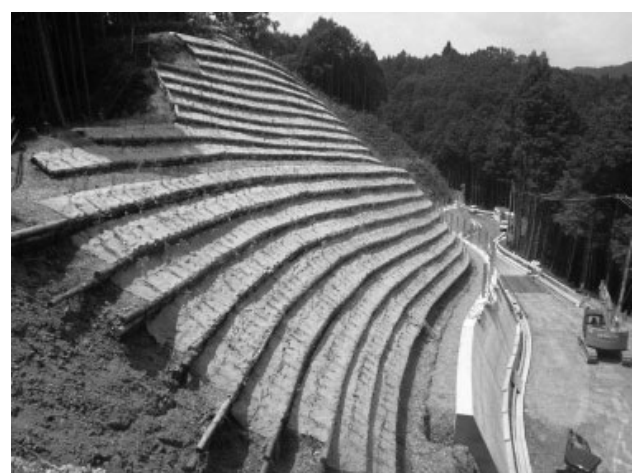
図-7

この木柵工はポット苗を植樹して完了となる。施工が完了したのが7月の盛夏中、猛暑により日々の散水養生虚しく全体の約7割の苗が枯れ、植え替えを余儀なくされた(図-7参照)前回工事は冬季の為、苗は枯れ果てることなく青々と育っていた。そもそも夏期は植樹や種子吹付けには不向きで、死滅する可能性が非常に高い。やむを得ない場合もあると思うが、生物を扱う工種は、時期の配慮を重視すべきである。ポット苗の苗木も吹付けに使用する種子も生き物だ。利害関係重視で、我々は生き物を粗末に扱っているのではないか。そう考える。
