## 人道橋から上下水道管添架単独橋へ

#### 工事概要

- (1) 工 事 名：丹生橋上下水道単独橋設置工事
- (2) 発 注 者：米原市
- (3) 工事場所：滋賀県米原市折枝地先
- (4) 工 期：平成28年9月21日～  
平成29年4月28日

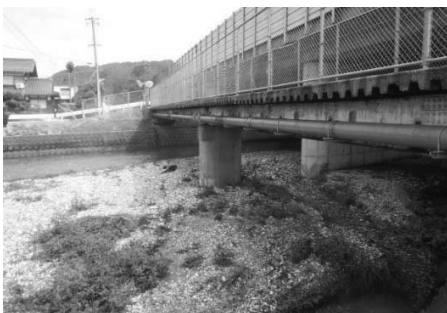
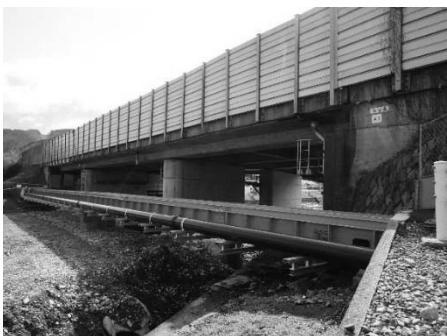
図-1 施工前・後

本工事は、上下水道管が添架された人道橋を上下水道管添架単独橋として架け替えを行う工事である。旧橋は平行する名神高速道路が昭和39年4月に開通した際、旧日本道路公団により建設されたものであるが、供用から50年以上が経過し、主構造の腐食の進行が激しいことから補修ではなく架け替えられることとなった（図-1）。

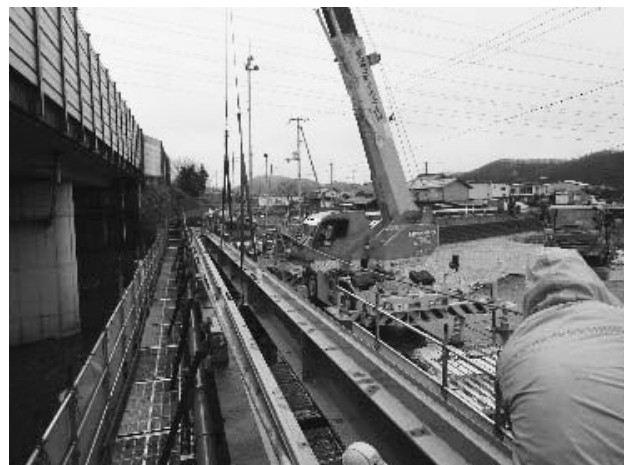
図-3 桁架設状況

新設桁架設時の狭隘空間条件により作業できない工種は、1径間(3ブロック)を地組立にて高力ボルトまで本締めした状態で、旧橋桁間中央のベント上に仮置きし、所定位置まで主桁を横移動した(図-3)。

また、既設桁内の狭隘空間へのスムーズな架設には、桁の位置を調整するスペースが必要であり机上での図面確認と現地の対物確認を十分に行い既設桁の支承部が、新設桁と干渉することが判明し、架設前に干渉部を切断撤去し、架設を行った。
